# ESTUDIO DE ESTADO Y RIESGO DEL ARBOLADO DE LA CALLE JOSÉ ORTEGA Y GASSET

Noviembre de 2015

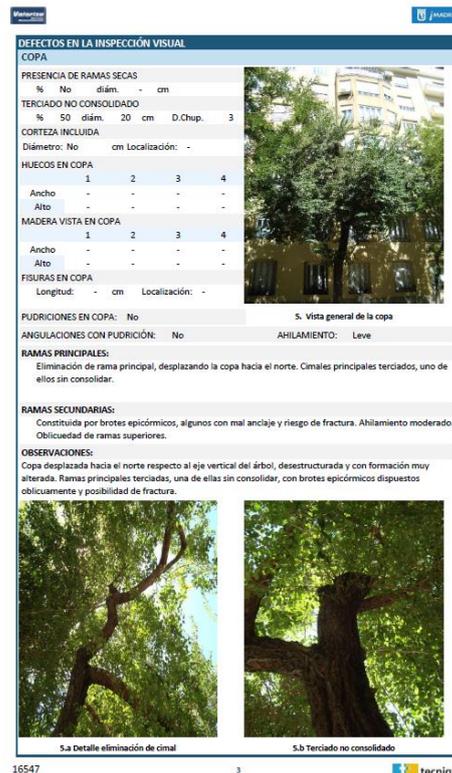
**RAMAS SECUNDARIAS:**  
 Constituida por brotes epicórmicos, algunos con mal anclaje y riesgo de fractura. Ahilamiento moderado. Oblicuidad de ramas superiores.

**OBSERVACIONES:**  
 Copa desplazada hacia el norte respecto al eje vertical del árbol, desestructurada y con formación muy alterada. Ramas principales terciadas, una de ellas sin consolidar, con brotes epicórmicos dispuestos oblicuamente y posibilidad de fractura.

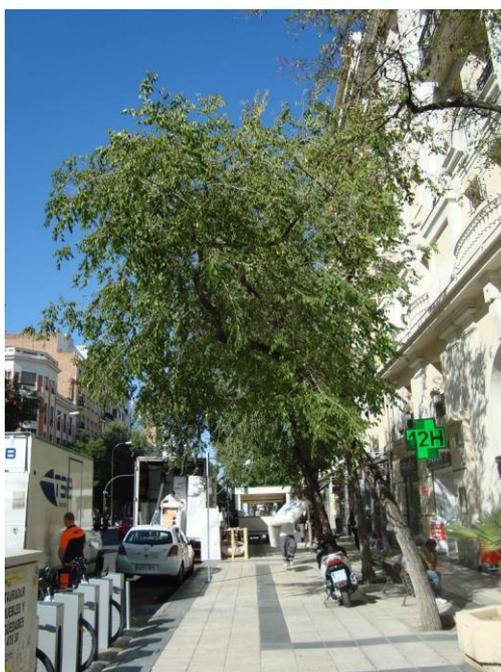
Un 8% del arbolado de la calle presenta inclinación, pero son inclinaciones menores puesto que ninguno de ellos supera los 20 grados.

Ejemplar inclinado

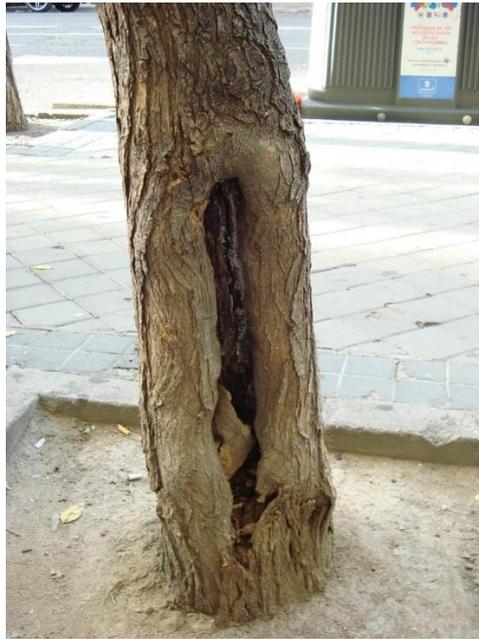
- 20 árboles con huecos en base
- 46 ejemplares con madera vista en base

**Ejemplo de hueco en base**

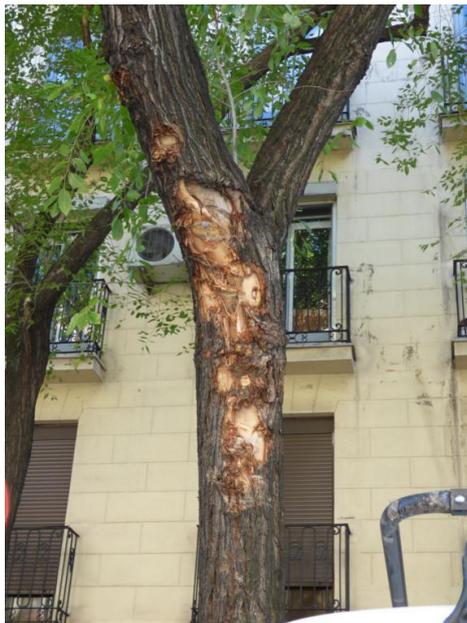
- 73 árboles con huecos en tronco
- 261 ejemplares con madera vista en tronco
- 54 árboles con huecos en copa
- 1 ejemplares con fisuras
- 183 ejemplares presentan terciados no consolidados
- 26 árboles que presentan corteza incluida
- 146 ejemplares con ramas secas

**Ejemplo de madera vista en tronco**

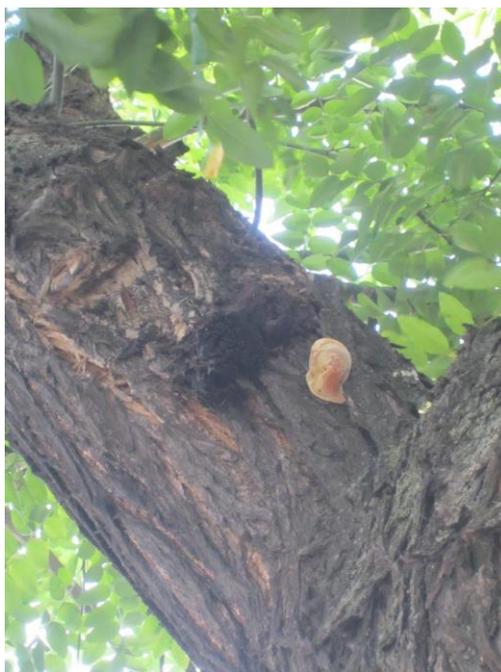
Por lo tanto, aunque tan solo se hayan identificado los 30 ejemplares con Cuerpos fructíferos en el momento de la realización del inventario, son muchos más los que presentan procesos de pudrición avanzada.

**Ejemplo de cuerpo fructífero en copa**

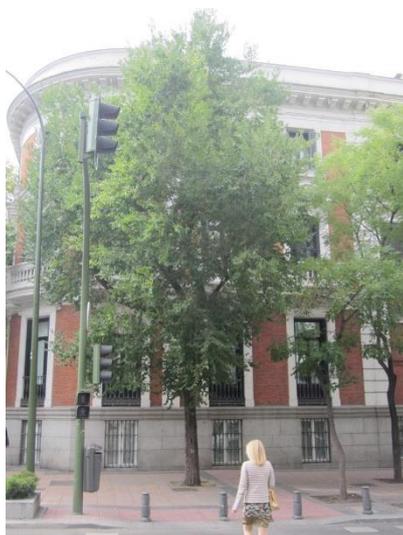
- ✓ Densidad excesiva y escaso espacio para el desarrollo de arbolado potencialmente mediano o grande, en particular en tramos de doble alineación.
- ✓ Alineaciones simples próximas a las fachadas
- ✓ Abundantes defectos estructurales como pudriciones, terciados no consolidados, ramas secas, inclinaciones, maderas vistas, huecos, etc.
- ✓ Facilidad de dispersión de determinadas plagas y enfermedades debido a la elevada proporción de la especie dominante y a la baja vitalidad de algunos ejemplares. Condiciones ideales para la proliferación de *Inonotus hispidus*.
- ✓ Algo más de un tercio de la población arbolada está considerada como ejemplares de riesgo potencial o presentan un deficiente estado fisiológico.
- ✓ Arbolado de gran tamaño próximo a fachadas.
- ✓ Ahilamiento de gran parte del arbolado.

Aspecto de un ejemplar en doble alineación

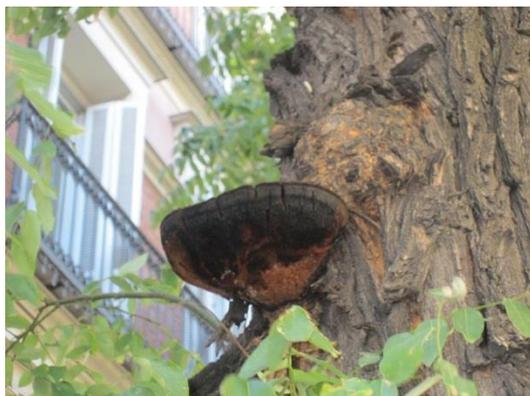
Detalle de cuerpo fructífero de *Inonotus hispidus*

En general el árbol tipo de riesgo es sófora madura o vieja, que presenta ramas afectadas por el hongo de pudrición *Inonotus hispidus*, muy frecuente como en gran parte del arbolado maduro o viejo de Madrid. En estos casos la probabilidad de producirse fracturas es elevada, en particular en las sóforas más desvitalizadas.

Por otro lado como *Inonotus hispidus* utiliza las heridas de poda como vía de entrada, probablemente por esporas presentes en aire. Por tanto sería deseable que, en lugares como este donde la proporción de árboles infectados es más bien elevada, las podas se realizaran fuera de la época de menor inóculo en el ambiente, es decir antes del periodo de fructificación de estos. De esta manera probablemente se verían reducidas las infecciones de árboles jóvenes y sanos y que muchos años después pueden ser el origen de roturas en las estructuras afectadas.

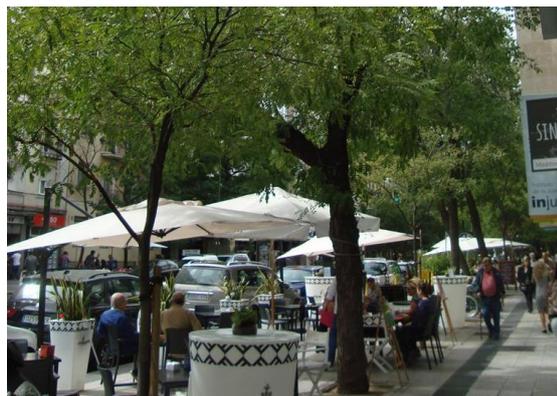
Detalle de terraza entre árboles

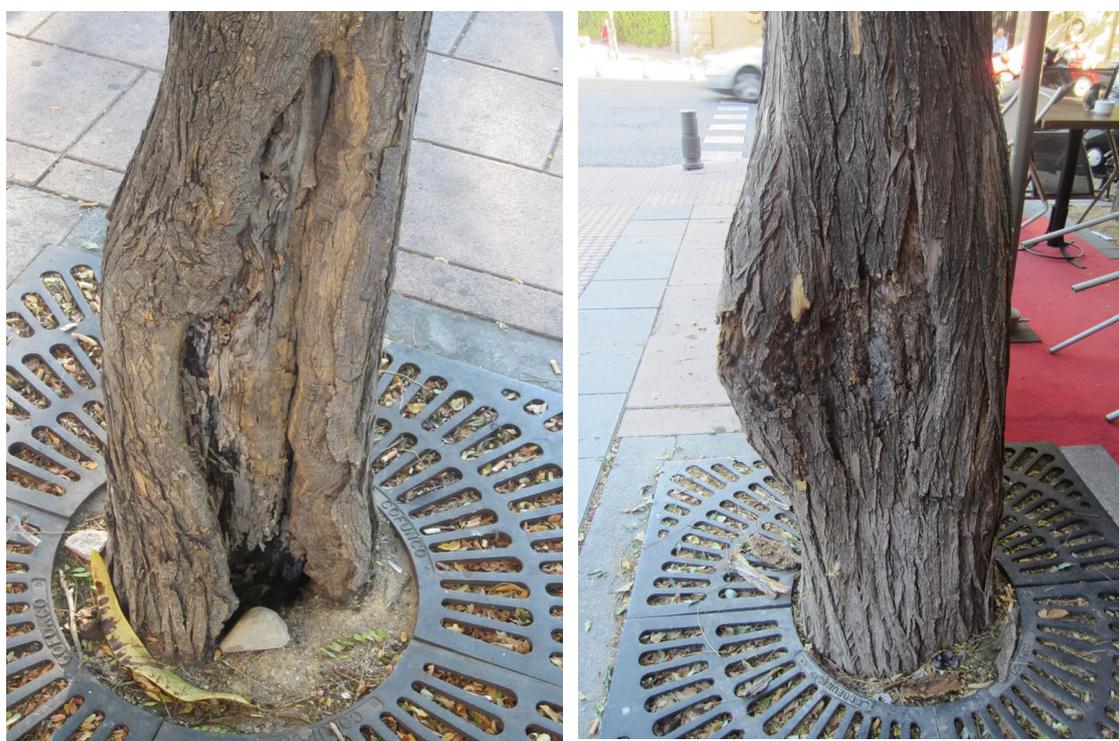
Por otro lado también es significativa la elevada proporción de árboles con heridas en su base o tronco y cuyo origen se encuentra en golpes de vehículos, heridas y cortes de raíces ocasionados por obras de repavimentación o zanjas para infraestructuras de la ciudad, así como en otros impactos mecánicos.

Detalle de cavidad en la base

Árbol afectado por chancro concéntrico originado presumiblemente por el hongo *Neonectria galligena*
