**Estudio de la Zona de Protección Acústica
Especial del Distrito Centro 2018**

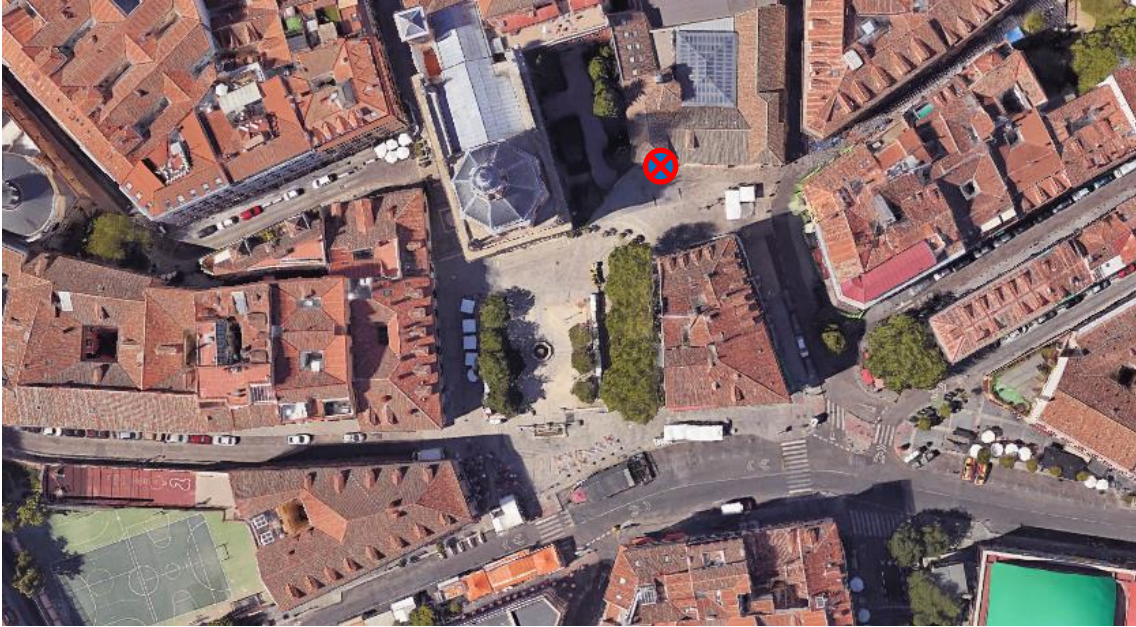
El terminal de monitorizado de ruido se instaló en la primera planta del Museo de los Orígenes situado en la Plaza de San Andrés 2 tal y como puede observarse en la siguiente imagen.

Imagen 7. Situación del Terminal de Monitorizado de Ruido en la Plaza de San Andrés nº 2

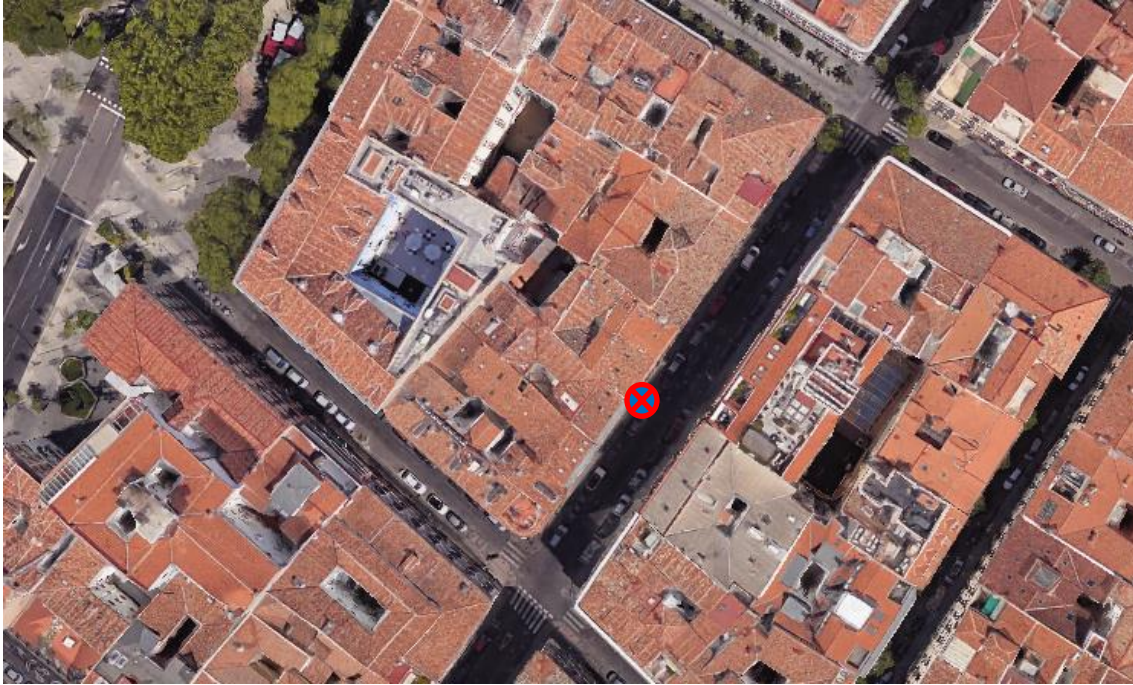
El terminal de monitorizado de ruido se instaló en la primera planta de un edificio en la calle Campoamor, concretamente en el balcón de una oficina en el número 9.

Imagen 9. Situación del Terminal de Monitorizado de Ruido en la Calle Campoamor 9.

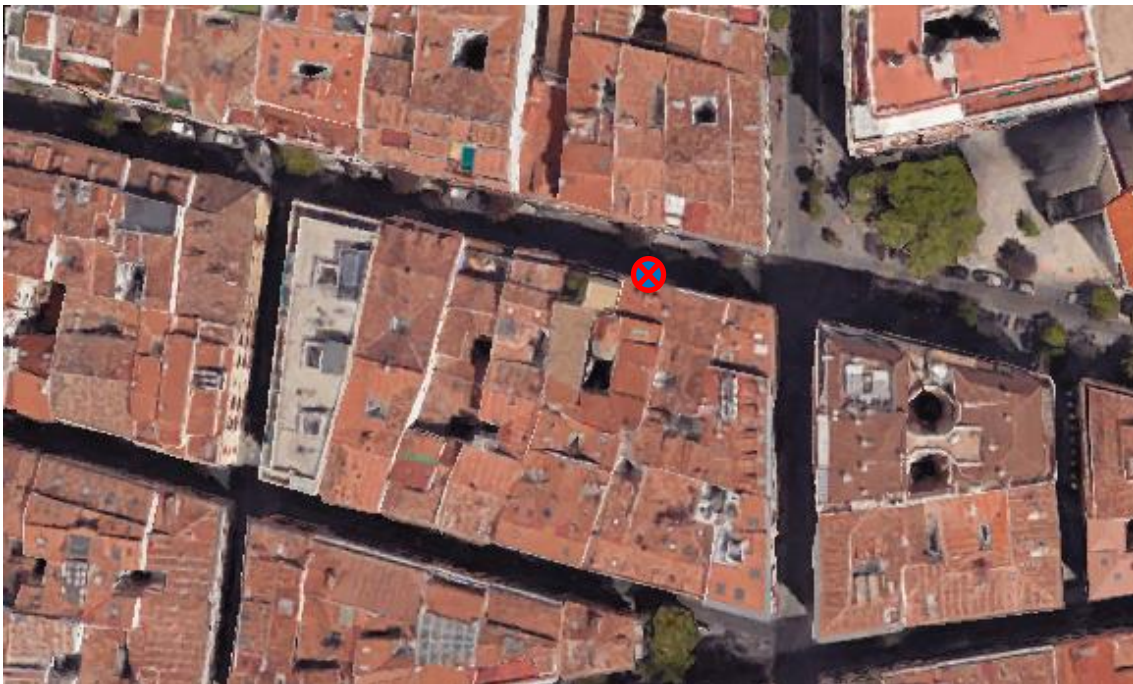
El terminal de monitorizado de ruido se instaló en la primera planta de un edificio de viviendas en la calle Huertas, concretamente en el balcón de una vivienda en el número 66.

Imagen 10. Situación del Terminal de Monitorizado de Ruido en la Calle Huertas 66.

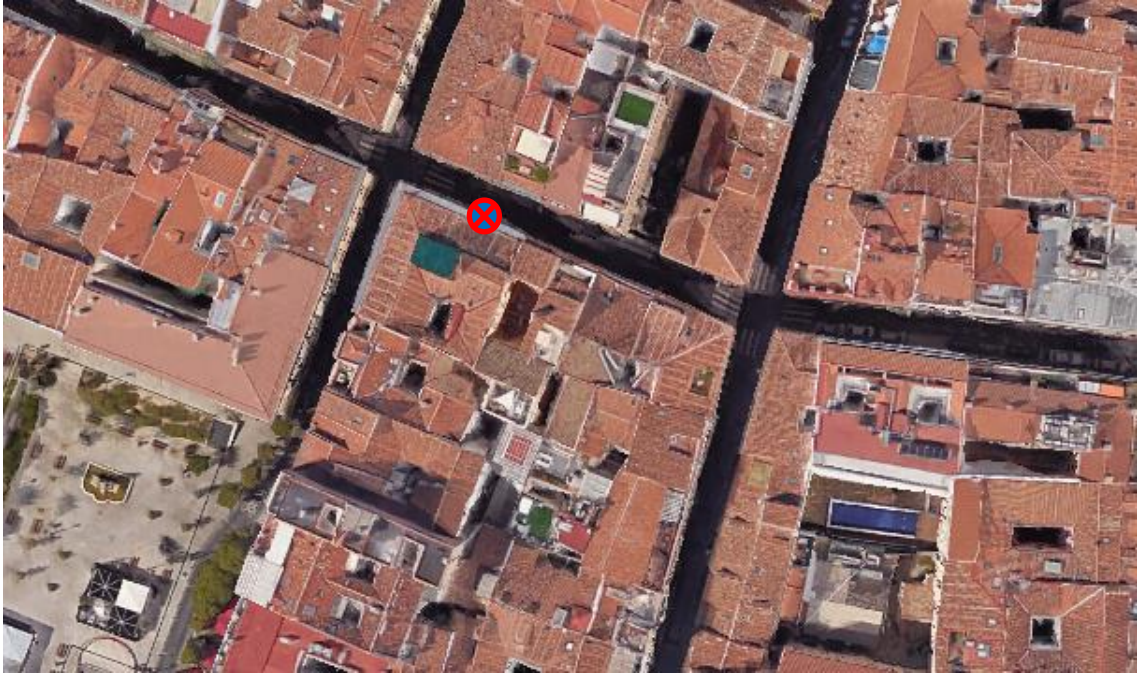
El terminal de monitorizado de ruido se instaló en la primera planta de un edificio de viviendas en la calle San Marcos, concretamente en el balcón de una academia en el número 22.

Imagen 11. Situación del Terminal de Monitorizado de Ruido en la Calle San Marcos 22.

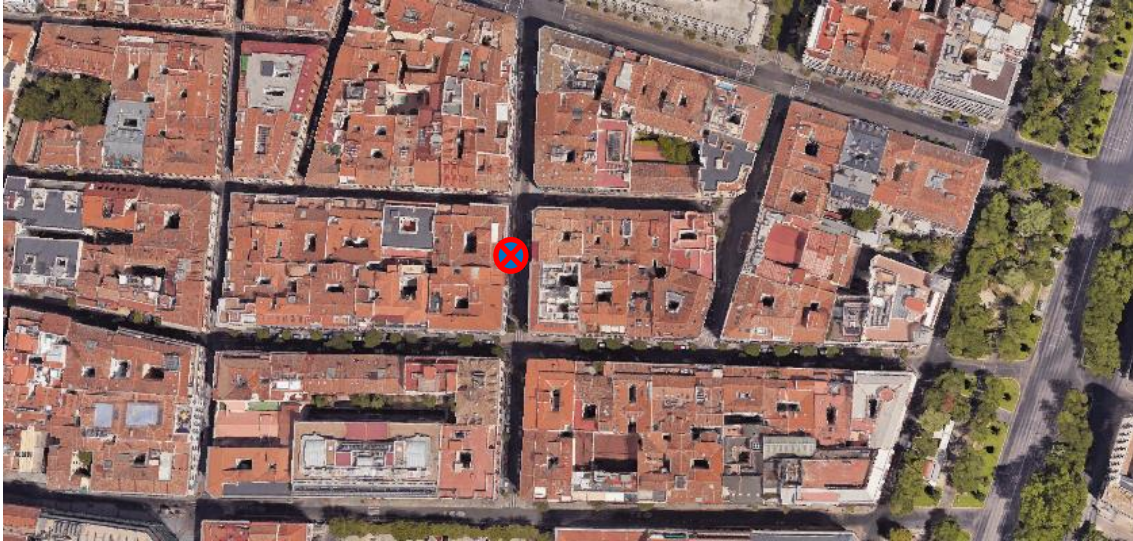
El terminal de monitorizado de ruido se instaló en la primera planta de un edificio de viviendas en la calle Conde de Xiquena 9. En la siguiente imagen se muestra la ubicación del monitor.

Imagen 13. Situación del Terminal de Monitorizado de Ruido en la Calle Conde de Xiquena 9

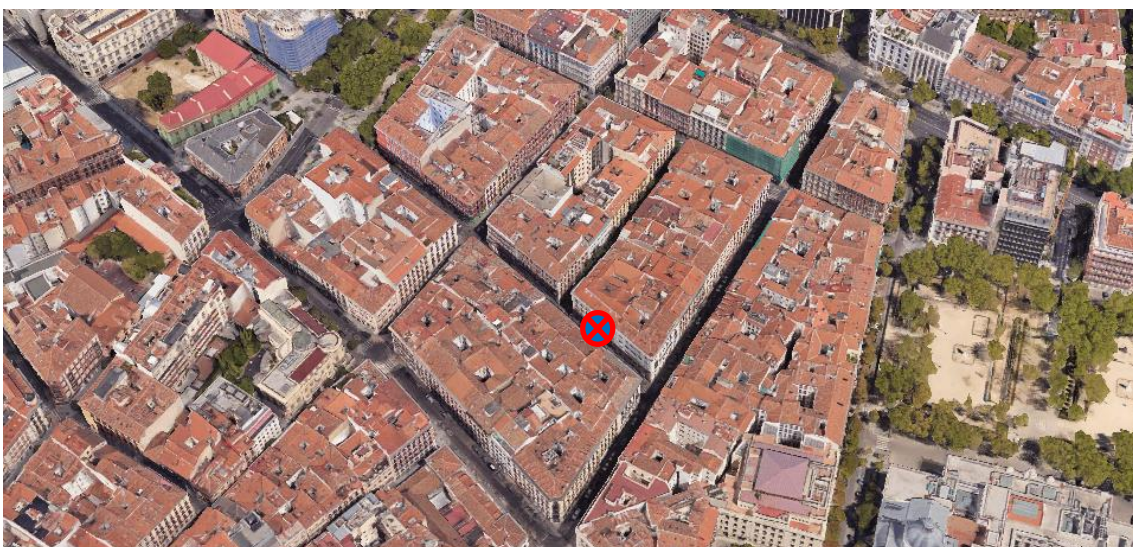
El terminal de monitorizado de ruido se instaló en la primera planta de un edificio de viviendas en la calle Santa Teresa 12. En la imagen siguiente vemos su ubicación.

Imagen 14. Situación del Terminal de Monitorizado de Ruido en la Calle Santa Teresa 12

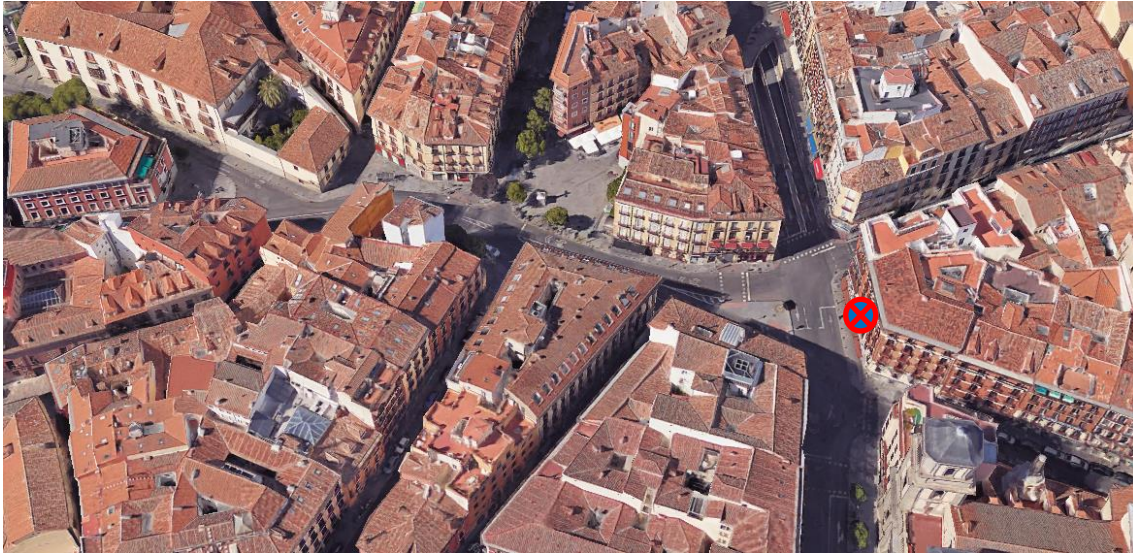
El terminal de monitorizado de ruido se instaló en la primera planta de un edificio en la calle Colegiata, concretamente en el balcón del segundo piso, que da a la plaza de Segovia Nueva (Calle Toledo) como se muestra a continuación.

Imagen 15. Situación del Terminal de Monitorizado de Ruido en la Calle Colegiata 18

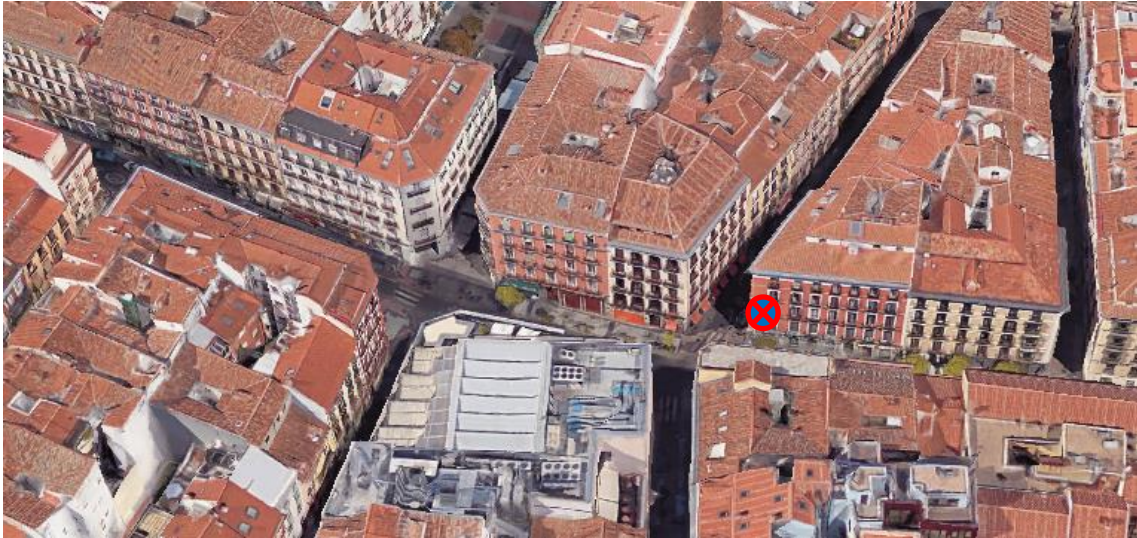
El terminal de monitorizado de ruido se instaló en la primera planta de un edificio de viviendas en la calle Augusto Figueroa, en el número 39.

Imagen 17. Situación del Terminal de Monitorizado de Ruido en la Calle Augusto Figueroa 39

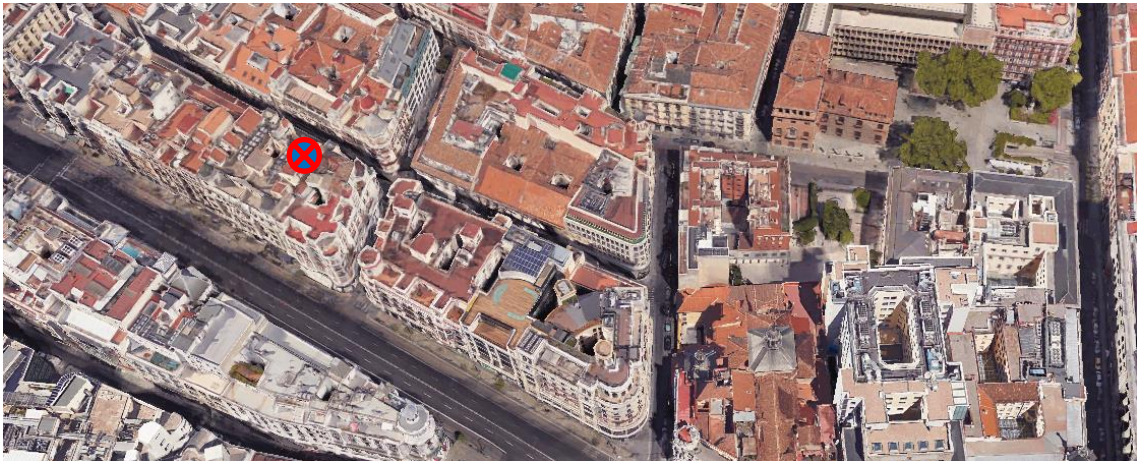
El terminal de monitorizado de ruido se instaló en la primera planta de un edificio de viviendas en la calle Reina 31.

Imagen 20. Situación del Terminal de Monitorizado de Ruido en la Calle Reina 31

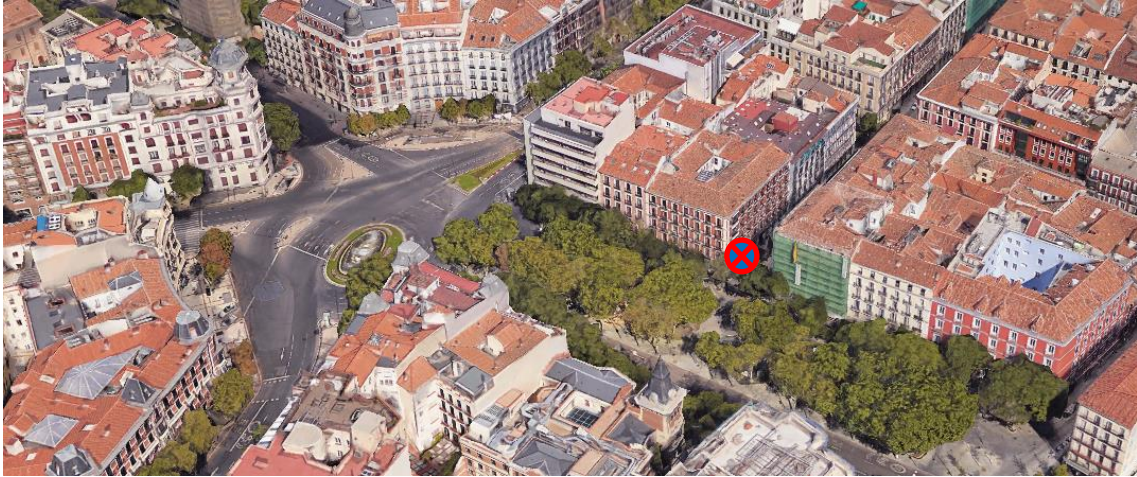
El terminal de monitorizado de ruido se instaló en la primera planta de un edificio de viviendas situado en la Calle Orellana 1.

Imagen 21. Situación del Terminal de Monitorizado de Ruido en la Calle Orellana 1

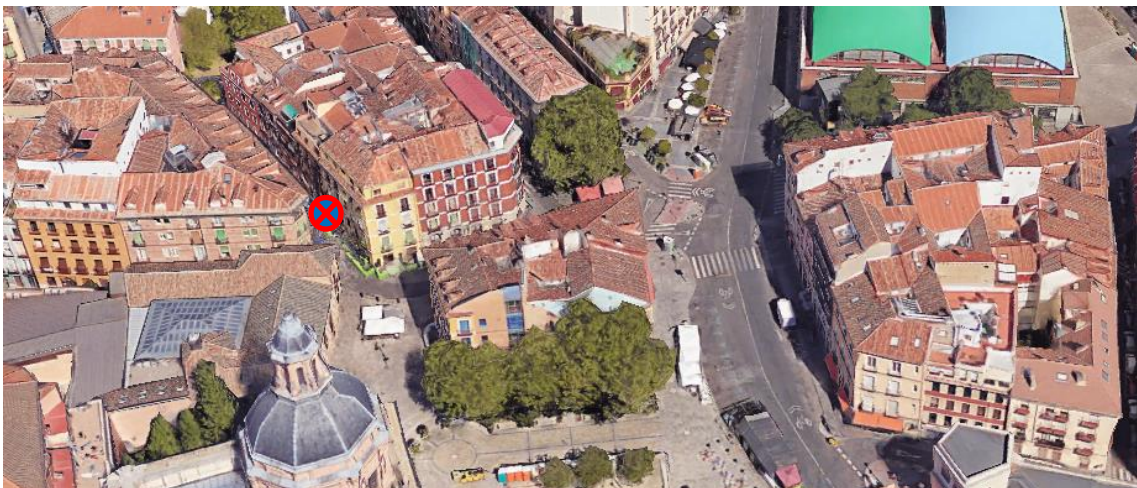
Calle del Almendro 25

El terminal de monitorizado de ruido se instaló en la primera planta de un edificio de viviendas situado en la Calle Almendro en el número 25.

Imagen 22. Situación del Terminal de Monitorizado de Ruido en la Calle Almendro 25

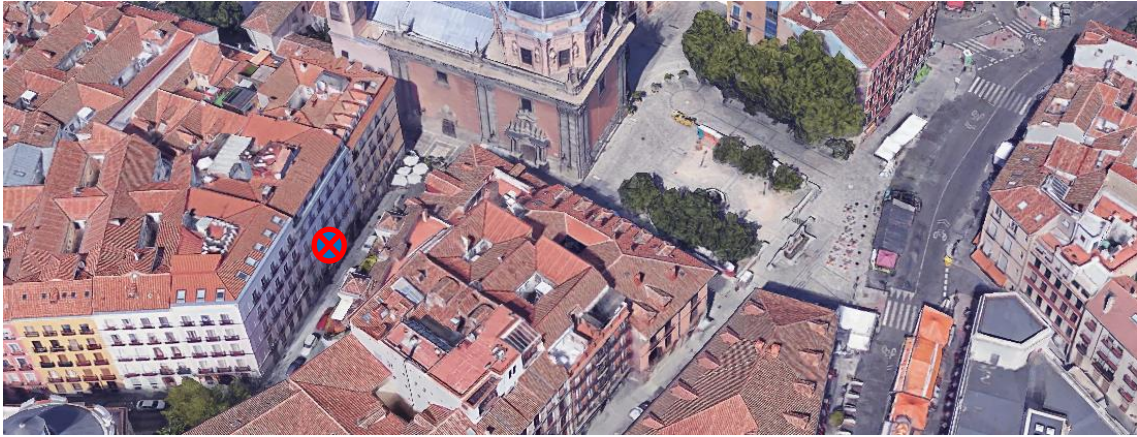
Calle de los Mancebos 4

El terminal de monitorizado de ruido se instaló en la primera planta de un edificio de viviendas en la calle de los Mancebos 4. En la siguiente imagen se muestra la ubicación del monitor.

Imagen 23. Situación del Terminal de Monitorizado de Ruido en calle de los Mancebos 4

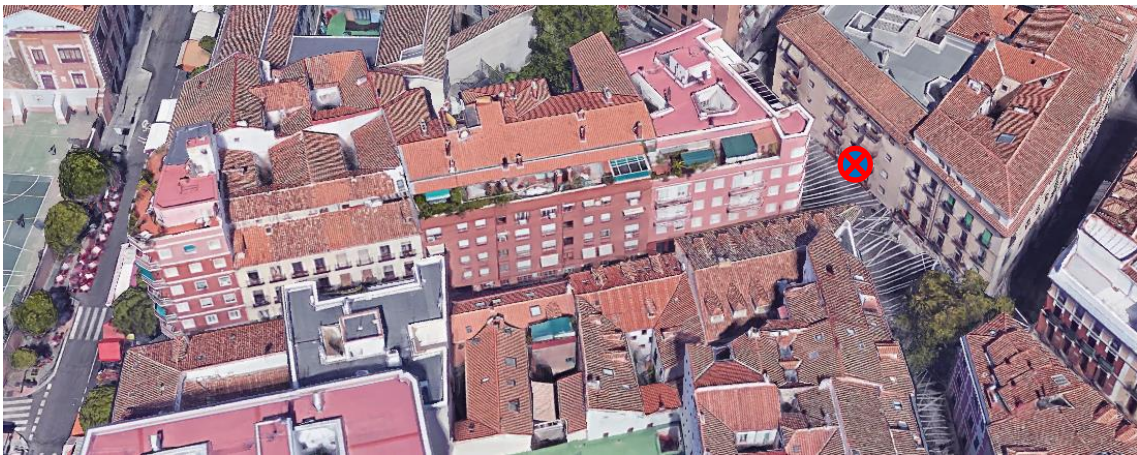
Calle Tabernillas 19

El terminal de monitorizado de ruido se instaló en la primera planta de un edificio de viviendas en la calle Tabernillas 19. En la imagen siguiente vemos su ubicación.

Imagen 24. Situación del Terminal de Monitorizado de Ruido en la calle Tabernillas 19

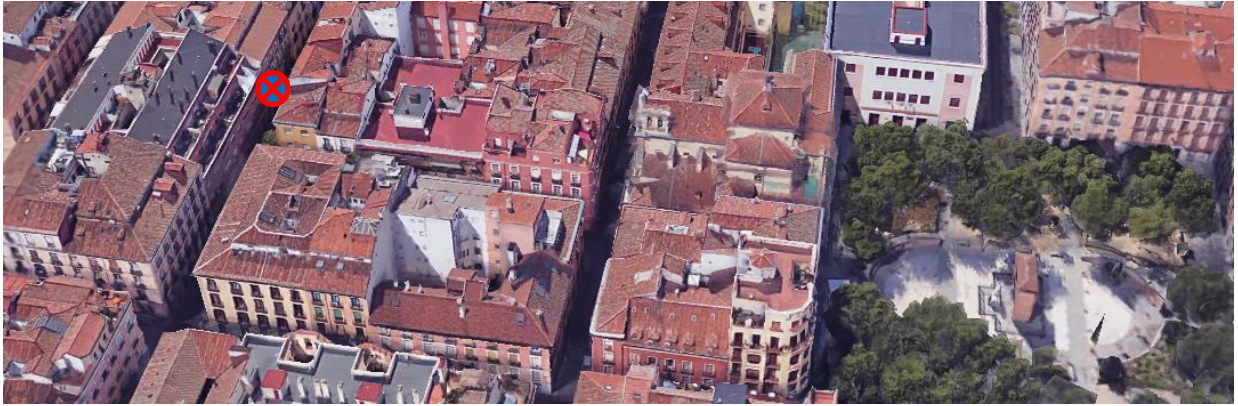
El terminal de monitorizado de ruido se instaló en la primera planta de un edificio de viviendas, situado en la calle San Vicente Ferrer 35. A continuación se muestra la ubicación del equipo.

Imagen 25. Situación del Terminal de Monitorizado de Ruido en la Calle San Vicente Ferrer 35

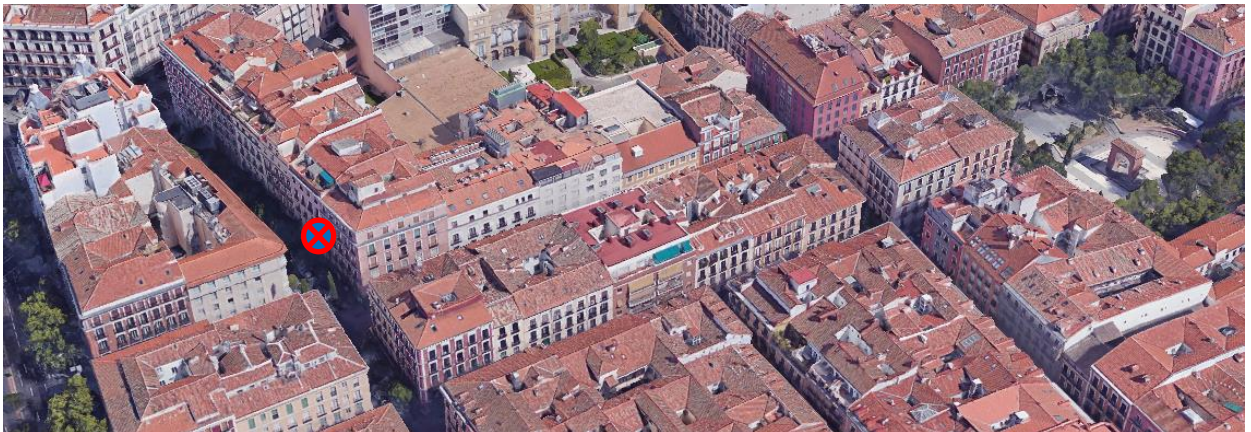
El terminal de monitorizado de ruido se instaló en el balcón de la primera planta del número 9 de un edificio de viviendas situado en la calle Manuela Malasaña.

Imagen 26. Situación del Terminal de Monitorizado de Ruido en la Calle Manuela Malasaña 9

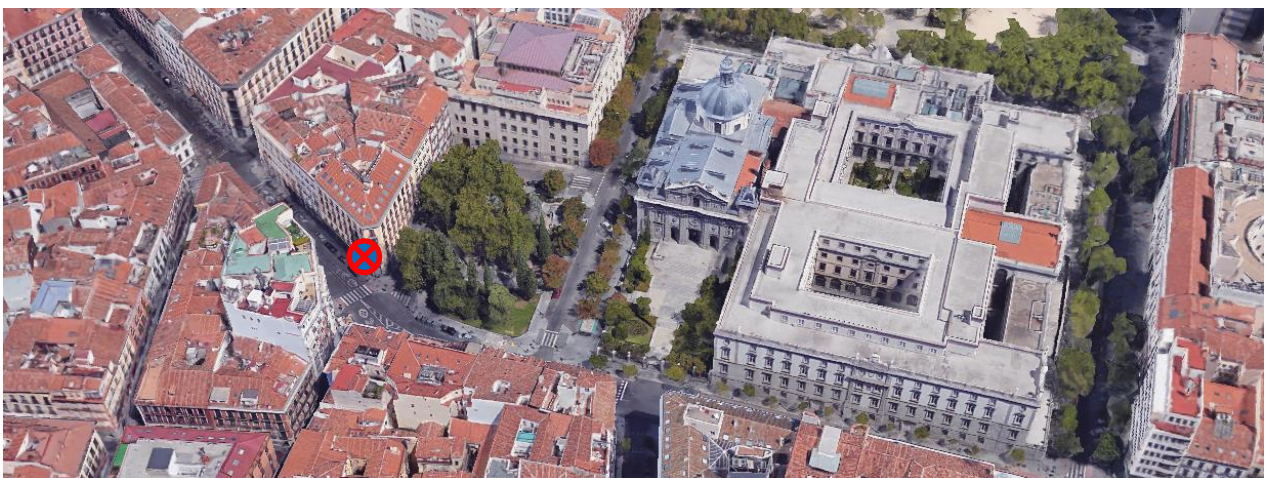
El terminal de monitorizado de ruido se instaló en la primera planta de un edificio de viviendas en la calle Fernando VI, concretamente en el número 31. En la imagen siguiente vemos su ubicación.

Imagen 28. Situación del Terminal de Monitorizado de Ruido en la Calle Fernando VI, 31

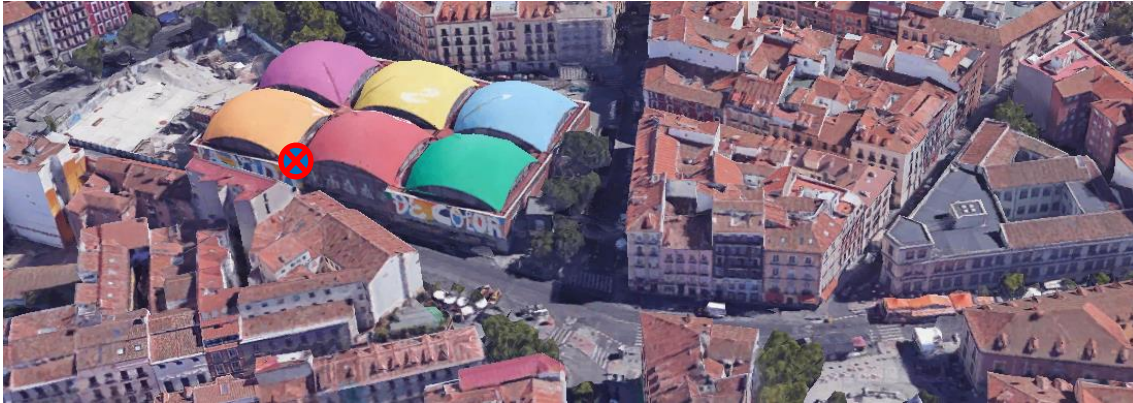
Plaza de la Cebada s/n (Mercado de la Cebada)

El terminal de monitorizado de ruido se instaló en la azotea del edificio del Mercado de la Cebada, en la Plaza de la Cebada.

Imagen 33. Situación del Terminal de Monitorizado de Ruido en Plaza de la Cebada s/n.

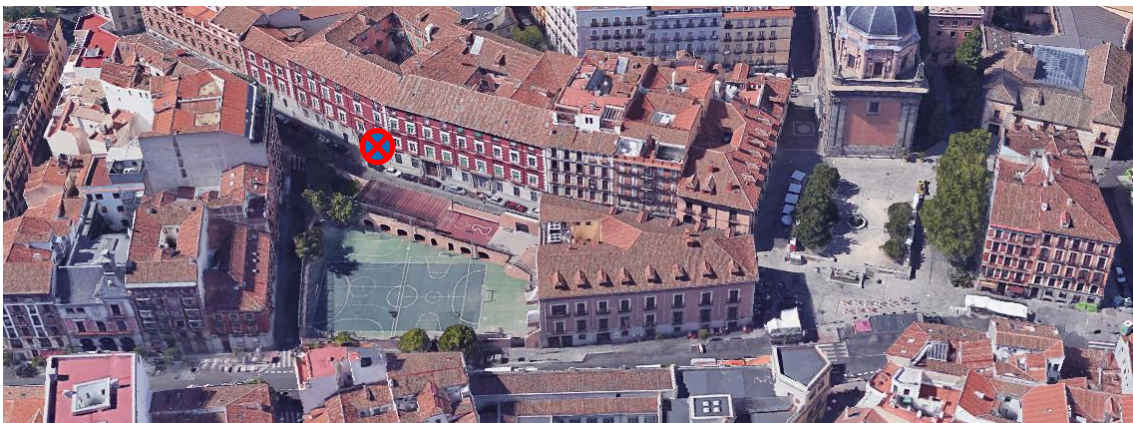
Calle Don Pedro 10

El terminal de monitorizado de ruido se instaló en la primera planta de un edificio en la calle Don Pedro 10. En la imagen siguiente vemos su ubicación.

Imagen 34. Situación del Terminal de Monitorizado de Ruido en la calle Don Pedro 10

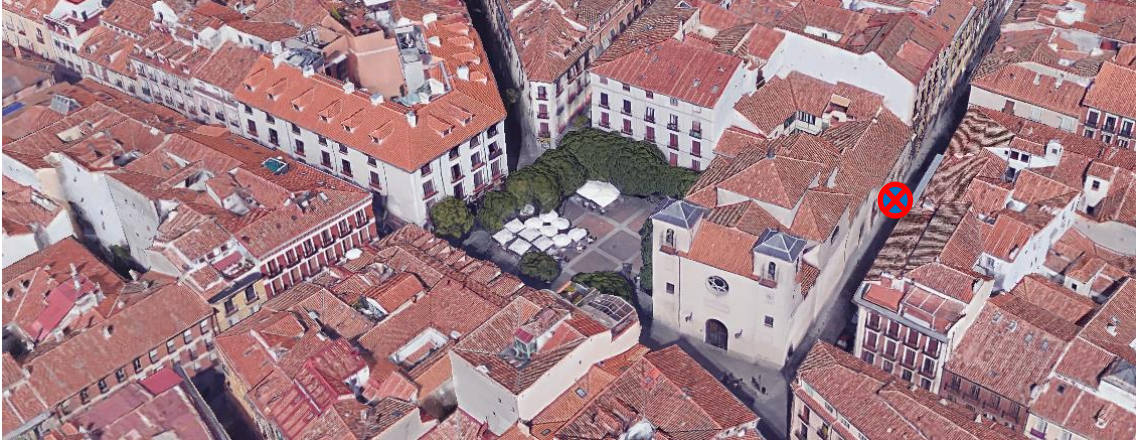
El terminal de monitorizado de ruido se instaló en la primera planta de un edificio de viviendas, situado en la calle Colón 16. A continuación se muestra la ubicación del equipo.

Imagen 35. Situación del Terminal de Monitorizado de Ruido en la Calle Colón 16

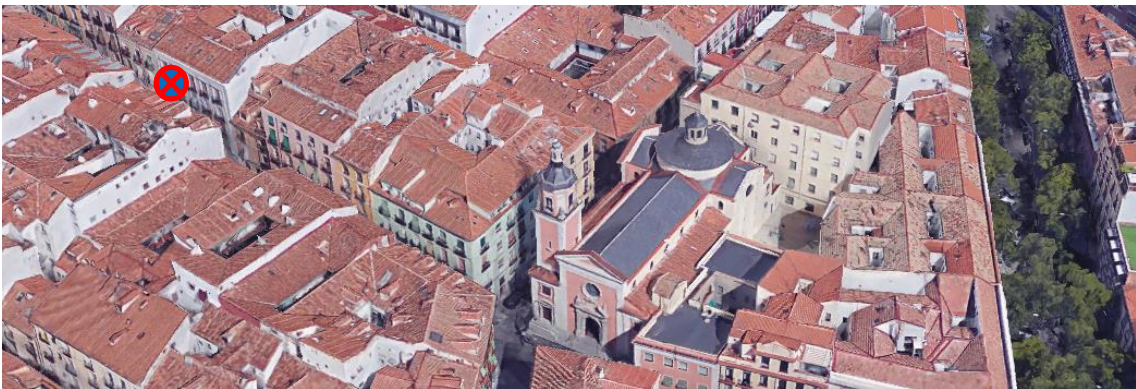
El terminal de monitorizado de ruido se instaló en el balcón de la primera planta del número 21 de un edificio de viviendas situado en la calle Salitre.

Imagen 36. Situación del Terminal de Monitorizado de Ruido en la Calle Salitre 21

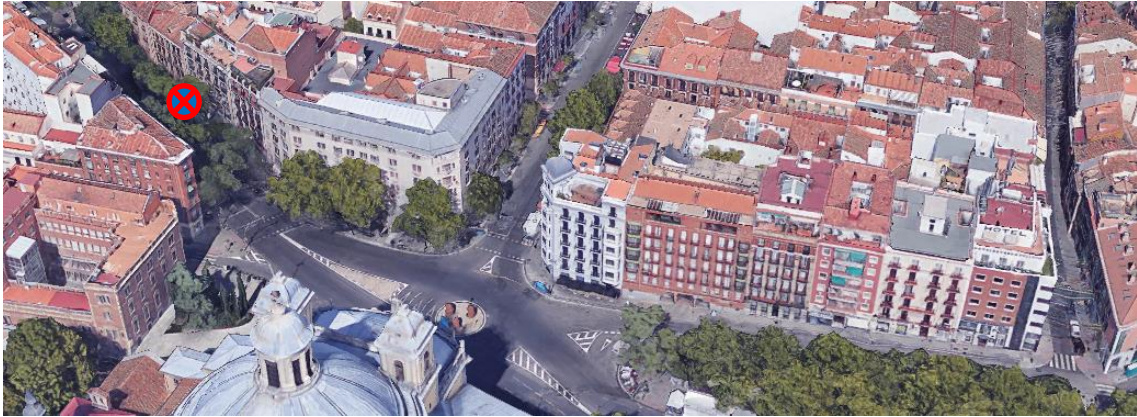
El terminal de monitorizado de ruido se instaló en la primera planta de un edificio de viviendas en la calle Bailén, en el número 45.

Imagen 37. Situación del Terminal de Monitorizado de Ruido en la Calle Bailén 45

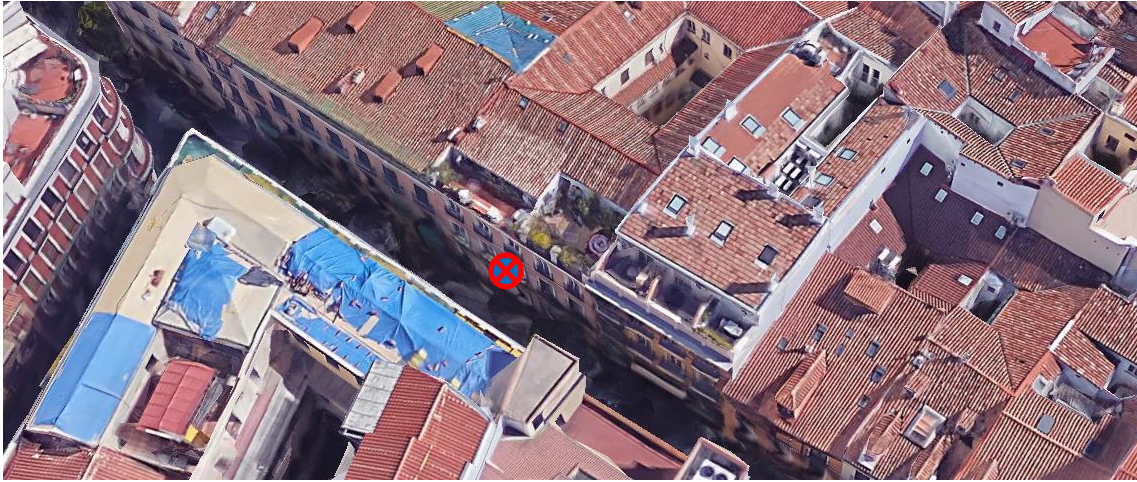
El terminal de monitorizado de ruido se instaló en la primera planta de un edificio de viviendas en la calle Huertas 14. En la imagen siguiente vemos su ubicación.

Imagen 39. Situación del Terminal de Monitorizado de Ruido en la Calle Huertas 14

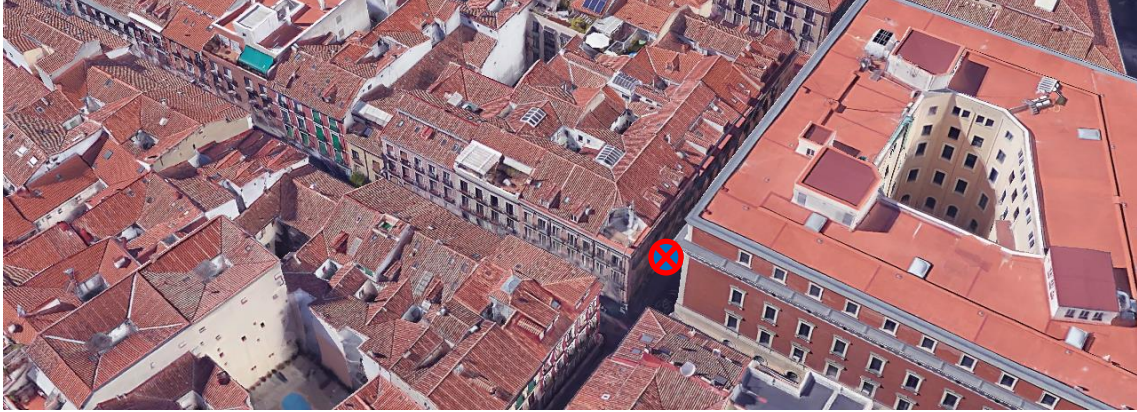
El terminal de monitorizado de ruido se instaló en el balcón de la primera planta del número 31 de un edificio de viviendas situado en la Calle Corredera Alta de San Pablo 31.

Imagen 41. Situación del Terminal de Monitorizado de Ruido en la Calle Corredera Alta de San Pablo 31

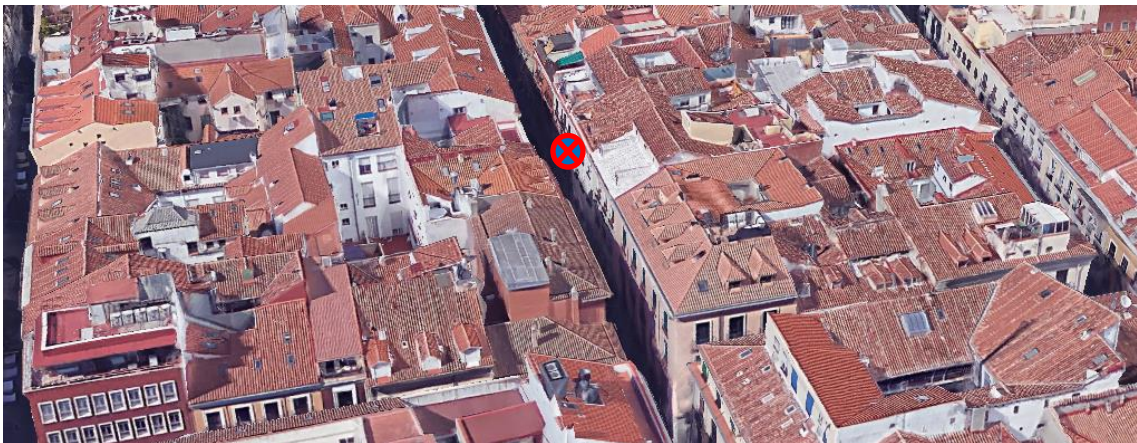
El terminal de monitorizado de ruido se instaló en la primera planta de un edificio de viviendas en la Calle Echegaray, en el número 9.

Imagen 42. Situación del Terminal de Monitorizado de Ruido en la Calle Echegaray 9

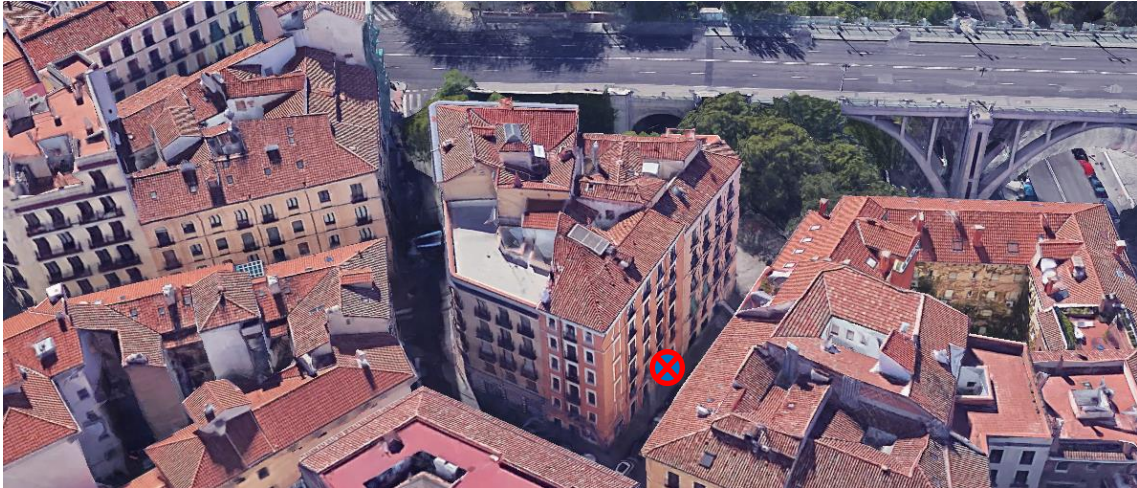
El terminal de monitorizado de ruido se instaló en la segunda planta de un edificio de viviendas en la Calle Caños Viejos, concretamente en el número 1. En la imagen siguiente vemos su ubicación.

Imagen 43. Situación del Terminal de Monitorizado de Ruido en la Calle Caños Viejos 1

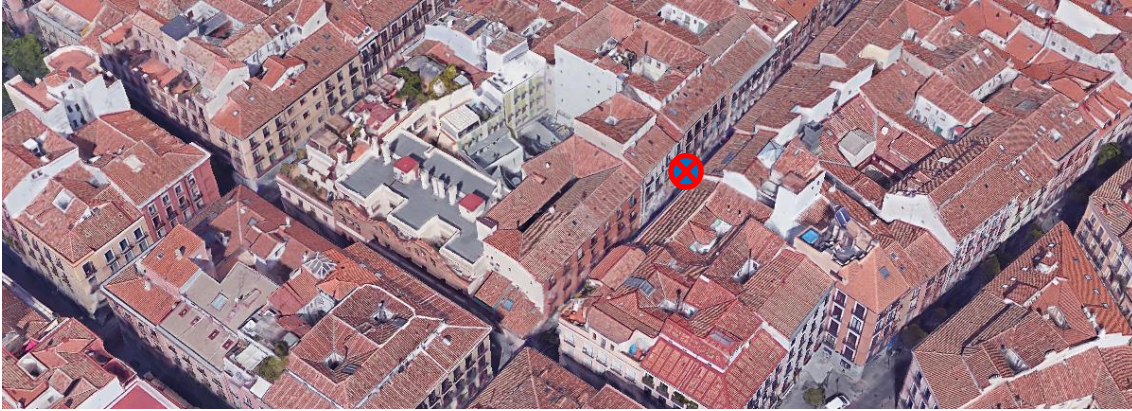
El terminal de monitorizado de ruido se instaló en la primera planta de un edificio de viviendas en la calle San Vicente Ferrer 20.

Imagen 45. Situación del Terminal de Monitorizado de Ruido en la Calle San Vicente Ferrer 20

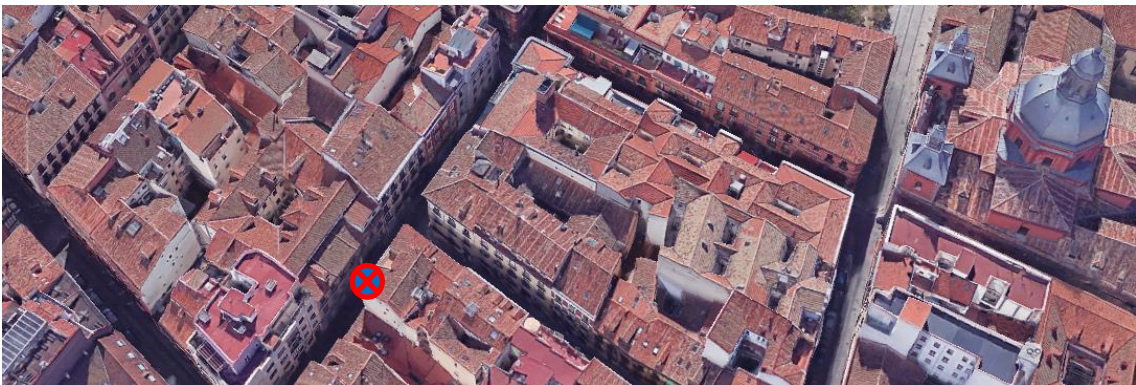
El terminal de monitorizado de ruido se instaló en la primera planta de un hostel situado en la Calle la Palma, en el número 61.

Imagen 48. Situación del Terminal de Monitorizado de Ruido en la Calle la Palma 61

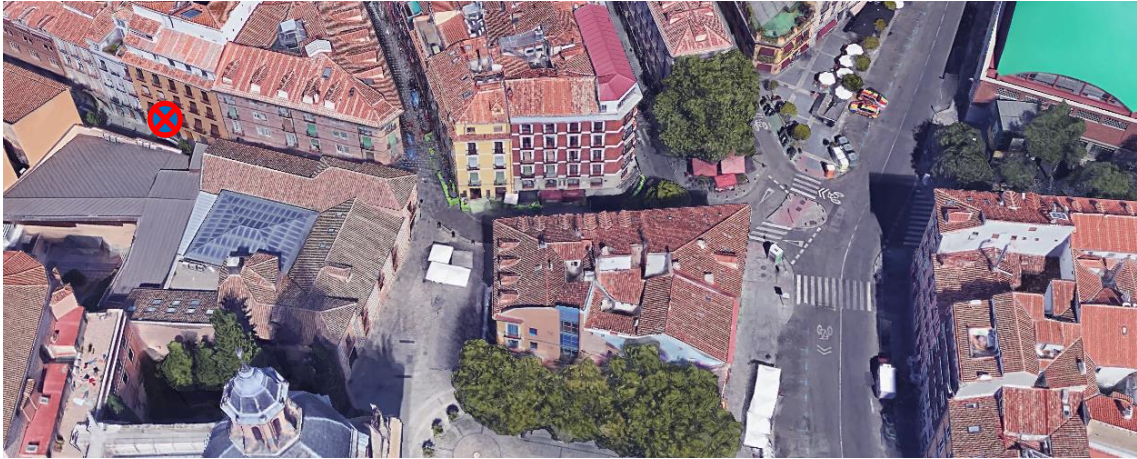
El terminal de monitorizado de ruido se instaló en el balcón de la primera planta de un edificio de viviendas en la calle de Costanilla de San Pedro 9. En la siguiente imagen se muestra la ubicación del monitor.

Imagen 49. Situación del Terminal de Monitorizado de Ruido en Costanilla de San Pedro 9

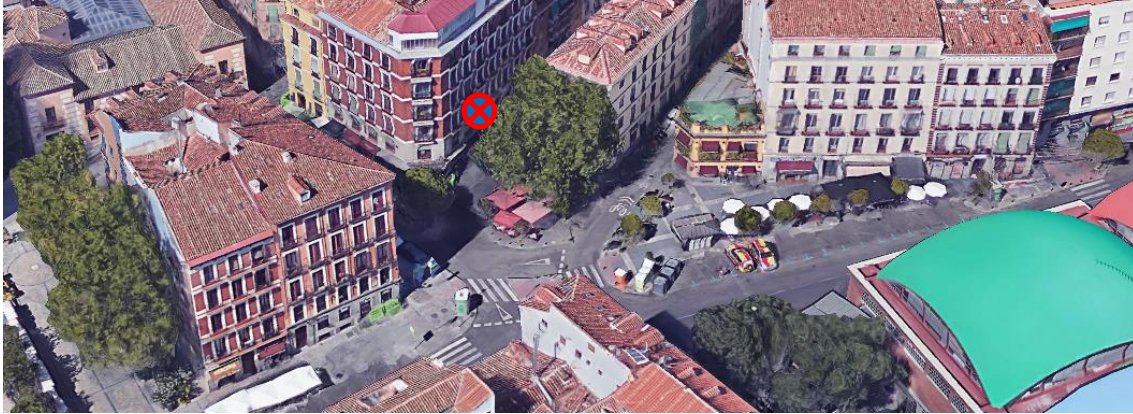
El terminal de monitorizado de ruido se instaló en la primera planta de un edificio de viviendas, situado en la calle Cava Baja 44. A continuación se muestra la ubicación del equipo.

Imagen 51. Situación del Terminal de Monitorizado de Ruido en la calle Cava Baja 42

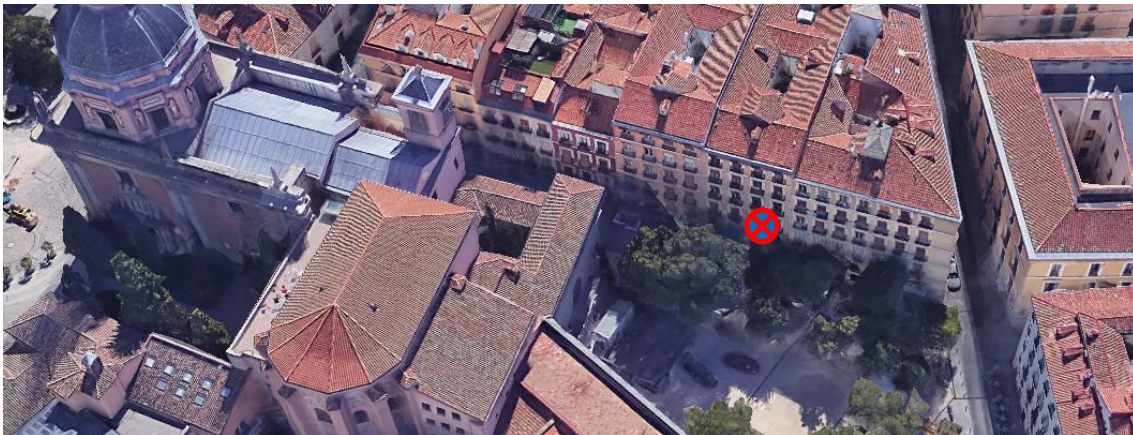
El terminal de monitorizado de ruido se instaló en el balcón de la primera planta del número 12 de un edificio de viviendas situado en la calle Costanilla de San Andrés 12.

Imagen 52. Situación del Terminal de Monitorizado de Ruido en la Calle Costanilla de San Andrés 12

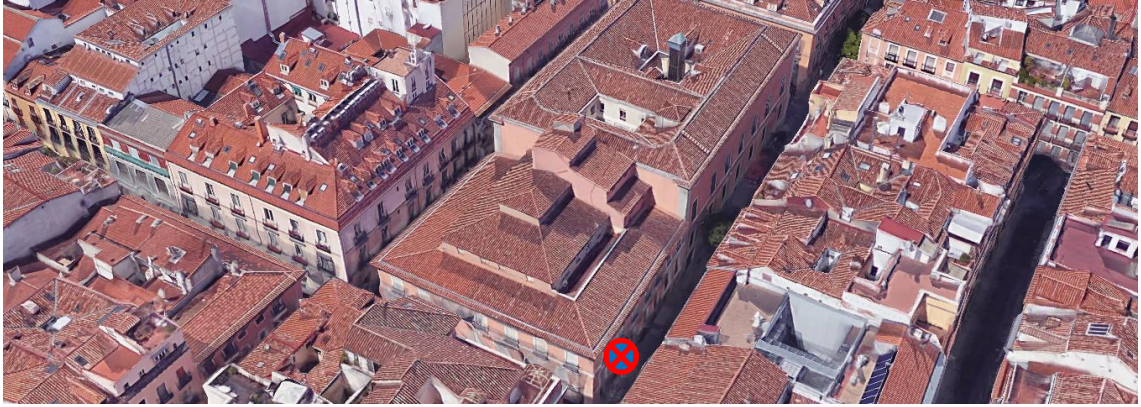
Calle León 21

El terminal de monitorizado de ruido se instaló en la segunda planta de la Real Academia de Historia en la Calle León 21, en un balcón que da a la calle Huertas.

Imagen 53. Situación del Terminal de Monitorizado de Ruido en la calle León 21

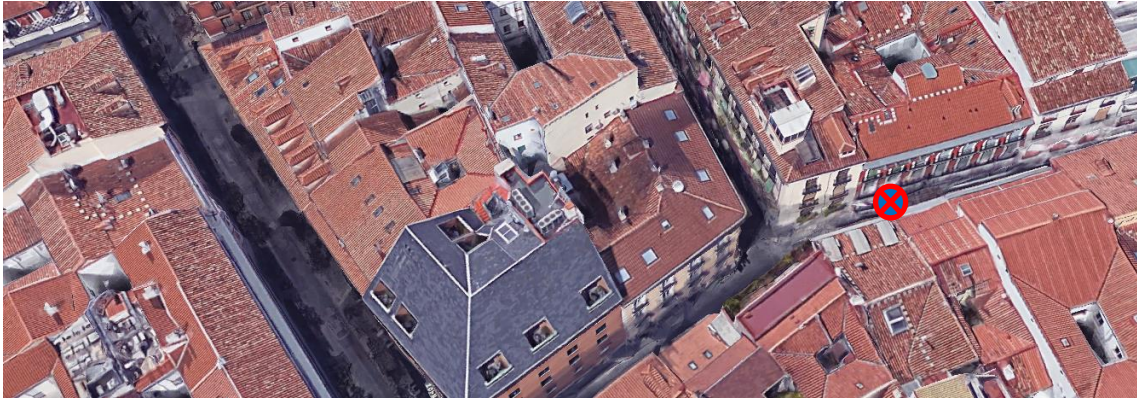
El terminal de monitorizado de ruido se instaló en la segunda planta de un hostel en la calle Ventura de la Vega. Al no poder instalarse en la misma ubicación que en la campaña de la ZPAE, el monitor se colocó en la posición, dentro de la misma calle, más próxima.

Imagen 55. Situación del Terminal de Monitorizado de Ruido en la calle Ventura de la Vega 16

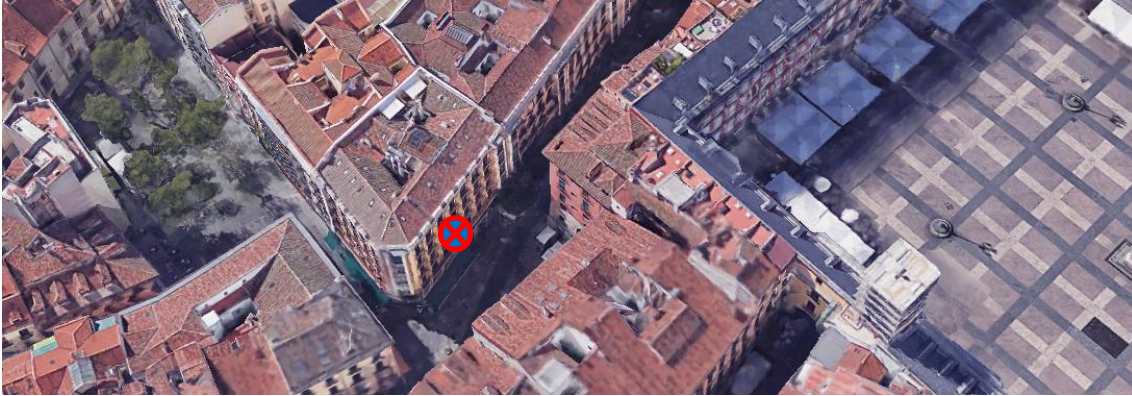
El terminal de monitorizado de ruido se instaló en la segunda planta de un edificio de viviendas situado en la Cava de San Miguel 8.

Imagen 57. Situación del Terminal de Monitorizado de Ruido en la Cava de San Miguel 8

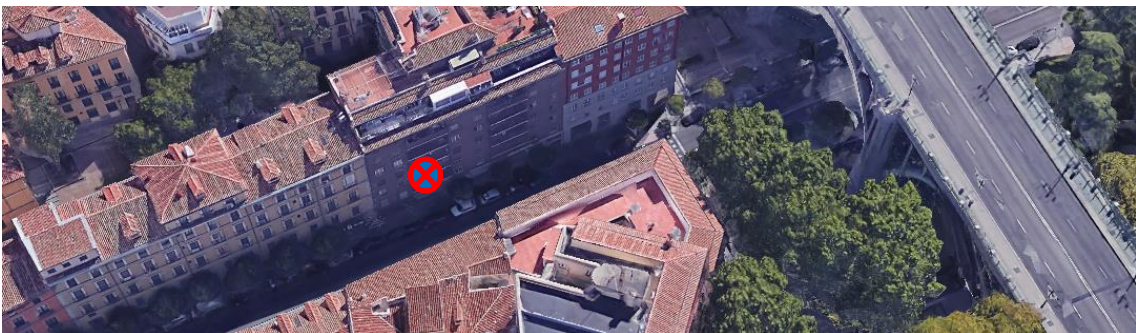
Calle Segovia 19

El terminal de monitorizado de ruido se instaló en la tercera planta de un edificio de viviendas situado en la calle Segovia, en el número 19.

Imagen 60. Situación del Terminal de Monitorizado de Ruido en la calle Segovia 19

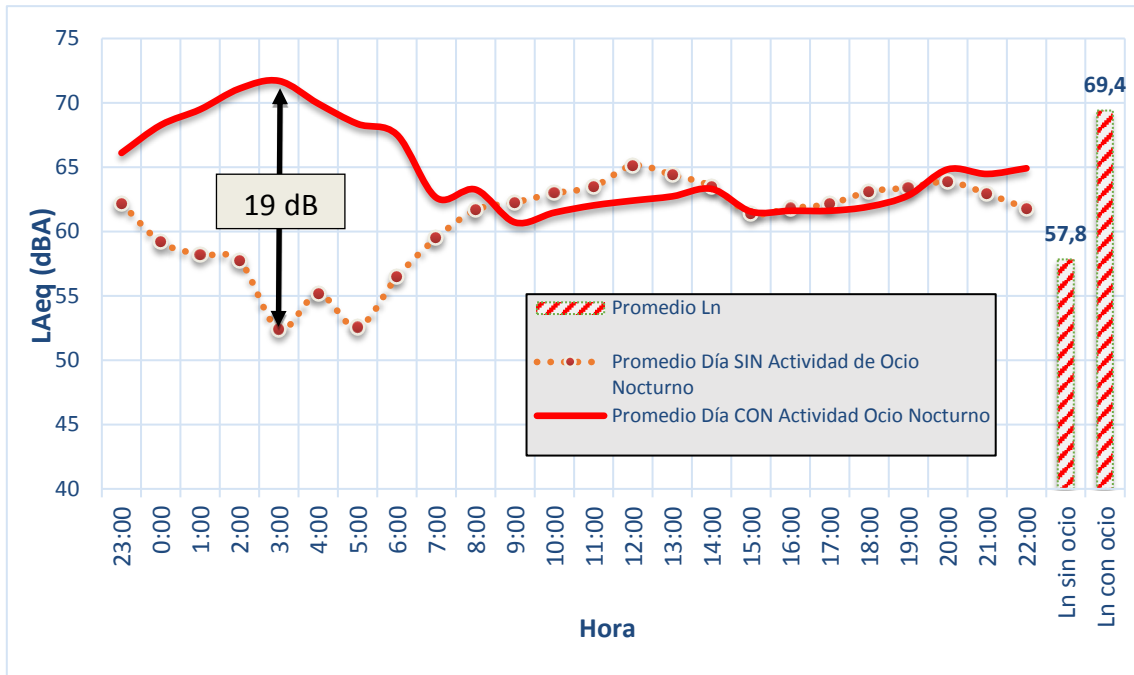
Gráfica 1. Evolución del promedio horario de los niveles de ruido en uno de los puntos de medida

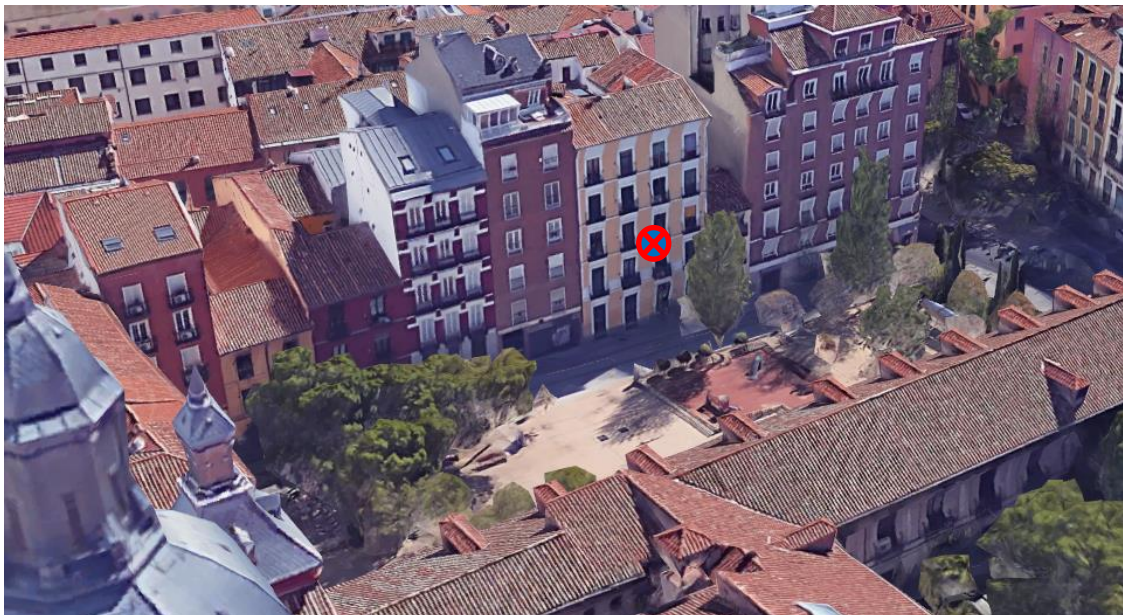
El terminal de monitorizado de ruido se instaló en el balcón de la segunda planta de un edificio de viviendas en la Calle La Palma 76, dando este balcón a la Plaza De Las Comendadoras. En la siguiente imagen se muestra la ubicación del monitor.

Imagen 64. Situación del Terminal de Monitorizado de Ruido en la Calle La Palma 76

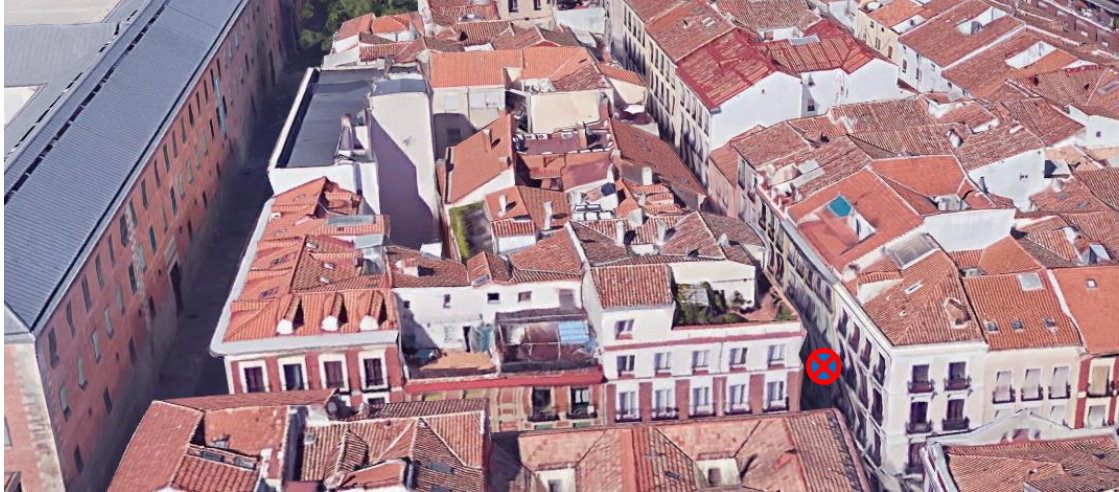
El terminal de monitorizado de ruido se instaló en el balcón de la primera planta de un edificio de viviendas en la Calle Limón 12. En la siguiente imagen se muestra la ubicación del monitor.

Imagen 65. Situación del Terminal de Monitorizado de Ruido en la Calle Limón 12
