**Estudio de la Zona de Protección Acústica
Especial del Distrito Centro 2018**

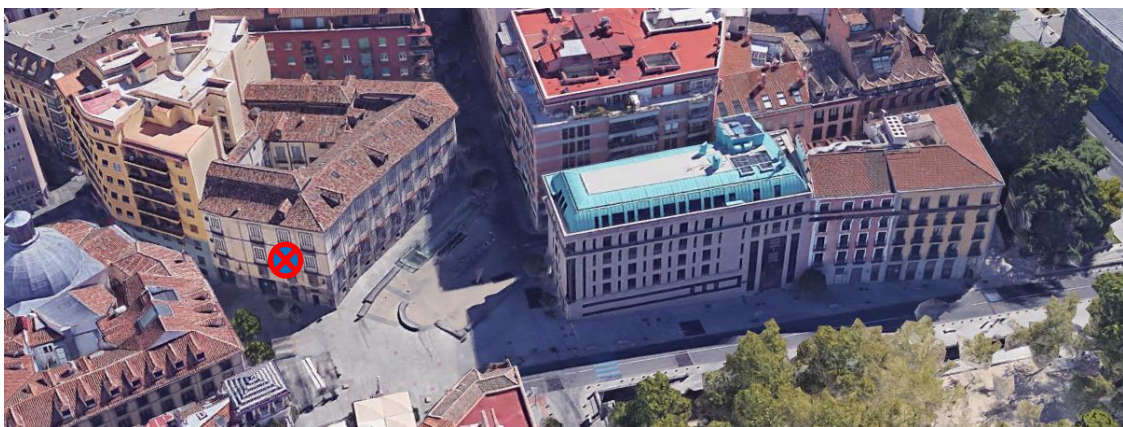
El terminal de monitorizado de ruido se instaló en el balcón de la segunda planta de un edificio de viviendas en la Calle Cruzada 4, dando dicho balcón a la Plaza de Ramales. En la siguiente imagen se muestra la ubicación del monitor.

Imagen 74. Situación del Terminal de Monitorizado de Ruido en la Calle Cruzada 4

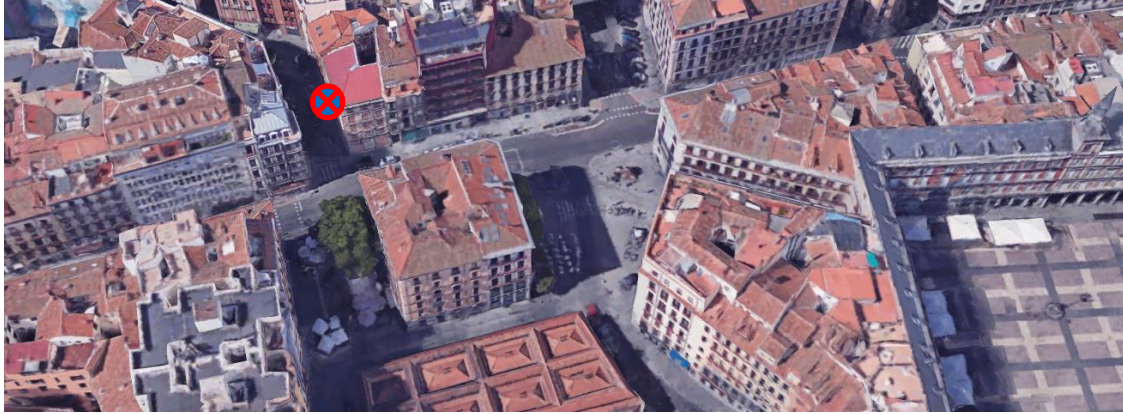
El terminal de monitorizado de ruido se instaló en el balcón de la segunda planta de un edificio de viviendas en la Calle Milanese 4. En la siguiente imagen se muestra la ubicación del monitor.

Imagen 75. Situación del Terminal de Monitorizado de Ruido en la Calle Milanese 4

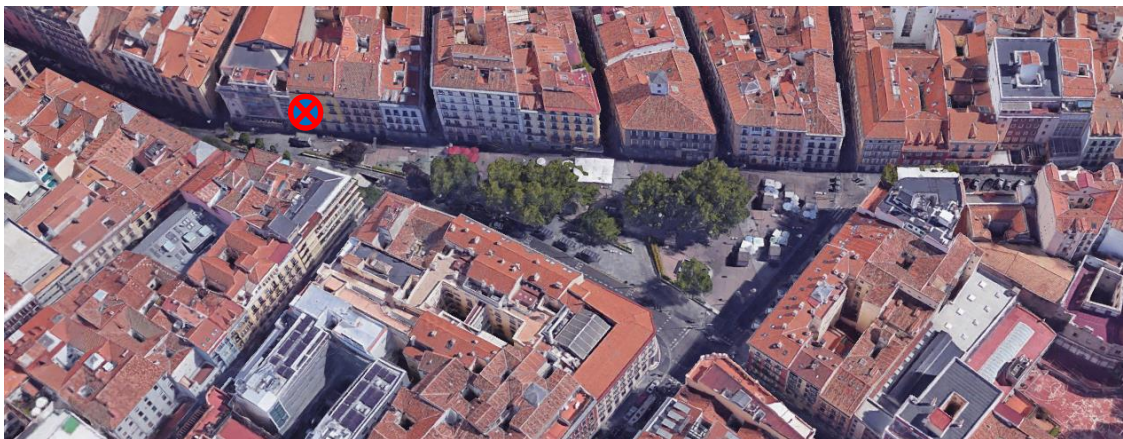
El terminal de monitorizado de ruido se instaló en el balcón de la segunda planta de un edificio de viviendas en la Plaza Tirso de Molina 2. En la siguiente imagen se muestra la ubicación del monitor.

Imagen 76. Situación del Terminal de Monitorizado de Ruido en la Plaza Tirso de Molina 2

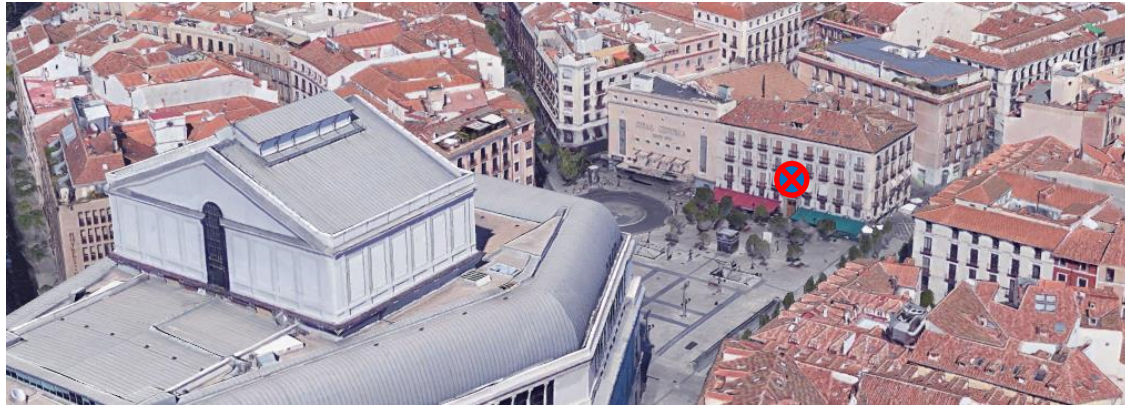
Plaza de Isabel II, 8

El terminal de monitorizado de ruido se instaló en el balcón de la segunda planta de un edificio de viviendas en la Plaza de Isabel II 8. En la siguiente imagen se muestra la ubicación del monitor.

Imagen 81. Situación del Terminal de Monitorizado de Ruido en la Plaza Isabel II 8

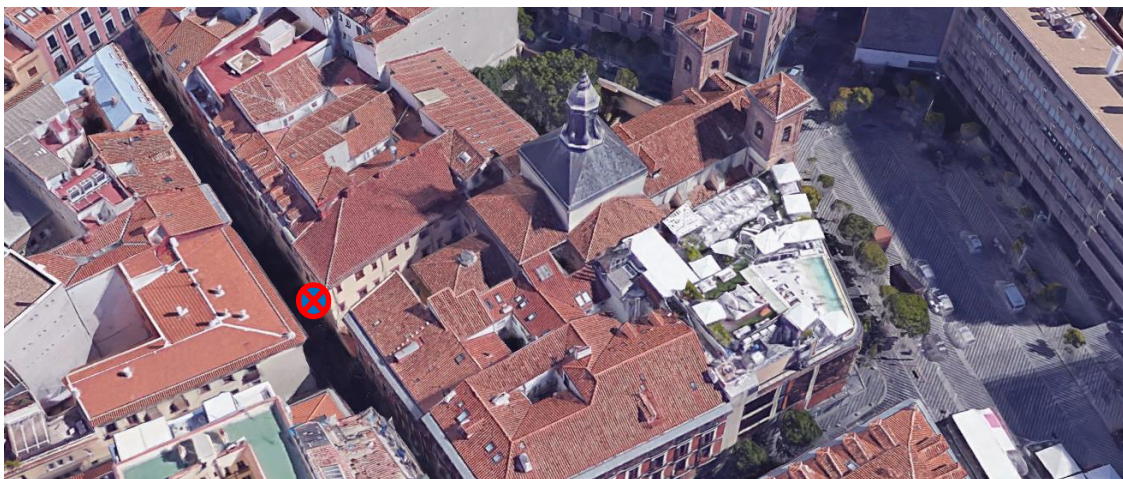
El terminal de monitorizado de ruido se instaló en el balcón de la primera planta de un edificio residencial en la Calle Loreto y Chicote 9. En la siguiente imagen se muestra la ubicación del monitor.

Imagen 86. Situación del Terminal de Monitorizado de Ruido en la Calle Loreto y Chicote 9

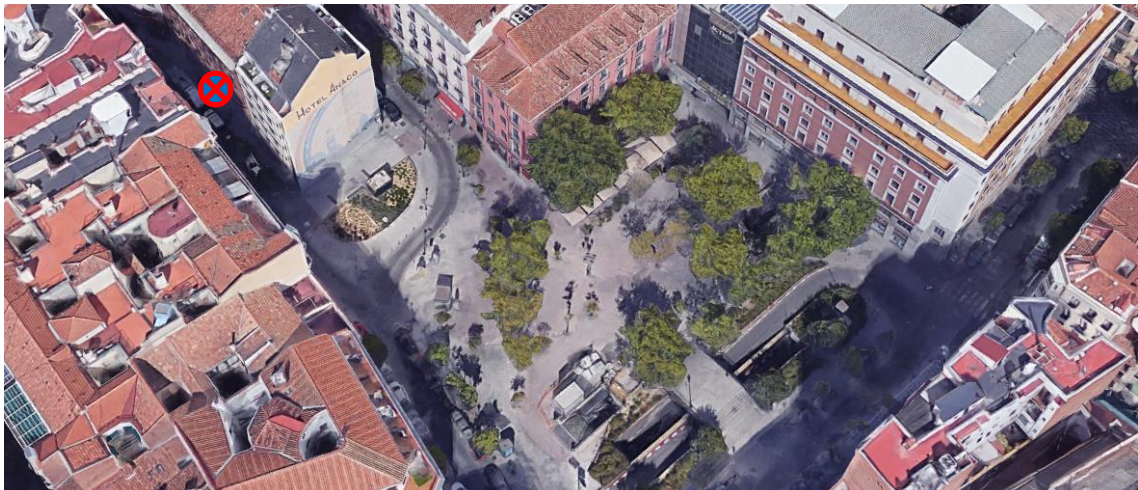
El terminal de monitorizado de ruido se instaló en el balcón de la tercera planta de un edificio residencial en la Calle Salud 8. En la siguiente imagen se muestra la ubicación del monitor.

Imagen 88. Situación del Terminal de Monitorizado de Ruido en la Calle Salud 8

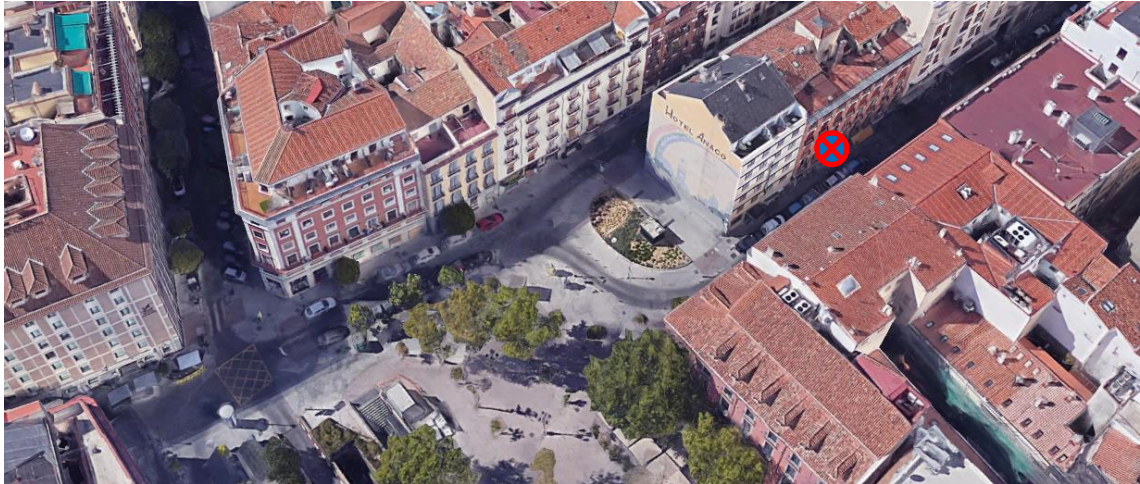
Calle Salud 8 (trasera)

El terminal de monitorizado de ruido se instaló en el balcón de la tercera planta de un edificio residencial en la Calle Salud 8, dando el balcón a la Calle Tres Cruces. En la siguiente imagen se muestra la ubicación del monitor.

Imagen 89. Situación del Terminal de Monitorizado de Ruido en la Calle Salud 8 (II)

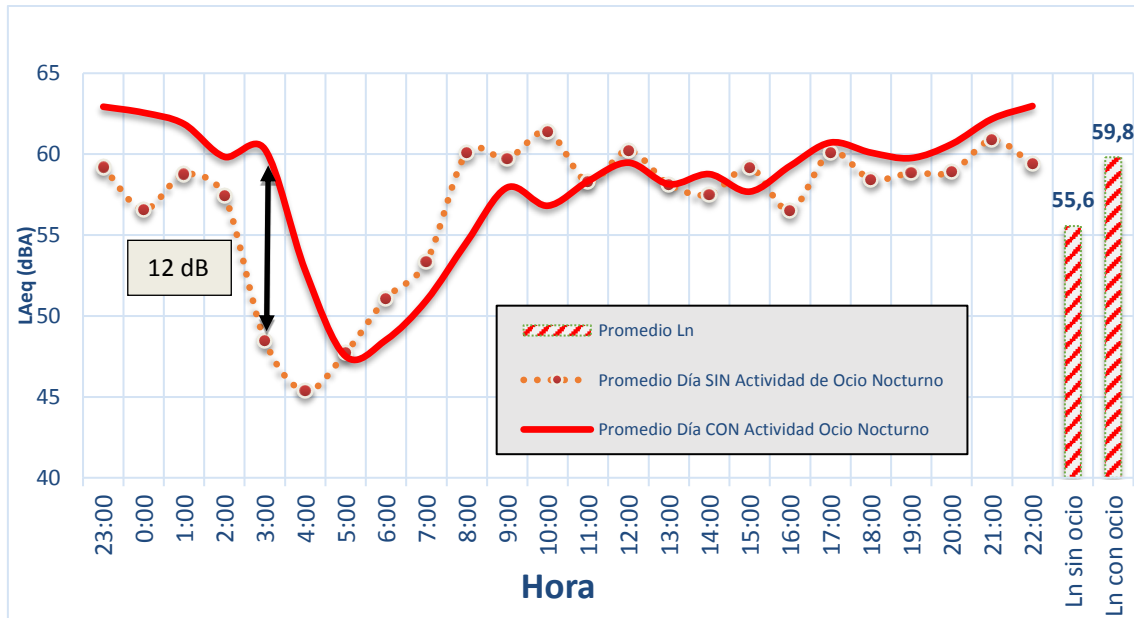
Gráfica 2. Evolución del promedio horario de los niveles de ruido en uno de los puntos medidos

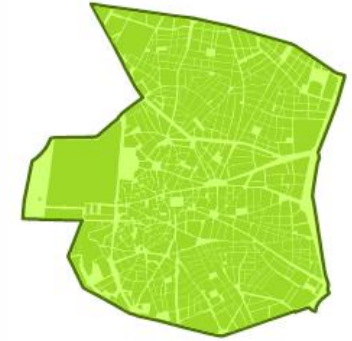
Centro

Nivel Continuo Equivalente Noche - MER 2016

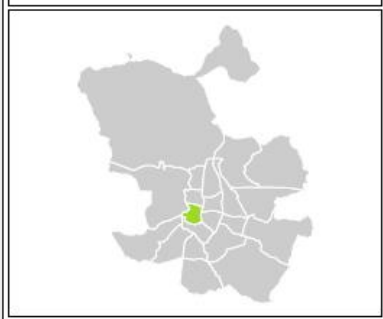
ZPAE Distrito Centro 2018

ZPAE. Zonas

- Contaminación Acústica Baja
- Contaminación Acústica Moderada
- Contaminación Acústica Alta
