ANÁLISIS DEL ARBOLADO VIARIO

DISTRITO: 10. LATINA

BARRIO: CÁRMENES

CARACTERÍSTICAS Y CALIDAD DEL ARBOLADO VIARIO

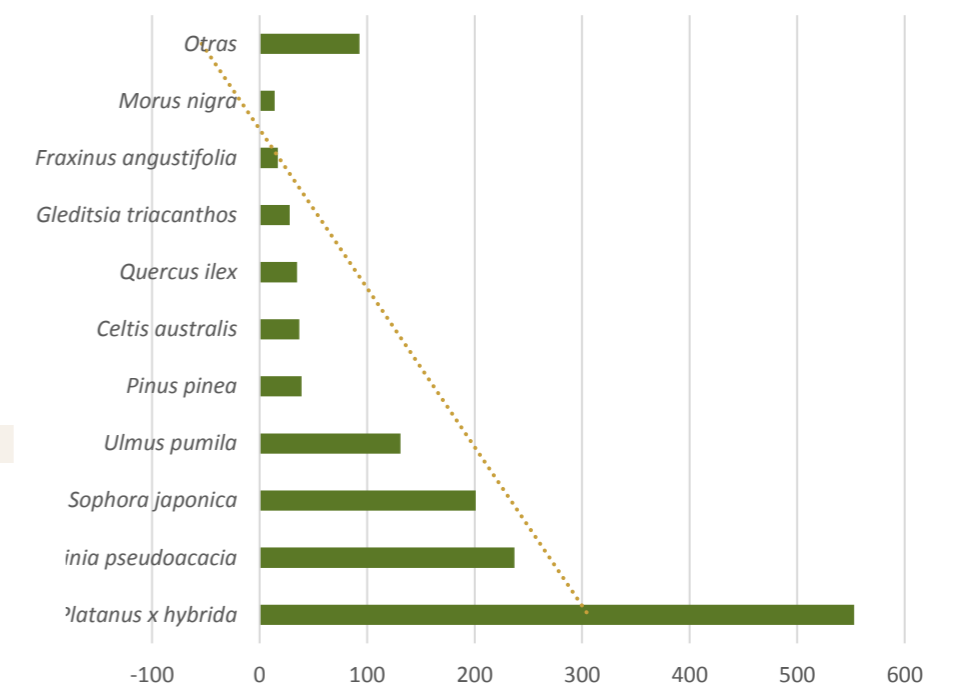
ESPECIES

Categoría	Unidades	%
<i>Platanus x hybrida</i>	553	39,93%
<i>Robinia pseudoacacia</i>	237	17,11%
<i>Sophora japonica</i>	201	14,51%
<i>Ulmus pumila</i>	131	9,46%
<i>Pinus pinea</i>	39	2,82%
<i>Celtis australis</i>	37	2,67%
<i>Quercus ilex</i>	35	2,53%
<i>Gleditsia triacanthos</i>	28	2,02%
<i>Fraxinus angustifolia</i>	17	1,23%
<i>Morus nigra</i>	14	1,01%
Otras	93	6,71%
TOTAL	1.385	100,00%
