ANÁLISIS DEL ARBOLADO VIARIO

DISTRITO: 10. LATINA

BARRIO: ALUCHE

CARACTERÍSTICAS Y CALIDAD DEL ARBOLADO VIARIO

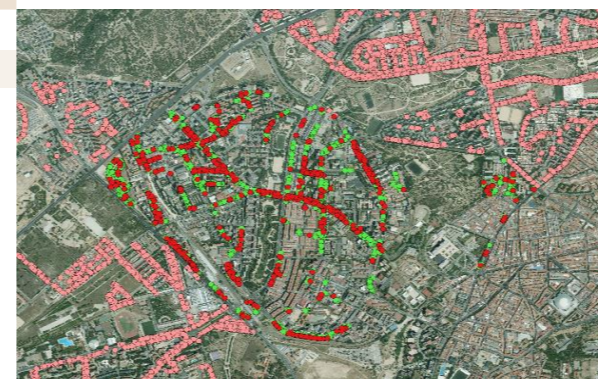
Categoría	Parámetros de estudio	Unidades	%
Defectos en base	Madera vista	125	7,23%
	Huecos	11	0,64%
	Nº árboles con defectos en base	135	7,81%
Defectos en tronco	Madera vista en tronco	274	15,85%
	Huecos en tronco	53	3,07%
	Exudaciones	226	13,07%
	Fisuras tronco	0	0,00%
	Engrosamientos	39	2,26%
	Corteza incluida	44	2,54%
	Nº árboles con defectos en tronco	525	30,36%
Defectos en copa	Huecos en copa	2	0,12%
	Fisuras en cruz/copa	1	0,06%
	Terciados no consolidados	17	0,98%
	Ramas secas	80	4,63%
	Nº árboles con defectos en copa	100	5,78%
Buen estado	Nº de árboles sin defectos significativos:	1.115	64,49%

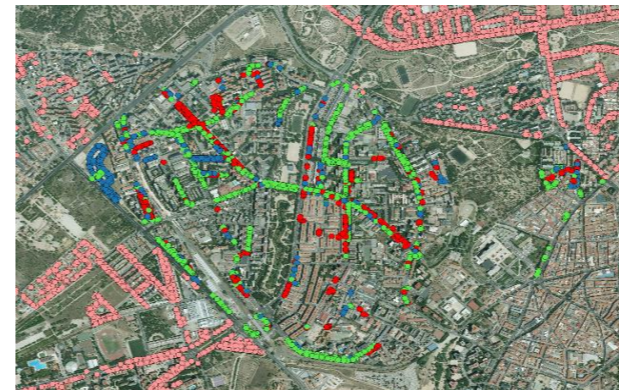
Categoría	Parámetros de estudio	Unidades	%
Tipología de Vial	Tipo A	539	27,91%
	Tipo B	1.203	62,30%
	Tipo C	176	9,11%
	Tipo D	13	0,67%
	Tipo E	0	0,00%
	Tipo F	0	0,00%
Tipología de entorno de calzada	Aparcamiento en línea	1.331	68,93%
	Aparcamiento en batería	363	18,80%
	Carril Bus con aleta de tiburón	0	0,00%
	Carril Bus sin aleta de tiburón	0	0,00%
	Sin banda aparcamiento ni carril bus	237	12,27%
Distancia a fachada	Muy pequeña (< 3 m)	230	11,91%
	Pequeña (3 - 5 m)	272	14,09%
	Mediana (5 - 6 m)	64	3,31%
	Grande (6 - 8 m)	139	7,20%
	Muy grande (> 8 m)	1.225	63,44%
Ancho de acera	Menor de 3 m	402	20,82%
	De 3 a 4 m	703	36,41%
	De 4 a 6 m	438	22,68%
	Mayor de 6 m	385	19,94%
Interferencias	Farolas	18	0,93%
	Edificios	1	0,05%
	Señales y semáforos	6	0,31%
	Invasión de calzada o acera	0	0,00%
	Cables No Alta Tensión	3	0,16%
	Cables Alta tensión	0	0,00%
Marco de plantación	Inadmisible: <=3	52	2,69%
	Muy Pequeño: 3-5	789	40,86%

Pequeño: 5-6	636	32,94%
	Mediano: 6-8	238	12,33%
	Grande >8	130	6,73%
Distancia entre ejes de alineación	Muy pequeña (< 9 m)	51	2,64%
	Pequeña (9 - 11 m)	638	33,04%
	Mediana (11 -16 m)	1.050	54,38%
	Grande (16 - 25 m)	191	9,89%
Adecuación del arbolado	Adecuado	982	50,85%
	Aceptable	473	24,50%
	Inadecuado	459	23,77%
