ANÁLISIS DEL ARBOLADO VIARIO

DISTRITO: 12. USERA

BARRIO: SAN FERMÍN

CARACTERÍSTICAS Y CALIDAD DEL ARBOLADO VIARIO

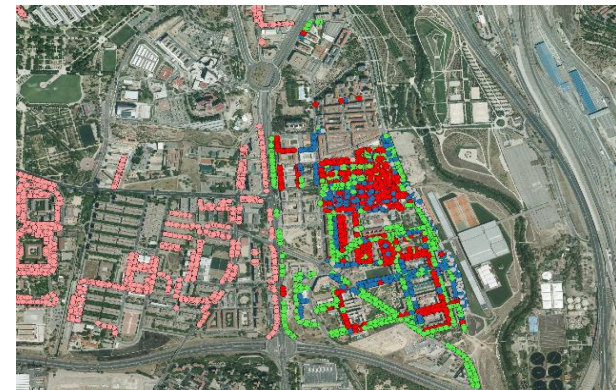
Pequeño: 5-6	350	17,02%
	Mediano: 6-8	980	47,64%
	Grande >8	500	24,31%
Distancia entre ejes de alineación	Muy pequeña (< 9 m)	202	9,82%
	Pequeña (9 - 11 m)	770	37,43%
	Mediana (11 -16 m)	771	37,48%
	Grande (16 - 25 m)	222	10,79%
	Muy grande (> 25 m)	64	3,11%
Adecuación del arbolado	Adecuado	779	37,87%
	Aceptable	493	23,97%
	Inadecuado	720	35,00%
