# ANÁLISIS DEL ARBOLADO VIARIO

DISTRITO: 12. USERA

BARRIO: PRADOLONGO

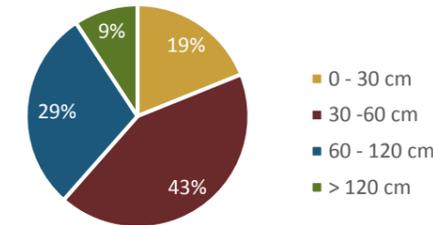
### PERÍMETRO DE TRONCO

Categoría	Parámetros de estudio	Unidades	%
Especie	Nº especies distintas presentes	16	7,80%
	Especie más abundante	<i>Platanus x hybrida</i>	
	10 especies más abundantes	279	95,88%
	Total árboles	291	89,54%
Características dendrométricas	Perímetro tronco a 1,30 m	0 - 30 cm	55
		30 - 60 cm	124
		60 - 120 cm	85
		> 120 cm	27
	Altura total	0 - 5 m	53
		5 - 10 m	143
		10 - 15 m	93
		15 - 20 m	2
		> 20 m	0
	Diámetro de copa medio	0 - 5 m	176
5 - 10 m		109	
> 10 m		6	
Edad fenológica	Recién plantado-no consolidado	11	3,78%
	Joven	115	39,52%
	Maduro	150	51,55%
	Viejo	11	3,78%
	Muerto y decrépto	4	1,37%
Disposición	Alineación en acera	294	90,46%
	Alineación en calzada	6	1,85%
	Grupo	0	0,00%
	Individual	7	2,15%
	Mediana	12	3,69%
Tipo de superficie	Arbusto	0	0,00%
	Césped	0	0,00%
	Pavimento	0	0,00%
	Tierra	325	100,00%

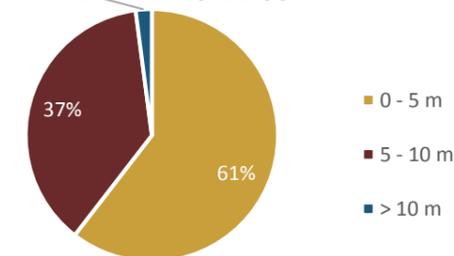
### DIÁMETRO DE COPA

Superficie cubierta por copa (m2) 6.001

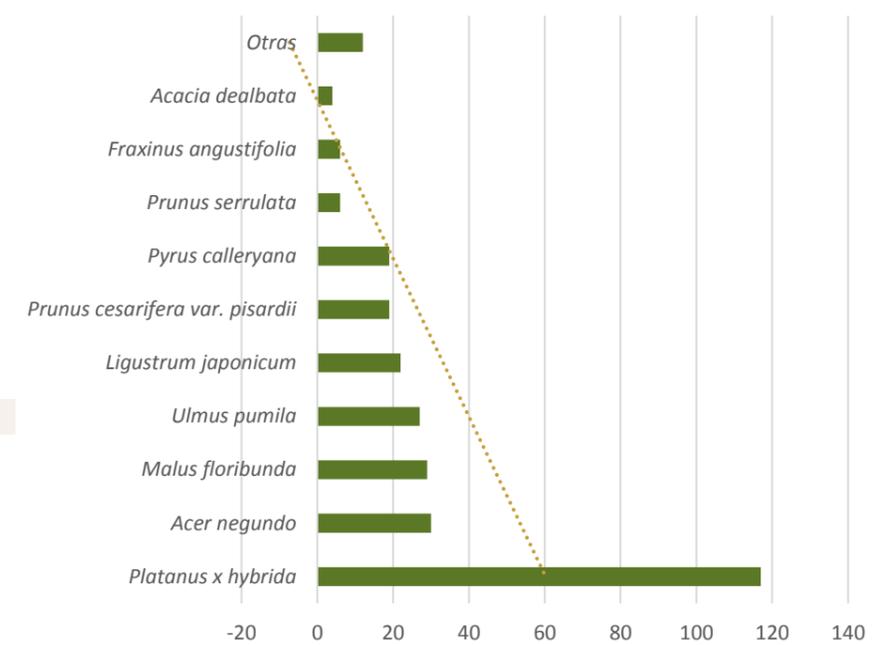
### ESPECIES

Categoría	Unidades	%
<i>Platanus x hybrida</i>	117	40,21%
<i>Acer negundo</i>	30	10,31%
<i>Malus floribunda</i>	29	9,97%
<i>Ulmus pumila</i>	27	9,28%
<i>Ligustrum japonicum</i>	22	7,56%
<i>Prunus cesarifera var. pisardii</i>	19	6,53%
<i>Pyrus calleryana</i>	19	6,53%
<i>Prunus serrulata</i>	6	2,06%
<i>Fraxinus angustifolia</i>	6	2,06%
<i>Acacia dealbata</i>	4	1,37%
Otras	12	4,12%
<b>TOTAL</b>	<b>291</b>	<b>100,00%</b>

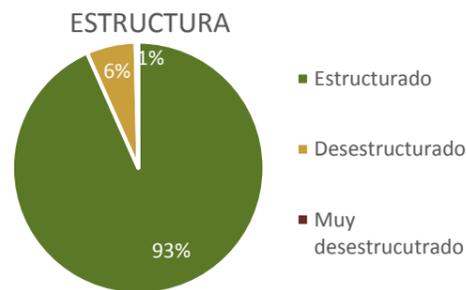
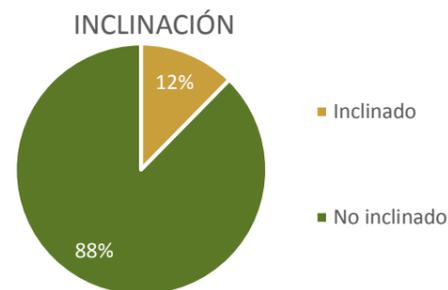
Categoría	Parámetros de estudio	Unidades	%
Estructura	Estructurado	266	91,41%
	Desestructurado	18	6,19%
	Muy desestructurado	1	0,34%
Inclinación	0-10 °	255	87,63%
	11-20 °	34	11,68%
	21-45 °	2	0,69%
	> 45 °	0	0,00%

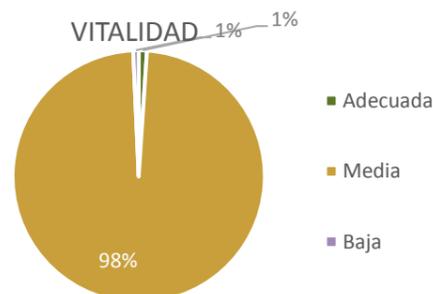
Categoría	Parámetros de estudio	Unidades	%
Presencia de copa	Baja 0 - 25 %	2	0,69%
	Media 25 - 60 %	281	96,56%
	Alta 60 - 100 %	3	1,03%
Transparencia de copa	Baja 0 - 25 %	0	0,00%
	Media 25 - 60 %	280	96,22%
	Alta 60 - 100 %	6	2,06%

Valoración global Vitalidad			
Presencia de copa	Transparencia de copa		
	Baja 0 - 25 %	Media 25 - 60 %	Alta 60 - 100 %
Baja 0 - 25 %	0	2	0
Media 25 - 60 %	0	275	6
Alta 60 - 100 %	0	3	0

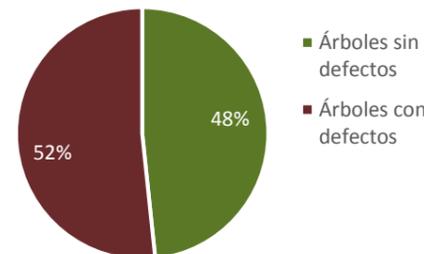
ARBOLADO EN BUEN ESTADO

Categoría	Parámetros de estudio	Unidades	%
Defectos en base	Madera vista	38	13,06%
	Huecos	3	1,03%
	Nº árboles con defectos en base	<b>39</b>	<b>13,40%</b>
Defectos en tronco	Madera vista en tronco	104	35,74%
	Huecos en tronco	10	3,44%
	Exudaciones	18	6,19%
	Fisuras tronco	0	0,00%
	Engrosamientos	2	0,69%
	Corteza incluida	2	0,69%
	Nº árboles con defectos en tronco	<b>126</b>	<b>43,30%</b>
Defectos en copa	Huecos en copa	0	0,00%
	Fisuras en cruz/copa	1	0,34%
	Terciados no consolidados	0	0,00%
	Ramas secas	5	1,72%
	Nº árboles con defectos en copa	<b>6</b>	<b>2,06%</b>
Buen estado	Nº de árboles sin defectos significativos:	<b>160</b>	<b>54,98%</b>

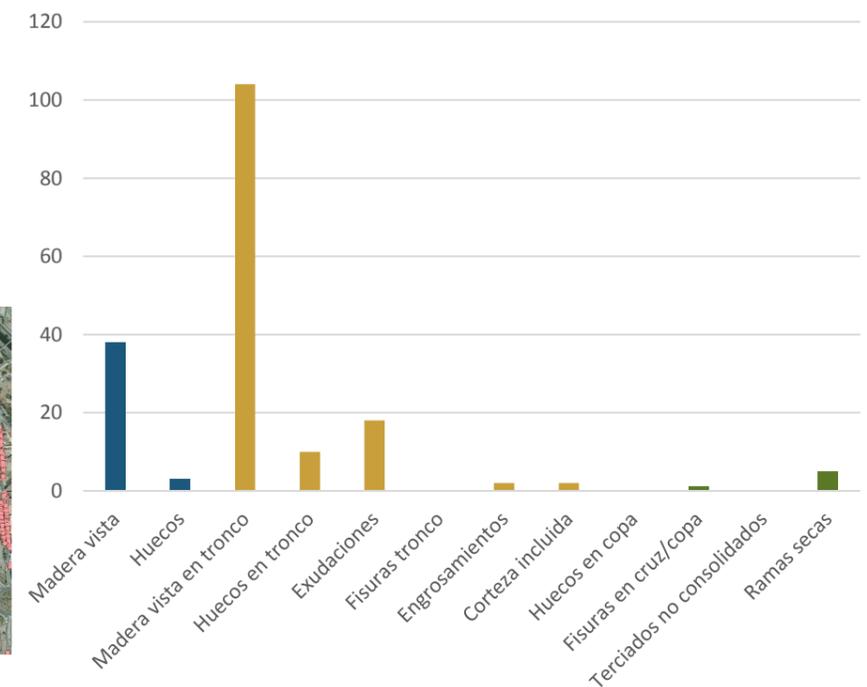
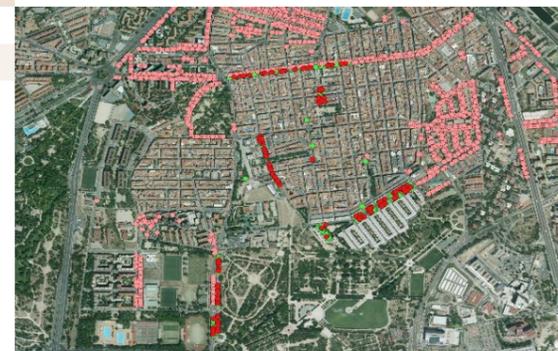
CUANTIFICACIÓN DE DEFECTOS EN EL ARBOLADO

Localización de arbolado con defectos

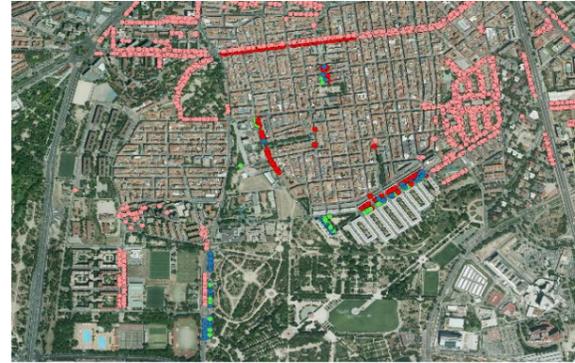
Mediano: 6-8	4	1,23%
	Grande >8	0	0,00%
Distancia entre ejes de alineación	Muy pequeña (< 9 m)	109	33,54%
	Pequeña (9 - 11 m)	105	32,31%
	Mediana (11 -16 m)	105	32,31%
	Grande (16 - 25 m)	0	0,00%
	Muy grande (> 25 m)	0	0,00%
Adecuación del arbolado	Adecuado	55	16,92%
	Aceptable	115	35,38%
	Inadecuado	140	43,08%

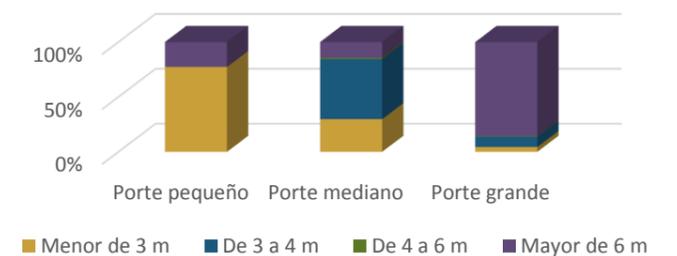
RELACIÓN ENTRE ANCHO DE ACERA Y PORTE DE LA ESPECIE

Ancho de acera	Porte de la especie		
	Porte pequeño	Porte mediano	Porte grande
Menor de 3 m	58	25	7
De 3 a 4 m	0	46	15
De 4 a 6 m	0	1	1
Mayor de 6 m	17	12	137

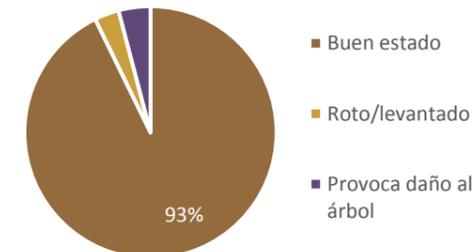
ADECUACIÓN DE ALCORQUES

Categoría	Parámetros de estudio	Unidades	%
Adecuación de alcorques	Buen estado	295	92,77%
	Roto/levantado	10	3,14%
	Provoca daño al árbol	13	4,09%
Adecuación de tutores /protectores	Buen estado	48	76,19%
	Provoca daño	15	23,81%
