ANÁLISIS DEL ARBOLADO VIARIO

DISTRITO: 13. PUENTE VALLECAS

BARRIO: ENTREVÍAS

CARACTERÍSTICAS Y CALIDAD DEL ARBOLADO VIARIO

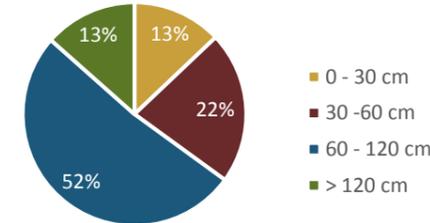
PERÍMETRO DE TRONCO

Categoría	Parámetros de estudio	Unidades	%	
Especie	Nº especies distintas presentes	40	19,51%	
	Especie más abundante	<i>Platanus x hybrida</i>		
	1.190	32,78%		
	10 especies más abundantes	3.431	94,52%	
Características dendrométricas	Total árboles	3.630	88,60%	
	Perímetro tronco a 1,30 m	0 - 30 cm	467	
		30 - 60 cm	797	
		60 - 120 cm	1861	
		> 120 cm	486	
	Altura total	0 - 5 m	434	
		5 - 10 m	1559	
		10 - 15 m	1375	
		15 - 20 m	242	
		> 20 m	1	
	Diámetro de copa medio	0 - 5 m	1400	
		5 - 10 m	2073	
		> 10 m	93	
Edad fenológica	Recién plantado-no consolidado	150	4,13%	
	Joven	1.085	29,89%	
	Maduro	2.363	65,10%	
	Viejo	3	0,08%	
	Muerto y decrépito	11	0,30%	
Disposición	Alineación en acera	3.853	94,04%	
	Alineación en calzada	47	1,15%	
	Grupo	39	0,95%	
	Individual	57	1,39%	
	Mediana	0	0,00%	
Tipo de superficie	Arbusto	1	0,02%	
	Césped	1	0,02%	
	Pavimento	0	0,00%	
	Tierra	3.995	97,51%

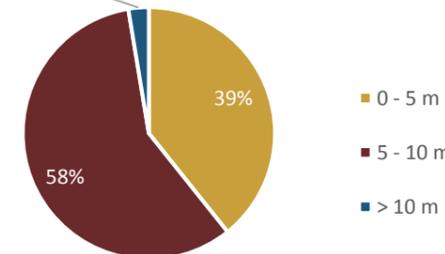
DIÁMETRO DE COPA

Superficie cubierta por copa (m2) 89.089

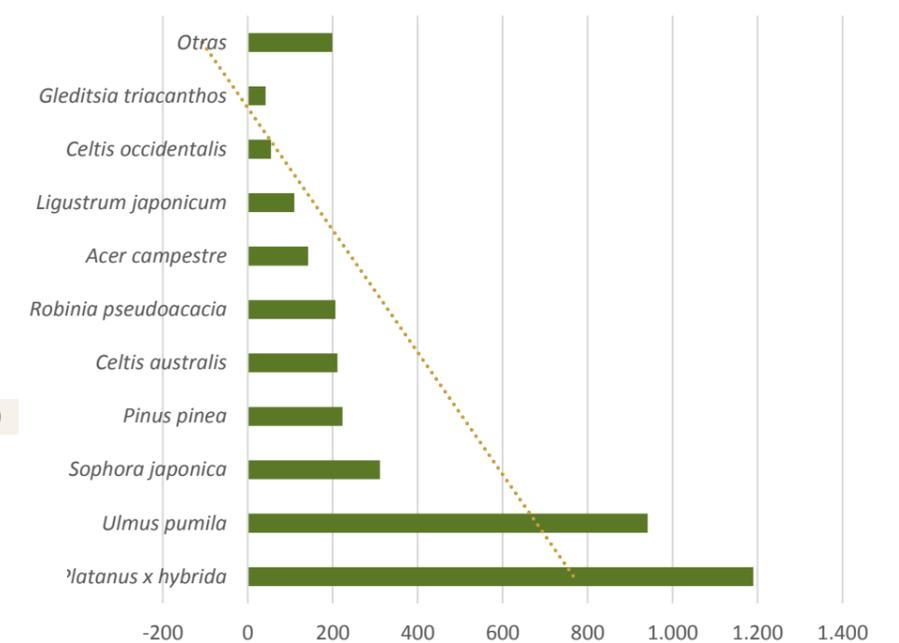
ESPECIES

Categoría	Unidades	%
<i>Platanus x hybrida</i>	1.190	32,78%
<i>Ulmus pumila</i>	941	25,92%
<i>Sophora japonica</i>	311	8,57%
<i>Pinus pinea</i>	223	6,14%
<i>Celtis australis</i>	211	5,81%
<i>Robinia pseudoacacia</i>	206	5,67%
<i>Acer campestre</i>	142	3,91%
<i>Ligustrum japonicum</i>	110	3,03%
<i>Celtis occidentalis</i>	55	1,52%
<i>Gleditsia triacanthos</i>	42	1,16%
Otras	199	5,48%
TOTAL	3.630	100,00%

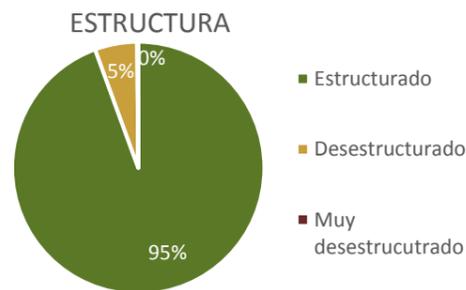
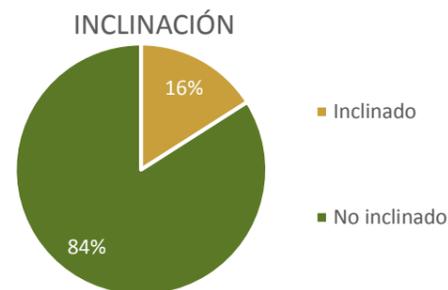
Categoría	Parámetros de estudio	Unidades	%
Estructura	Estructurado	3.295	90,77%
	Desestructurado	189	5,21%
	Muy desestructurado	5	0,14%
Inclinación	0-10 °	3.050	84,02%
	11-20 °	554	15,26%
	21-45 °	25	0,69%
	> 45 °	1	0,03%

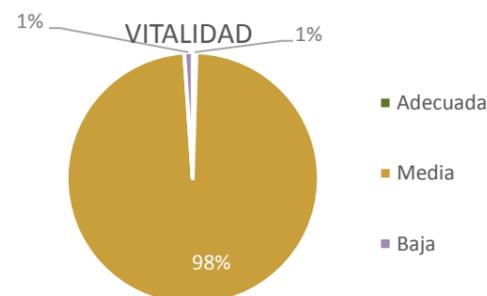
Categoría	Parámetros de estudio	Unidades	%
Presencia de copa	Baja 0 - 25 %	39	1,07%
	Media 25 - 60 %	3.509	96,67%
	Alta 60 - 100 %	5	0,14%
Transparencia de copa	Baja 0 - 25 %	16	0,44%
	Media 25 - 60 %	3.501	96,45%
	Alta 60 - 100 %	35	0,96%

Valoración global Vitalidad			
Presencia de copa	Transparencia de copa		
	Baja 0 - 25 %	Media 25 - 60 %	Alta 60 - 100 %
Baja 0 - 25 %	2	24	12
Media 25 - 60 %	12	3.474	23
Alta 60 - 100 %	2	3	0

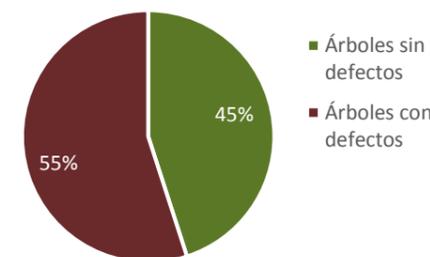
ARBOLADO EN BUEN ESTADO

Categoría	Parámetros de estudio	Unidades	%
Defectos en base	Madera vista	336	9,26%
	Huecos	13	0,36%
	Nº árboles con defectos en base	347	9,56%
Defectos en tronco	Madera vista en tronco	1.025	28,24%
	Huecos en tronco	46	1,27%
	Exudaciones	336	9,26%
	Fisuras tronco	0	0,00%
	Engrosamientos	12	0,33%
	Corteza incluida	21	0,58%
	Nº árboles con defectos en tronco	1.293	35,62%
Defectos en copa	Huecos en copa	14	0,39%
	Fisuras en cruz/copa	0	0,00%
	Terciados no consolidados	496	13,66%
	Ramas secas	289	7,96%
Buen estado	Nº de árboles sin defectos significativos:	1.959	53,97%

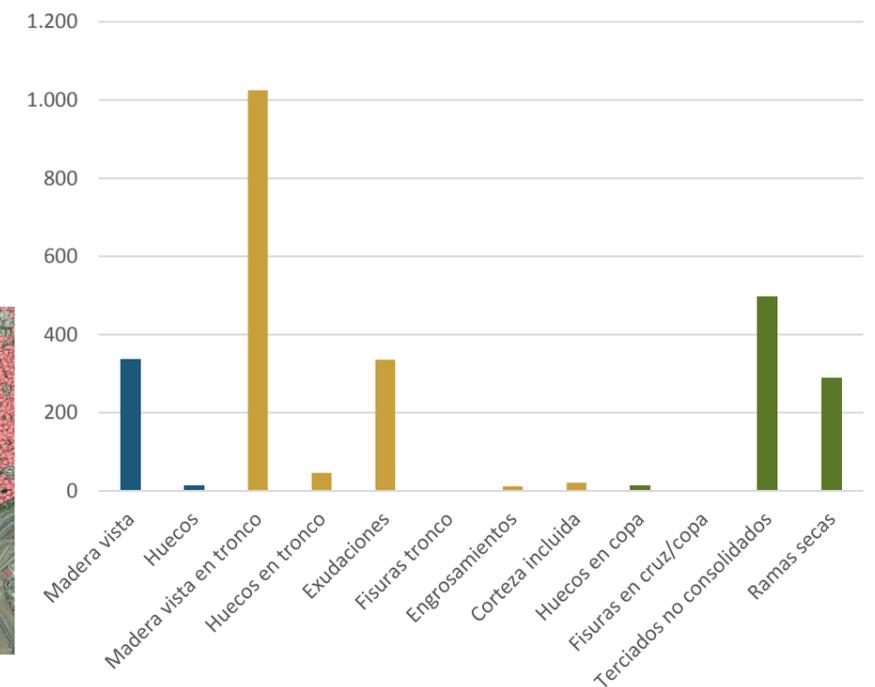
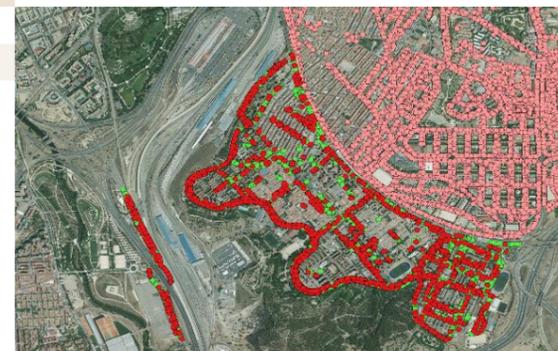
CUANTIFICACIÓN DE DEFECTOS EN EL ARBOLADO

Localización de arbolado con defectos

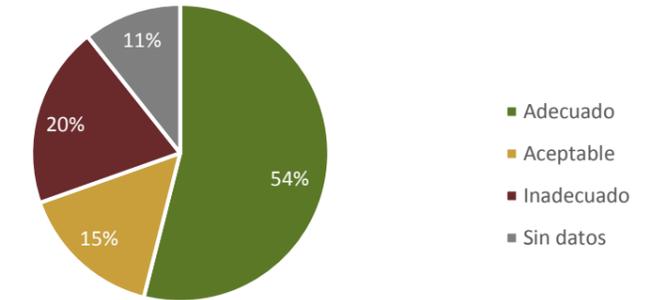
ADECUACIÓN DEL ARBOLADO AL ENTORNO

Ancho de acera	Porte de la especie		
	Porte pequeño	Porte mediano	Porte grande
Menor de 3 m	0	76	439
De 3 a 4 m	16	107	1.095
De 4 a 6 m	10	42	1.100
Mayor de 6 m	11	80	749

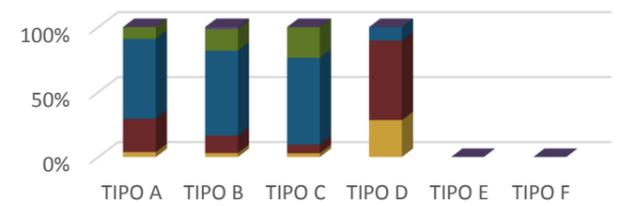
RELACIÓN ENTRE EJES DE ALINEACIÓN Y TIPO DE VIAL

■ Muy pequeña ■ Pequeña ■ Mediana ■ Grande ■ Muy grande

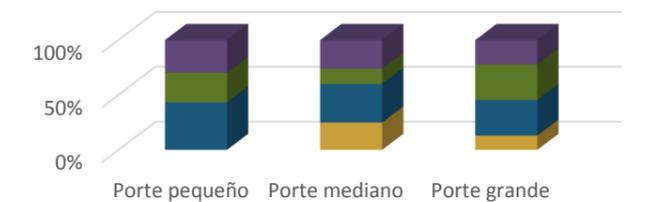
RELACIÓN ENTRE ANCHO DE ACERA Y PORTE DE LA ESPECIE

■ Menor de 3 m ■ De 3 a 4 m ■ De 4 a 6 m ■ Mayor de 6 m

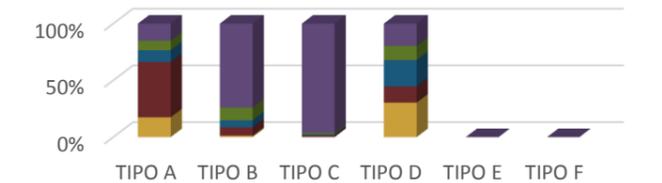
RELACIÓN ENTRE DISTANCIA A FACHADA Y TIPO DE VIAL

■ Muy pequeña (< 3 m) ■ Pequeña (3 - 5 m) ■ Mediana (5 - 6 m) ■ Grande (6 - 8 m) ■ Muy grande (> 8 m)

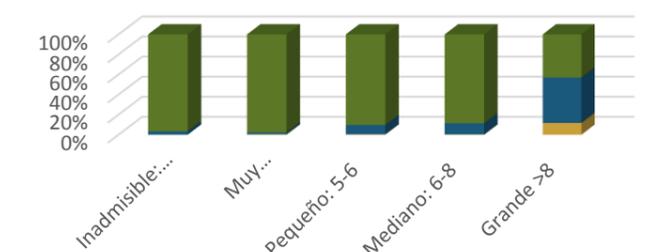
RELACIÓN ENTRE MARCO DE PLANTACIÓN Y PORTE DE LA ESPECIE

■ Porte pequeño ■ Porte mediano ■ Porte grande

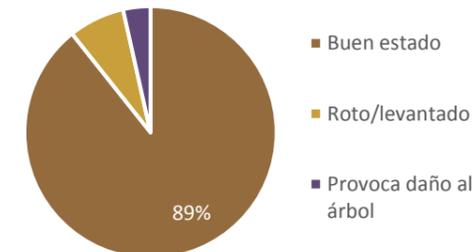
ADECUACIÓN DE ALCORQUES

Categoría	Parámetros de estudio	Unidades	%
Adecuación de alcorques	Buen estado	3.564	89,30%
	Roto/levantado	287	7,19%
Adecuación de tutores /protectores	Provoca daño al árbol	140	3,51%
	Buen estado	380	80,85%
	Provoca daño	90	19,15%
