# ANÁLISIS DEL ARBOLADO VIARIO

DISTRITO: 01. CENTRO

BARRIO: SOL

## CARACTERÍSTICAS Y CALIDAD DEL ARBOLADO VIARIO

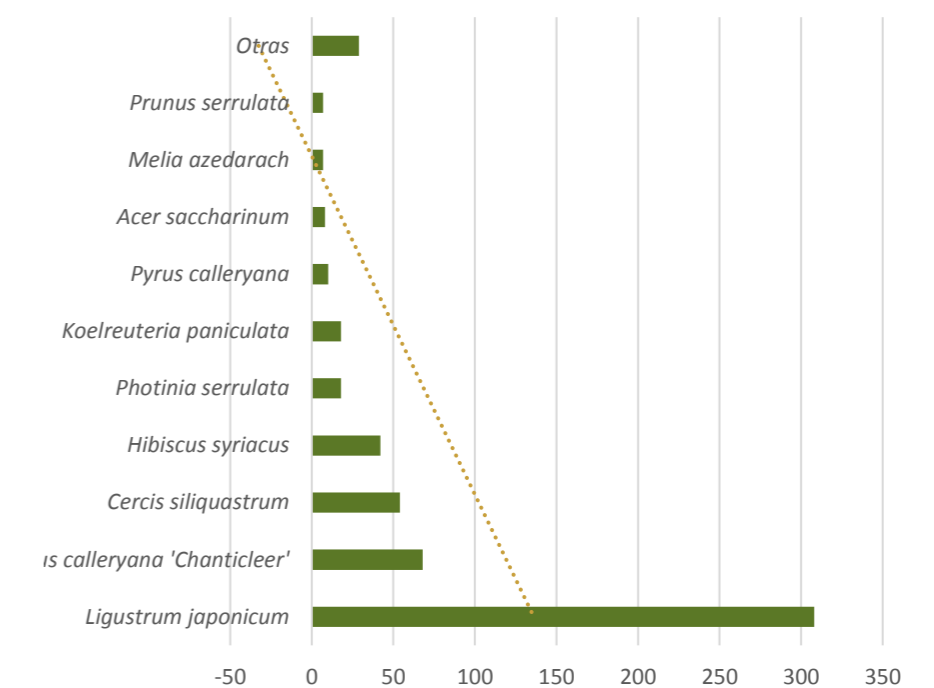
### ESPECIES

Categoría	Unidades	%
<i>Ligustrum japonicum</i>	308	54,13%
<i>Pyrus calleryana 'Chanticleer'</i>	68	11,95%
<i>Cercis siliquastrum</i>	54	9,49%
<i>Hibiscus syriacus</i>	42	7,38%
<i>Photinia serrulata</i>	18	3,16%
<i>Koelreuteria paniculata</i>	18	3,16%
<i>Pyrus calleryana</i>	10	1,76%
<i>Acer saccharinum</i>	8	1,41%
<i>Melia azedarach</i>	7	1,23%
<i>Prunus serrulata</i>	7	1,23%
Otras	29	5,10%
<b>TOTAL</b>	<b>569</b>	<b>100,00%</b>
