ANÁLISIS DEL ARBOLADO VIARIO

DISTRITO: 20. SAN BLAS

BARRIO: ROSAS

CARACTERÍSTICAS Y CALIDAD DEL ARBOLADO VIARIO

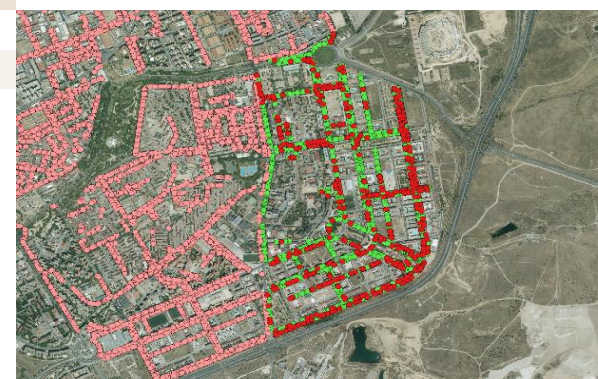
CUANTIFICACIÓN DE DEFECTOS EN EL ARBOLADO

Categoría	Parámetros de estudio	Unidades	%
Defectos en base	Madera vista	187	9,53%
	Huecos	7	0,36%
	Nº árboles con defectos en base	193	9,83%
Defectos en tronco	Madera vista en tronco	423	21,55%
	Huecos en tronco	22	1,12%
	Exudaciones	18	0,92%
	Fisuras tronco	2	0,10%
	Engrosamientos	6	0,31%
	Corteza incluida	10	0,51%
	Nº árboles con defectos en tronco	462	23,54%
Defectos en copa	Huecos en copa	1	0,05%
	Fisuras en cruz/copa	1	0,05%
	Terciados no consolidados	11	0,56%
	Ramas secas	92	4,69%
	Nº árboles con defectos en copa	105	5,35%
Buen estado	Nº de árboles sin defectos significativos:	1.449	73,82%

Localización de arbolado con defectos

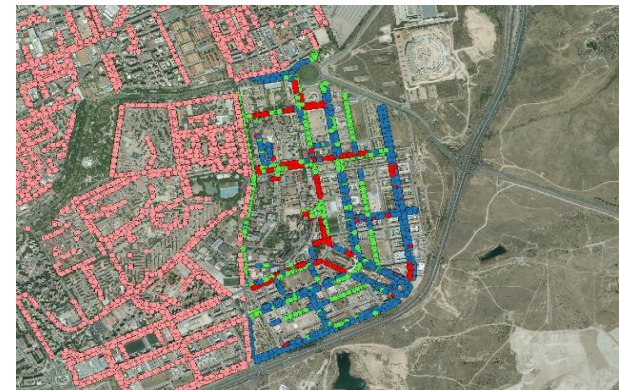
Mediano: 6-8	1.553	74,84%
Distancia entre ejes de alineación	Grande >8	429	20,67%
	Muy pequeña (< 9 m)	14	0,67%
	Pequeña (9 - 11 m)	287	13,83%
	Mediana (11 -16 m)	603	29,06%
Adecuación del arbolado	Grande (16 - 25 m)	1.142	55,04%
	Muy grande (> 25 m)	29	1,40%
	Adecuado	615	29,64%
Adecuación de alcorques	Aceptable	1.123	54,12%
	Inadecuado	290	13,98%

ADECUACIÓN DEL ARBOLADO AL ENTORNO

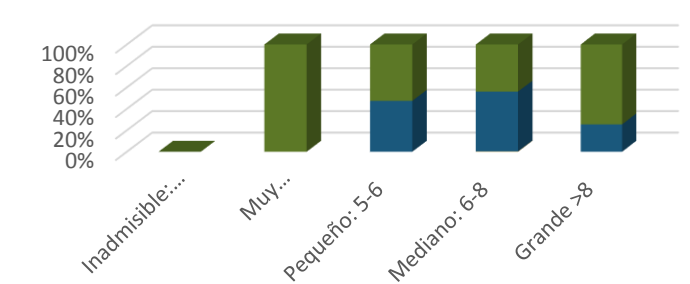
RELACIÓN ENTRE MARCO DE PLANTACIÓN Y PORTE DE LA ESPECIE

■ Porte pequeño ■ Porte mediano ■ Porte grande
