ANÁLISIS DEL ARBOLADO VIARIO

DISTRITO: 21. BARAJAS

BARRIO: TIMÓN

CARACTERÍSTICAS Y CALIDAD DEL ARBOLADO VIARIO

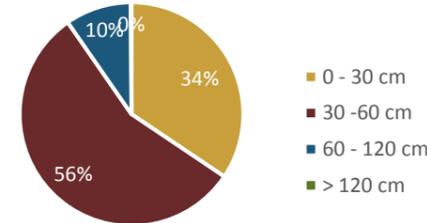
PERÍMETRO DE TRONCO

Categoría	Parámetros de estudio	Unidades	%
Especie	Nº especies distintas presentes	53	25,85%
	Especie más abundante	<i>Platanus x hybrida</i>	
		581	14,86%
	10 especies más abundantes	2.736	69,99%
	Total árboles	3.909	95,69%
Características dendrométricas	Perímetro tronco a 1,30 m	0 - 30 cm	1326
		30 - 60 cm	2155
		60 - 120 cm	368
		> 120 cm	4
	Altura total	0 - 5 m	1262
		5 - 10 m	2372
		10 - 15 m	220
		15 - 20 m	1
		> 20 m	0
	Diámetro de copa medio	0 - 5 m	3262
		5 - 10 m	551
		> 10 m	42
Edad fenológica	Recién plantado-no consolidado	342	8,75%
	Joven	1.892	48,40%
	Maduro	1.620	41,44%
	Viejo	1	0,03%
	Muerto y decrépto	1	0,03%
Disposición	Alineación en acera	3.898	95,42%
	Alineación en calzada	1	0,02%
	Grupo	0	0,00%
	Individual	15	0,37%
	Mediana	108	2,64%
Tipo de superficie	Arbusto	598	14,64%
	Césped	0	0,00%
	Pavimento	4	0,10%
	Tierra	3.426	83,87%

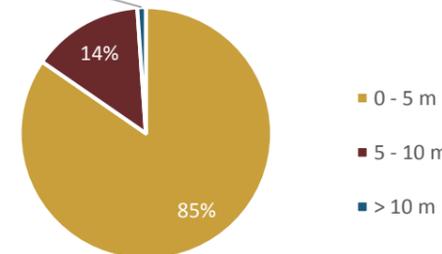
DIÁMETRO DE COPA

Superficie cubierta por copa (m2) 39.492

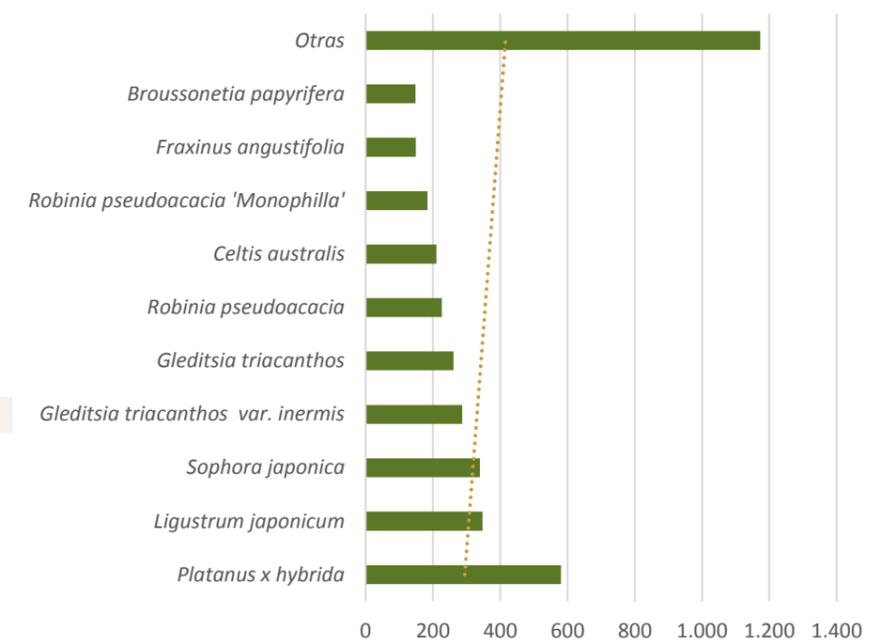
ESPECIES

Categoría	Unidades	%
<i>Platanus x hybrida</i>	581	14,86%
<i>Ligustrum japonicum</i>	348	8,90%
<i>Sophora japonica</i>	340	8,70%
<i>Gleditsia triacanthos var. inermis</i>	287	7,34%
<i>Gleditsia triacanthos</i>	261	6,68%
<i>Robinia pseudoacacia</i>	227	5,81%
<i>Celtis australis</i>	211	5,40%
<i>Robinia pseudoacacia 'Monophilla'</i>	184	4,71%
<i>Fraxinus angustifolia</i>	149	3,81%
<i>Broussonetia papyrifera</i>	148	3,79%
Otras	1.173	30,01%
TOTAL	3.909	100,00%

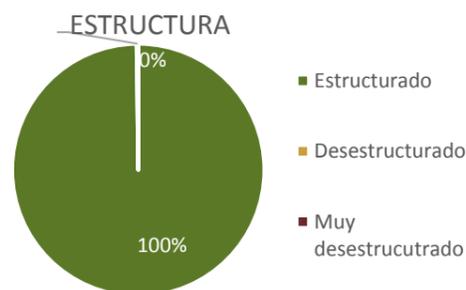
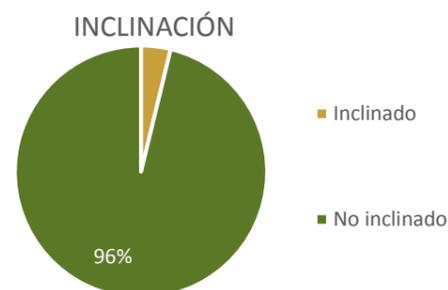
Categoría	Parámetros de estudio	Unidades	%
Estructura	Estructurado	2.401	61,42%
	Desestructurado	5	0,13%
	Muy desestructurado	0	0,00%
Inclinación	0-10 °	3.761	96,21%
	11-20 °	141	3,61%
	21-45 °	7	0,18%
	> 45 °	0	0,00%

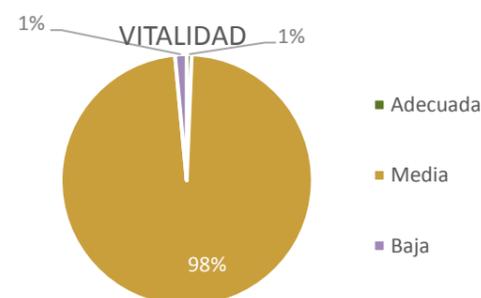
Categoría	Parámetros de estudio	Unidades	%
Presencia de copa	Baja 0 - 25 %	35	0,90%
	Media 25 - 60 %	2.305	58,97%
	Alta 60 - 100 %	14	0,36%
Transparencia de copa	Baja 0 - 25 %	13	0,33%
	Media 25 - 60 %	2.309	59,07%
	Alta 60 - 100 %	32	0,82%

Valoración global Vitalidad			
Presencia de copa	Transparencia de copa		
	Baja 0 - 25 %	Media 25 - 60 %	Alta 60 - 100 %
Baja 0 - 25 %	0	23	12
Media 25 - 60 %	2	2.284	19
Alta 60 - 100 %	11	2	1

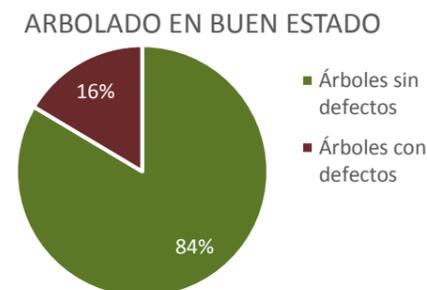
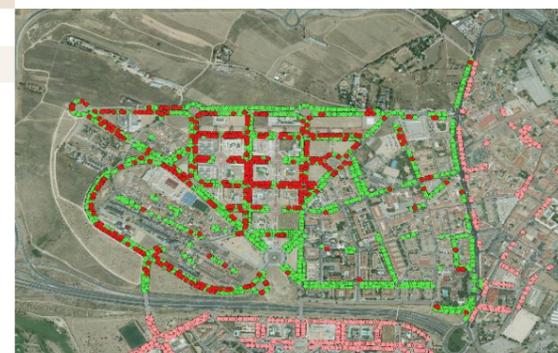
CUANTIFICACIÓN DE DEFECTOS EN EL ARBOLADO

Categoría	Parámetros de estudio	Unidades	%
Defectos en base	Madera vista	141	3,61%
	Huecos	5	0,13%
	Nº árboles con defectos en base	145	3,71%
Defectos en tronco	Madera vista en tronco	299	7,65%
	Huecos en tronco	13	0,33%
	Exudaciones	17	0,43%
	Fisuras tronco	1	0,03%
	Engrosamientos	1	0,03%
	Corteza incluida	5	0,13%
	Nº árboles con defectos en tronco	318	8,14%
Defectos en copa	Huecos en copa	4	0,10%
	Fisuras en cruz/copa	1	0,03%
	Terciados no consolidados	8	0,20%
	Ramas secas	202	5,17%
	Nº árboles con defectos en copa	214	5,47%
Buen estado	Nº de árboles sin defectos significativos:	3.440	88,00%

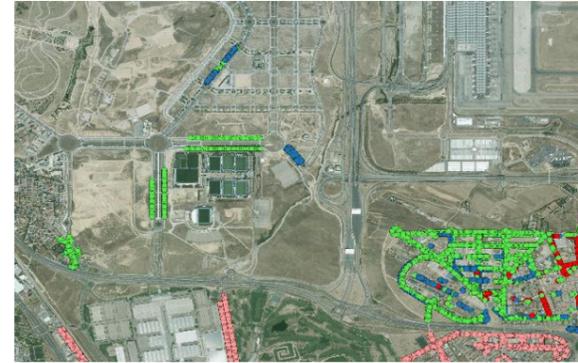
Mediano: 6-8	1.890	46,27%
Distancia entre ejes de alineación	Grande >8	307	7,52%
	Muy pequeña (< 9 m)	601	14,71%
	Pequeña (9 - 11 m)	275	6,73%
	Mediana (11 -16 m)	1.047	25,63%
Adecuación del arbolado	Grande (16 - 25 m)	511	12,51%
	Muy grande (> 25 m)	129	3,16%
	Adecuado	1.792	43,87%
	Aceptable	562	13,76%
	Inadecuado	170	4,16%

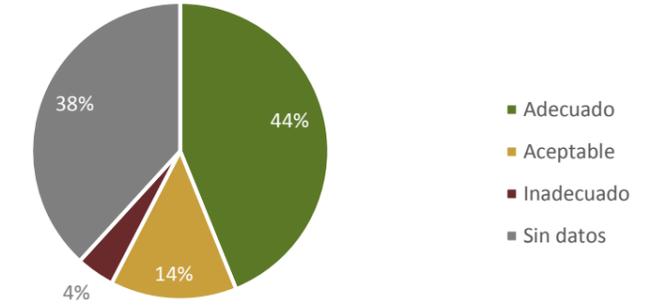
ADECUACIÓN DEL ARBOLADO AL ENTORNO

Ancho de acera	Porte de la especie		
	Porte pequeño	Porte mediano	Porte grande
Menor de 3 m	20	176	583
De 3 a 4 m	2	172	423
De 4 a 6 m	23	103	670
Mayor de 6 m	4	59	286

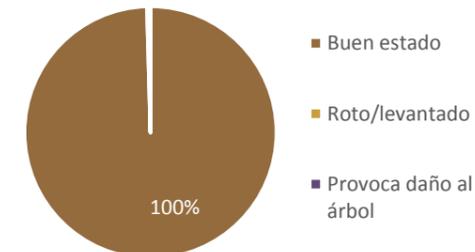
ADECUACIÓN DE ALCORQUES

Categoría	Parámetros de estudio	Unidades	%
Adecuación de alcorques	Buen estado	3.873	99,56%
	Roto/levantado	8	0,21%
	Provoca daño al árbol	9	0,23%
Adecuación de tutores /protectores	Buen estado	113	86,26%
	Provoca daño	18	13,74%
