# ANÁLISIS DEL ARBOLADO VIARIO

DISTRITO: 02. ARGANZUELA

BARRIO: LEGAZPI

## CARACTERÍSTICAS Y CALIDAD DEL ARBOLADO VIARIO

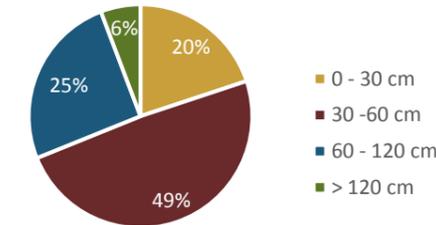
PERÍMETRO DE TRONCO

Categoría	Parámetros de estudio	Unidades	%	
Especie	Nº especies distintas presentes	27	13,17%	
	Especie más abundante	<i>Platanus x hybrida</i>		
		395	25,85%	
	10 especies más abundantes	1.304	85,34%	
Características dendrométricas	Total árboles	1.528	95,80%	
	Perímetro tronco a 1,30 m	0 - 30 cm	304	
		30 - 60 cm	748	
		60 - 120 cm	387	
		> 120 cm	88	
	Altura total	0 - 5 m	398	
		5 - 10 m	870	
		10 - 15 m	194	
		15 - 20 m	65	
		> 20 m	0	
	Diámetro de copa medio	0 - 5 m	1136	
		5 - 10 m	367	
		> 10 m	24	
Edad fenológica	Recién plantado-no consolidado	163	10,67%	
	Joven	451	29,52%	
	Maduro	893	58,44%	
	Viejo	20	1,31%	
	Muerto y decrépito	0	0,00%	
Disposición	Alineación en acera	1.555	97,49%	
	Alineación en calzada	34	2,13%	
	Grupo	0	0,00%	
	Individual	5	0,31%	
	Mediana	0	0,00%	
Tipo de superficie	Arbusto	1	0,06%	
	Césped	0	0,00%	
	Pavimento	0	0,00%	
	Tierra	1.593	99,87%

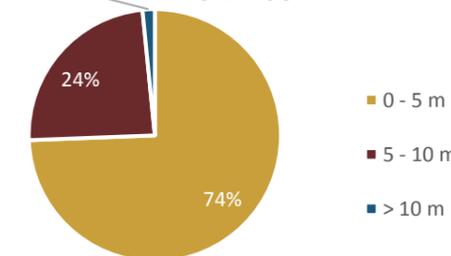
DIÁMETRO DE COPA

Superficie cubierta por copa (m2) 21.689

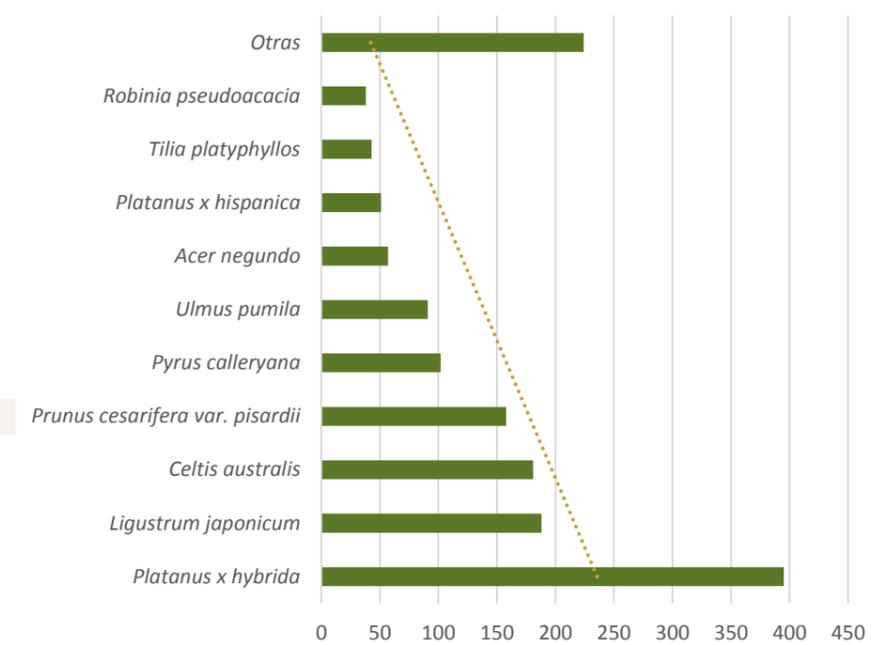
ESPECIES

Categoría	Unidades	%
<i>Platanus x hybrida</i>	395	25,85%
<i>Ligustrum japonicum</i>	188	12,30%
<i>Celtis australis</i>	181	11,85%
<i>Prunus cesarifera var. pisardii</i>	158	10,34%
<i>Pyrus calleryana</i>	102	6,68%
<i>Ulmus pumila</i>	91	5,96%
<i>Acer negundo</i>	57	3,73%
<i>Platanus x hispanica</i>	51	3,34%
<i>Tilia platyphyllos</i>	43	2,81%
<i>Robinia pseudoacacia</i>	38	2,49%
Otras	224	14,66%
<b>TOTAL</b>	<b>1.528</b>	<b>100,00%</b>

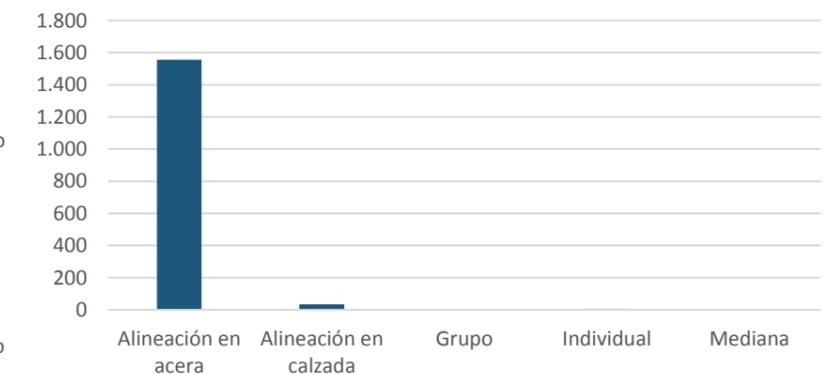
DISPOSICIÓN

Tipo de superficie	Unidades	%
Tierra	1.593	99,87%
Pavimento	0	0,00%
Césped	0	0,00%
Arbusto	1	0,06%

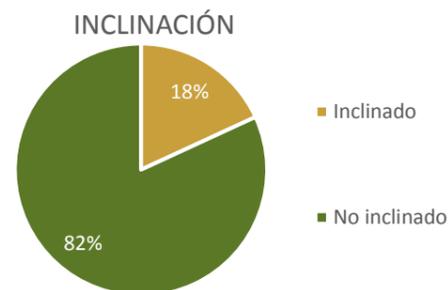
Categoría	Parámetros de estudio	Unidades	%
Estructura	Estructurado	1.528	100,00%
	Desestructurado	0	0,00%
	Muy desestructurado	0	0,00%
Inclinación	0-10 °	1.251	81,87%
	11-20 °	277	18,13%
	21-45 °	0	0,00%
	> 45 °	0	0,00%

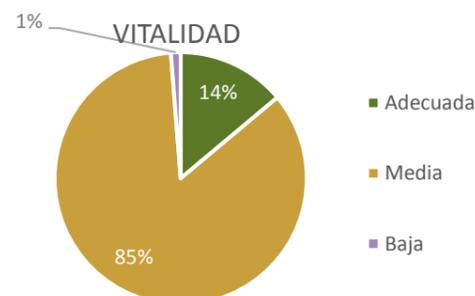
Categoría	Parámetros de estudio	Unidades	%
Presencia de copa	Baja 0 - 25 %	19	1,24%
	Media 25 - 60 %	1.488	97,38%
	Alta 60 - 100 %	17	1,11%
Transparencia de copa	Baja 0 - 25 %	199	13,02%
	Media 25 - 60 %	1.302	85,21%
	Alta 60 - 100 %	23	1,51%

Valoración global Vitalidad			
Presencia de copa	Transparencia de copa		
	Baja 0 - 25 %	Media 25 - 60 %	Alta 60 - 100 %
Baja 0 - 25 %	0	11	8
Media 25 - 60 %	195	1.278	15
Alta 60 - 100 %	4	13	0

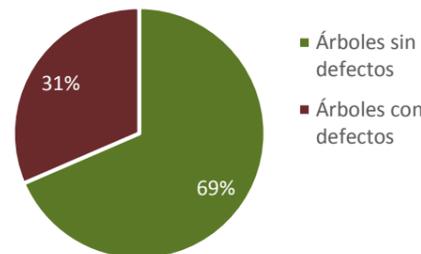
ARBOLADO EN BUEN ESTADO

Categoría	Parámetros de estudio	Unidades	%
Defectos en base	Madera vista	110	7,20%
	Huecos	1	0,07%
	Nº árboles con defectos en base	<b>111</b>	<b>7,26%</b>
Defectos en tronco	Madera vista en tronco	235	15,38%
	Huecos en tronco	24	1,57%
	Exudaciones	57	3,73%
	Fisuras tronco	0	0,00%
	Engrosamientos	43	2,81%
	Corteza incluida	38	2,49%
	Nº árboles con defectos en tronco	<b>351</b>	<b>22,97%</b>
Defectos en copa	Huecos en copa	3	0,20%
	Fisuras en cruz/copa	0	0,00%
	Terciados no consolidados	0	0,00%
	Ramas secas	40	2,62%
	Nº árboles con defectos en copa	<b>43</b>	<b>2,81%</b>
Buen estado	Nº de árboles sin defectos significativos:	<b>1.099</b>	<b>71,92%</b>

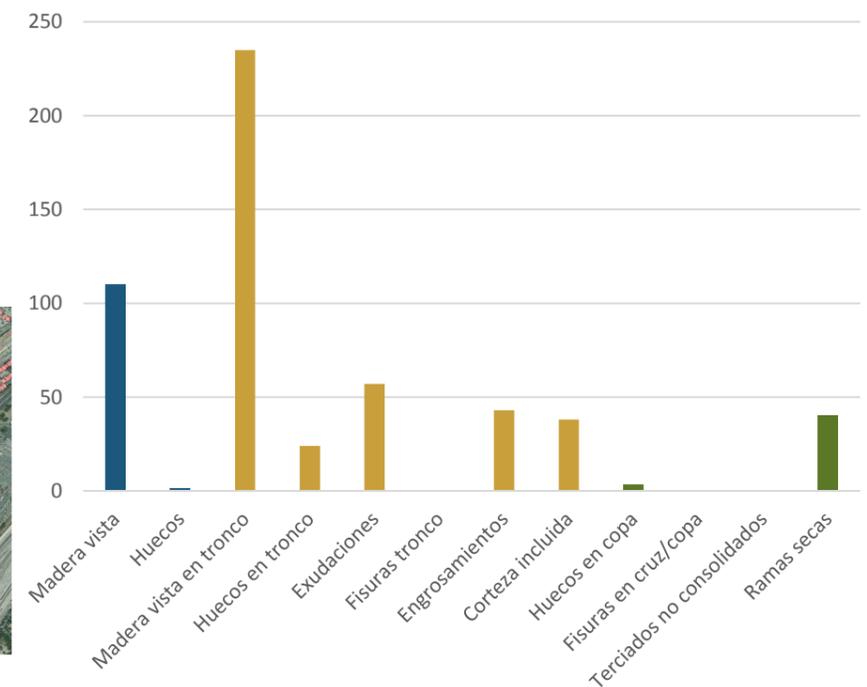
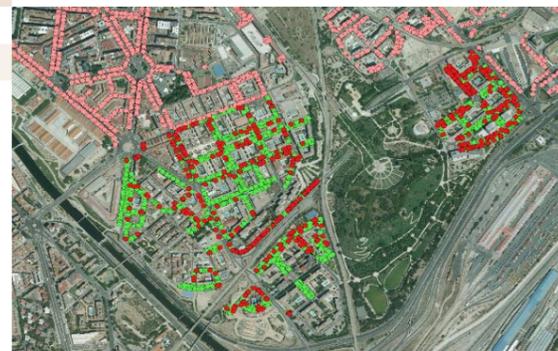
CUANTIFICACIÓN DE DEFECTOS EN EL ARBOLADO

Localización de arbolado con defectos

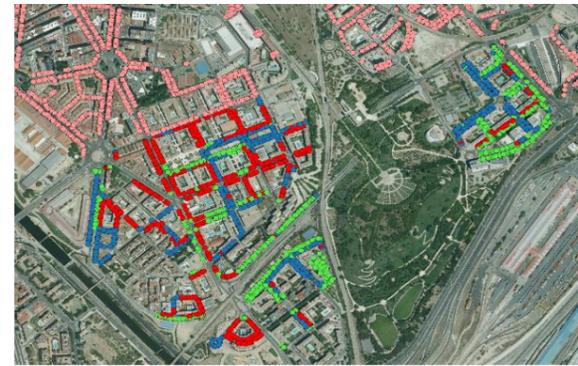
Mediano: 6-8	662	41,50%
	Grande >8	121	7,59%
Distancia entre ejes de alineación	Muy pequeña (< 9 m)	119	7,46%
	Pequeña (9 - 11 m)	999	62,63%
	Mediana (11 -16 m)	146	9,15%
	Grande (16 - 25 m)	272	17,05%
	Muy grande (> 25 m)	58	3,64%
Adecuación del arbolado	Adecuado	508	31,85%
	Aceptable	555	34,80%
	Inadecuado	523	32,79%

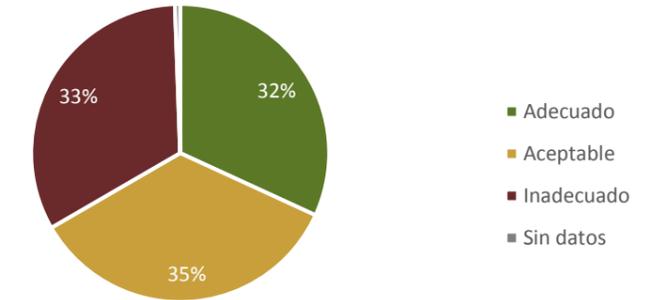
## ADECUACIÓN DEL ARBOLADO AL ENTORNO

Ancho de acera	Porte de la especie		
	Porte pequeño	Porte mediano	Porte grande
Menor de 3 m	51	234	267
De 3 a 4 m	59	240	164
De 4 a 6 m	40	114	284
Mayor de 6 m	1	24	111

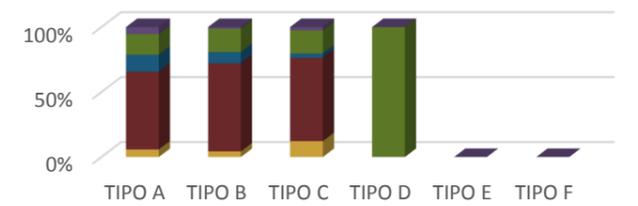
## RELACIÓN ENTRE EJES DE ALINEACIÓN Y TIPO DE VIAL

■ Muy pequeña ■ Pequeña ■ Mediana ■ Grande ■ Muy grande

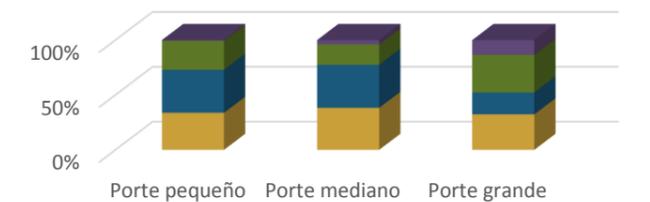
## RELACIÓN ENTRE ANCHO DE ACERA Y PORTE DE LA ESPECIE

■ Menor de 3 m ■ De 3 a 4 m ■ De 4 a 6 m ■ Mayor de 6 m

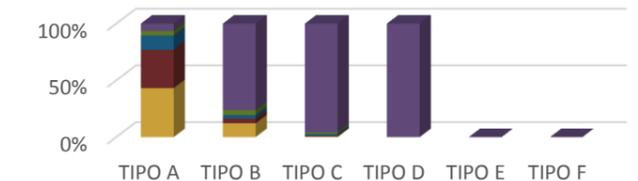
## RELACIÓN ENTRE DISTANCIA A FACHADA Y TIPO DE VIAL

■ Muy pequeña (< 3 m) ■ Pequeña (3 - 5 m) ■ Mediana (5 - 6 m) ■ Grande (6 - 8 m) ■ Muy grande (> 8 m)

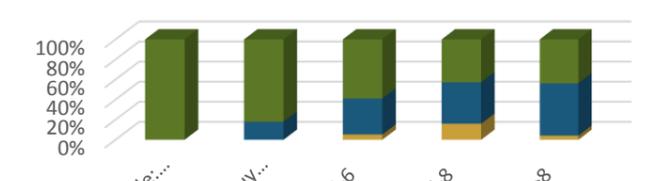
## RELACIÓN ENTRE MARCO DE PLANTACIÓN Y PORTE DE LA ESPECIE

■ Porte pequeño ■ Porte mediano ■ Porte grande

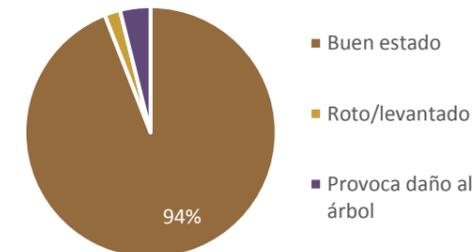
## ADECUACIÓN DE ALCORQUES

Categoría	Parámetros de estudio	Unidades	%
Adecuación de alcorques	Buen estado	1.495	94,08%
	Roto/levantado	32	2,01%
Adecuación de tutores /protectores	Provoca daño al árbol	62	3,90%
	Buen estado	141	62,95%
	Provoca daño	83	37,05%
