# ESTUDIO DE ESTADO Y RIESGO DEL ARBOLADO DE LA CALLE JOSÉ ORTEGA Y GASSET

Noviembre de 2015

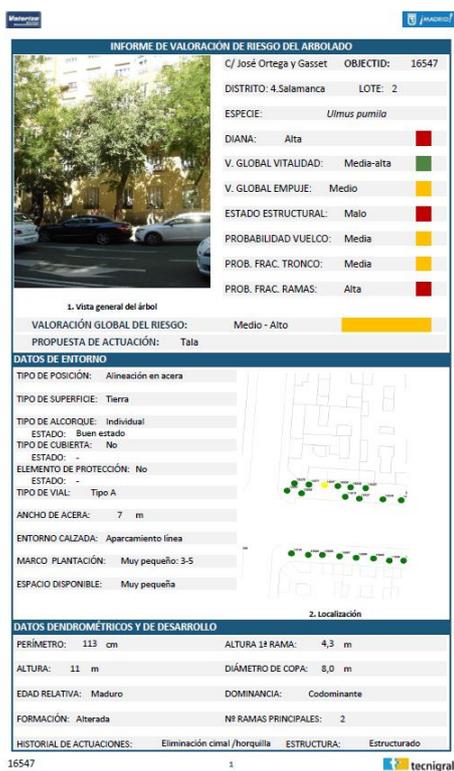
**INFORME DE VALORACIÓN DE RIESGO DEL ARBOLADO**

C/ José Ortega y Gasset    OBJETID: 16547  
 DISTRITO: 4.Salamanca    LOTE: 2

**RAMAS SECUNDARIAS:**  
 Constituida por brotes epicórmicos, algunos con mal anclaje y riesgo de fractura. Ahilamiento moderado. Oblicuidad de ramas superiores.

**OBSERVACIONES:**  
 Copa desplazada hacia el norte respecto al eje vertical del árbol, desestructurada y con formación muy alterada. Ramas principales terciadas, una de ellas sin consolidar, con brotes epicórmicos dispuestos oblicuamente y posibilidad de fractura.

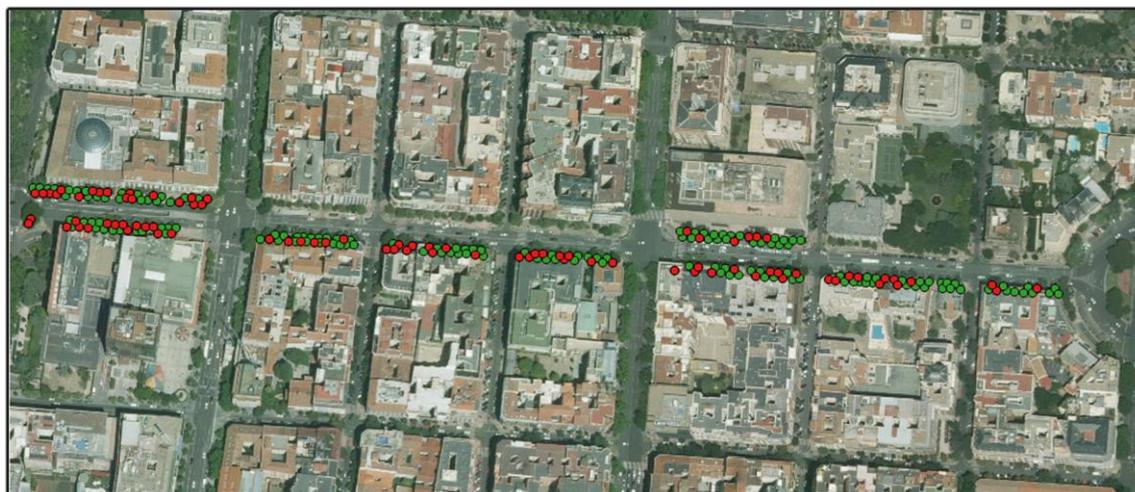
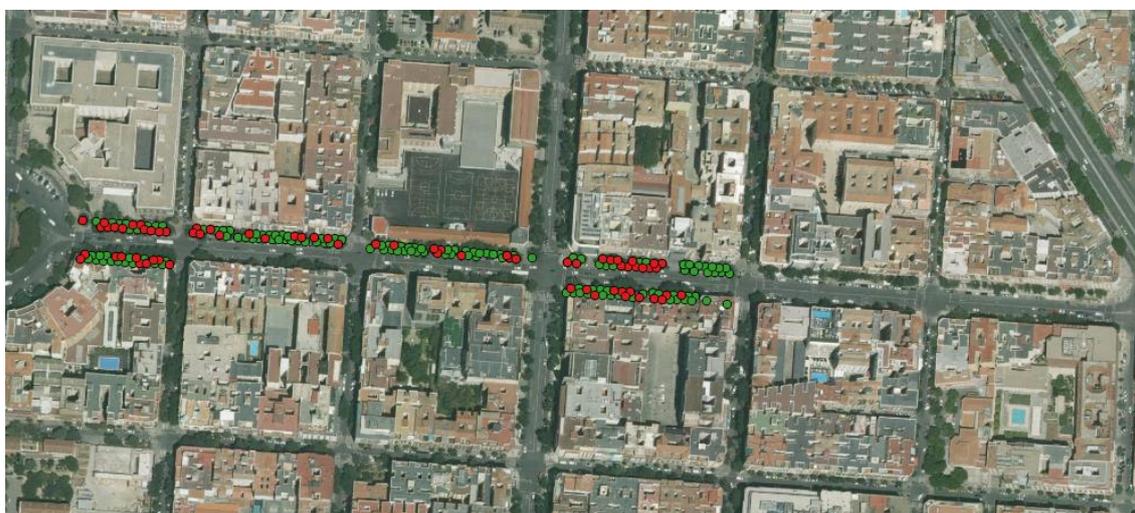
A. Calle José Ortega y Gasset. Alineación doble. Oeste

- Nº posiciones arboladas: 419
- Nº informes de riesgo (en rojo en las imágenes): 154

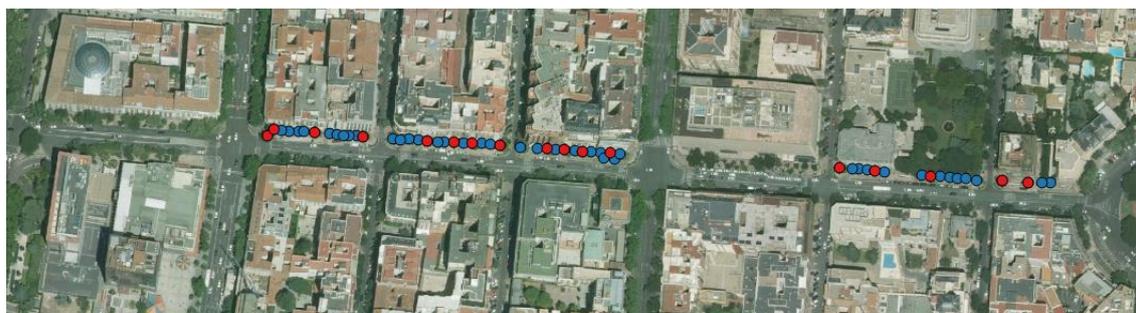
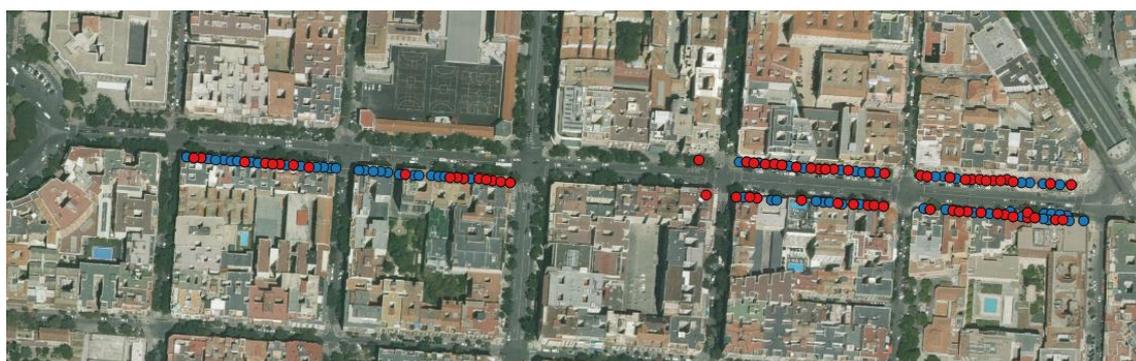
B. Calle José Ortega y Gasset. Alineación simple. Oeste

- Nº posiciones arboladas: 184
- Nº informes de riesgo (en rojo en las imágenes): 84

Sin embargo, en este caso el arbolado considerado potencialmente de riesgo supone un porcentaje mayor, para el 45% se ha elaborado un informe individual, concentrado en el tramo entre las calles Alcántara y Francisco Silvela.

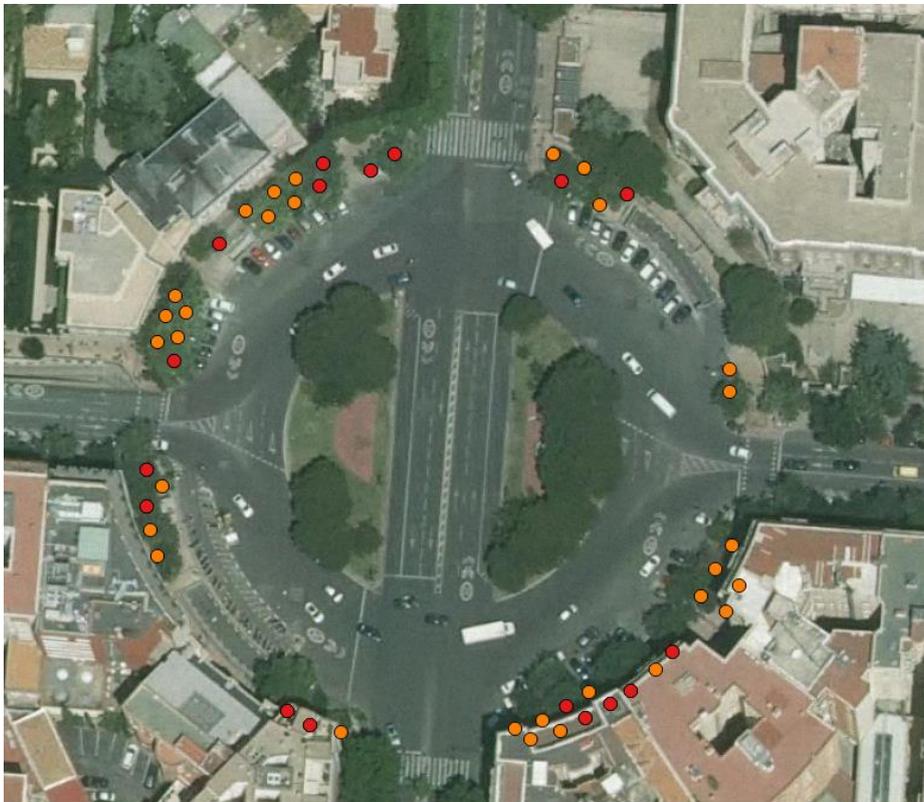
C. Plaza del Marqués de Salamanca. Arbolado de alineación

- Nº posiciones arboladas: 47
- Nº informes de riesgo (en rojo en la imagen): 17

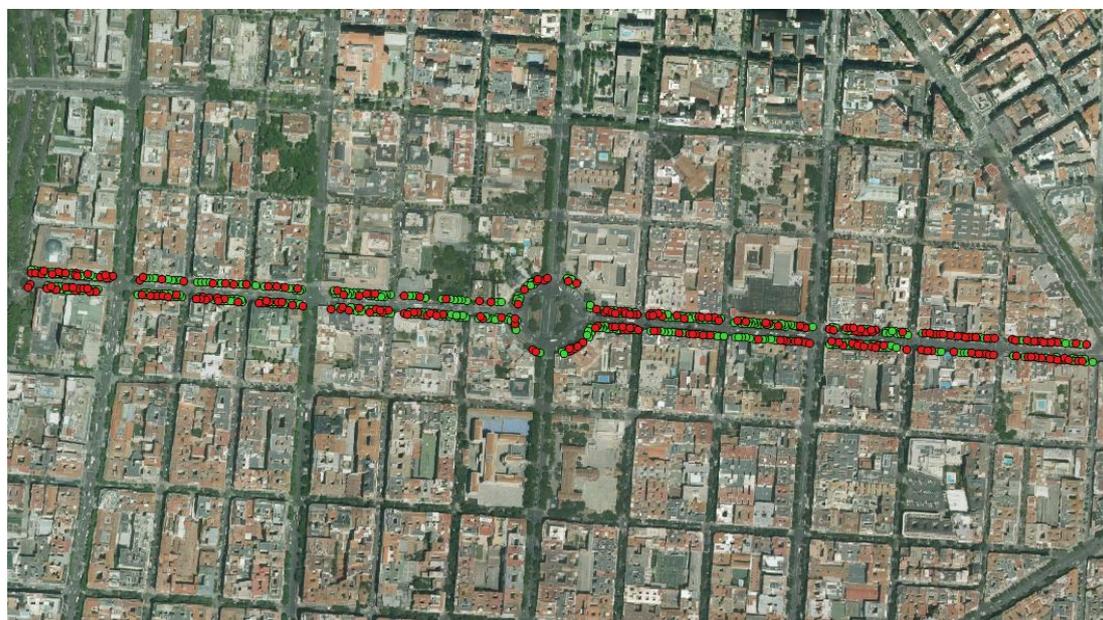
Localización de las posiciones objeto de informe (en rojo) en la calle Ortega y Gasset

Apoyándose en esta información, los arbolistas de Tecnigral han visitado los árboles in situ, detectando **249 ejemplares de riesgo potencial**, que han sido inspeccionados con mayor detalle. Esta cantidad de ejemplares supone aproximadamente un 38 % de la población arbolada objeto de estudio.

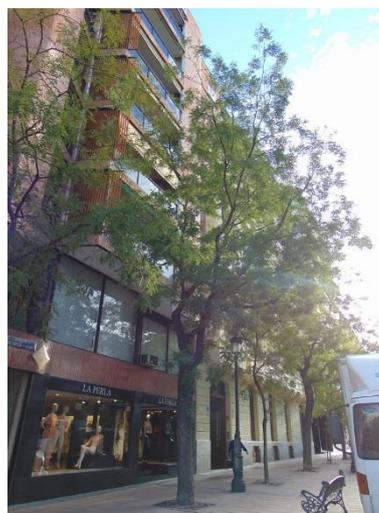
Aspecto de alineación simple en la línea central de la acera

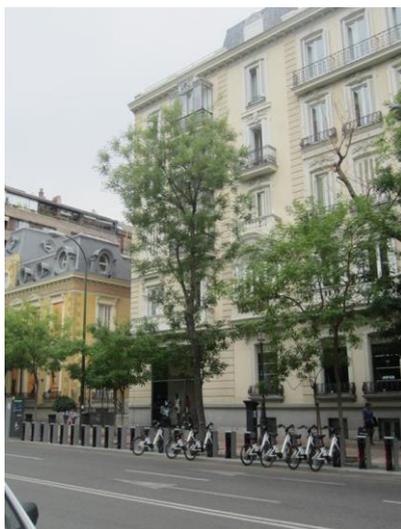
Vista de un árbol maduro rodeado de numerosos más jóvenes

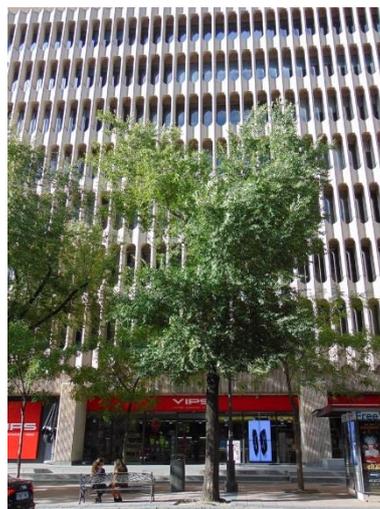
Alineaciones alejadas de la fachada en el tramo entre C/ Núñez de Balboa y C/ Velázquez
