**INFORME HALLAZGOS TRAMO 4: PUENTE DE PRAGA – NUDO SUR**

**INFORME FINAL DEL SEGUIMIENTO ARQUEOLÓGICO Y PALEONTOLÓGICO EN  
EL “SOTERRAMIENTO DE LA M-30, PUENTE DE PRAGA- NUDO SUR”**

**PROYECTO DE SOTERRAMIENTO DE LA M-30, ENTRE EL PUENTE DE PRAGA –  
CONEXIÓN NUDO SUR**

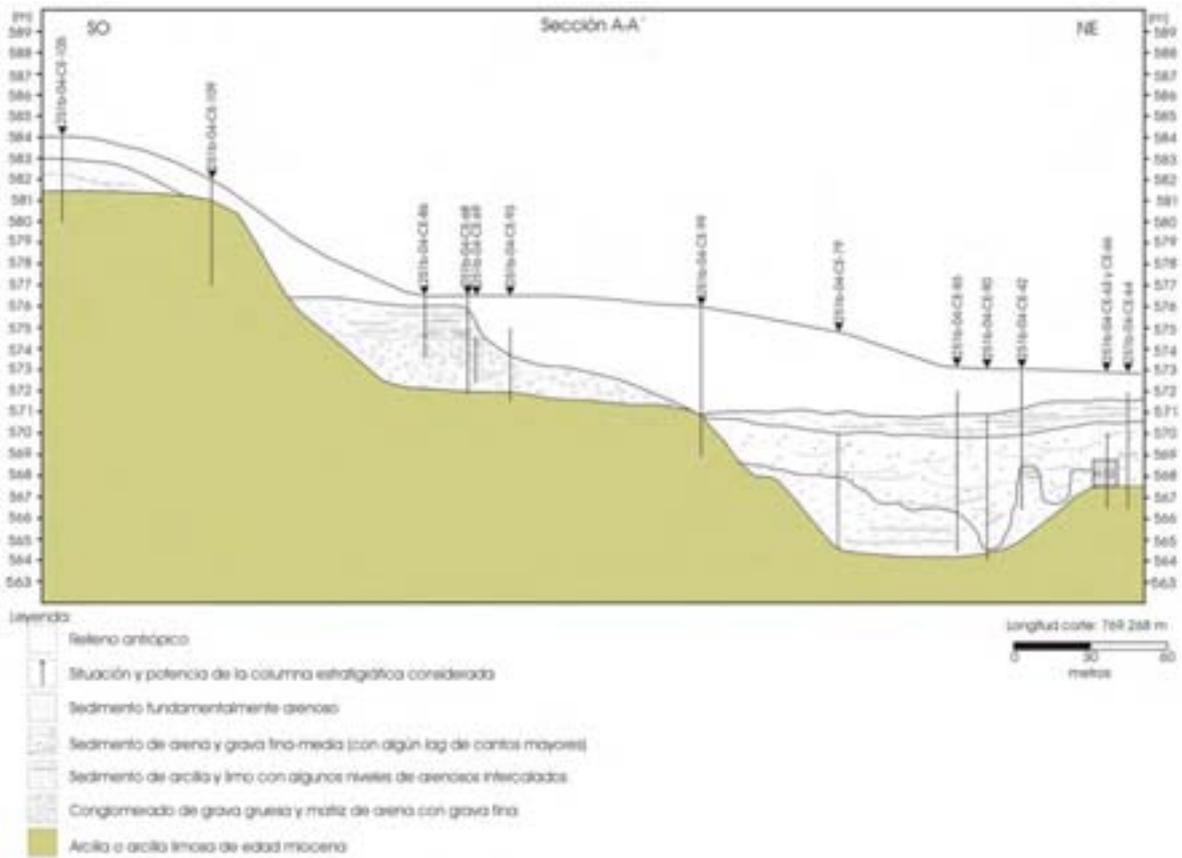
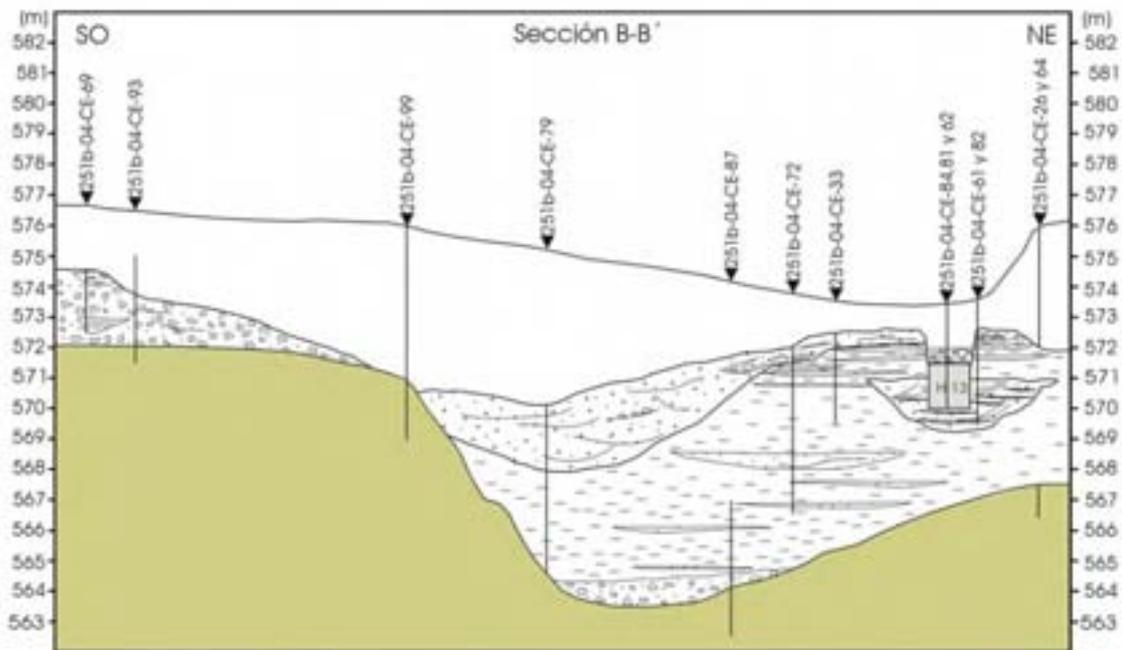
**Corte geológico esquemático de la sección A-A' (véase situación en plano de obra más abajo).**

Longitud corte: 467,14m

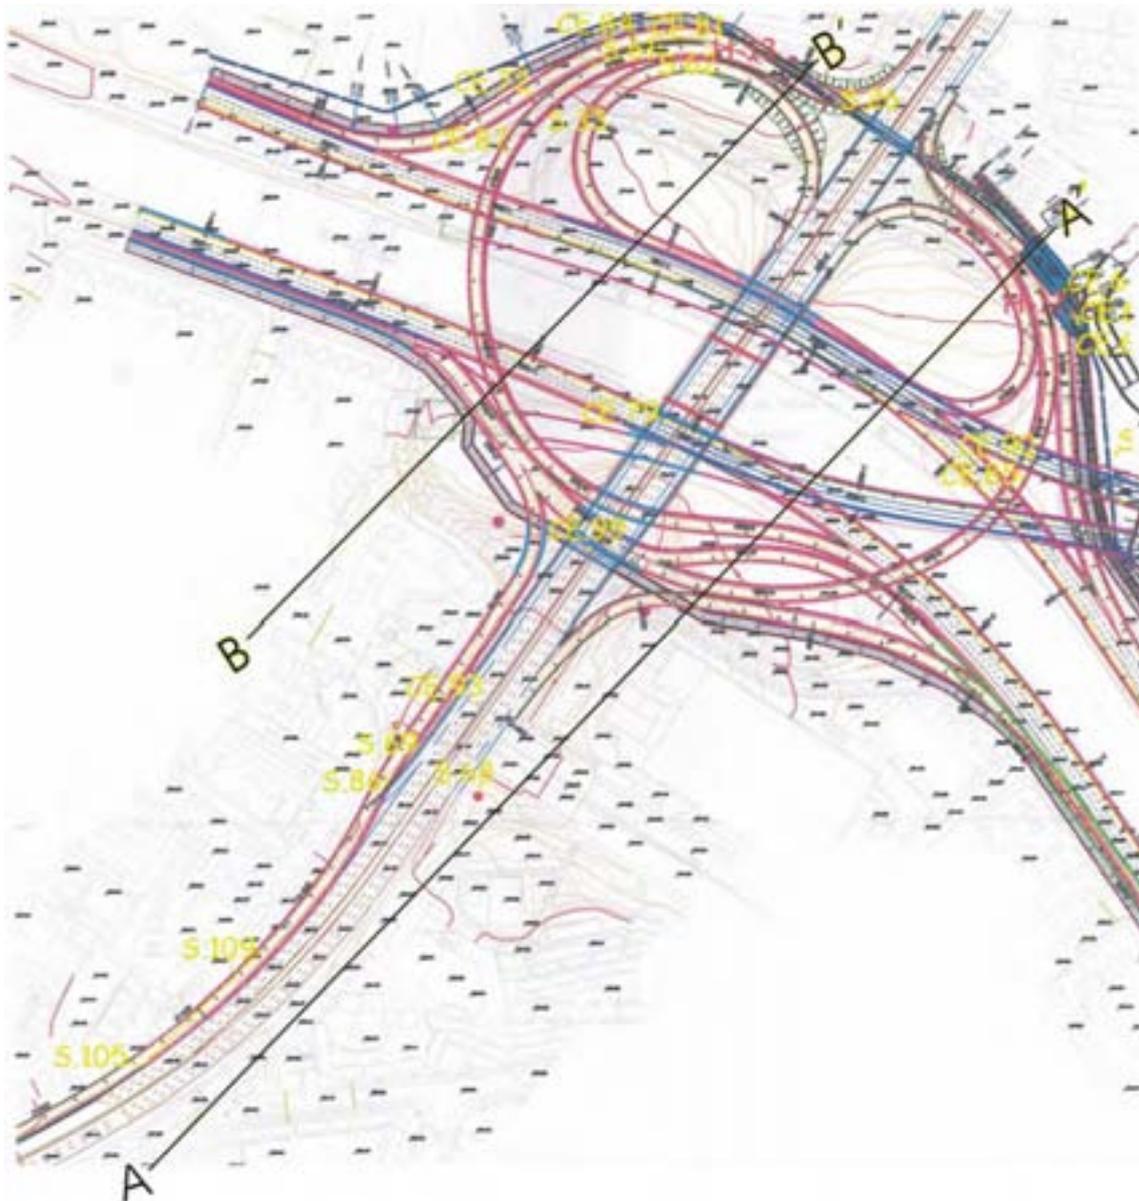
**Plano de obra con la disposición de los cortes geológicos esquemáticos.**
