# ¿Qué estamos viendo? El lado nordeste del castillo

## Un jardín renacentista en el foso

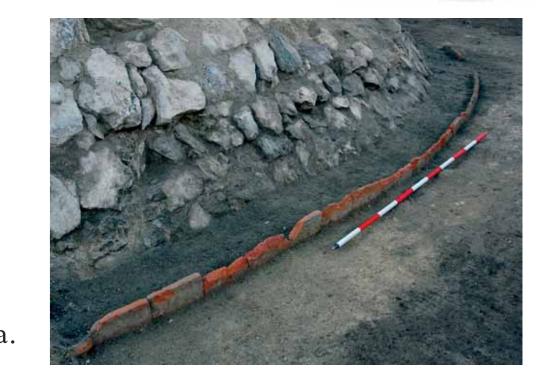
Durante la reforma de mediados del siglo XVI, el foso se convierte en un exuberante jardín: pasa de ser un recurso defensivo a ser una fuente de placer para los sentidos, de acuerdo con la idea de lo que debía de ser un palacio rural renacentista

Las excavaciones han revelado la existencia de «parterres» delimitados por alineaciones de ladrillos puestos de canto. Y de alcorques en los que crecían árboles y arbustos. Entre los parterres, discurrían las aceras por las que el señor del castillo y su corte podían pasear para disfrutar del jardín.

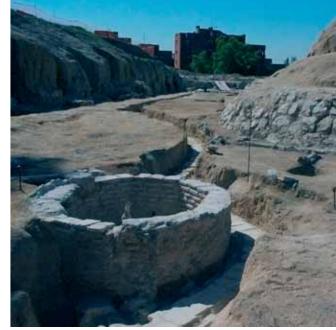
No hay un jardín sin agua. En cada una de las esquinas del foso, se alzó una fuente octogonal. Y, para alimentarlas y regar el jardín, se dispuso un sistema de canalizaciones que recorría todo el foso. El agua llegaba hasta él desde una fuente situada al oeste del castillo, junto al actual parque de Juan Carlos I.

Las tuberías estaban hechas con piezas de cerámica -atanores- diseñadas para encajar unas en otras Fuente del ángulo norte

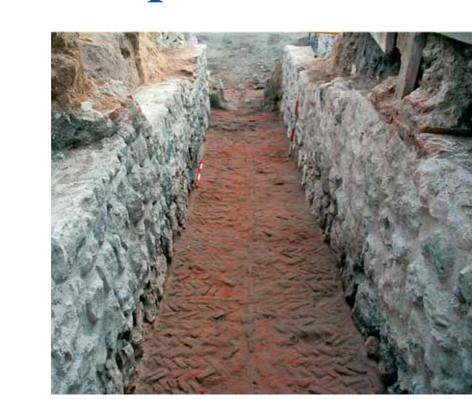
Durante la reforma, para comunicar cómodamente el interior del castillo con el jardín del foso, se abrió en este flanco un pasadizo subterráneo abovedado por debajo de la liza y

la barrera que terminaba en una puerta abierta en la escarpa. El suelo estaba cubierto por un pavimento de ladrillos que se ha conservado en buen estado.

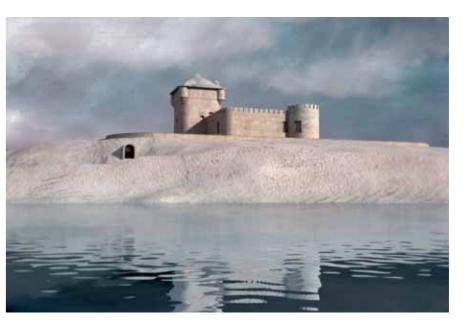
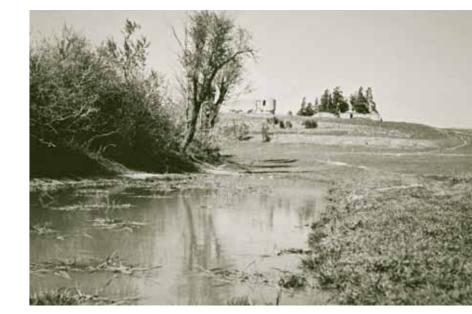
El jardín se extendía fuera del foso. El resto de la finca estaba ocupado por tierras de labor y por una alberca situada al sur del castillo, ahora bajo las casas del barrio, en la que incluso había una isla y se podía pescar o dar paseos en una embarcación de recreo conocida como el «galeón».

Reconstrucción virtual de la alberca y sus restos en 1953, antes de la construcción del barrio
