INFORME HORA PUNTA

JUEVES 21 DE JULIO DE 2022

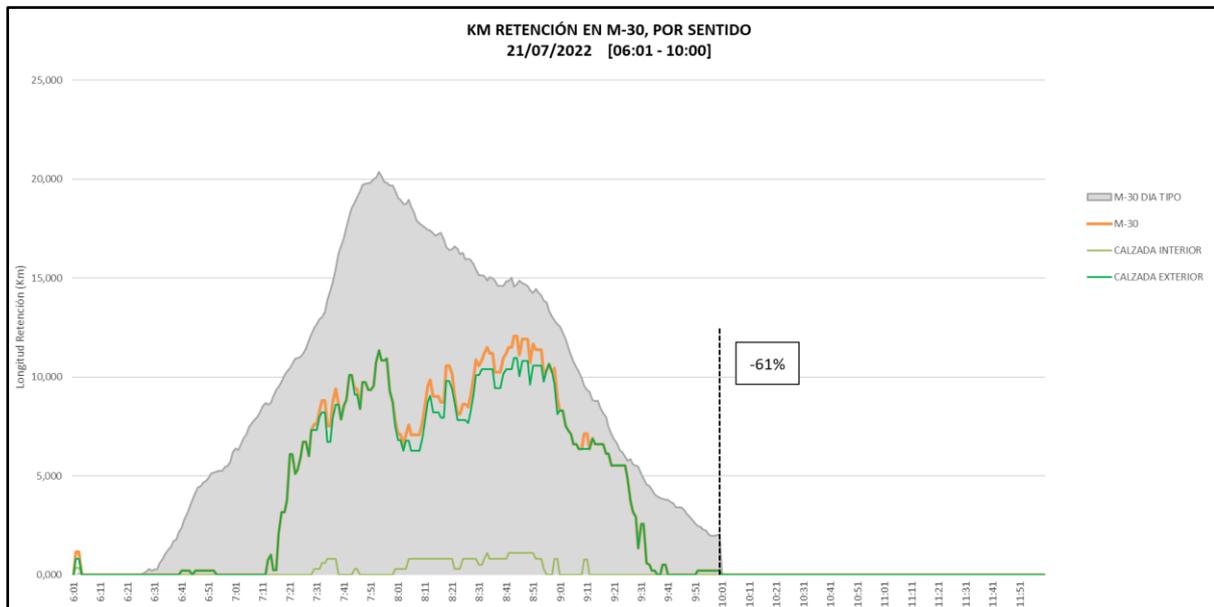
KM de retención

SEMÁFORO M-30 Y ACCESOS		
06:00 - 10:00		A LAS 10:00
% Var. Reten. / DTipo	Nº min NS4	Km de Retención
-61%	30	1,7
VERDE		
<p>Verde: Tráfico normal (fluido o retenciones habituales e incidencias no significativas) Ámbar: Tráfico con problemas circulatorios superiores a lo habitual o con incidencias significativas que afectan a un eje o área importante. Rojo: Tráfico con excepcionales problemas circulatorios o incidencias muy graves que afectan a toda la vía y terminan afectando al tráfico urbano.</p>

En **M-30** la hora punta discurre con normalidad, sin incidencias graves que afecten al tráfico. Las retenciones en el arco oeste finalizan a las 09:10h y en el arco este finalizan a las 09:30h.

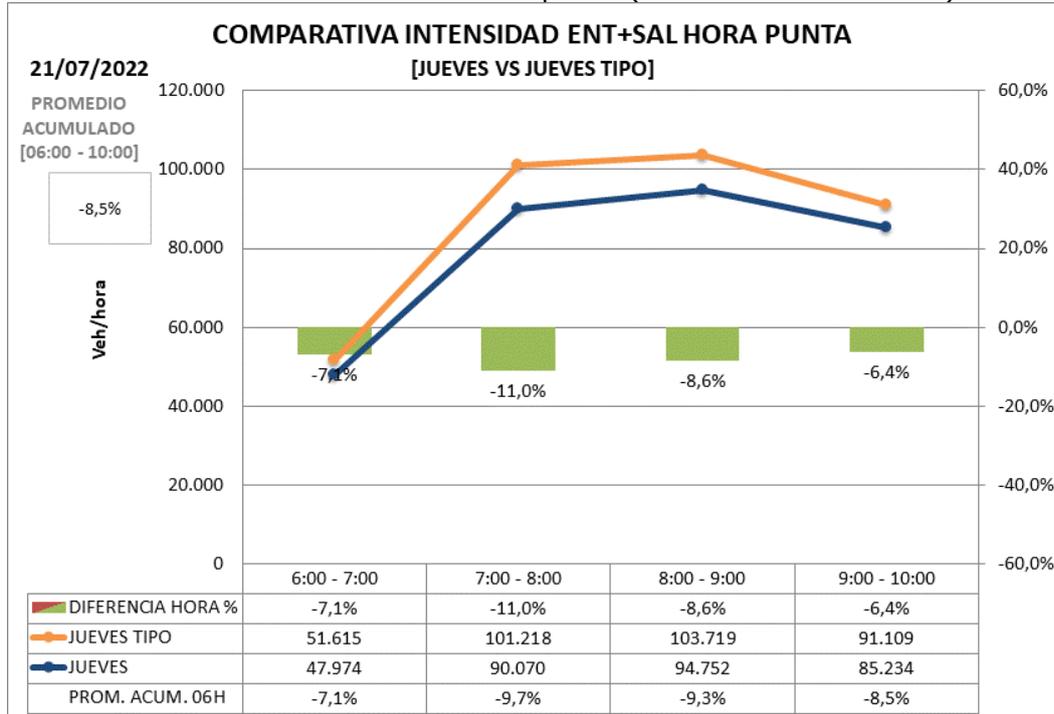
- Promedio de intensidad en hora punta (de 6:00 a 10:00 horas)

*Se considera Día Tipo al promedio de los días de julio de 2019.

Respecto día tipo (de 6 a 10:00h): -8,5%

Respecto día tipo (desde las 0:00h): -6,5%

En la gráfica se representa la **intensidad horaria del día actual** (color azul) y la **intensidad horaria del día de referencia** (en naranja), los valores se indican en la tabla inferior y se referencian en el eje de ordenadas izquierdo.

En la tabla inferior y referenciada al eje de ordenadas derecho, se representa con un gráfico de barras los valores de la **diferencia horaria (%)** entre los dos días considerados.

Finalmente, en la última fila de la tabla se indica el **promedio acumulado (%)**, que es la relación entre la suma de las intensidades desde las 00:00 horas del día actual respecto al mismo dato del día de referencia. Estos valores no se representan en la gráfica.

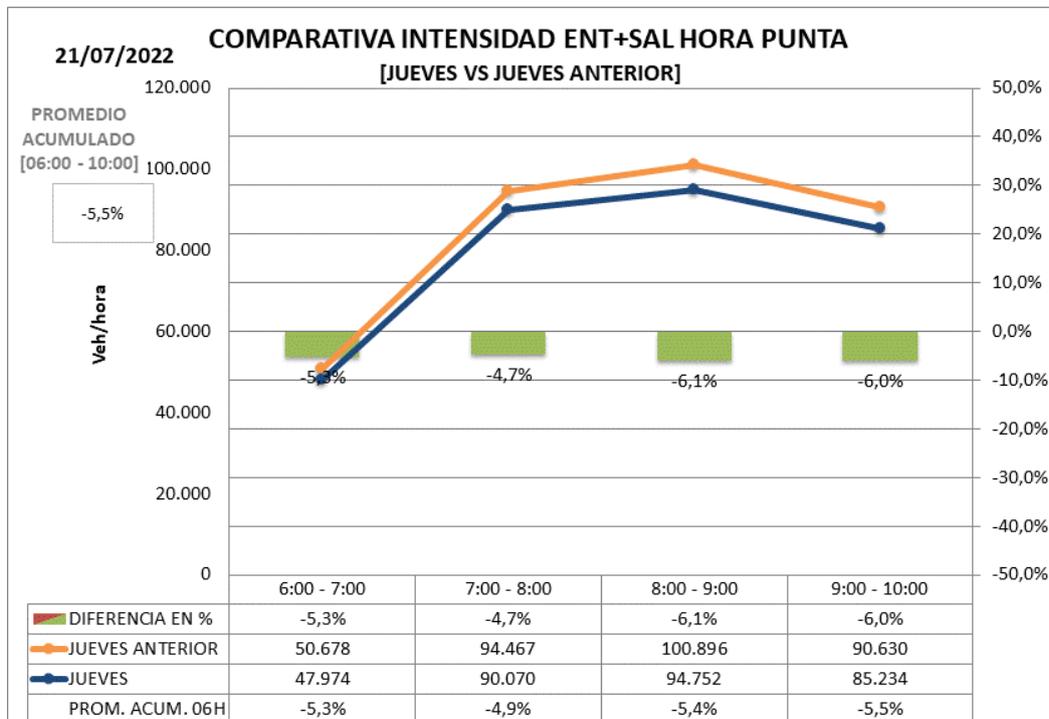
Promedio de **intensidad** en hora punta **con el mismo día de la semana anterior.**

Respecto **con mismo día de la semana anterior.** (de 6 a 10:00h): -5,5%

Respecto **con mismo día de la semana anterior.** (desde las 0:00h): -4,6%

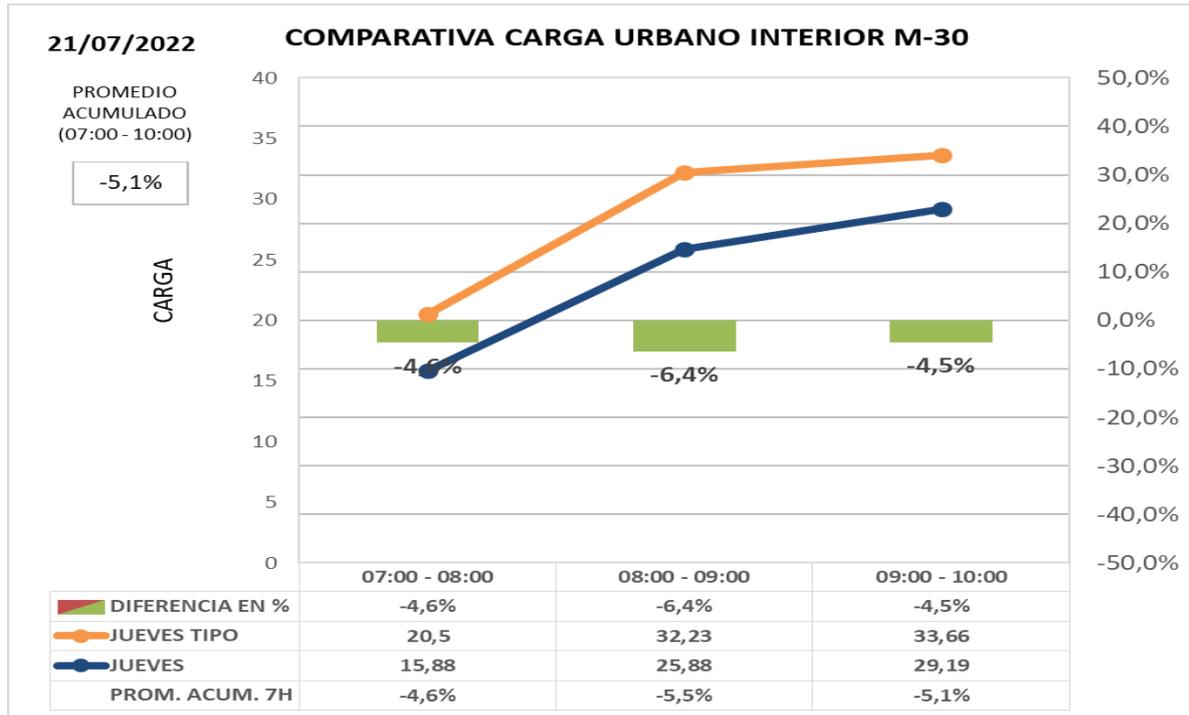
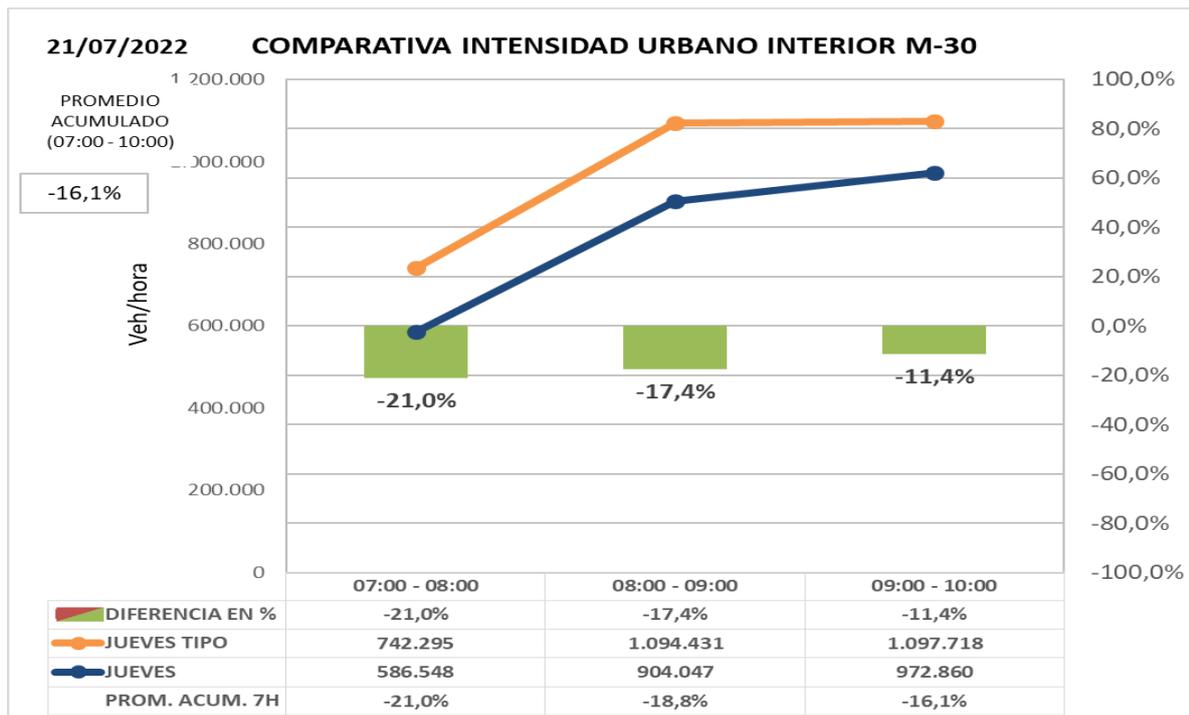
ZONA URBANA INTERIOR M-30

Los datos de hora punta de la mañana en el día de hoy **comparado con día tipo del mismo periodo del año 2.019:**

Carga -5,1%

Intensidad -16,1%

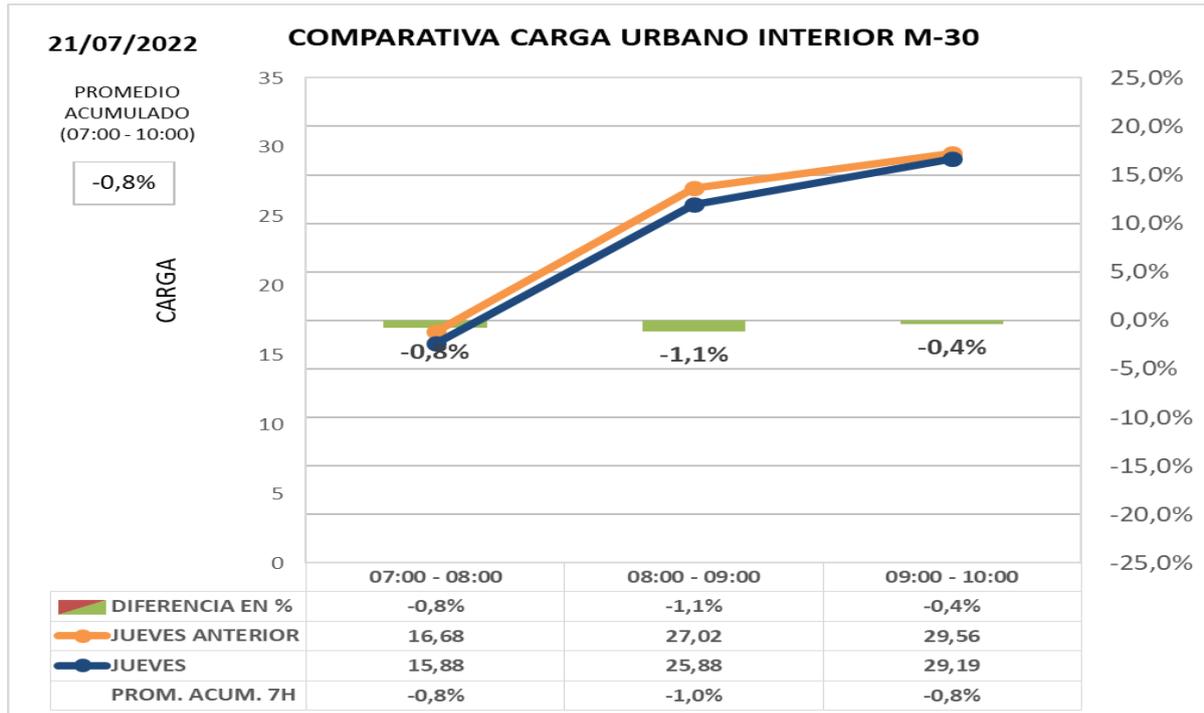
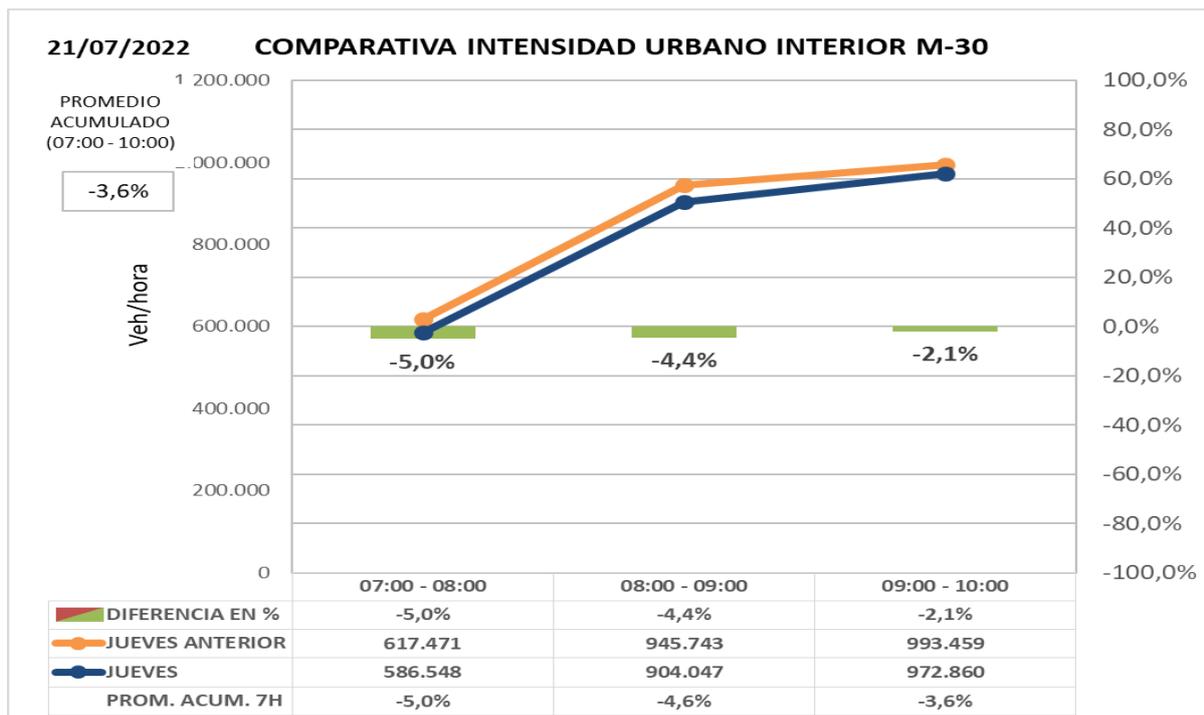
Los datos de hora punta de la mañana en el día de hoy **comparado con semana anterior:**
Carga -0,8%
Intensidad -3,6%

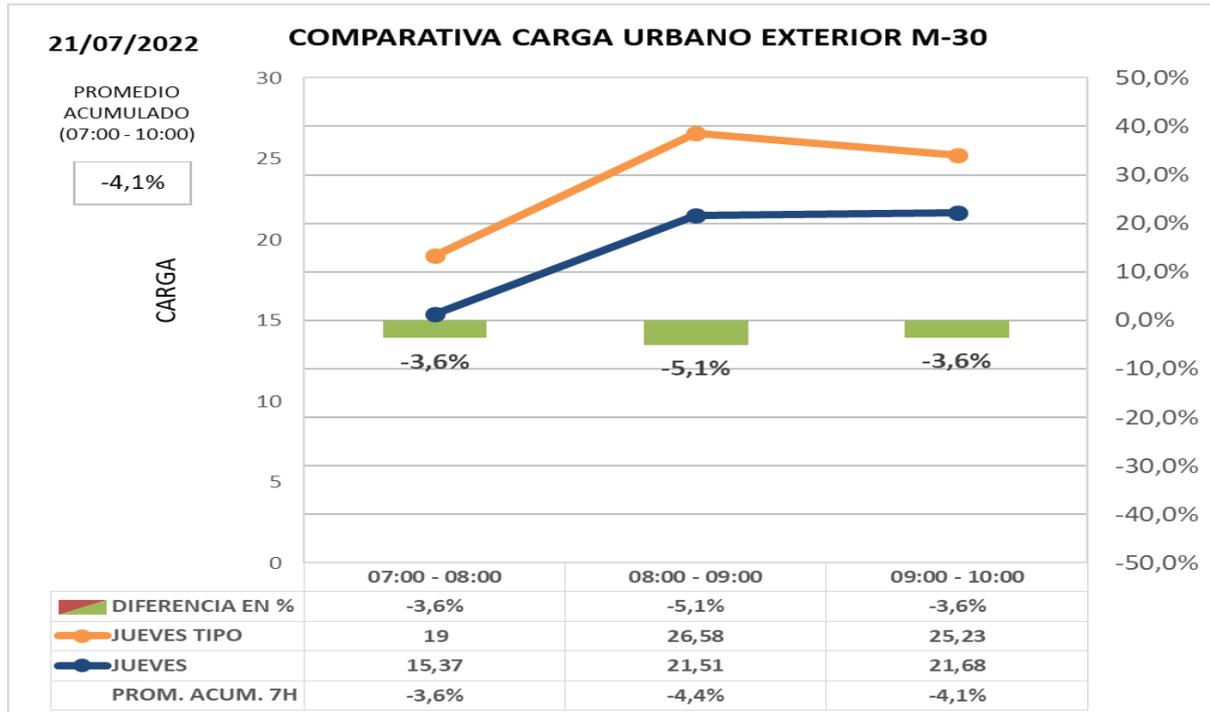
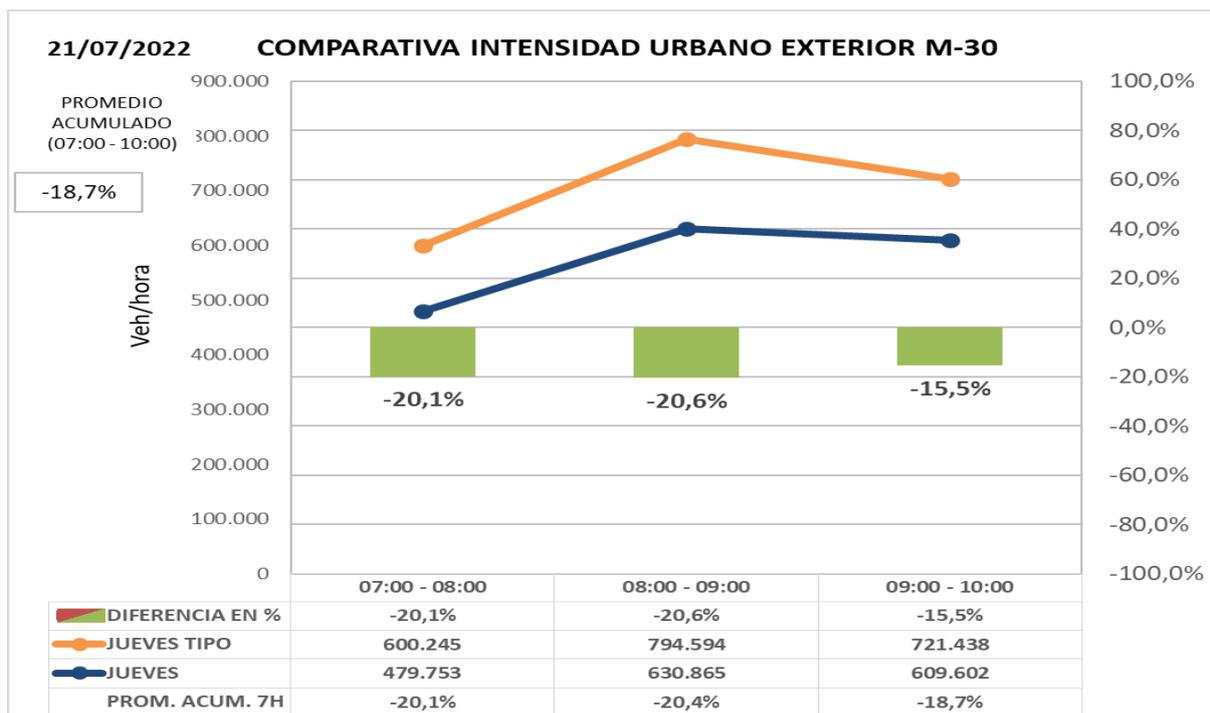
ZONA URBANA EXTERIOR M-30

Los datos de hora punta de la mañana en el día de hoy **comparado con día tipo del mismo periodo del año 2.019:**

Carga -4,1%

Intensidad -18,7%

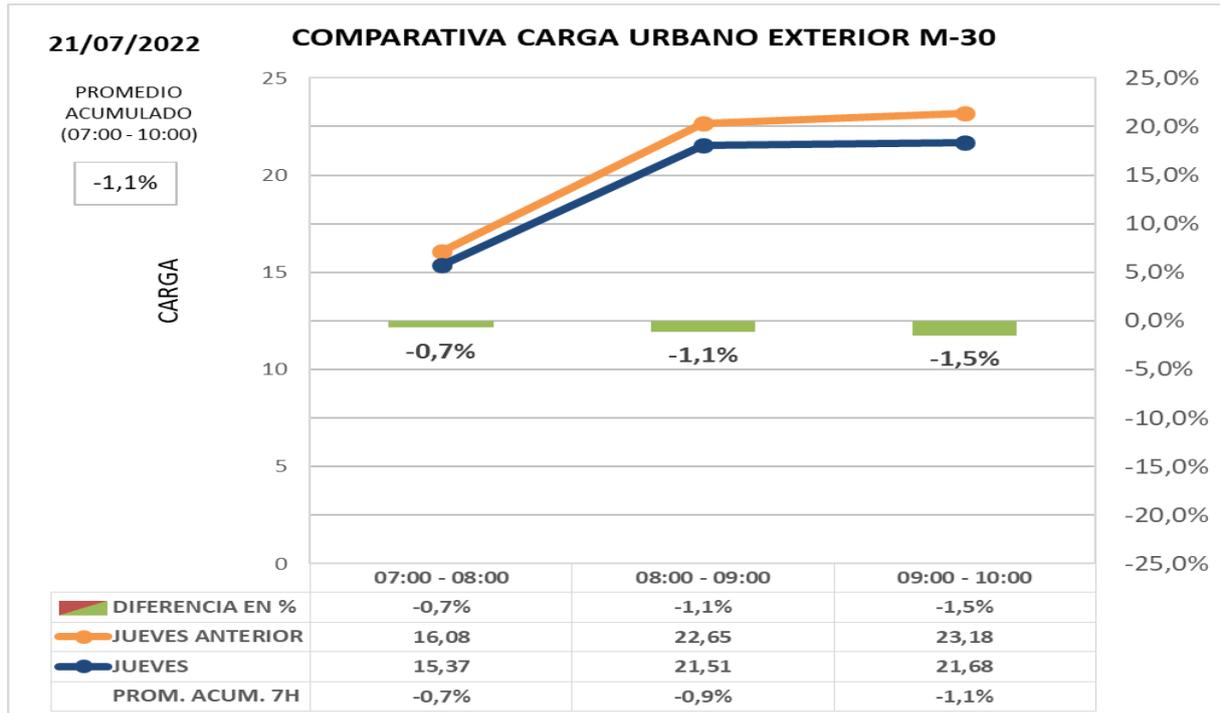
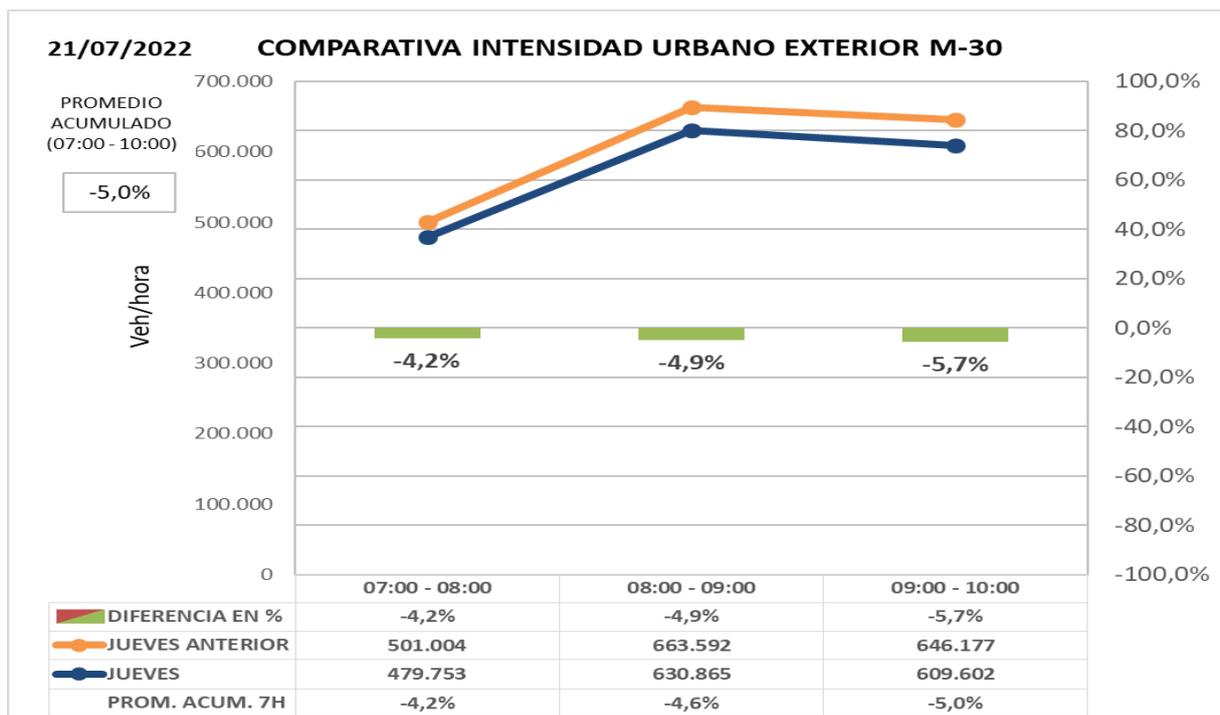
Los datos de hora punta de la mañana en el día de hoy **comparado con semana anterior:**

Carga -1,1%

Intensidad -5,0%
