## INFORME HORA PUNTA

**LUNES 10 DE JULIO DE 2023**

# DATOS M-30

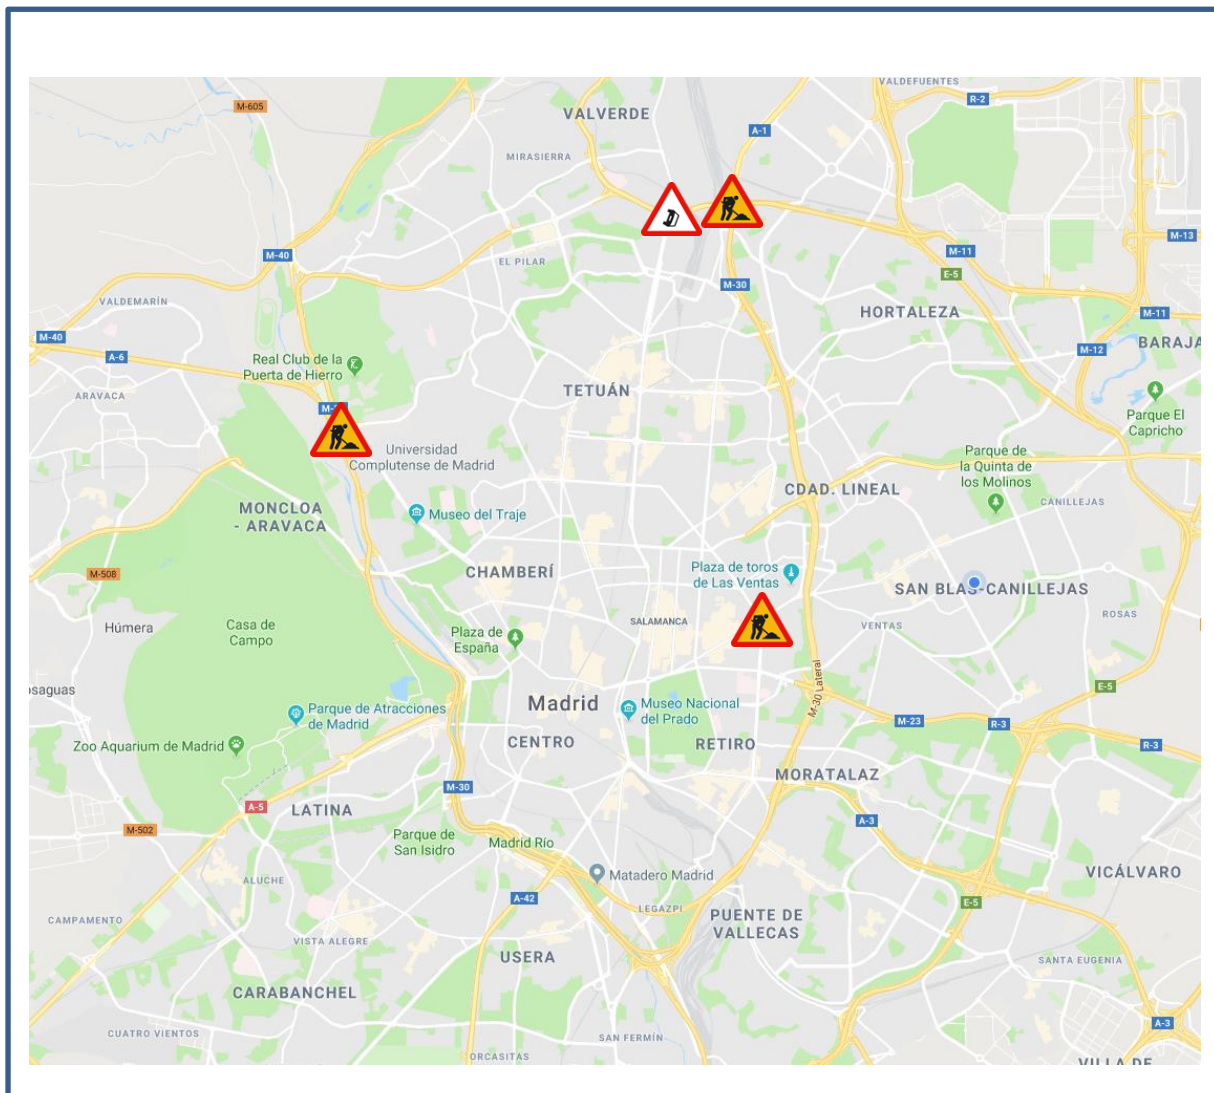
### PLANO INCIDENCIAS

- **8:29 – 9:33:** Accidente en calzada interior, km. 31.6 en la zona de nudo Norte, cortando carril derecho.

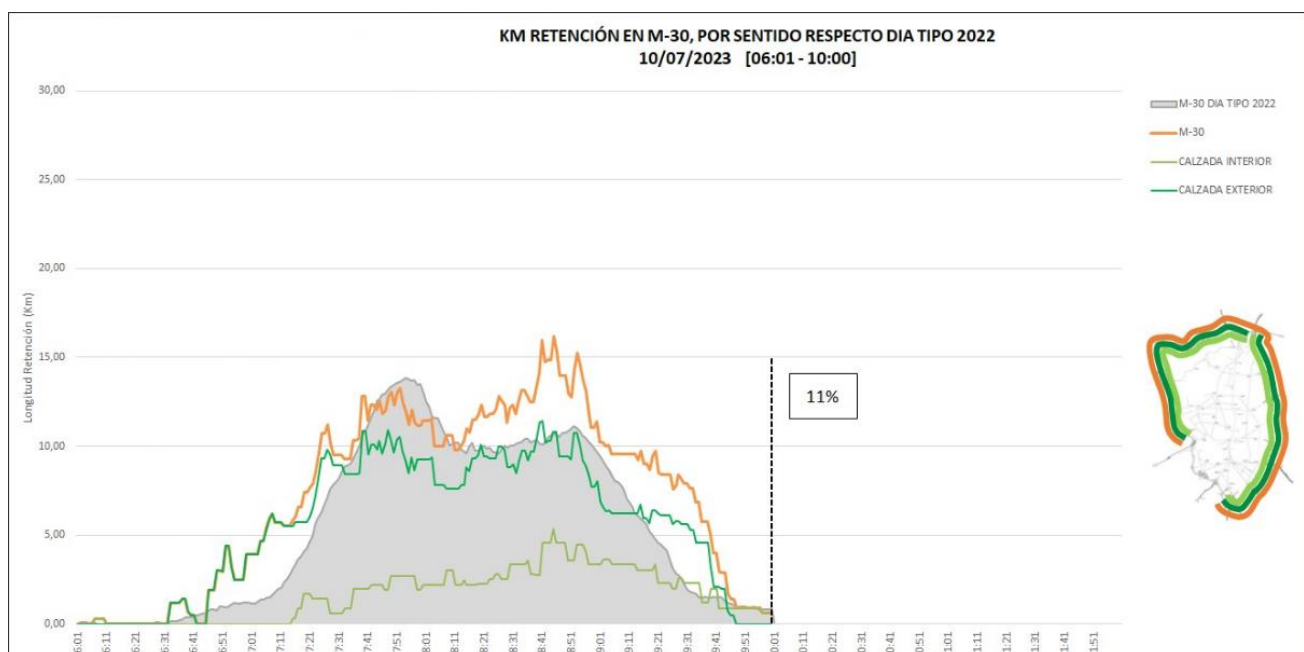
- Comparación KM retención con el día tipo de 2022 (post-COVID)**

\*Respecto Día Tipo (promedio de julio de 2022.).

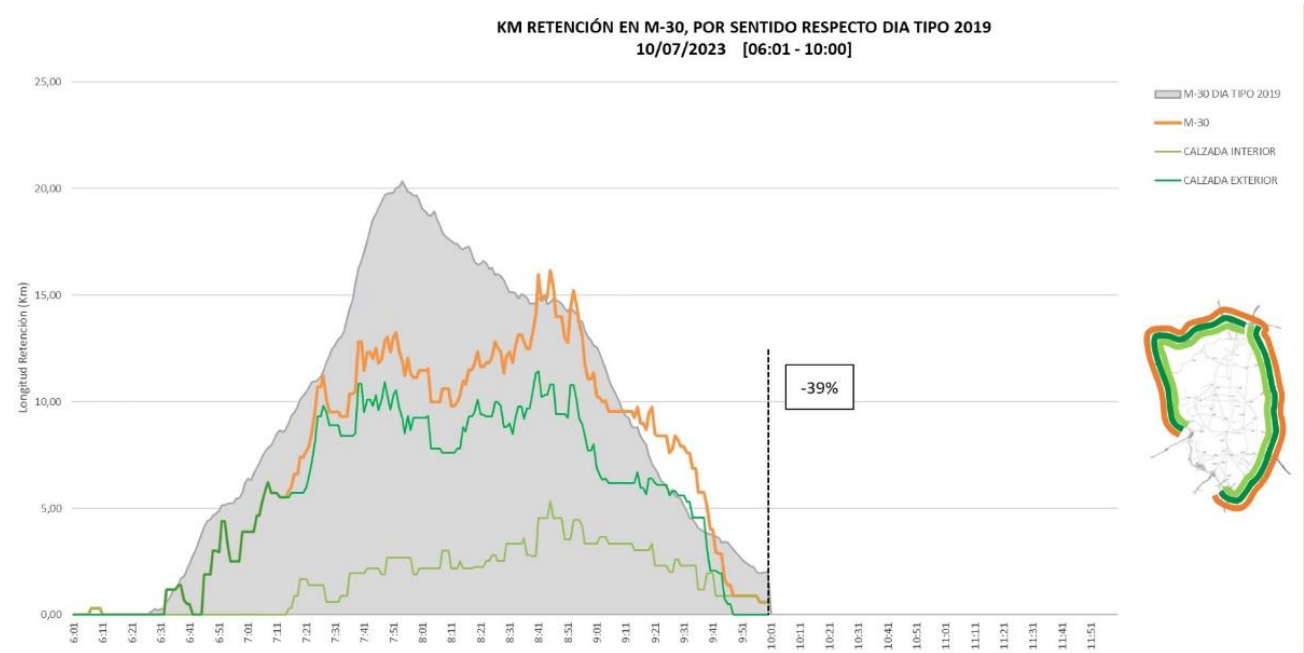
- Comparación KM retención con el día tipo de 2019 (pre-COVID)**

\*Respecto Día Tipo (promedio de julio de 2019.).

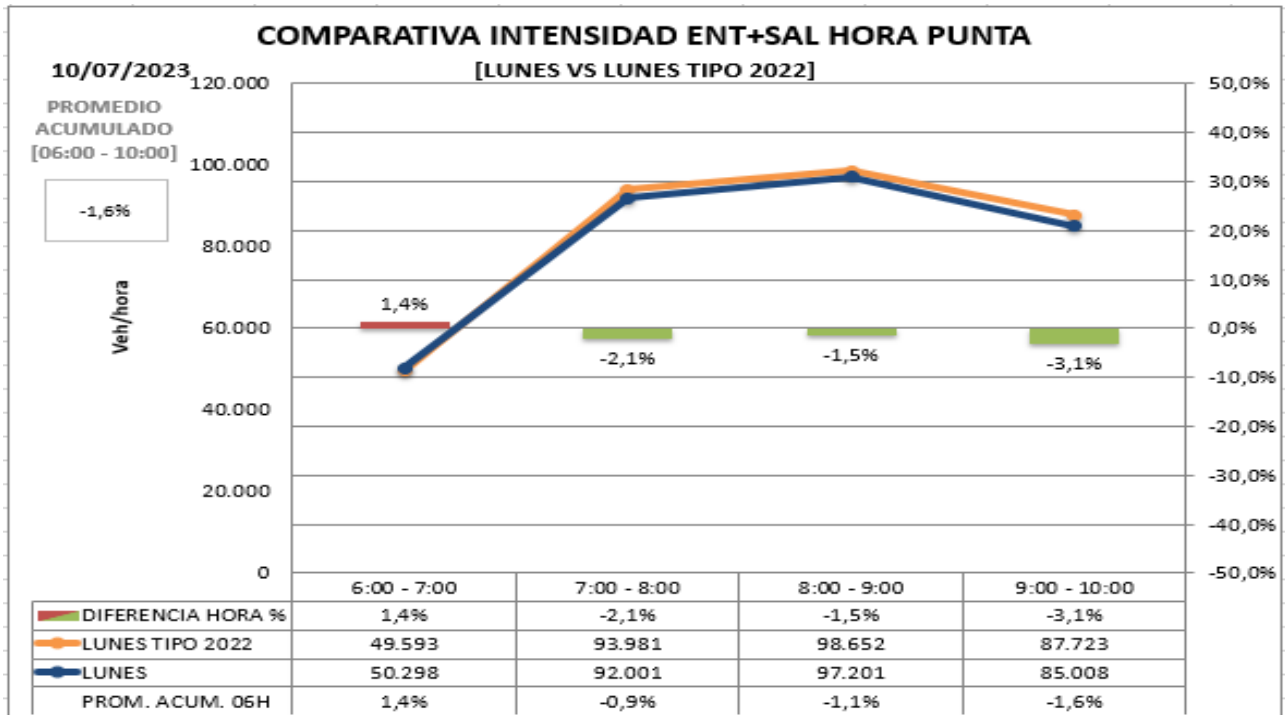
- Promedio de intensidad en hora punta (de 6:00 a 10:00 horas) respecto a día tipo de 2022 (post-COVID)

\*Se considera Día Tipo al promedio de los días de julio de 2022.

Respecto día tipo (de 6 a 10:00h): -1,6%

Respecto día tipo (desde las 0:00h): -1,3%

En la gráfica se representa la **intensidad horaria del día actual** (color azul) y la **intensidad horaria del día de referencia** (en naranja), los valores se indican en la tabla inferior y se referencian en el eje de ordenadas izquierdo.

En la tabla inferior y referenciada al eje de ordenadas derecho, se representa con un gráfico de barras los valores de la **diferencia horaria (%)** entre los dos días considerados.

Finalmente, en la última fila de la tabla se indica el **promedio acumulado (%)**, que es la relación entre la suma de las intensidades desde las 00:00 horas del día actual respecto al mismo dato del día de referencia. Estos valores no se representan en la gráfica.

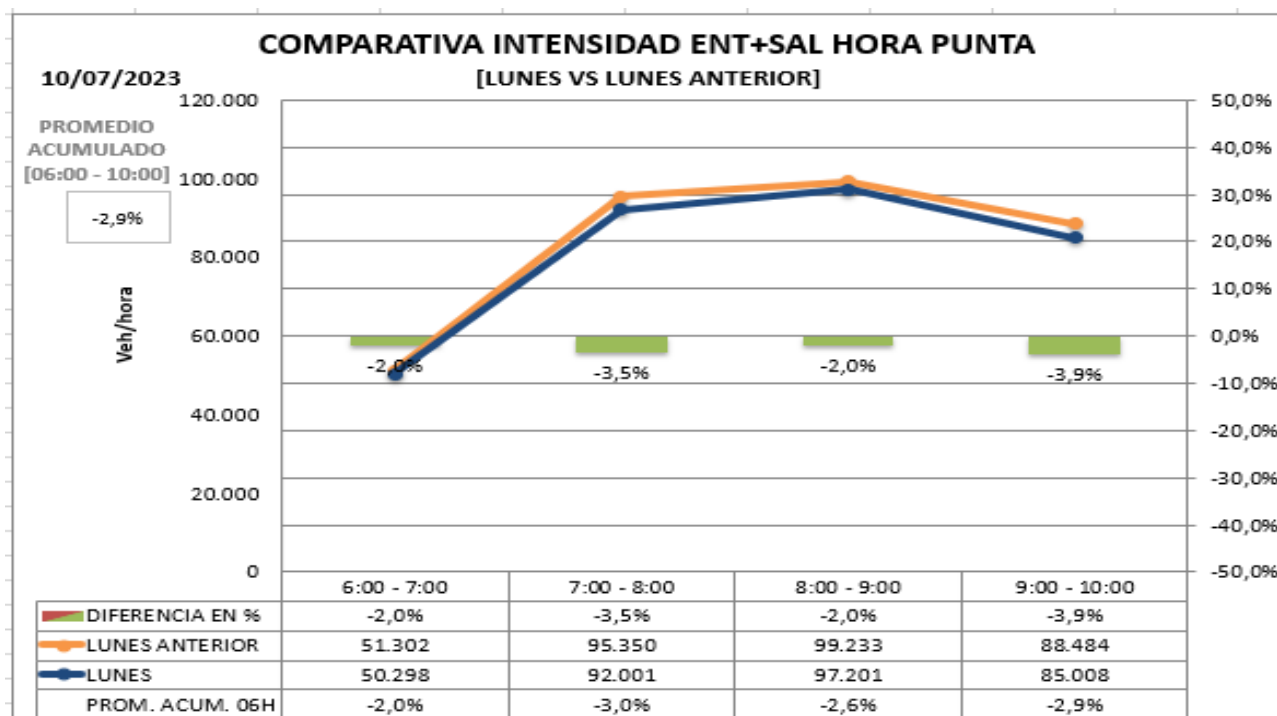
Promedio de **intensidad** en hora punta comparando **con el mismo día de la semana anterior**

Respecto **con mismo día de la semana anterior.** (de 6 a 10:00h): -2,9%

Respecto **con mismo día de la semana anterior.** (desde las 0:00h): -3,1%

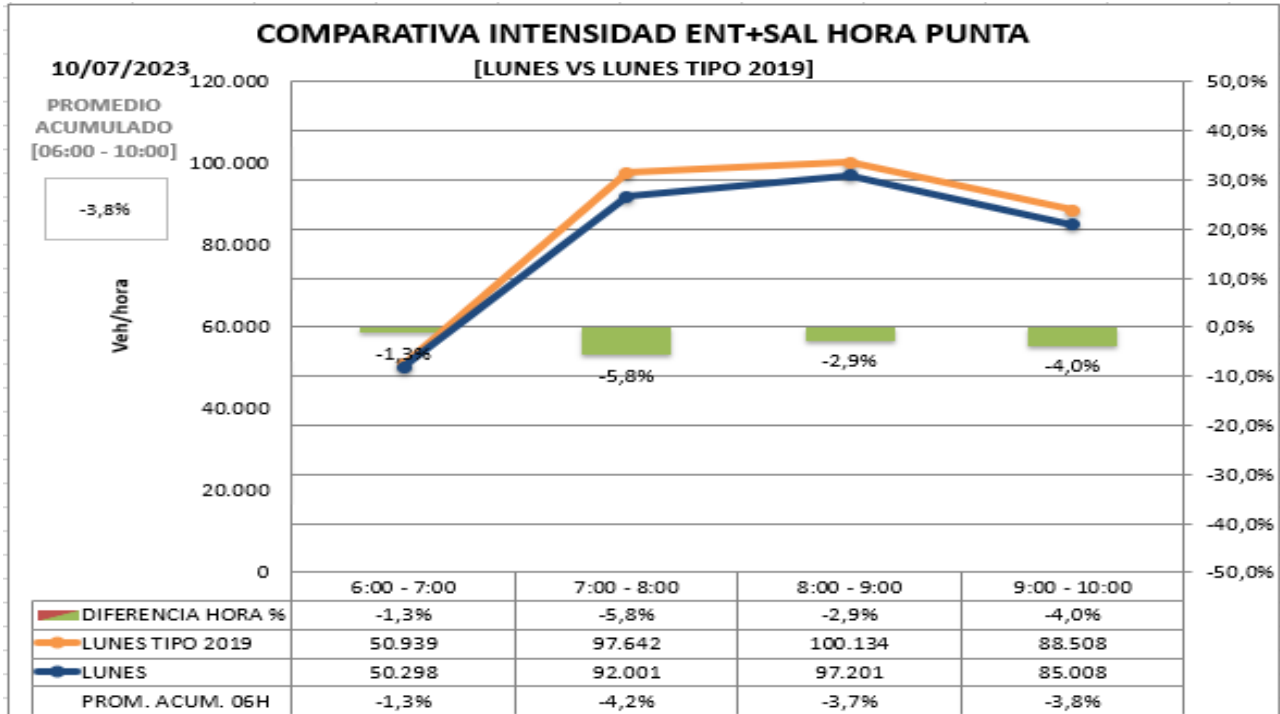
- Promedio de intensidad en hora punta (de 6:00 a 10:00 horas) respecto a día tipo de 2019 (pre-COVID)**

Respecto día tipo 2019 (de 6 a 10:00h): -3,8%  
Respecto día tipo 2019 (desde las 0:00h): -2,6%

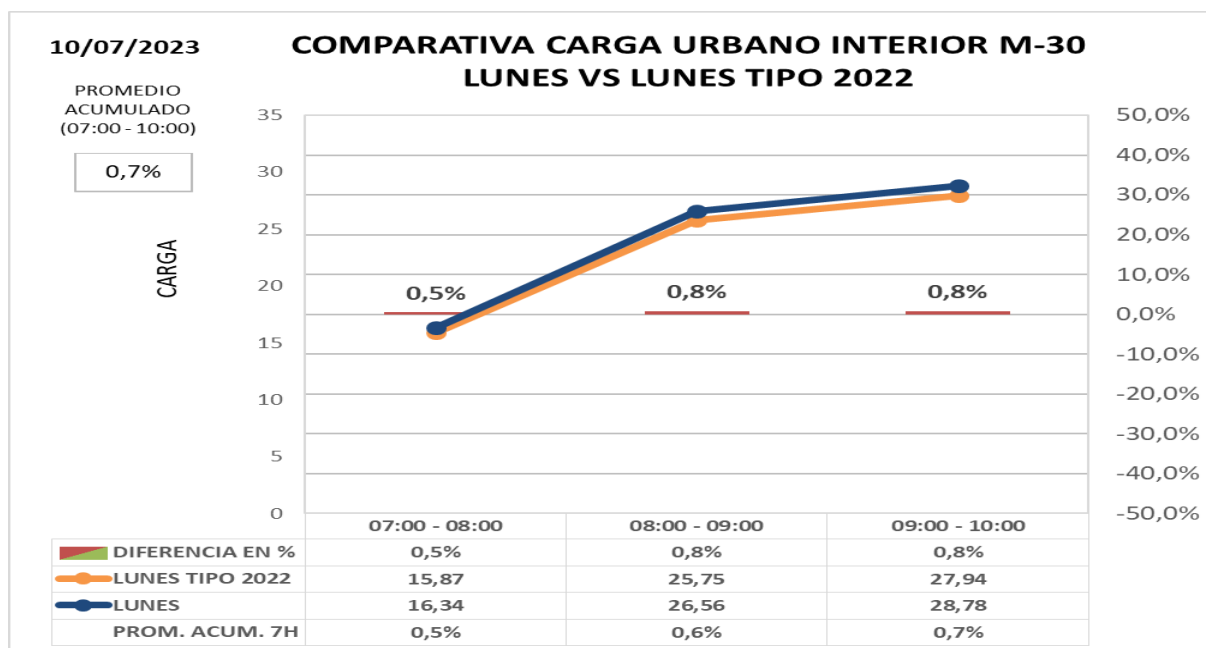
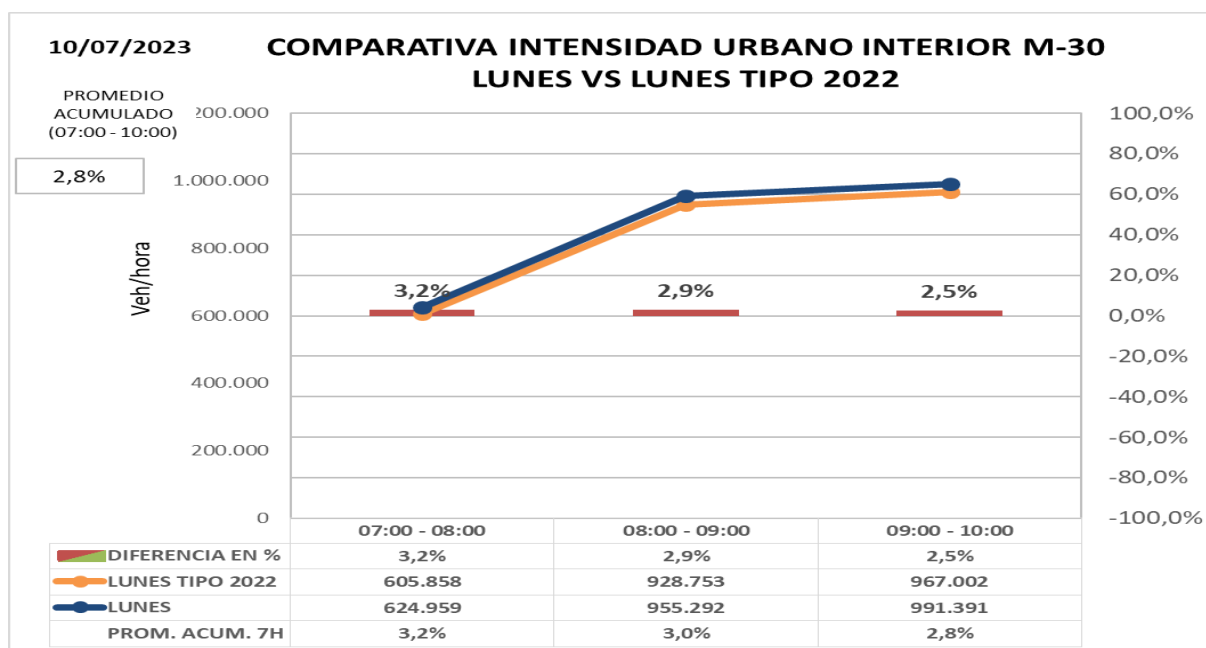
- Comparación de carga e intensidad en interior M30 con día tipo 2022 (post-COVID)**

Los datos de hora punta de la mañana en el día de hoy **comparado con día tipo del mismo periodo del año 2.022:**

**Carga +0,7%**

**Intensidad +2,8%**

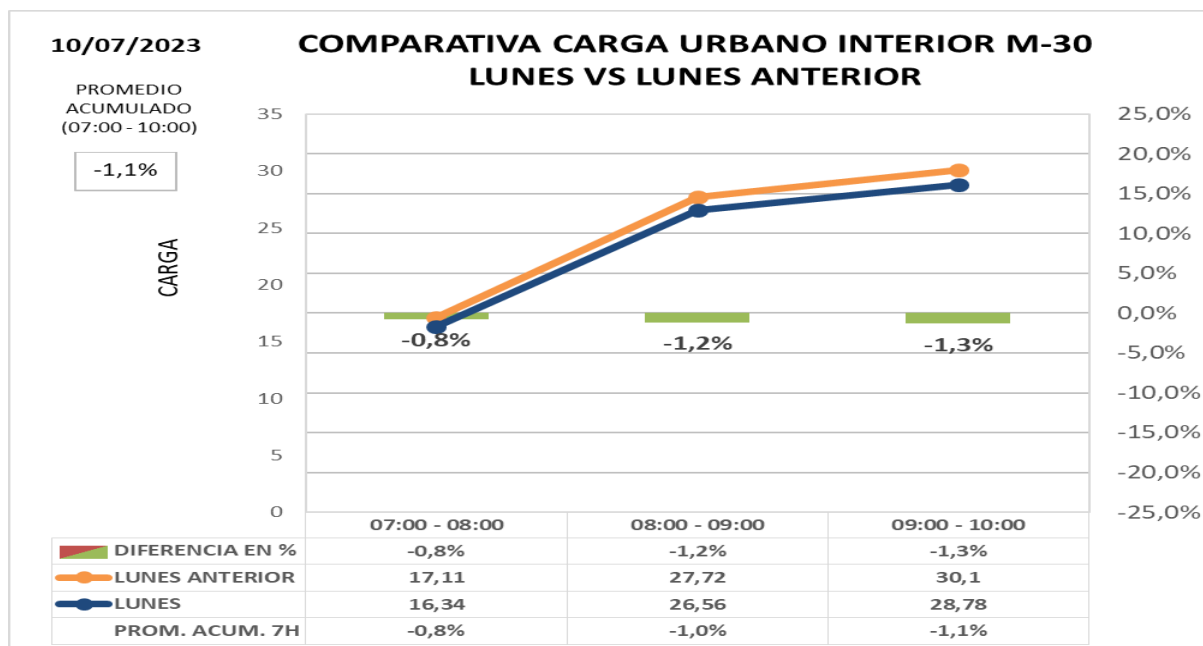
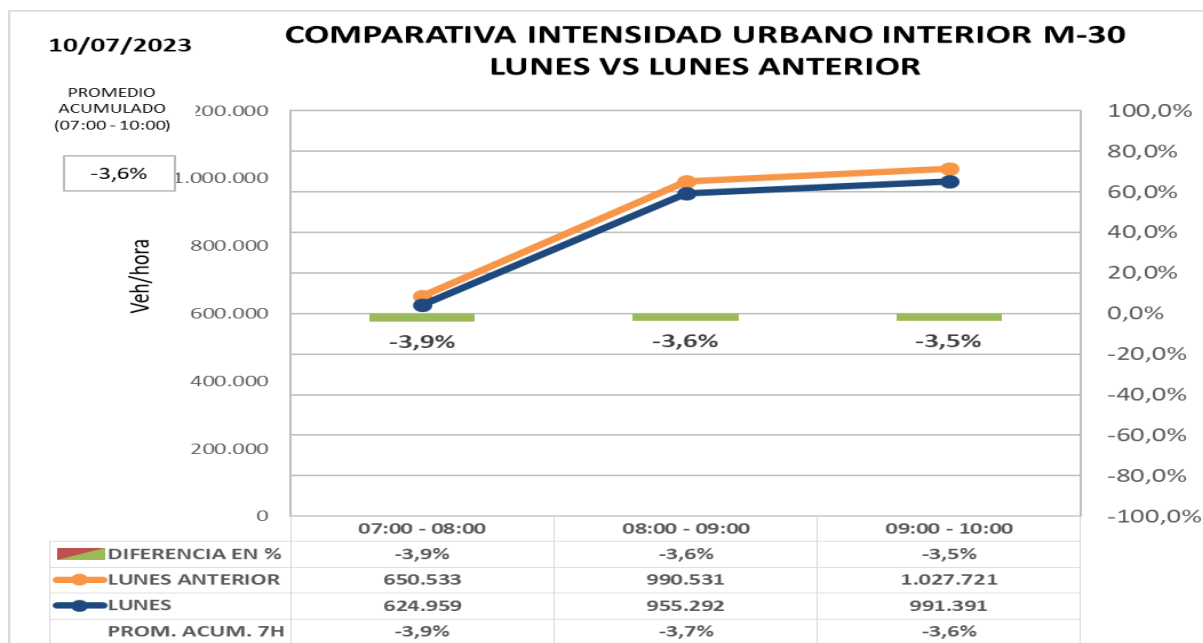
### • Comparación de intensidad y carga en interior M30 con la semana anterior

Los datos de hora punta de la mañana en el día de hoy **comparado con día similar de semana anterior:**

**Carga -1,1%**

**Intensidad -3,6%**

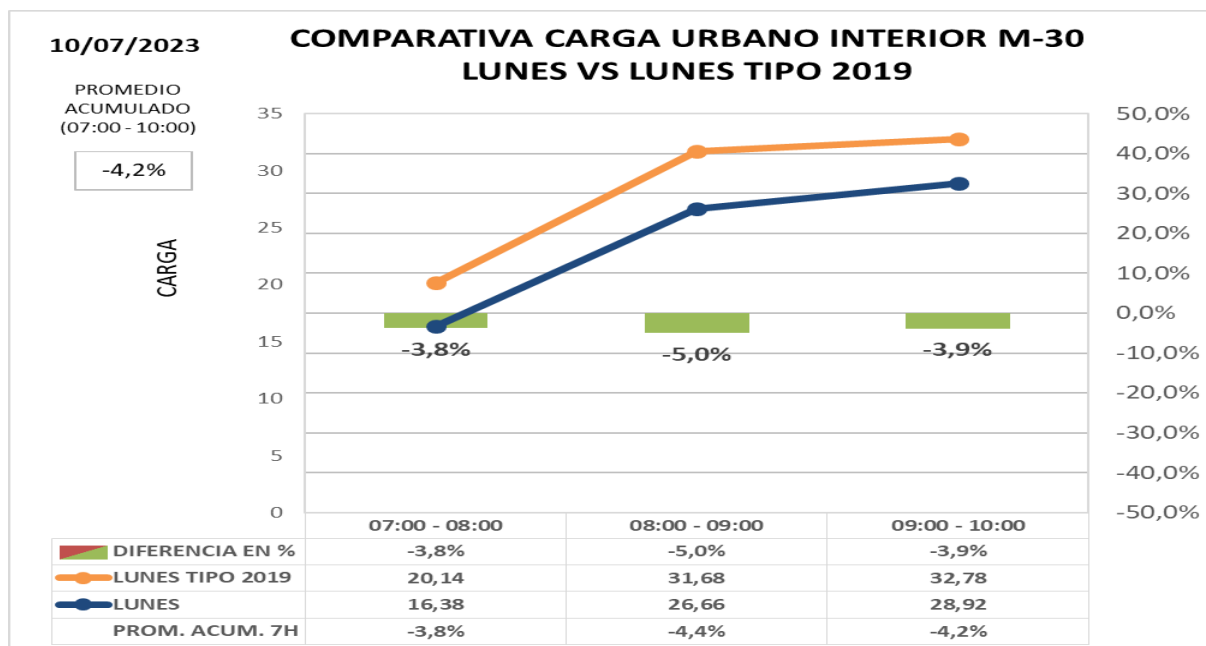
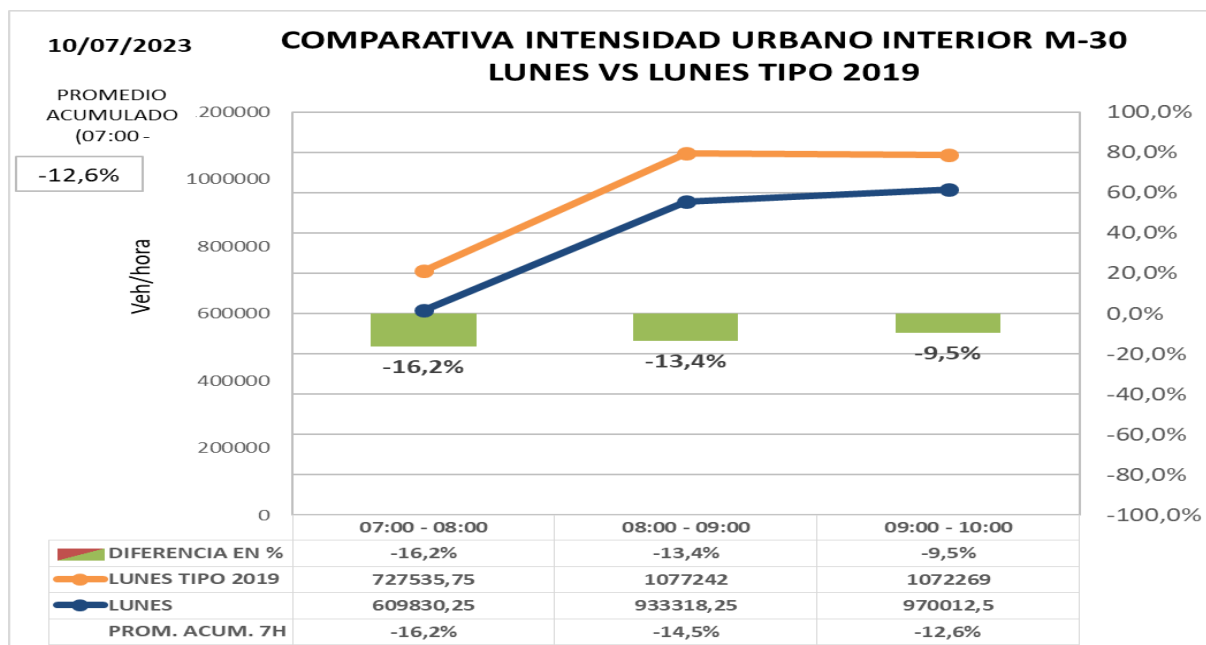
- Comparación de carga e intensidad en interior M30 con día tipo de 2019 (pre-COVID)**

Los datos de hora punta de la mañana en el día de hoy **comparado con día tipo del mismo periodo del año 2.019 (situación PRECOVID):**

**Carga -4,2%**

**Intensidad -12,6%**

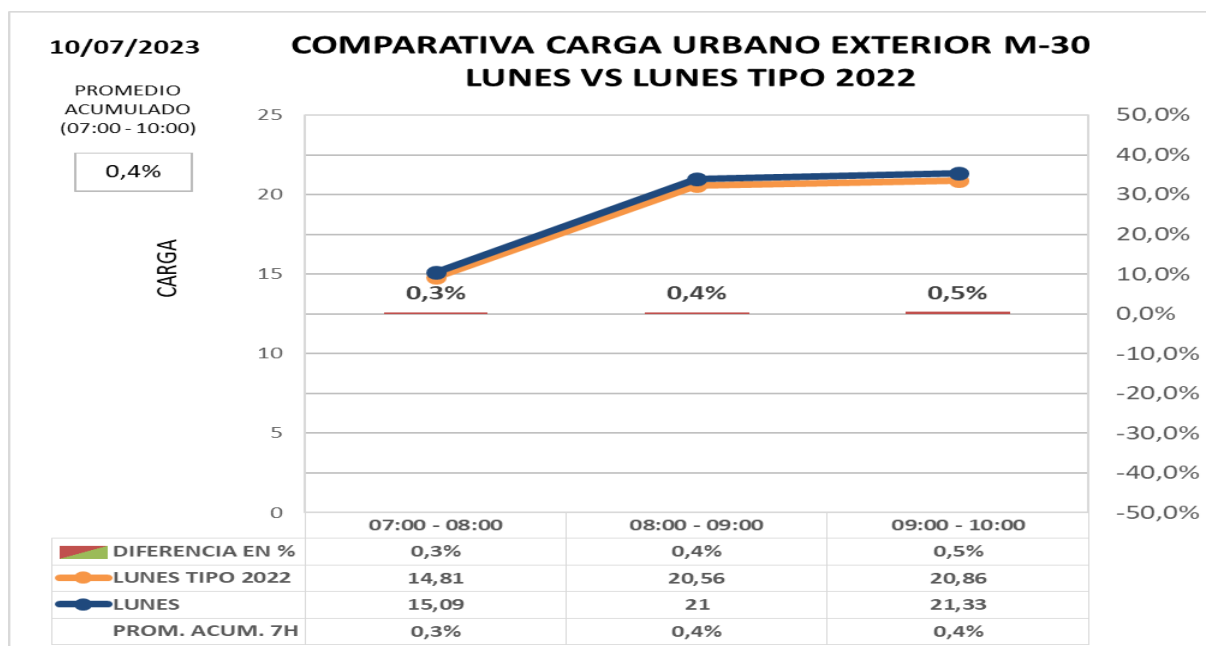
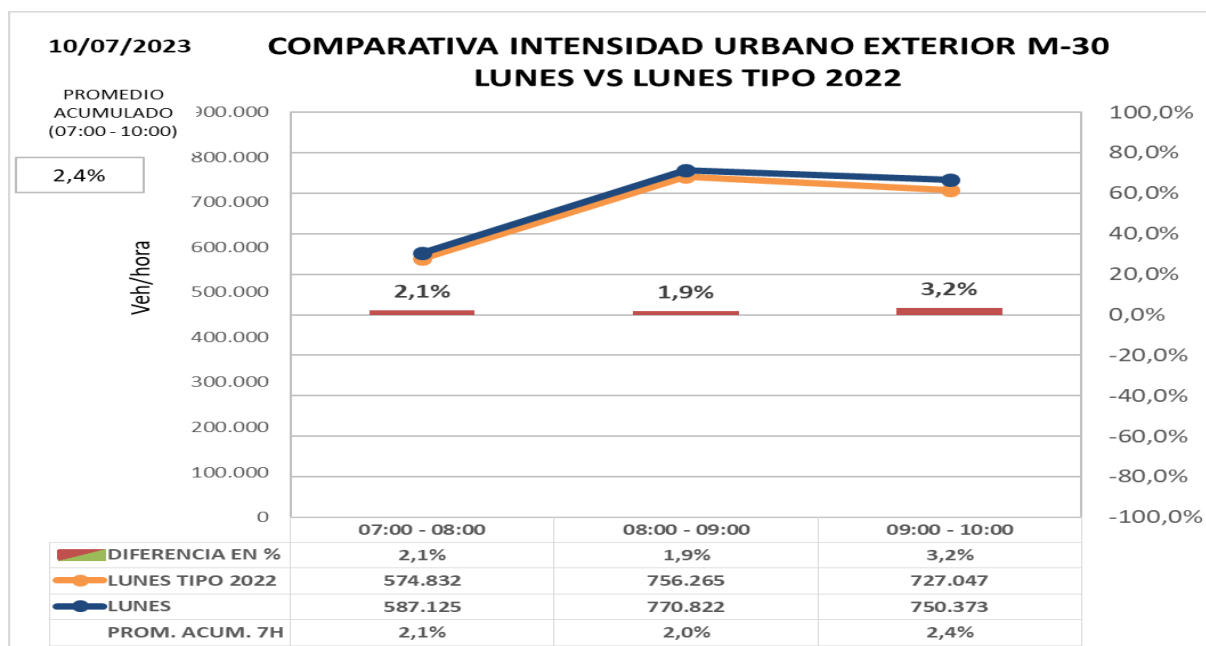
- Comparación de carga e intensidad en exterior M30 con día tipo 2022 (post-COVID)**

Los datos de hora punta de la mañana en el día de hoy **comparado con día tipo del mismo periodo del año 2.022:**

**Carga +0,4%**

**Intensidad +2,4%**

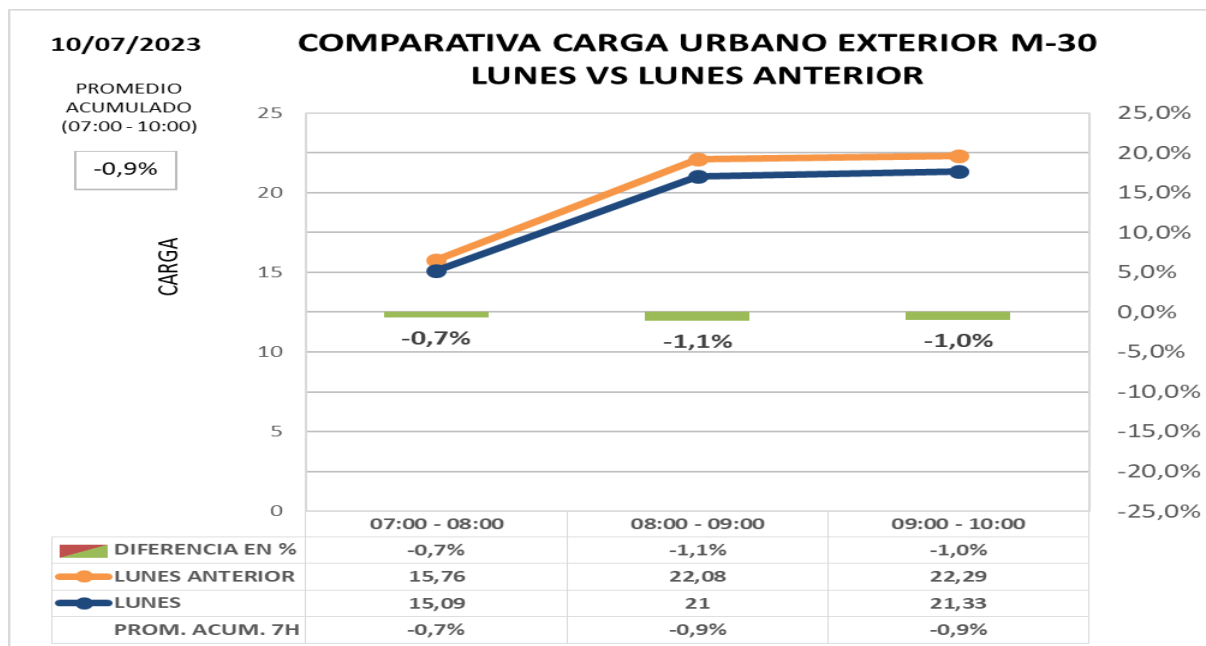
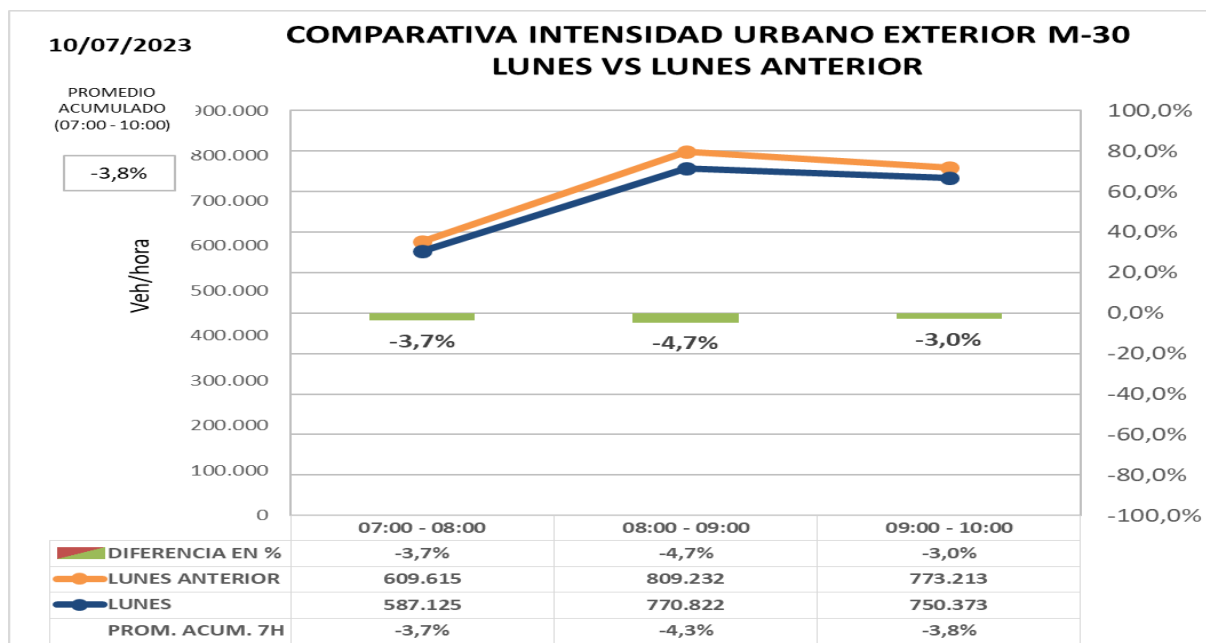
### • Comparación de carga e intensidad en exterior M30 semana anterior

Los datos de hora punta de la mañana en el día de hoy **comparado con día similar de semana anterior**:

**Carga -0,9%**

**Intensidad -3,8%**

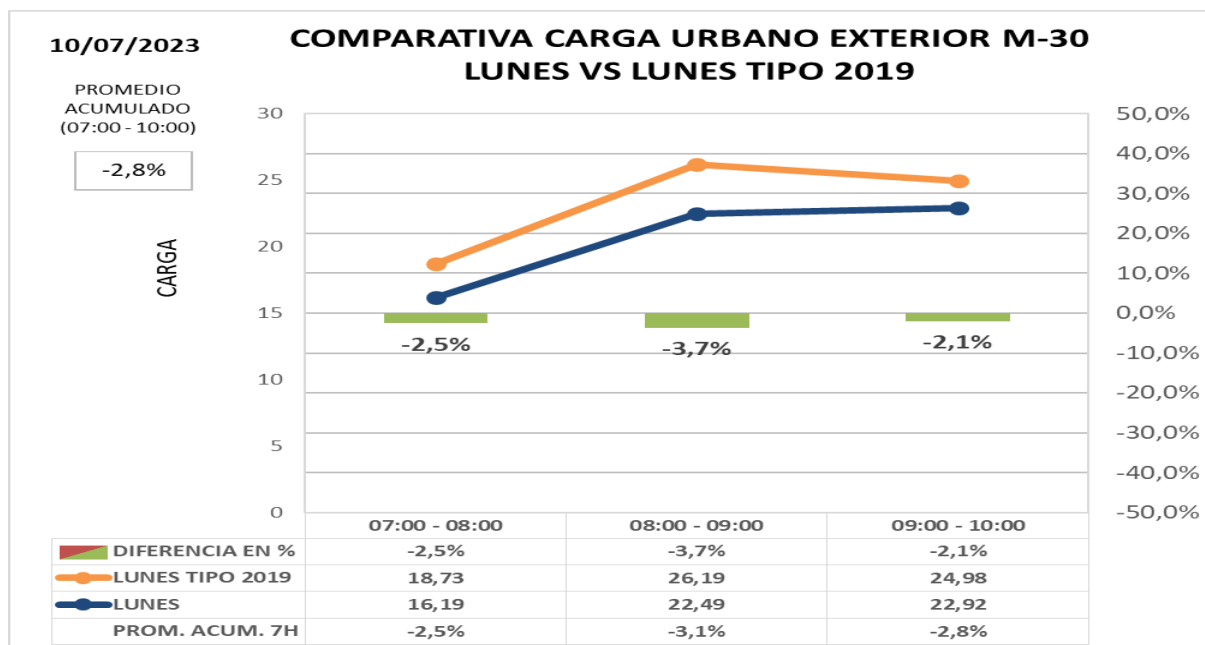
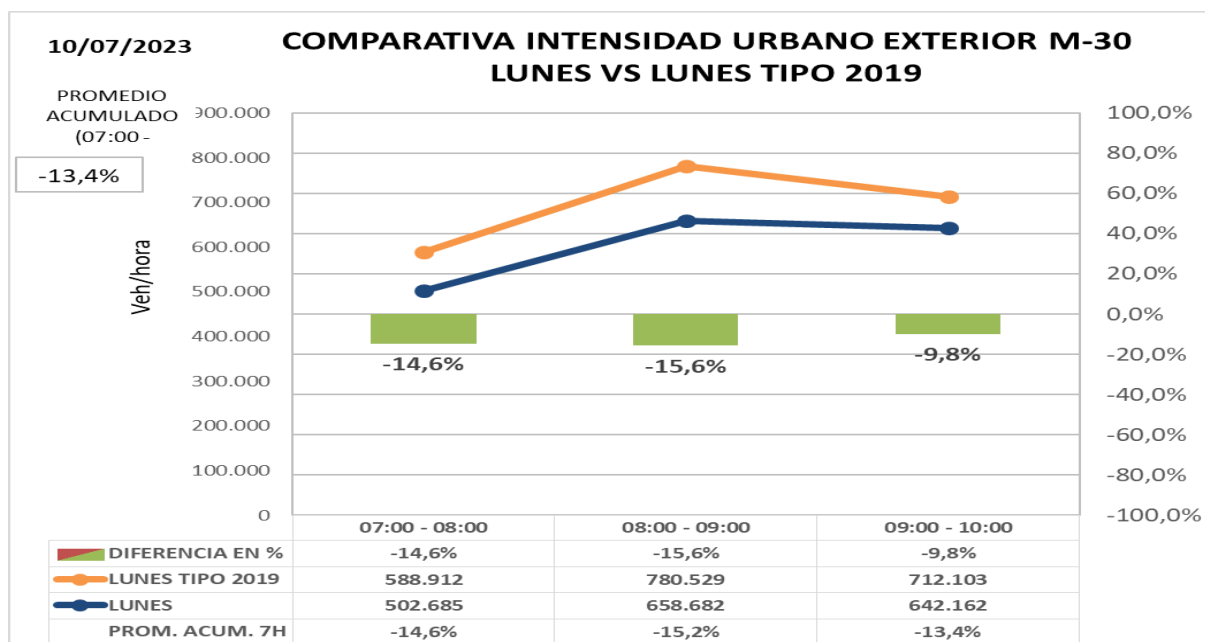
### Comparación de carga e intensidad en exterior M30 con día tipo 2019 (pre-COVID)

Los datos de hora punta de la mañana en el día de hoy **comparado con día tipo del mismo periodo del año 2.019 (situación PRECOVID):**

**Carga -2,8%**

**Intensidad -13,4%**

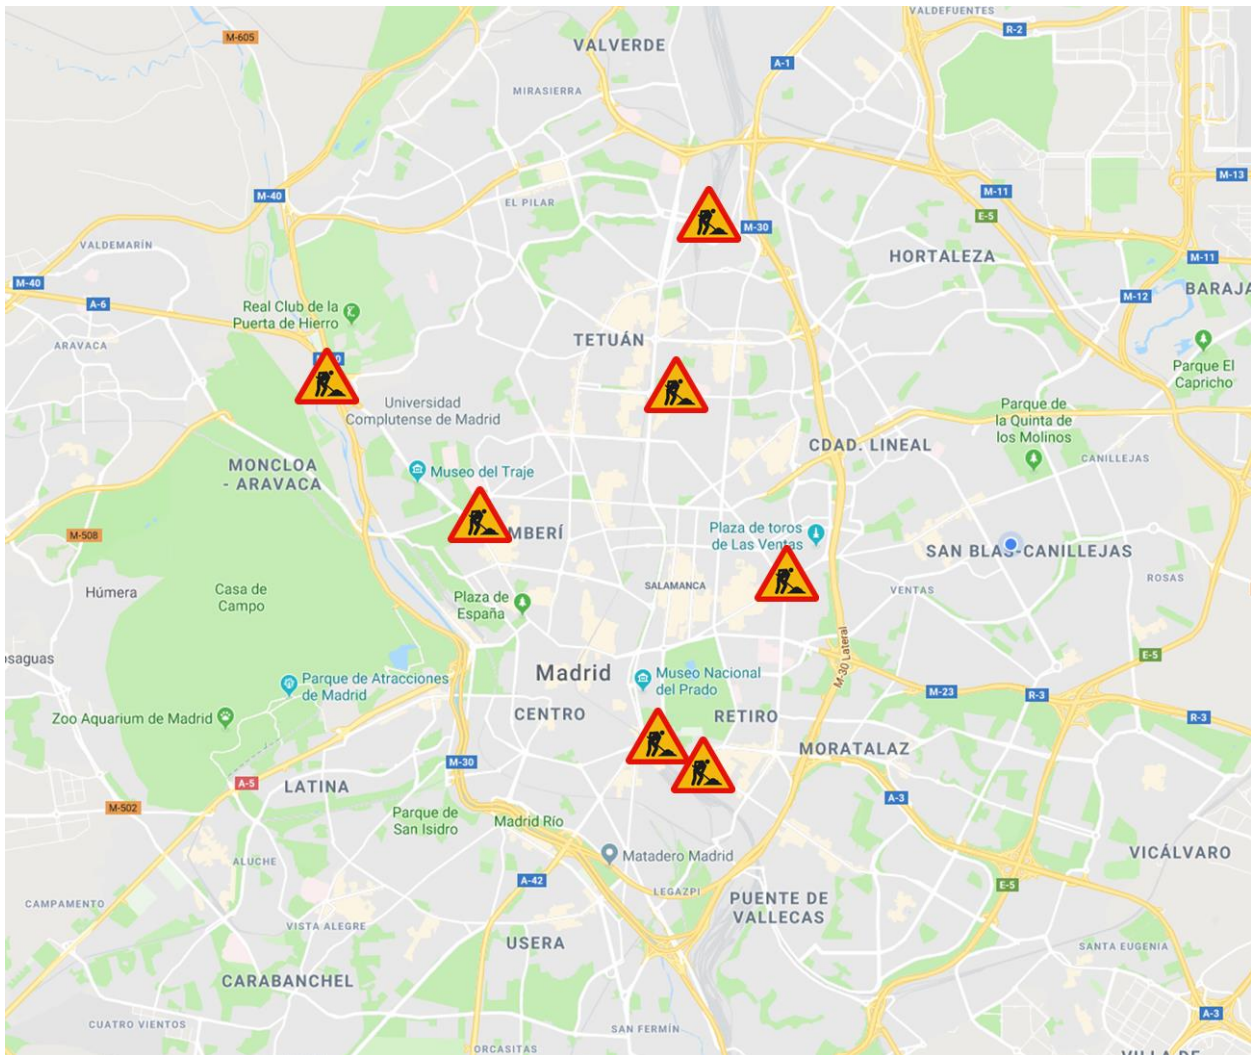
### OBRAS LARGA DURACIÓN

- Remodelación de **Estadio Santiago Bernabéu – corte lateral Pº Castellana**  
**reducción de carriles en Av. Concha Espina, C/ Padre Damián y C/ Rafael Salgado.**
- **Corte viaducto estación Chamartín**, desvíos por calle Hiedra y Mateo Inurria.
- **Menéndez Pelayo – avda. C. Barcelona – Comercio.** Obras METRO.
- **Infanta Isabel con Alfonso XII.** Obras de línea 1 METRO.
- **Princesa con pso. Moret** corte dos carriles por rejilla en mal estado.
- **Túnel Manuel Becerra.** Cortado, desvíos en Dr. Esquerdo y Fco. Silvela.
- **Corte carriles en A-6 con M-30.**
