INFORME HORA PUNTA

MIÉRCOLES 26 DE JULIO DE 2023

EVOLUCIÓN DEL TRÁFICO

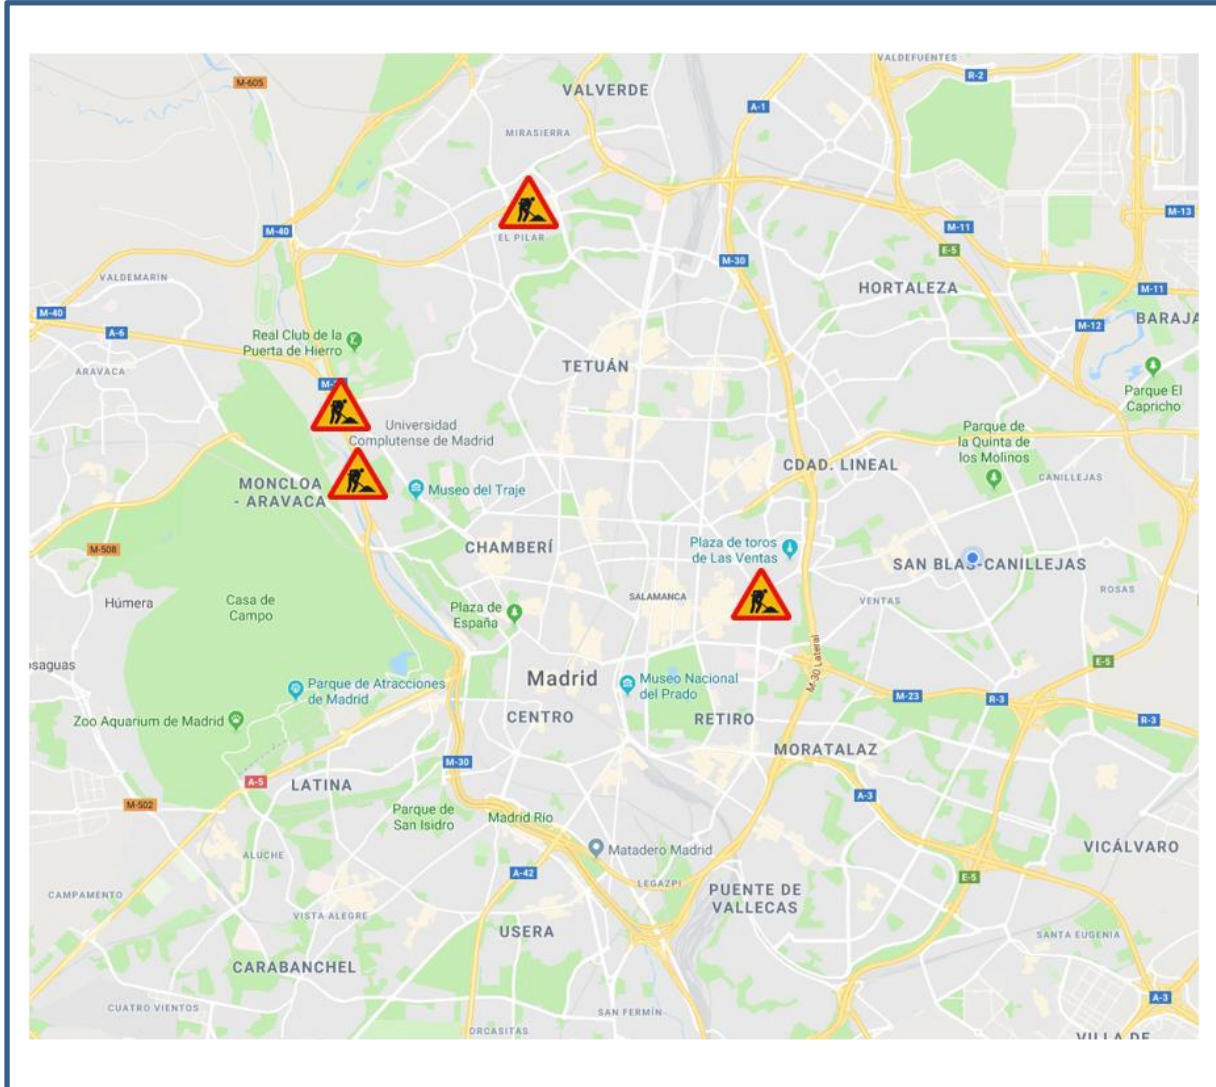
PLANO INCIDENCIAS

- Sin incidencias de grave afección al tráfico.

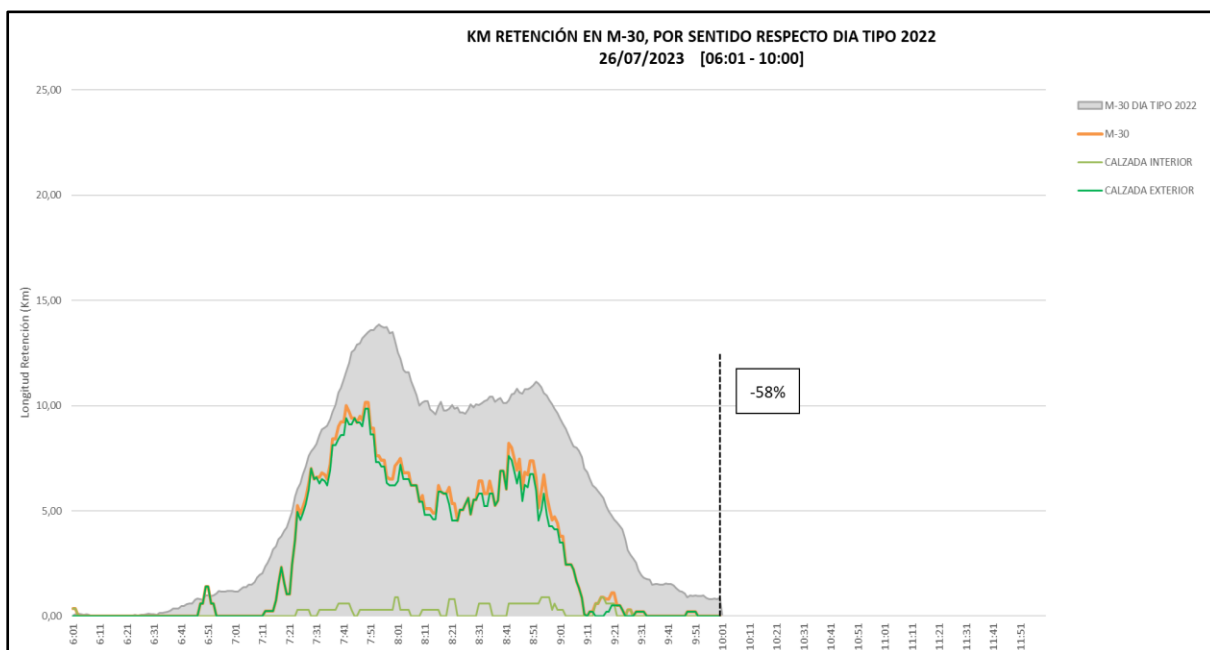
KM de retención

- Comparación KM retención con el día tipo de 2022 (post-COVID)**

*Respecto Día Tipo (promedio de julio de 2022.).

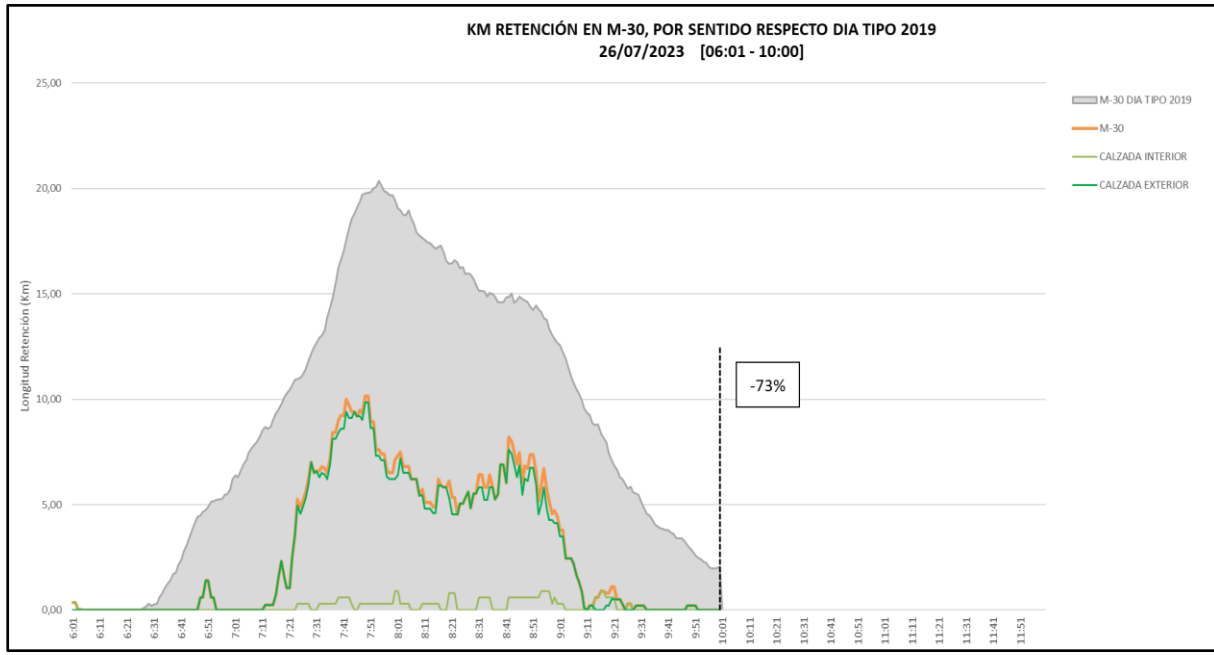
- **Comparación KM retención con el día tipo de 2019 (pre-COVID)**

*Respecto Día Tipo (promedio de julio de 2019.).

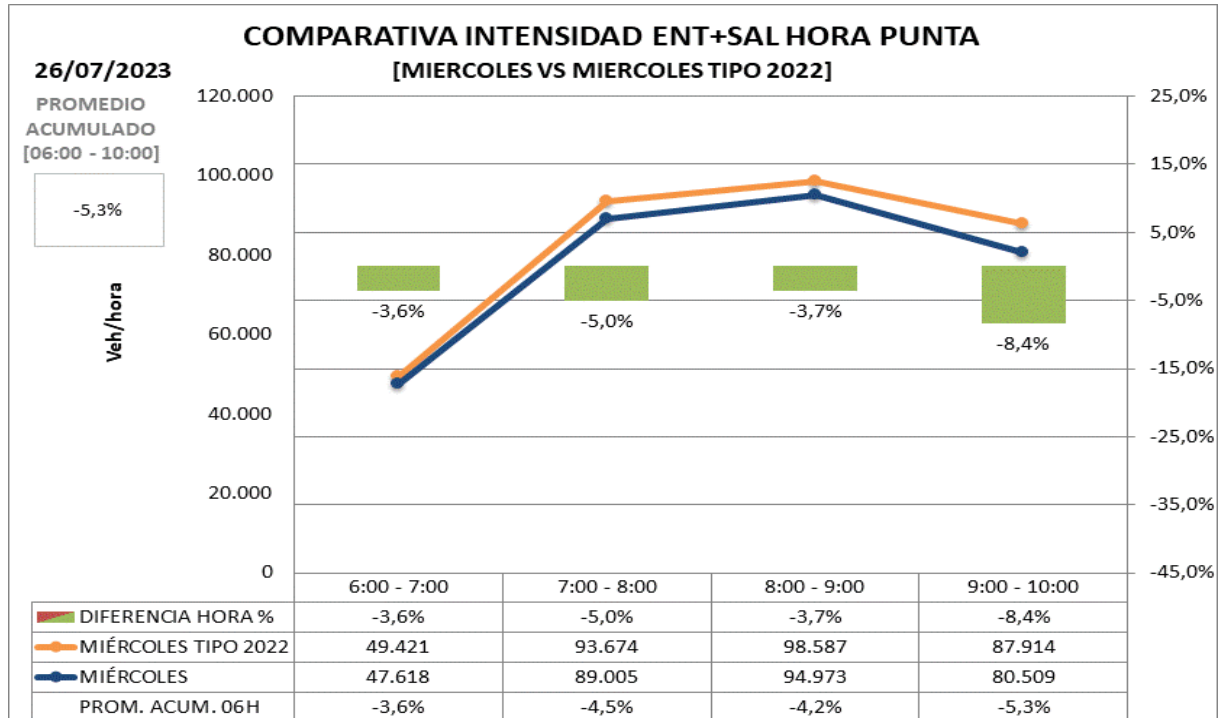
- Promedio de intensidad en hora punta (de 6:00 a 10:00 horas) respecto a día tipo de 2022 (post-COVID)

*Se considera Día Tipo al promedio de los días de julio de 2022.

Respecto día tipo (de 6 a 10:00h): -5,3%
Respecto día tipo (desde las 0:00h): -4,7%

En la gráfica se representa la **intensidad horaria del día actual** (color azul) y la **intensidad horaria del día de referencia** (en naranja), los valores se indican en la tabla inferior y se referencian en el eje de ordenadas izquierdo.

En la tabla inferior y referenciada al eje de ordenadas derecho, se representa con un gráfico de barras los valores de la **diferencia horaria (%)** entre los dos días considerados.

Finalmente, en la última fila de la tabla se indica el **promedio acumulado (%)**, que es la relación entre la suma de las intensidades desde las 00:00 horas del día actual respecto al mismo dato del día de referencia. Estos valores no se representan en la gráfica.

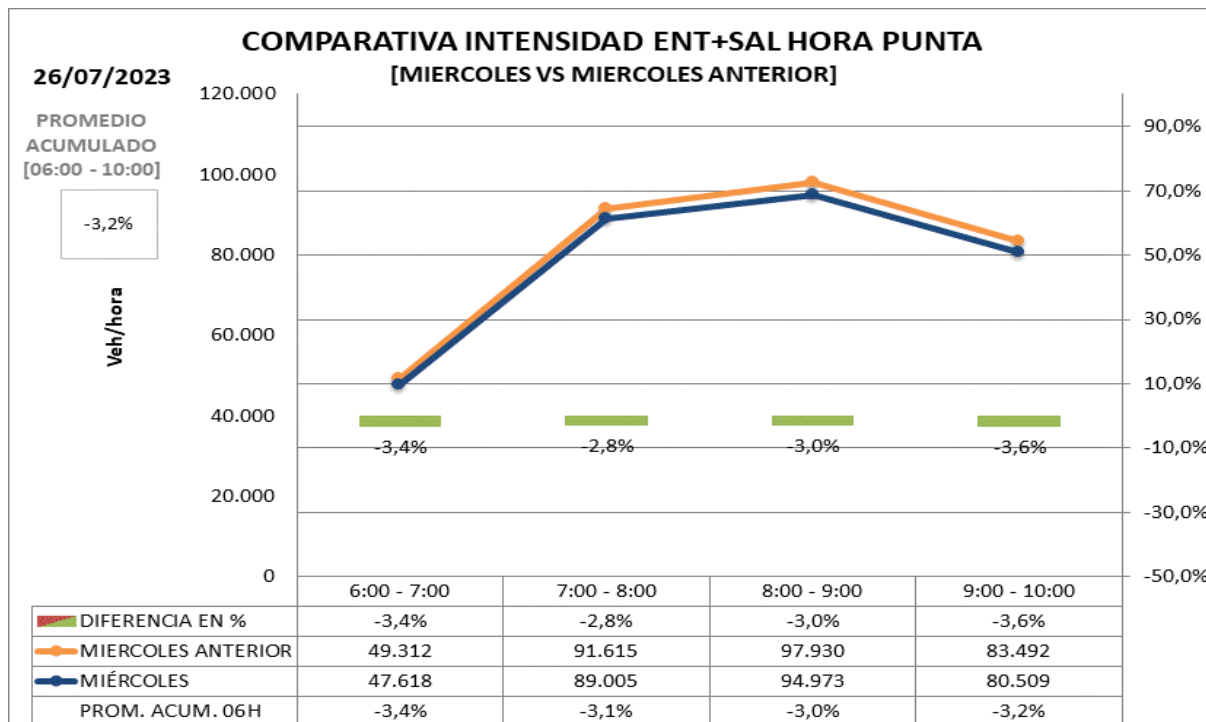
- **Promedio de intensidad en hora punta (de 6:00 a 10:00 horas) respecto a la semana anterior.**

Promedio de **intensidad** en hora punta comparando **con el mismo día de la semana anterior**

Respecto **con mismo día de la semana anterior.** (de 6 a 10:00h): -3,2%

Respecto **con mismo día de la semana anterior.** (desde las 0:00h): -4,5%

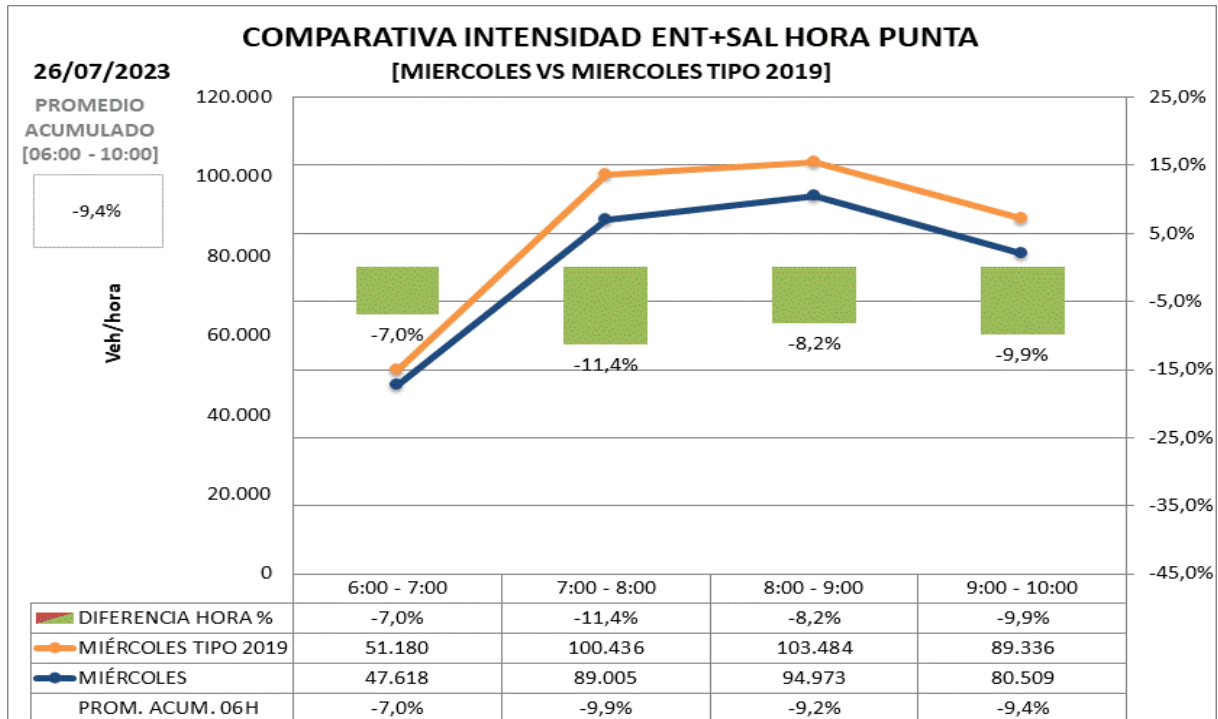
- **Promedio de intensidad en hora punta (de 6:00 a 10:00 horas) respecto a día tipo de 2019 (pre-COVID)**

*Se considera Día Tipo al promedio de los días de julio de 2019.

Respecto día tipo 2019 (de 6 a 10:00h): -9,4%

Respecto día tipo 2019 (desde las 0:00h): -7,6%

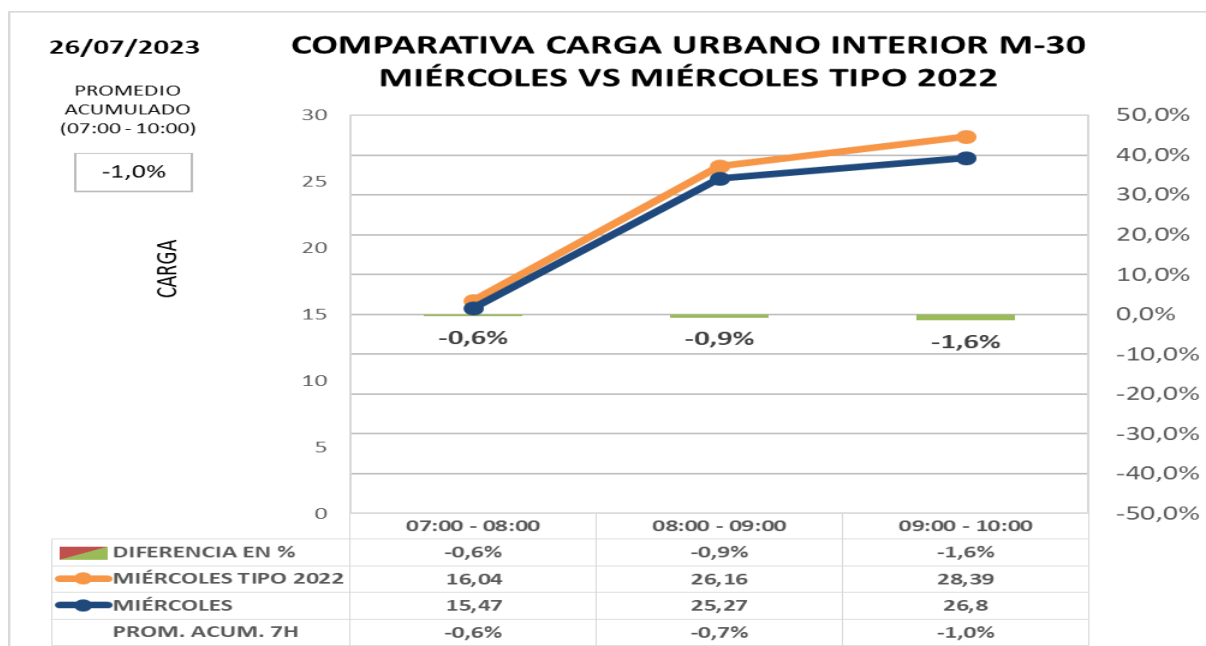
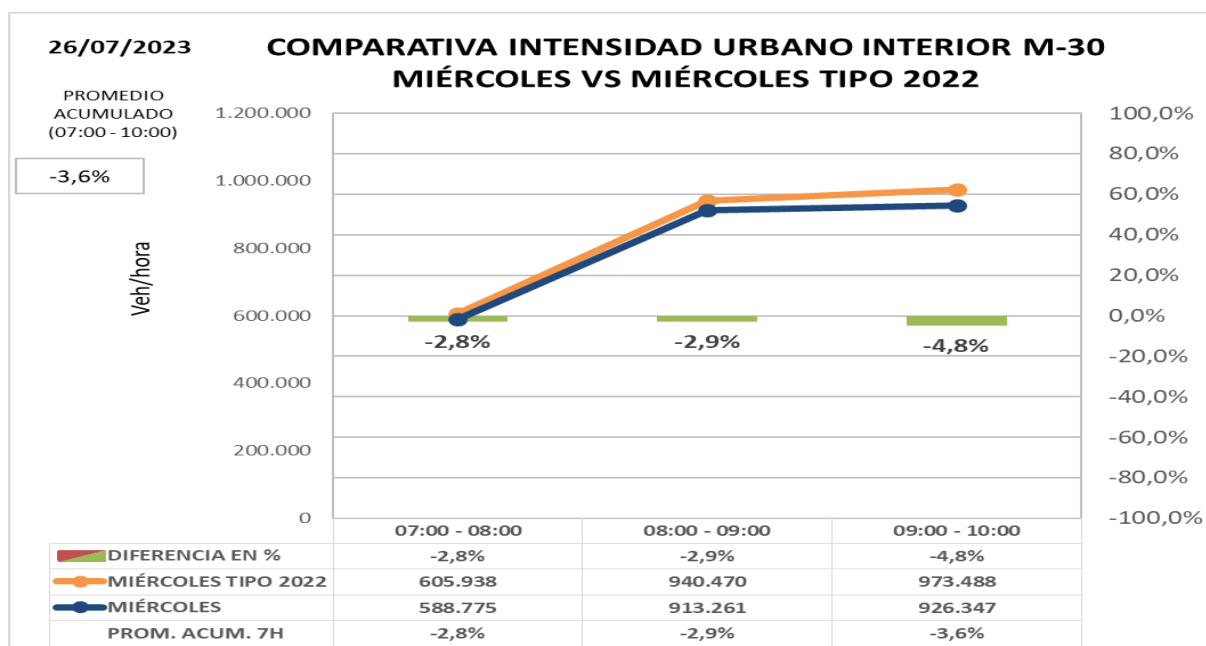
- Comparación de carga e intensidad en interior M30 con día tipo 2022 (post-COVID)**

Los datos de hora punta de la mañana en el día de hoy **comparado con día tipo del mismo periodo del año 2.022:**

Carga -1,0%

Intensidad -3,6%

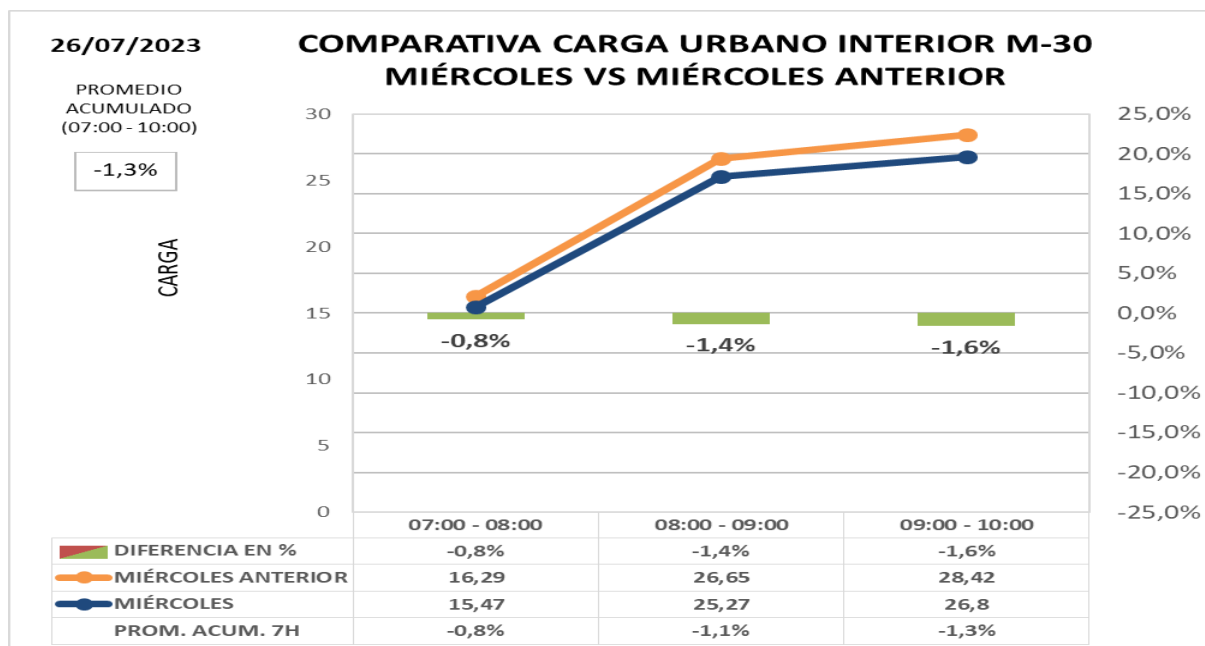
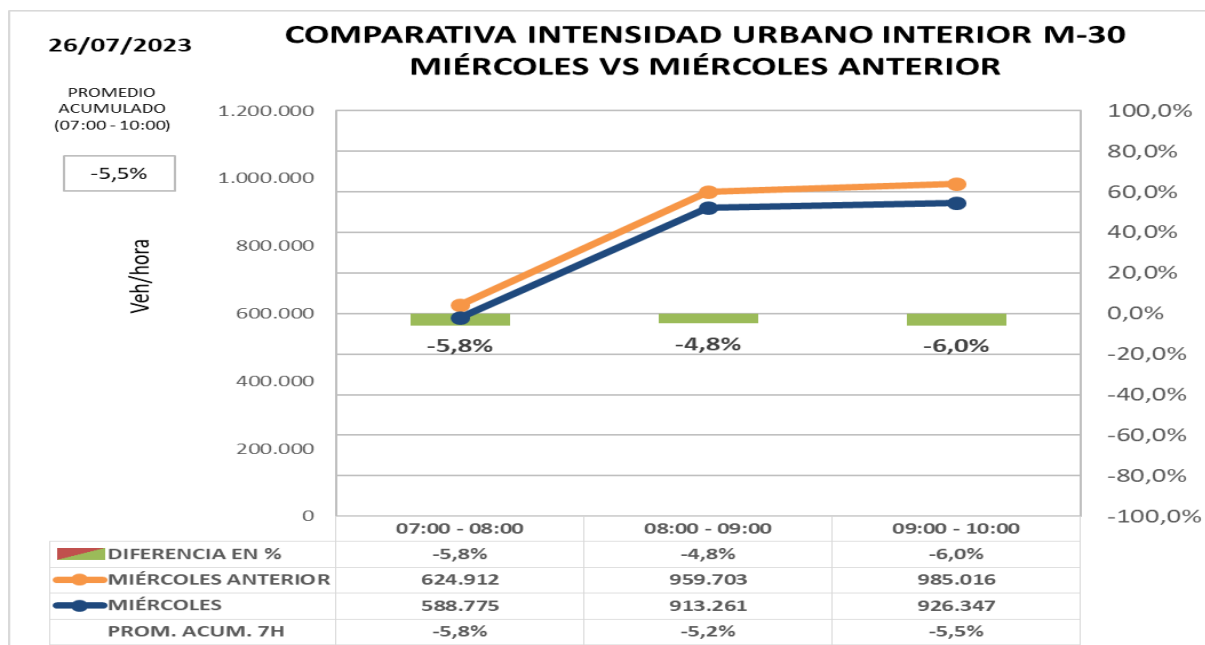
• Comparación de intensidad y carga en interior M30 con la semana anterior

Los datos de hora punta de la mañana en el día de hoy **comparado con día similar de semana anterior:**

Carga -1,3%

Intensidad -5,5%

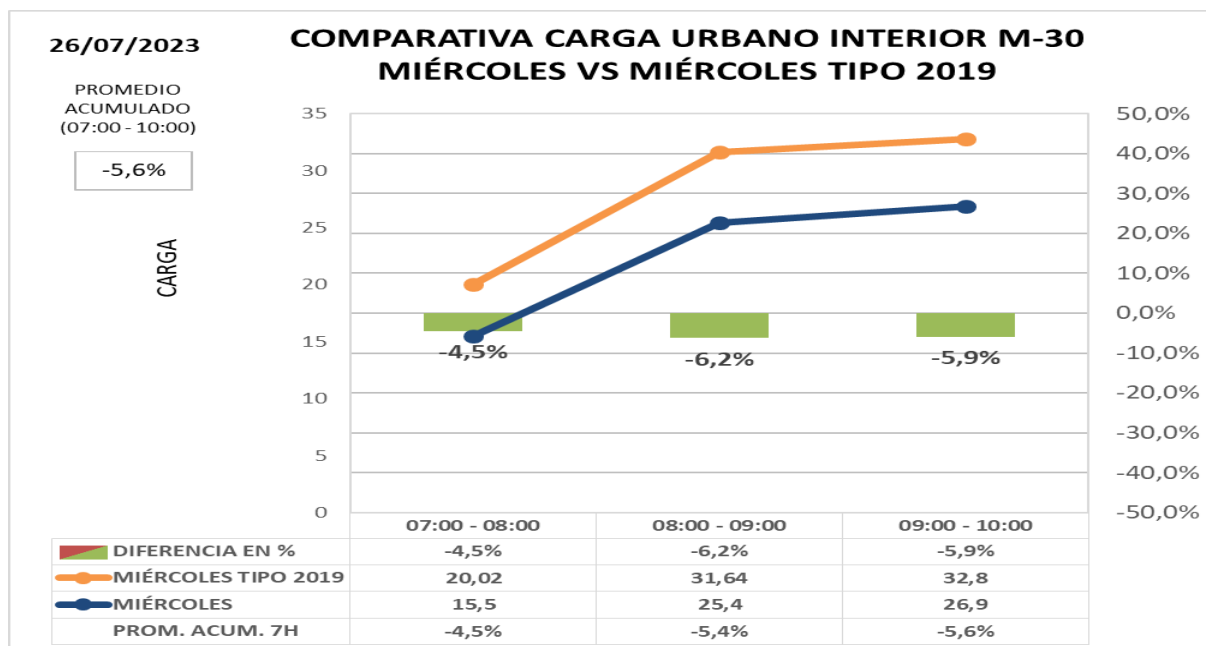
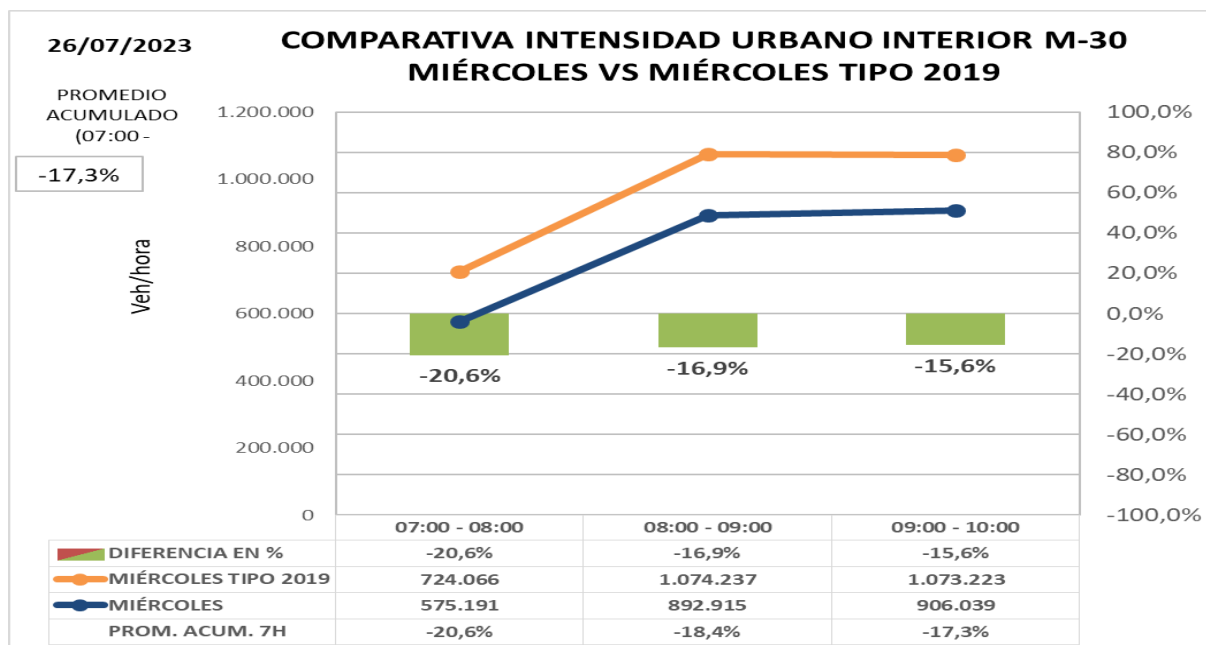
- Comparación de carga e intensidad en interior M30 con día tipo de 2019 (pre-COVID)**

Los datos de hora punta de la mañana en el día de hoy **comparado con día tipo del mismo periodo del año 2.019 (situación PRECOVID):**

Carga -5,6%

Intensidad -17,3%

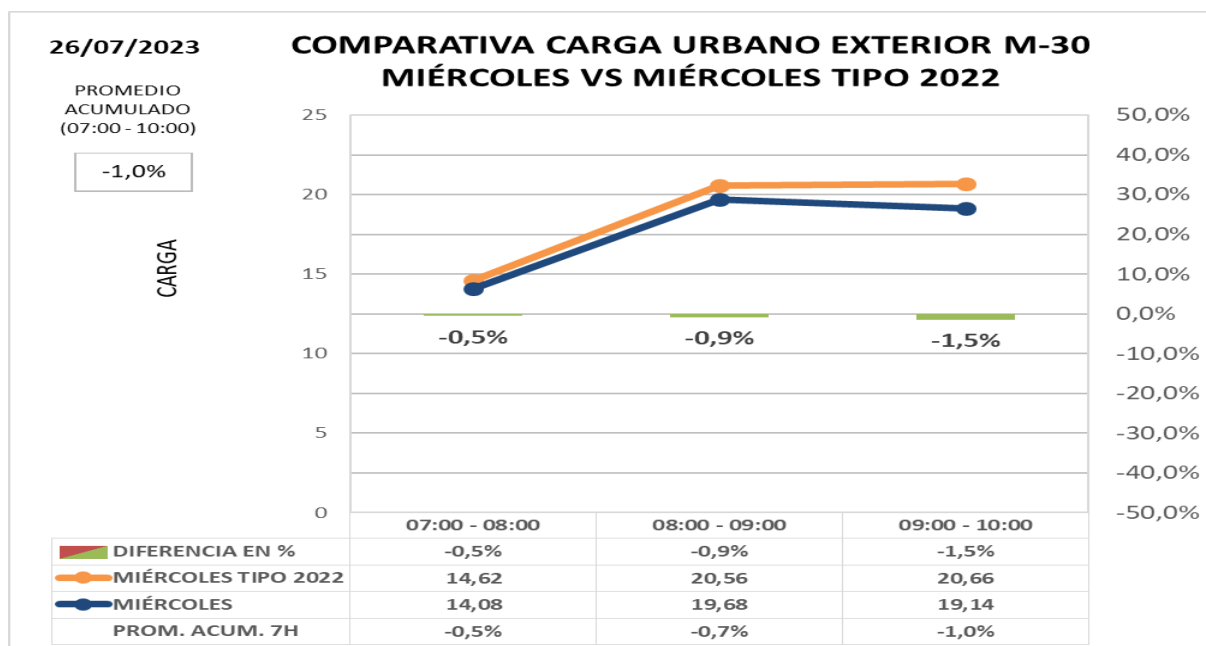
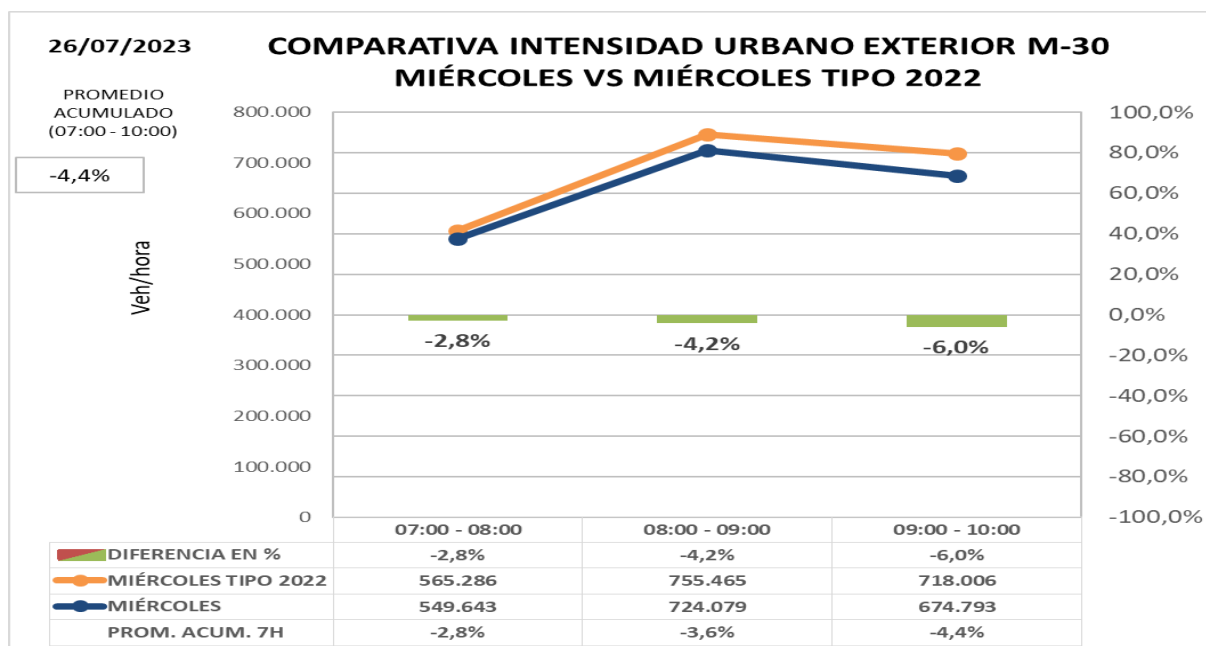
- Comparación de carga e intensidad en exterior M30 con día tipo 2022 (post-COVID)**

Los datos de hora punta de la mañana en el día de hoy **comparado con día tipo del mismo periodo del año 2.022:**

Carga -1,0%

Intensidad -4,4%

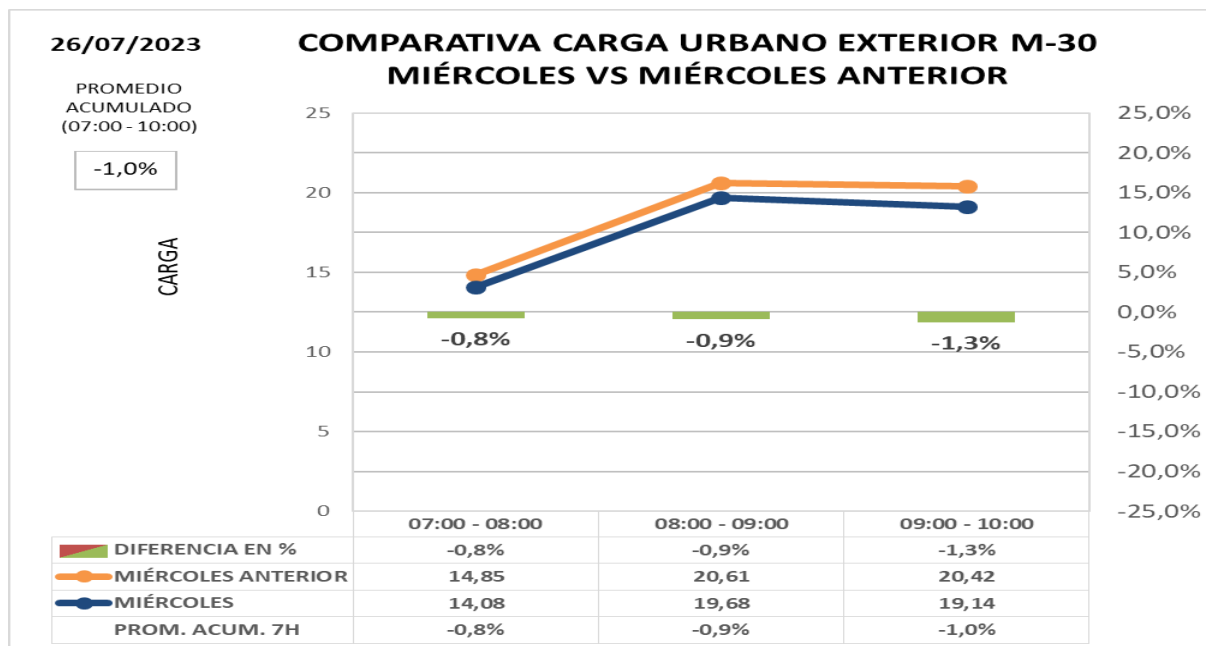
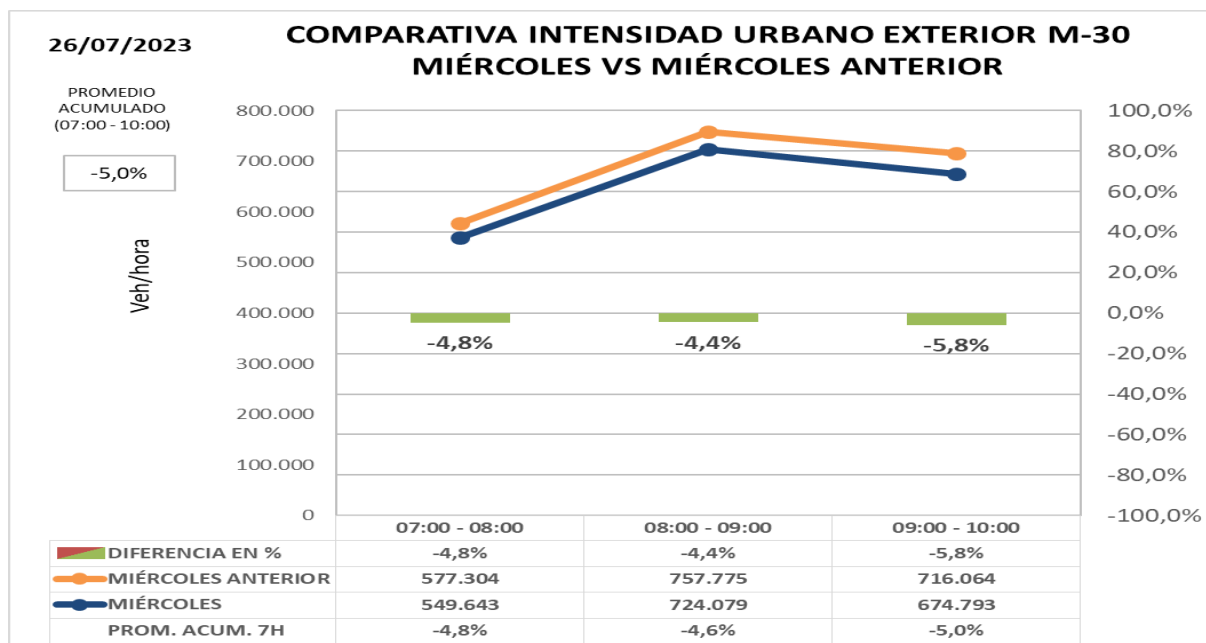
• Comparación de carga e intensidad en exterior M30 semana anterior

Los datos de hora punta de la mañana en el día de hoy **comparado con día similar de semana anterior:**

Carga -1,0%

Intensidad -5,0%

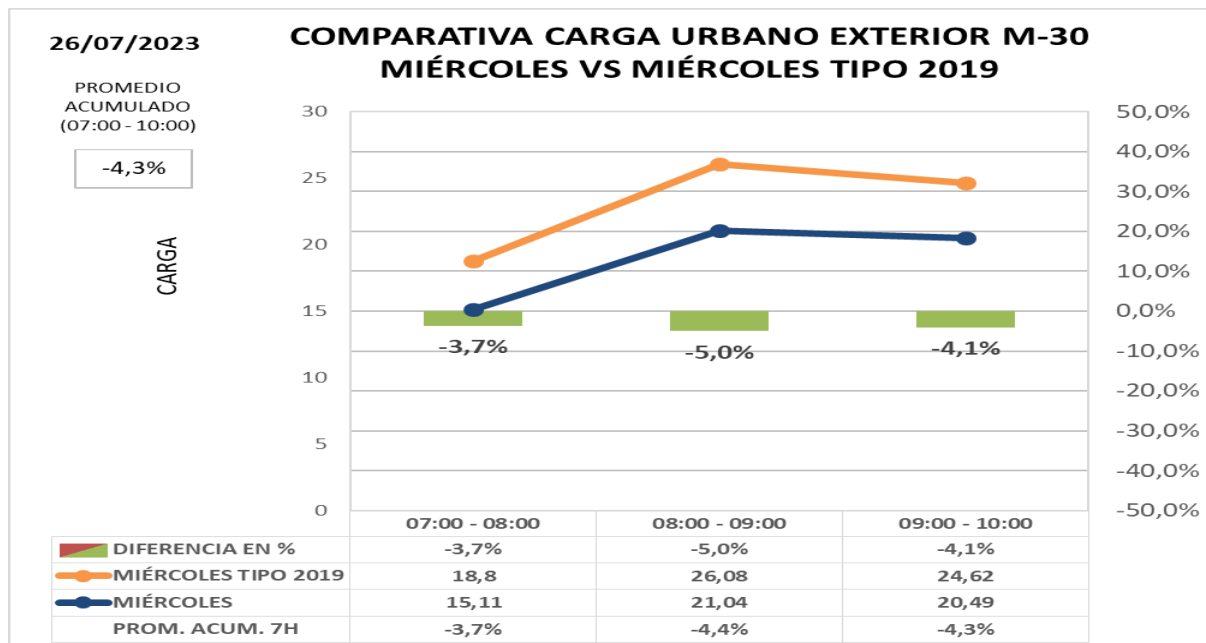
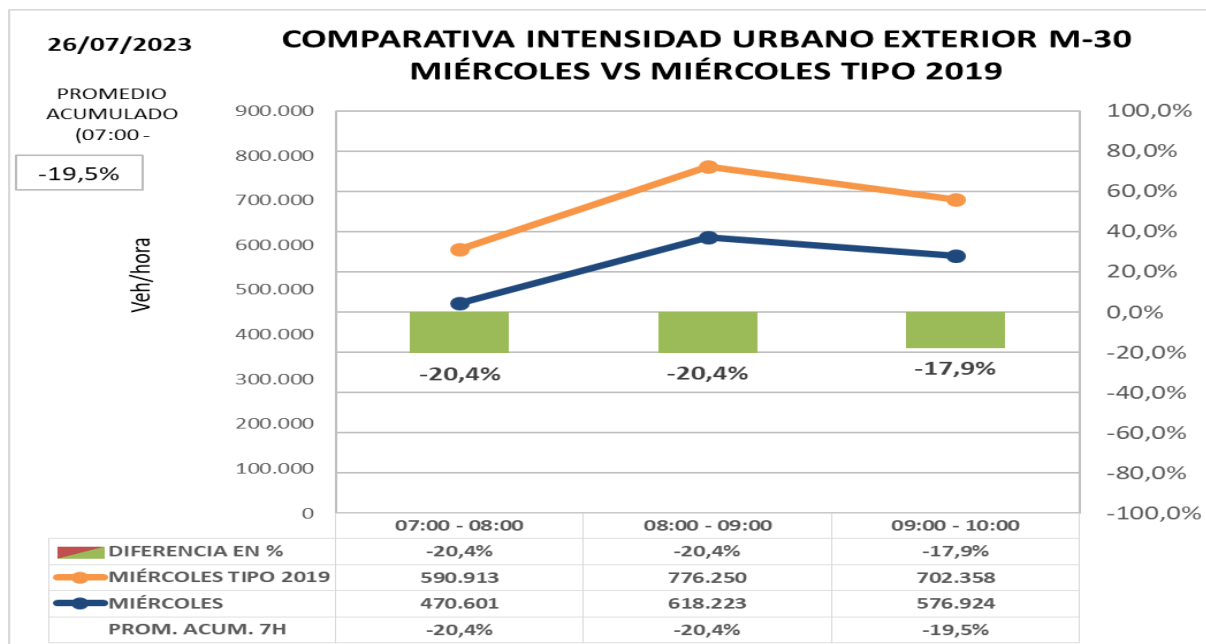
Comparación de carga e intensidad en exterior M30 con día tipo 2019 (pre-COVID)

Los datos de hora punta de la mañana en el día de hoy **comparado con día tipo del mismo periodo del año 2.019 (situación PRECOVID):**

Carga -4,3%

Intensidad -19,5%

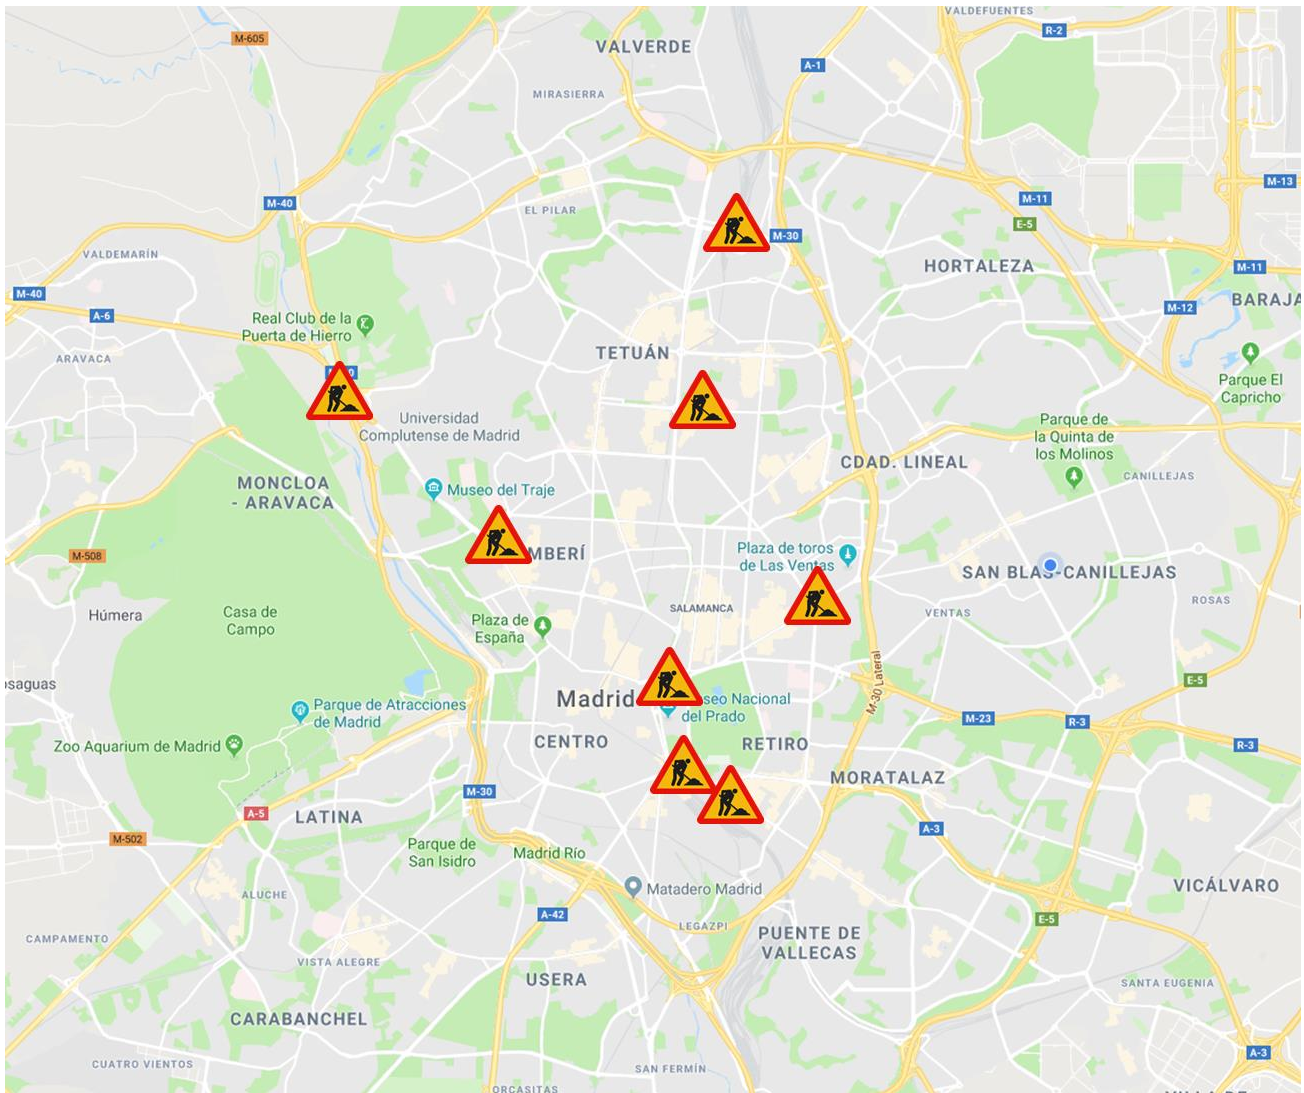
OBRAS LARGA DURACIÓN

- Remodelación de **Estadio Santiago Bernabéu – corte lateral Pº Castellana reducción de carriles en Av. Concha Espina, C/ Padre Damián y C/ Rafael Salgado.**
- **Corte viaducto estación Chamartín**, desvíos por calle Hiedra y Mateo Inurria.
- **Menéndez Pelayo – avda. C. Barcelona – Comercio.** Obras METRO.
- **Infanta Isabel con Alfonso XII.** Obras de línea 1 METRO.
- **Princesa con pso. Moret** corte dos carriles por rejilla en mal estado.
- **Túnel Manuel Becerra.** Cortado, desvíos en Dr. Esquerdo y Fco. Silvela.
- **Corte carriles en A-6 con M-30.**
- **Corte lateral pso. Recoletos sentido Colón** por obras en parking.
