INFORME HORA PUNTA

VIERNES 11 DE MARZO DE 2022

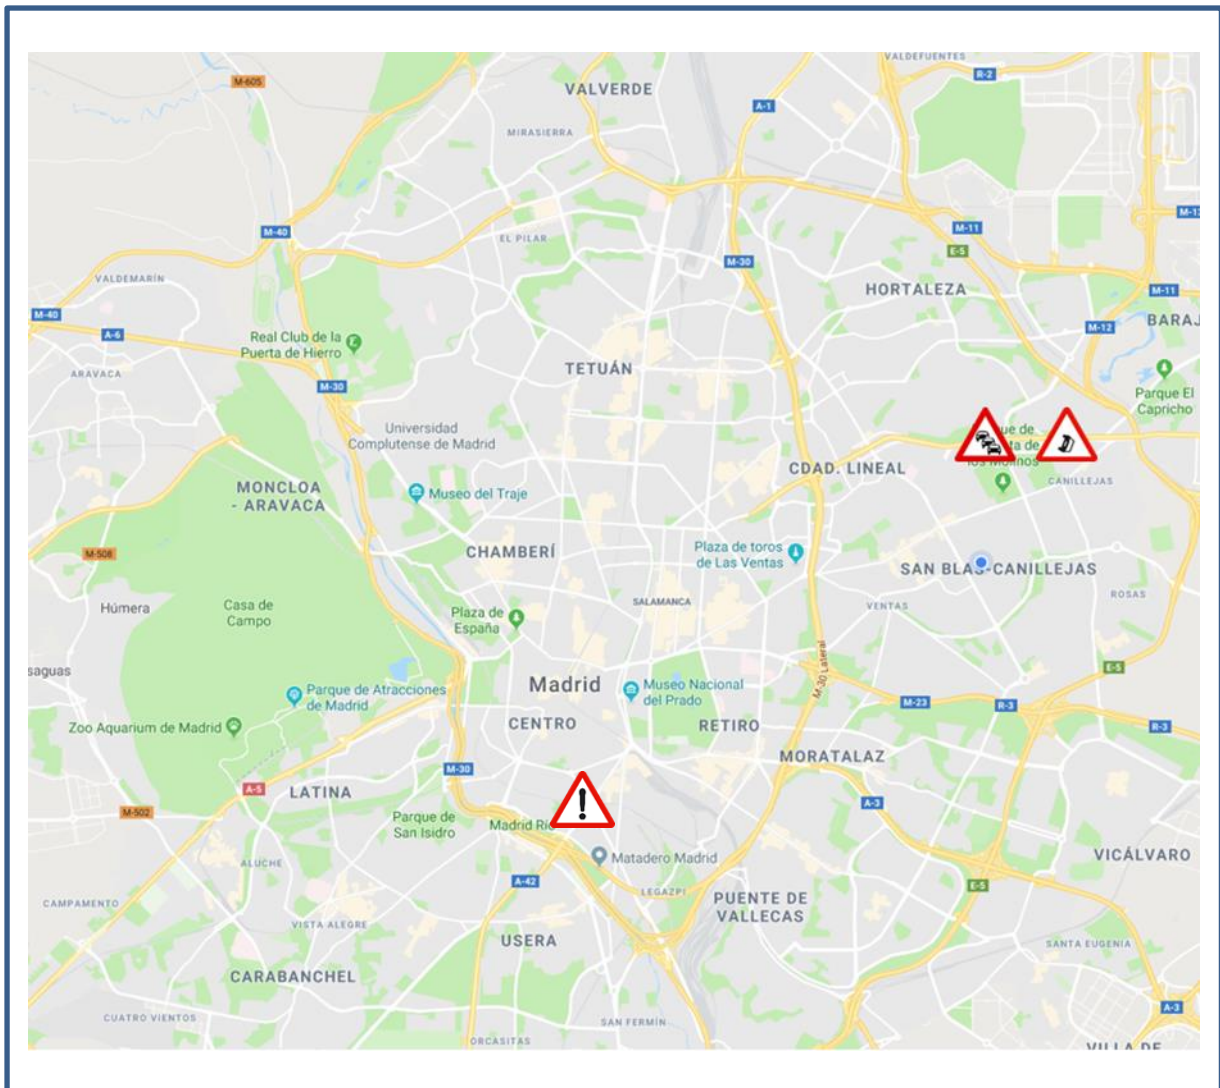
PLANO INCIDENCIAS

- **9:45 -10:40h:** Accidente en A-2 salida, PK.8+500, corta dos carriles derechos. Genera retenciones en la zona, sin llegar a afectar a M-30, ni ramales de acceso. Se señala en ambas calzadas de M-30 y en paneles sentido salida.

- **7:02 -7:47h:** Vehículo averiado en pso. de Santa María de la Cabeza con la calle Cáceres en sentido entrada, cortando carril bus.

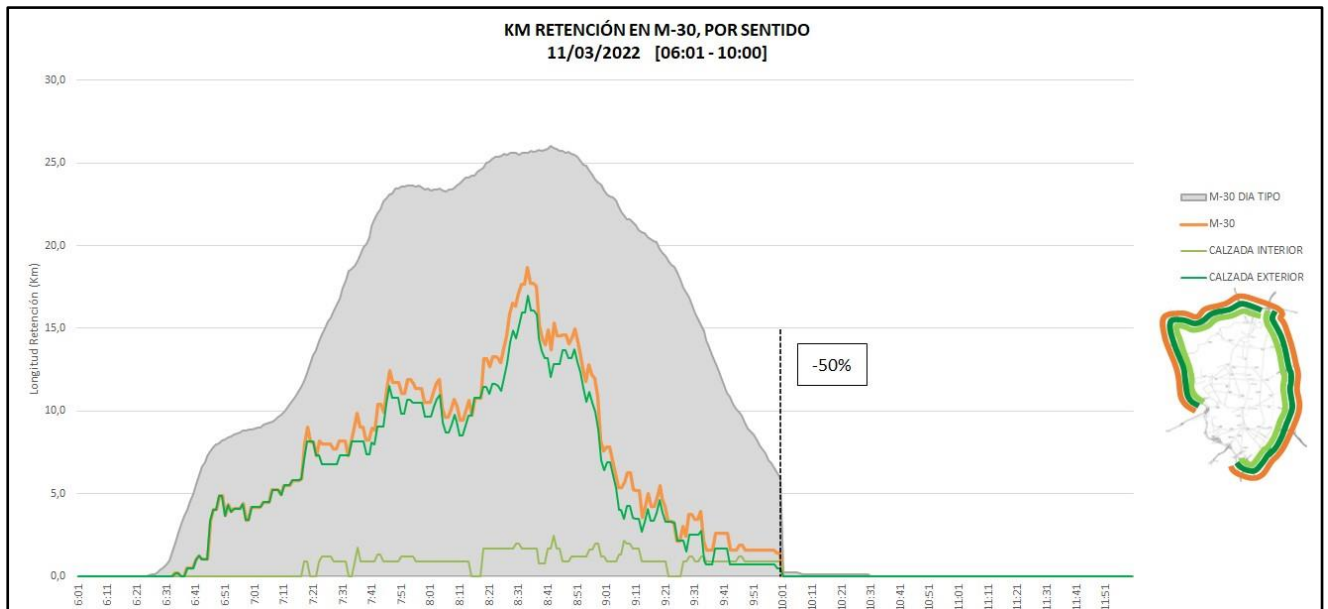
KM de retención

SEMÁFORO M-30 Y ACCESOS		
06:00 - 10:00		A LAS 10:00
% Var. Reten. / DTipo	Nº min NS4	Km de Retención
-50%	20	1,9
VERDE		
Verde: Tráfico normal (fluido o retenciones habituales e incidencias no significativas)		
Ámbar: Tráfico con problemas circulatorios superiores a lo habitual o con incidencias significativas que afectan a un eje o área importante.		
Rojo: Tráfico con excepcionales problemas circulatorios o incidencias muy graves que afectan a toda la vía y terminan afectando al tráfico urbano.

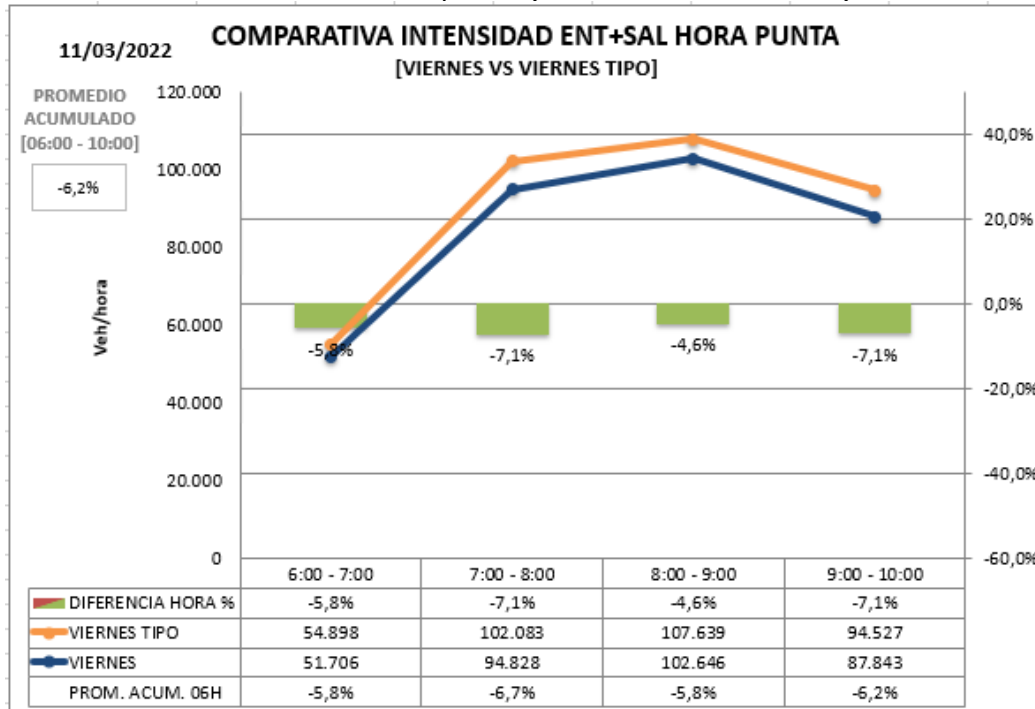
Promedio de intensidad en hora punta (de 6:00 a 10:00 horas)

Respecto día tipo (de 6 a 10:00h): -6,2%

Respecto día tipo (desde las 0:00h): -6,2%

En la gráfica se representa la **intensidad horaria del día actual** (color azul) y la **intensidad horaria del día de referencia** (en naranja), los valores se indican en la tabla inferior y se referencian en el eje de ordenadas izquierdo.

En la tabla inferior y referenciada al eje de ordenadas derecho, se representa con un gráfico de barras los valores de la **diferencia horaria (%)** entre los dos días considerados.

Finalmente, en la última fila de la tabla se indica el **promedio acumulado (%)**, que es la relación entre la suma de las intensidades desde las 00:00 horas del día actual respecto al mismo dato del día de referencia. Estos valores no se representan en la gráfica.

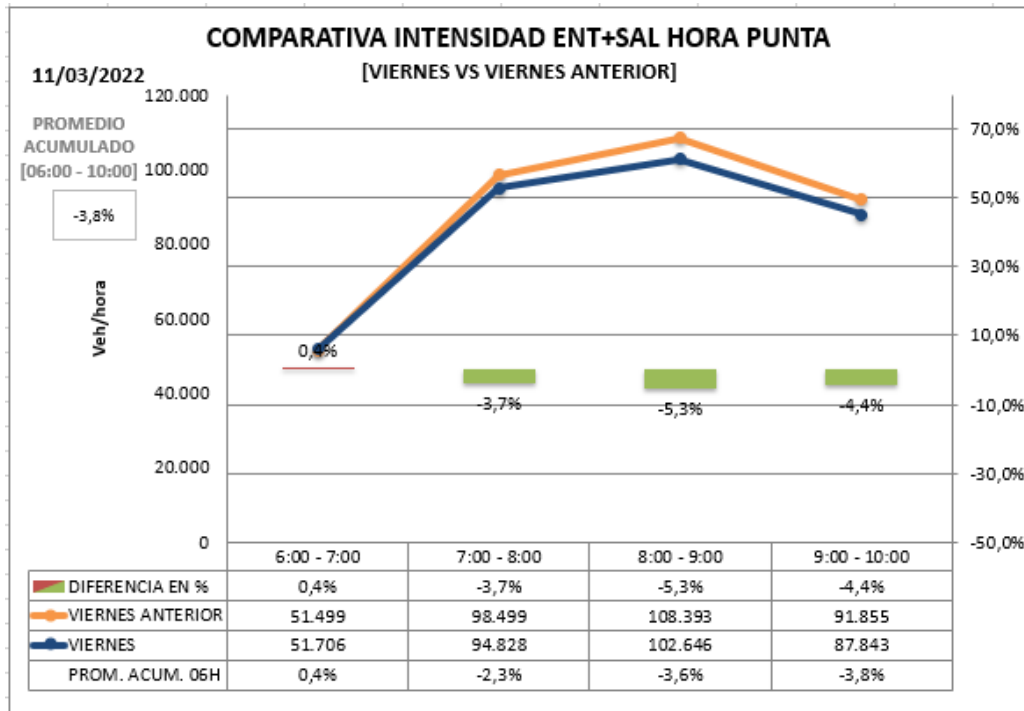
Promedio de **intensidad** en hora punta comparando **con el mismo día de la semana anterior**

Respecto **con el mismo día de la semana anterior** (de 6 a 10:00h): -3,8%

Respecto **con el mismo día de la semana anterior** (desde las 0:00h): -2,3%

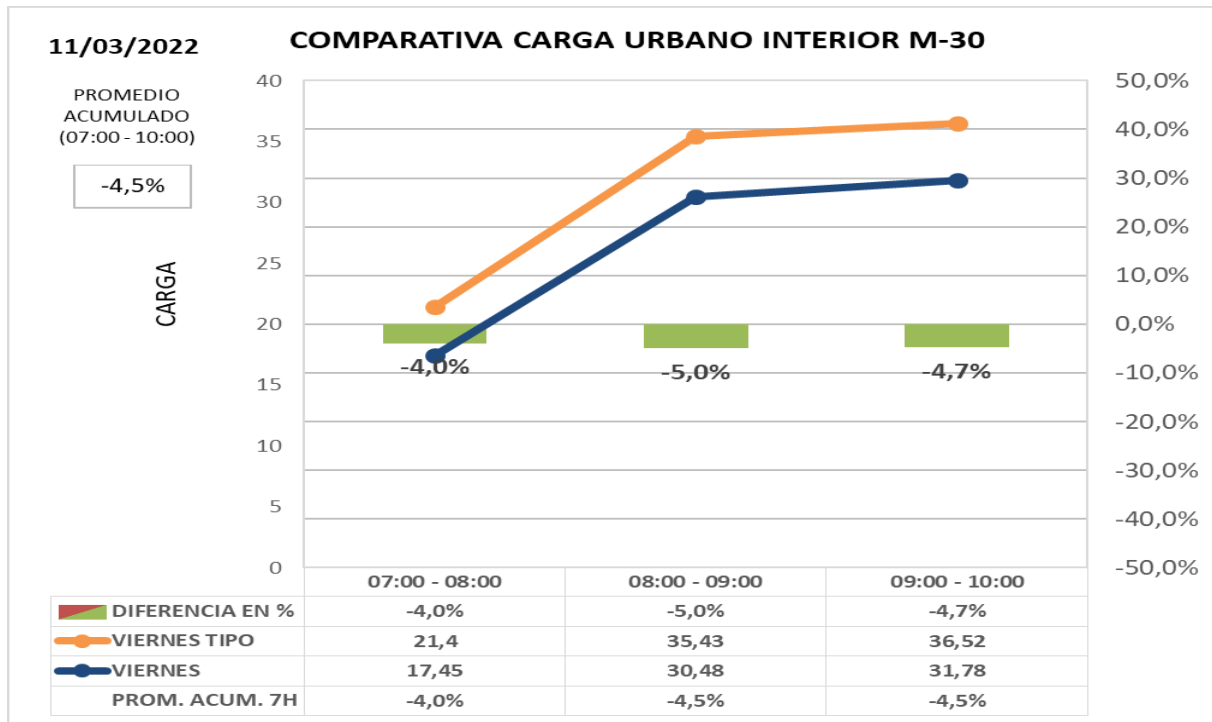
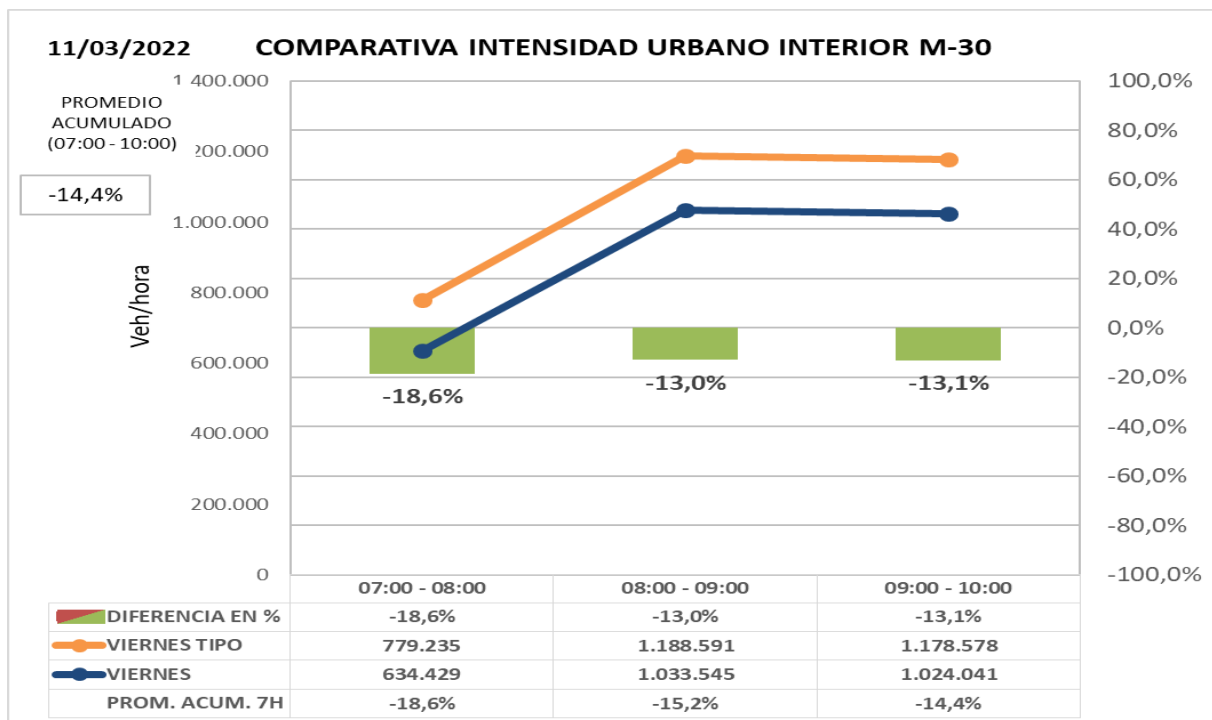
Los datos de hora punta de la mañana en el día de hoy **comparado con día tipo del mismo periodo del año 2.019:**

Carga -4,5%

Intensidad -14,4%

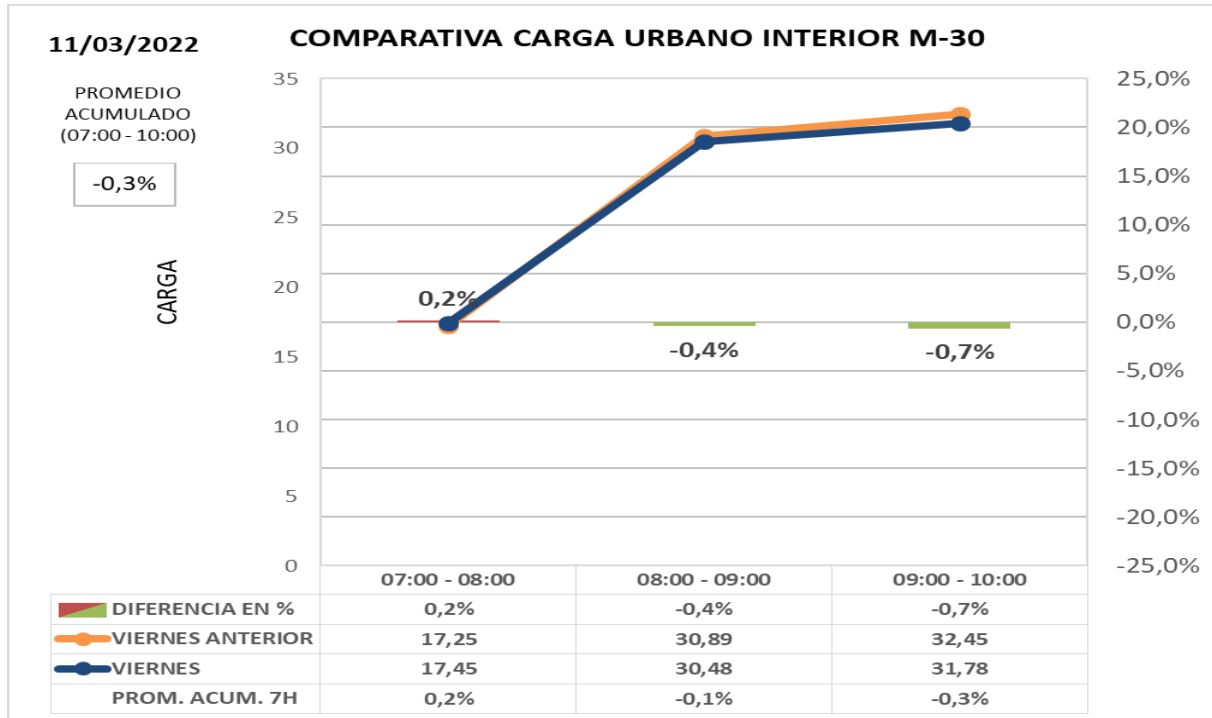
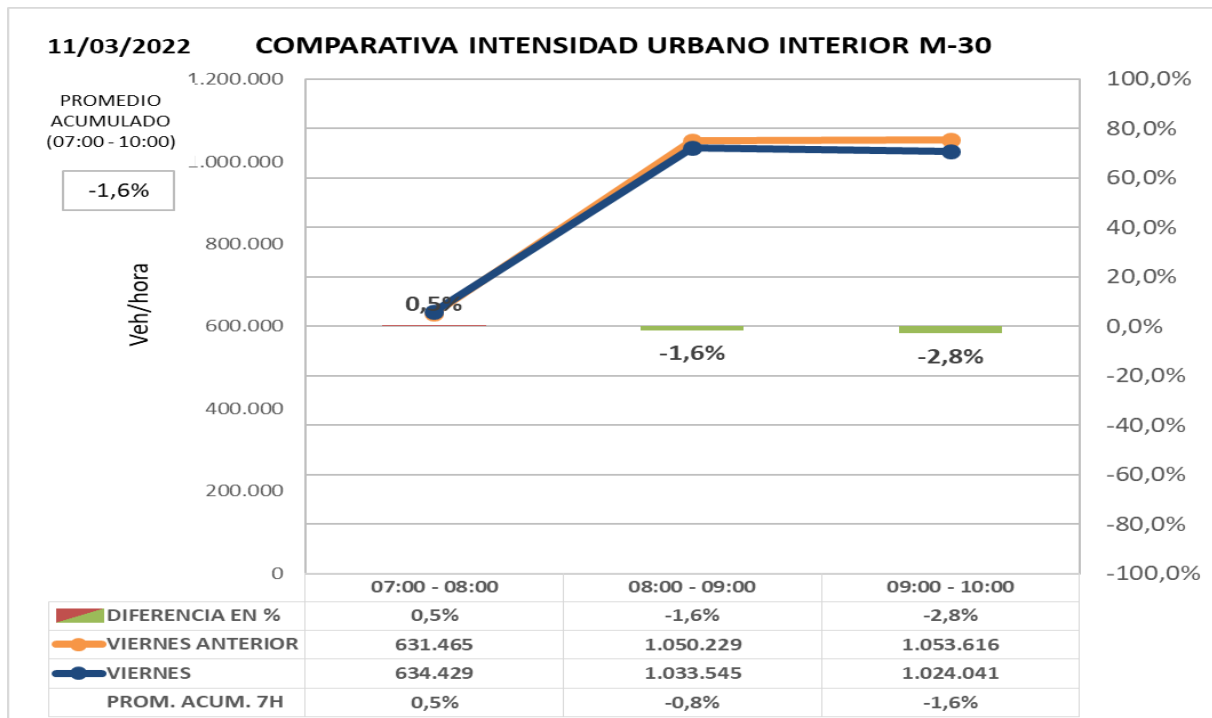
Los datos de hora punta de la mañana en el día de hoy **comparado con mismo día de las semanas anteriores:**

Carga -0,3%

Intensidad -1,6%

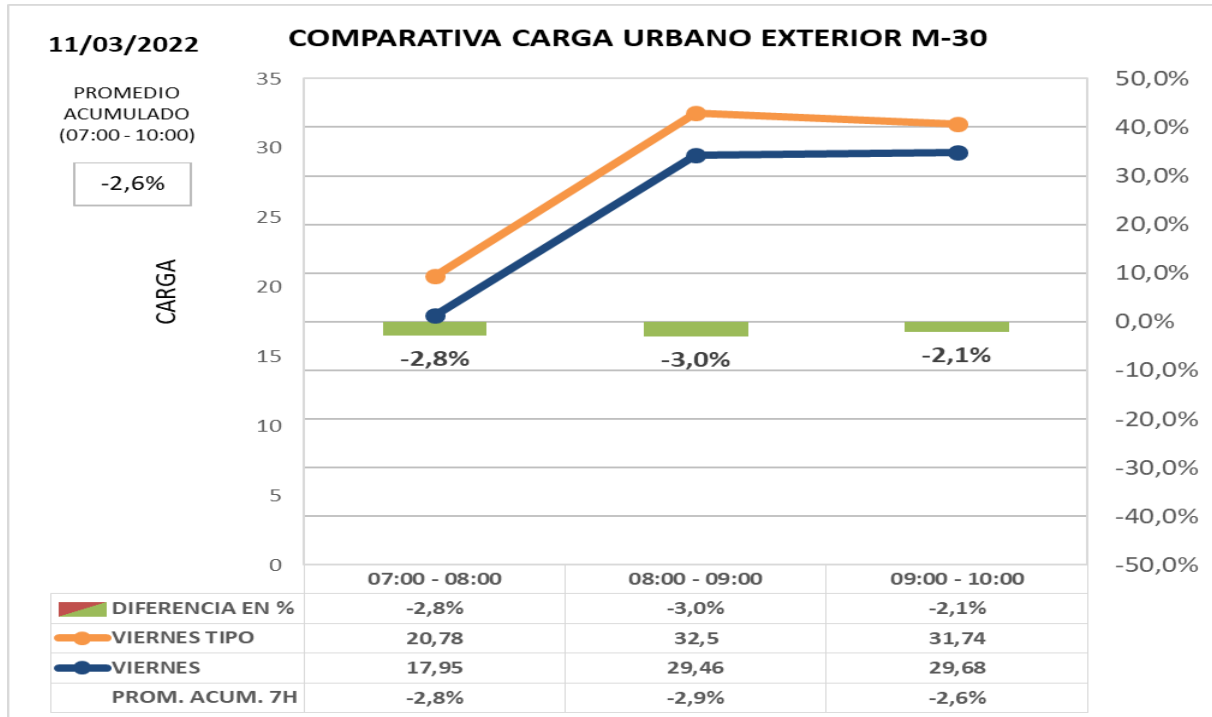
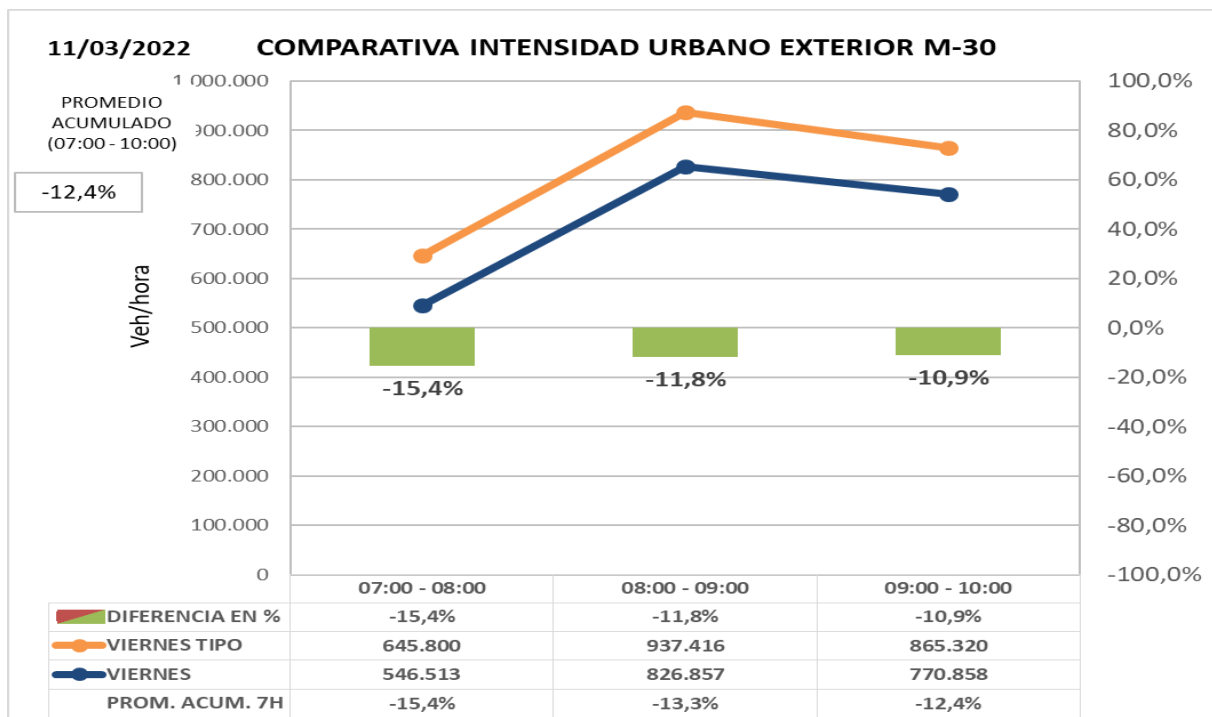
Los datos de hora punta de la mañana en el día de hoy **comparado con día tipo del mismo periodo del año 2.019:**

Carga -2,6%

Intensidad -12,4%

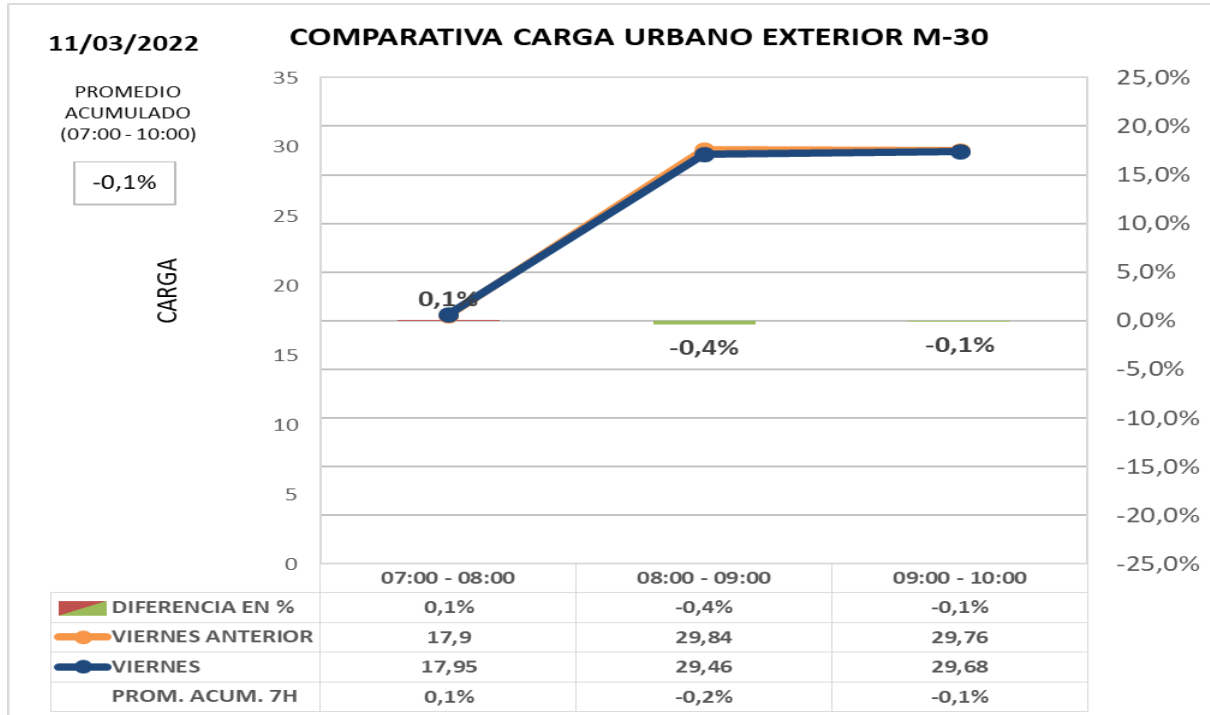
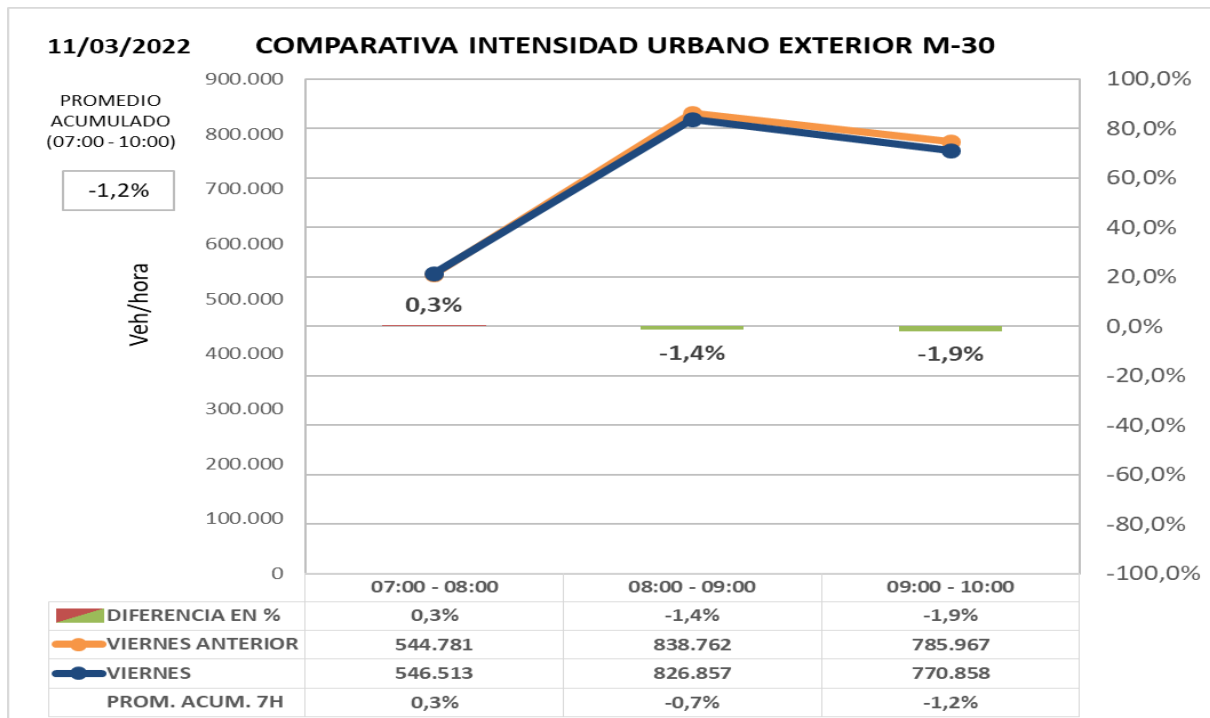
Los datos de hora punta de la mañana en el día de hoy **comparado con mismo día de las semanas anteriores:**

Carga -0,1%

Intensidad -1,2%

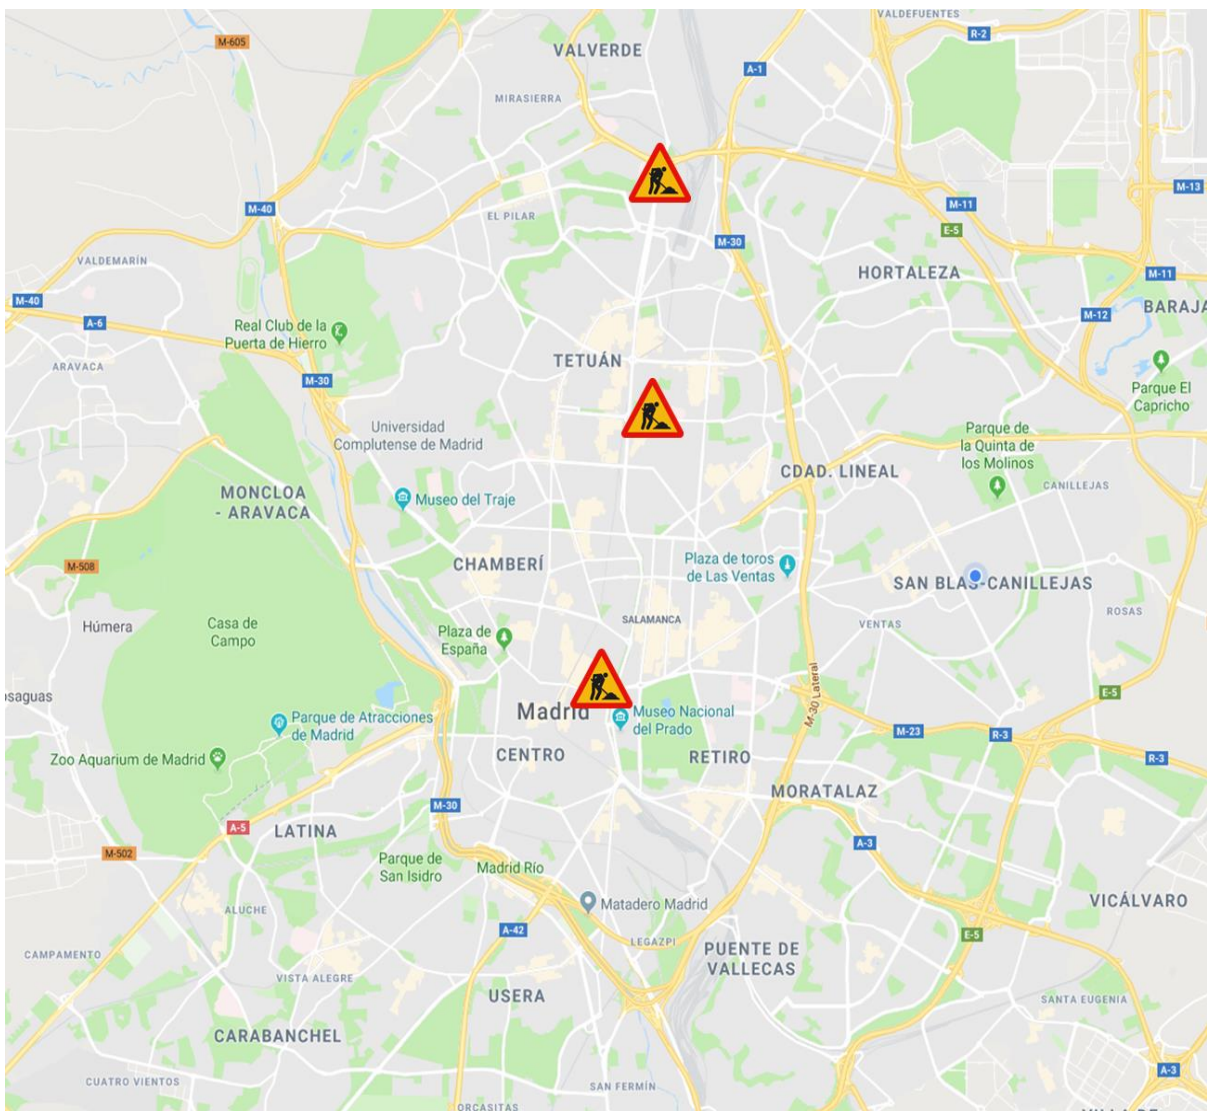
OBRAS LARGA DURACIÓN

- Remodelación de **Estadio Santiago Bernabéu – corte lateral Pº Castellana reducción de carriles en Av. Concha Espina, C/ Padre Damián y C/ Rafael Salgado.**
- **Remodelación del Nudo Norte.** Corte ramal desde pso. Castellana a avda. Ilustración y M-607. Corte permanente en calzada interior de carriles desde el acceso de Castellana a Nudo de Manoteras. Cambio trazado calzada exterior y perdida de un carril. Cambio trazado en calzada interior hacia nudo Manoteras. Corte del acceso a M-30 calzada exterior desde A-1 sentido entrada.
- **Remodelación calle Alcalá de Cibeles a Cedaceros.** Corte carriles.
