INFORME HORA PUNTA

MARTES 15 DE MARZO DE 2022

EVOLUCIÓN DEL TRÁFICO

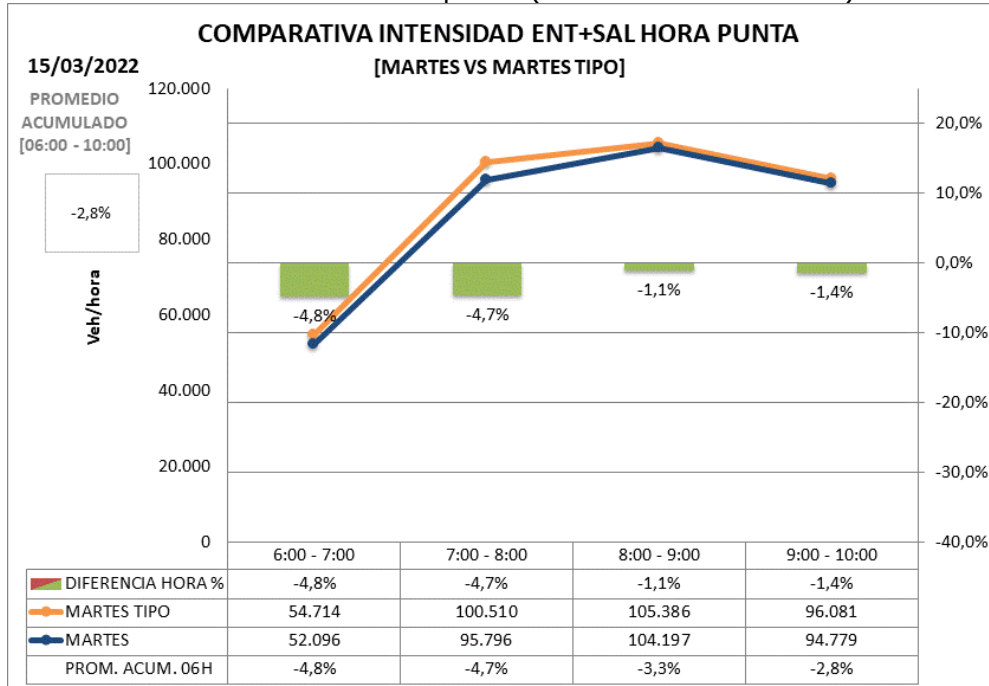
Promedio de intensidad en hora punta (de 6:00 a 10:00 horas)

*Se considera Día Tipo al promedio de los días de septiembre a diciembre de 2019.

Respecto día tipo (de 6 a 10:00h): -2,8%

Respecto día tipo (desde las 0:00h): -4,2%

En la gráfica se representa la **intensidad horaria del día actual** (color azul) y la **intensidad horaria del día de referencia** (en naranja), los valores se indican en la tabla inferior y se referencian en el eje de ordenadas izquierdo.

En la tabla inferior y referenciada al eje de ordenadas derecho, se representa con un gráfico de barras los valores de la **diferencia horaria (%)** entre los dos días considerados.

Finalmente, en la última fila de la tabla se indica el **promedio acumulado (%)**, que es la relación entre la suma de las intensidades desde las 00:00 horas del día actual respecto al mismo dato del día de referencia. Estos valores no se representan en la gráfica.

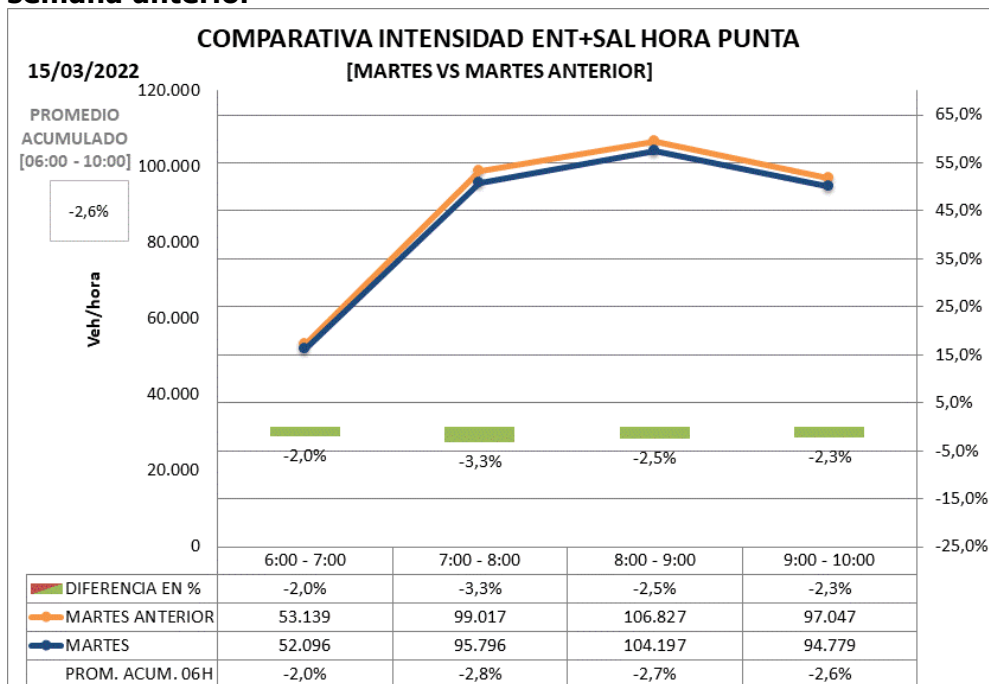
Promedio de **intensidad** en hora punta comparando **con el mismo día de la semana anterior**

Respecto **con el mismo día de la semana anterior** (de 6 a 10:00h): -2,6%

Respecto **con el mismo día de la semana anterior** (desde las 0:00h): -3,1%

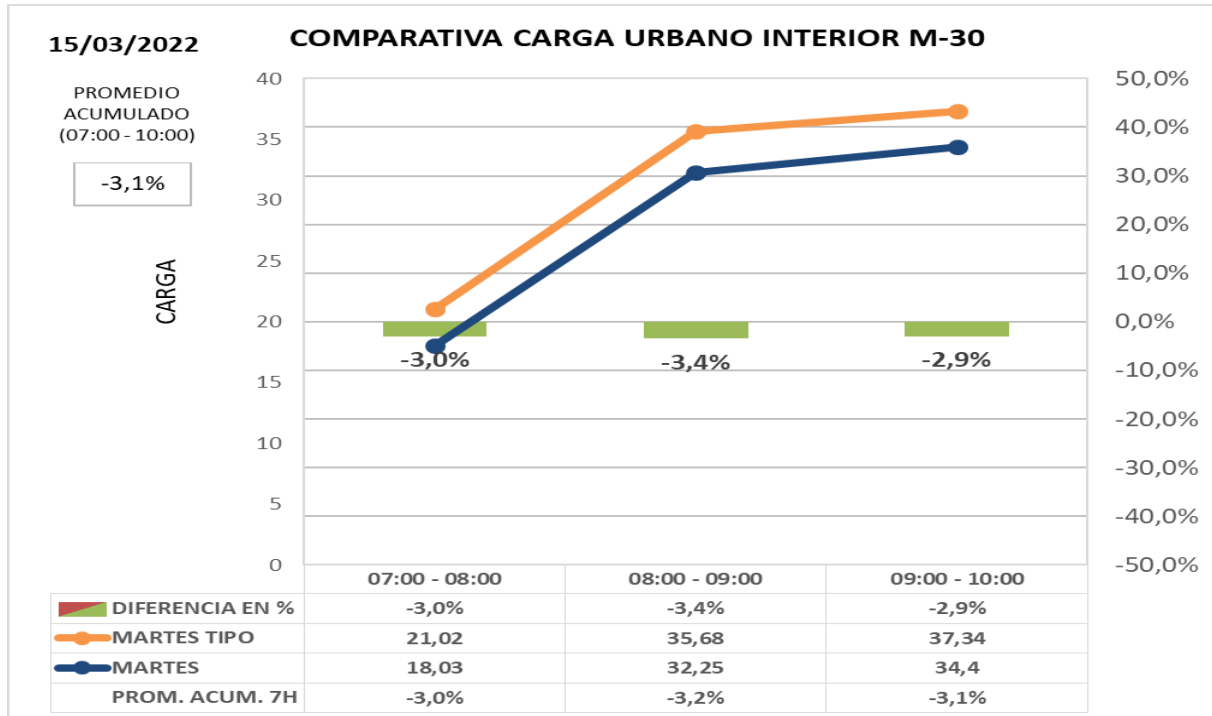
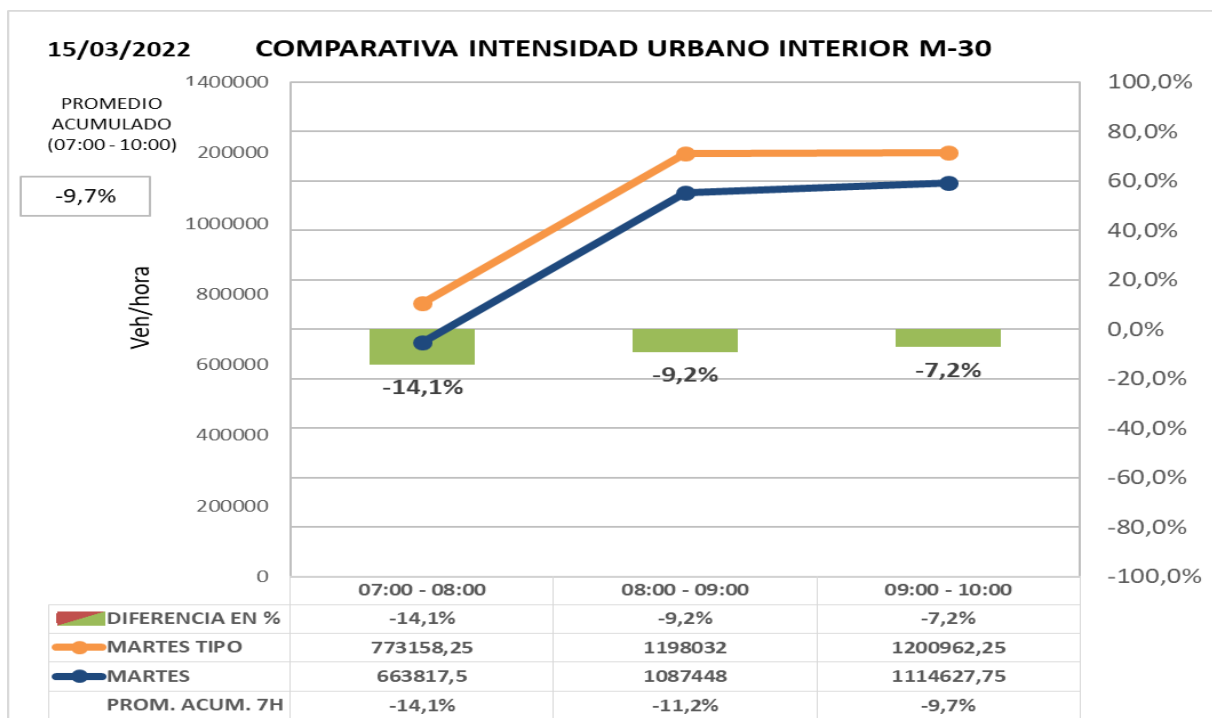
ZONA URBANA INTERIOR M-30

Los datos de hora punta de la mañana en el día de hoy **comparado con día tipo del mismo periodo del año 2.019:**

Carga -3,1%

Intensidad -9,7%

- Carga agregada media de las calles de la ciudad en las que existen puntos de medida comparada con mismo día de la semana anterior o día equivalente. La carga es un parámetro calculado que tiene en cuenta la intensidad de vehículos y la capacidad de la vía y por tanto permite valorar tanto intensidad de vehículos que pasan como la retención que soportan.

- Intensidad agregada en vehículos/ hora de las calles de la ciudad en las que existen puntos de medida comparada con mismo día de la semana anterior o día equivalente

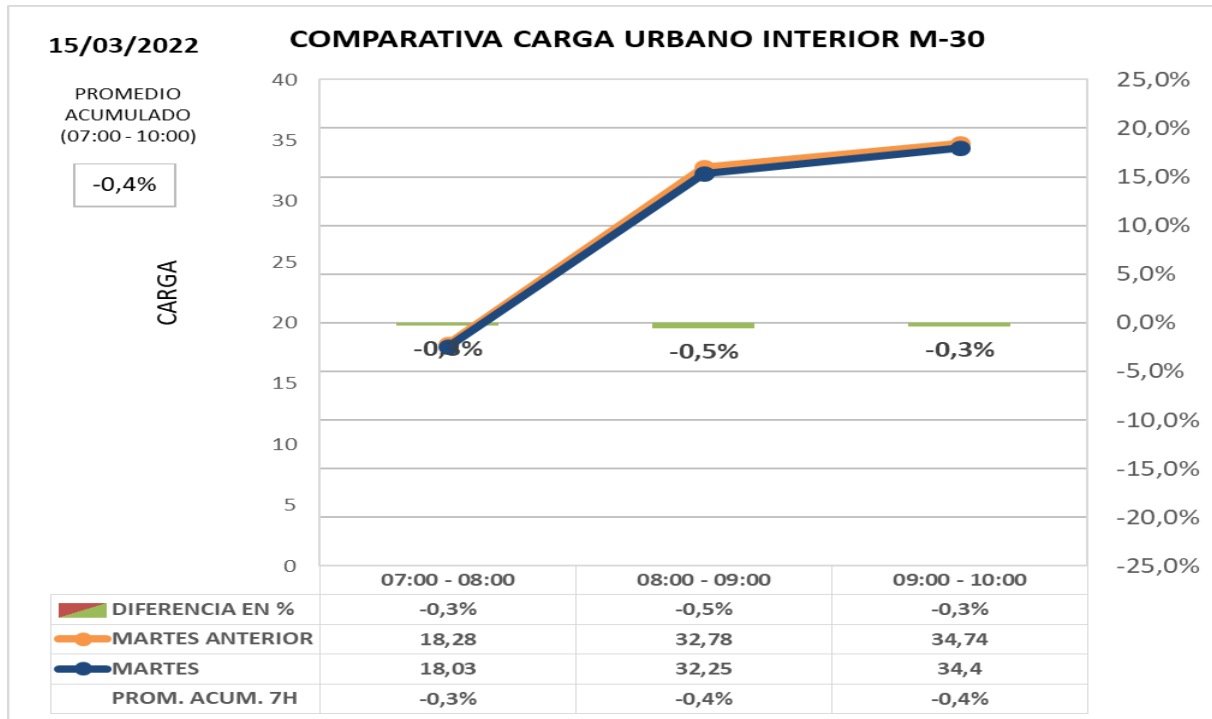
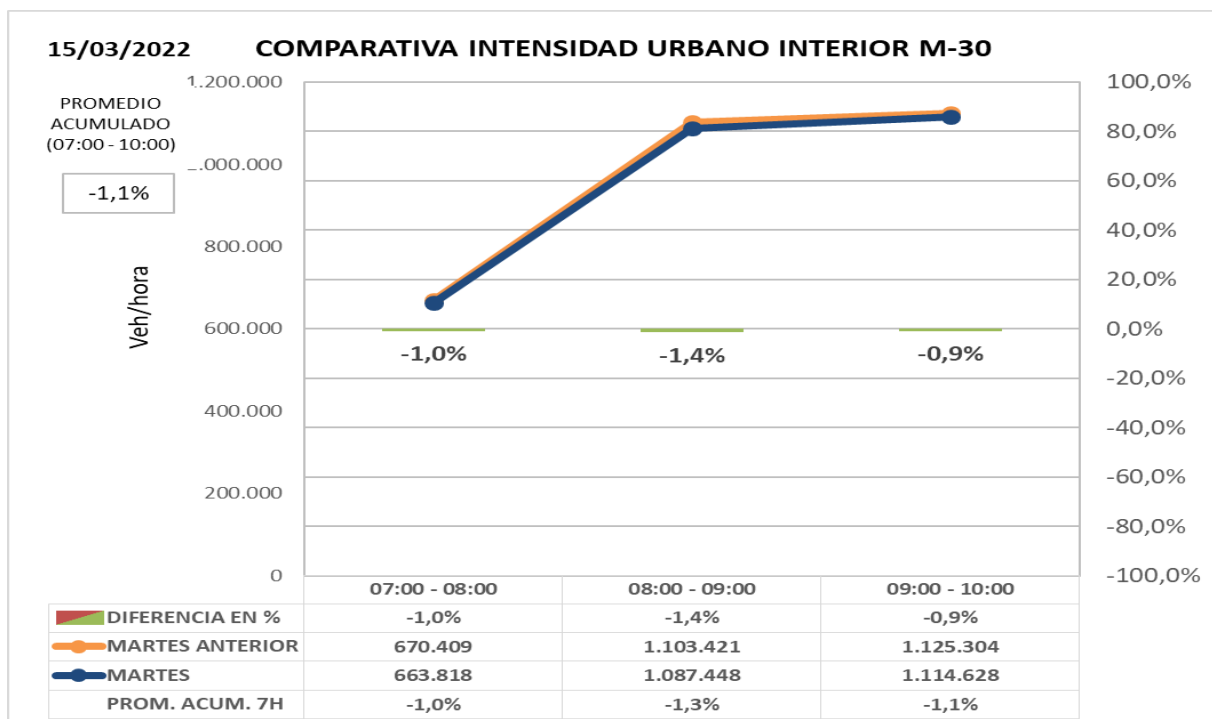
Los datos de hora punta de la mañana en el día de hoy **comparado con mismo día de las semanas anteriores:**

Carga -0,4%

Intensidad -1,1%

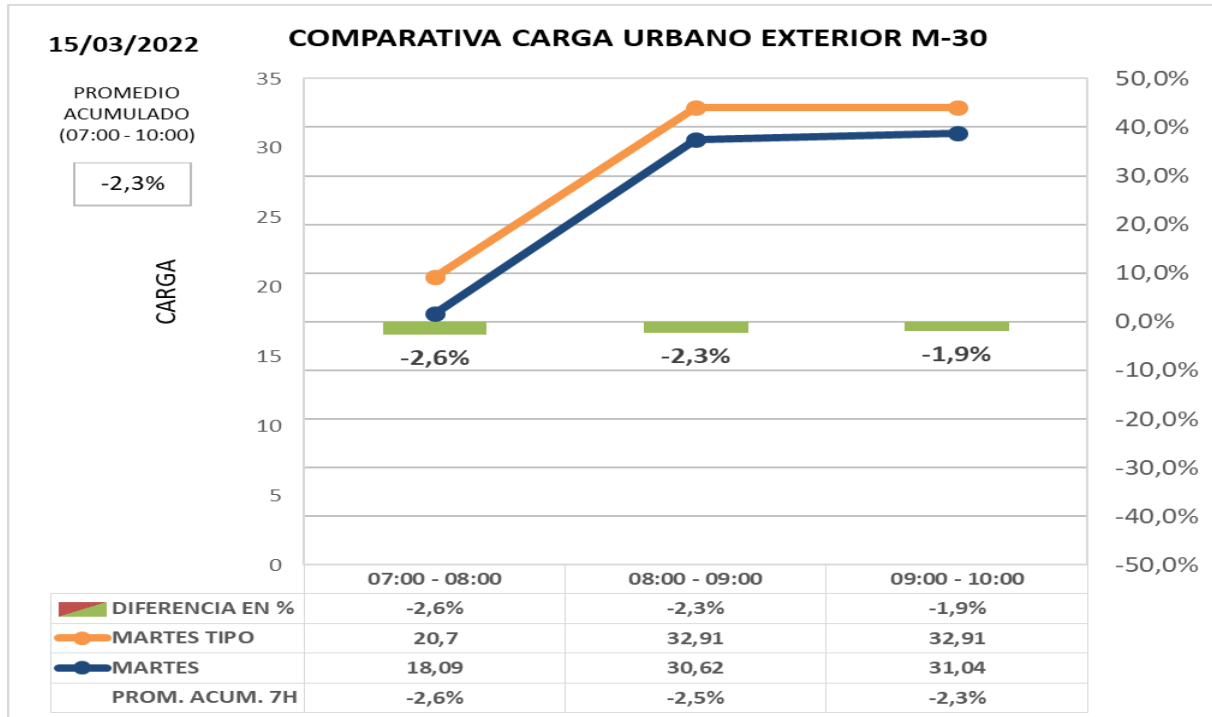
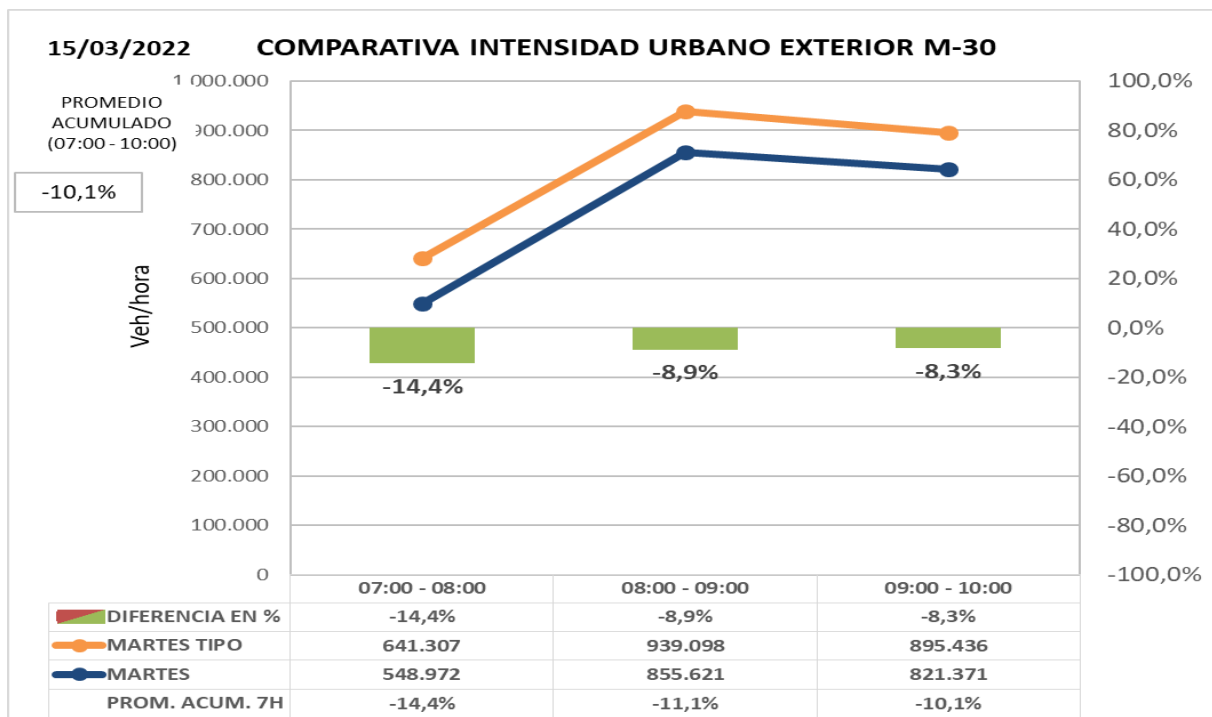
ZONA URBANA EXTERIOR M-30

Los datos de hora punta de la mañana en el día de hoy **comparado con día tipo del mismo periodo del año 2.019:**

Carga -2,3%

Intensidad -10,1%

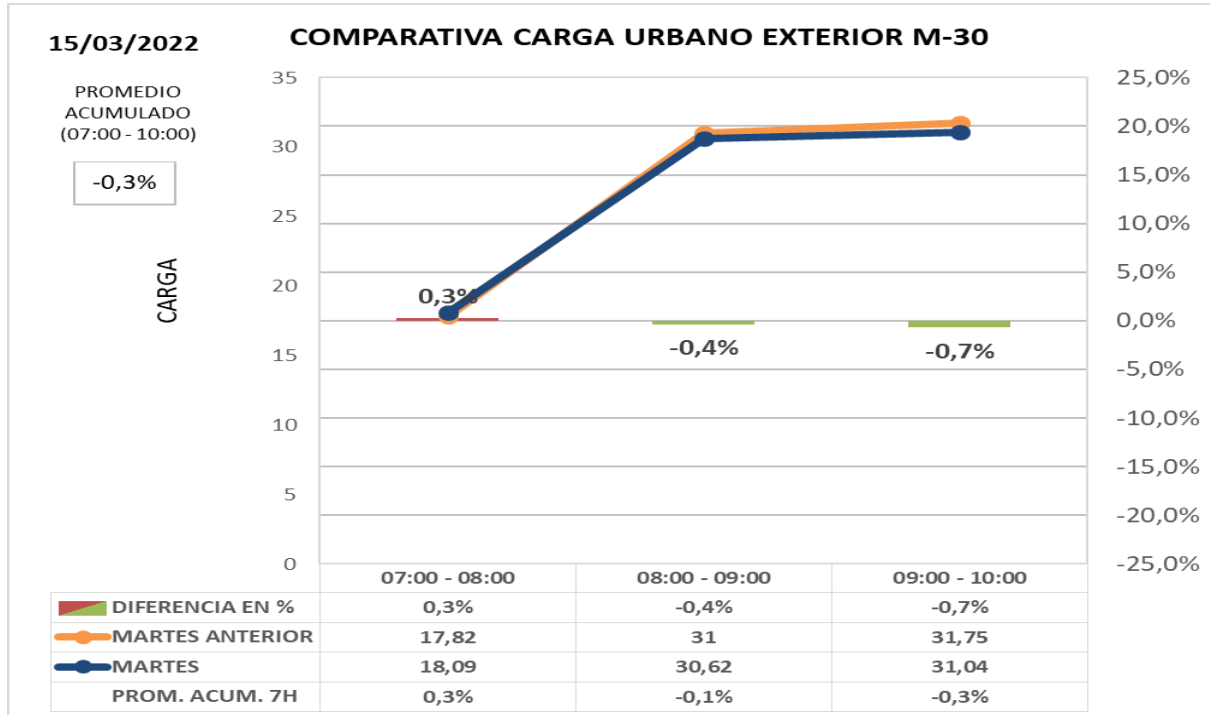
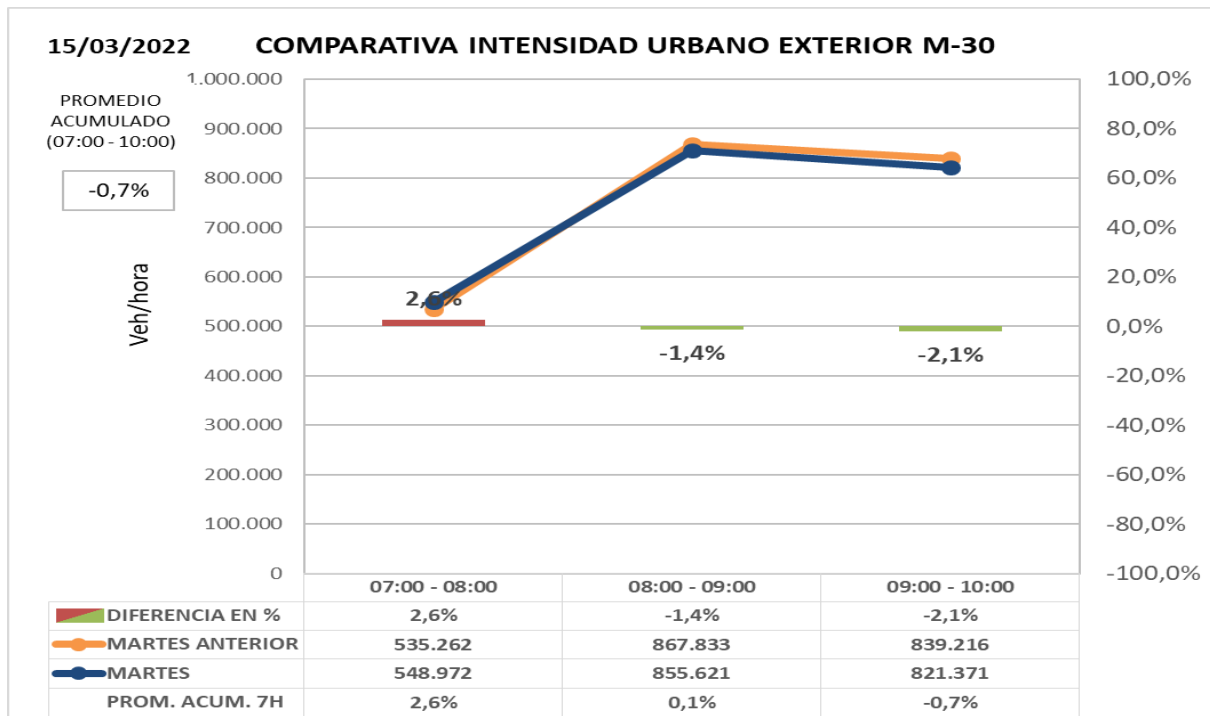
Los datos de hora punta de la mañana en el día de hoy **comparado con mismo día de las semanas anteriores:**

Carga -0,3%

Intensidad -0,7%
