DIRECCIÓN GENERAL DE GESTIÓN Y VIGILANCIA DE LA CIRCULACIÓN S.G. DE REGULACIÓN DE LA CIRCULACIÓN Y DEL SERVICIO DEL TAXI DEPARTAMENTO TECNOLOGÍAS DEL TRÁFICO

INFORME HORA PUNTA

MARTES 29 DE MARZO DE 2022

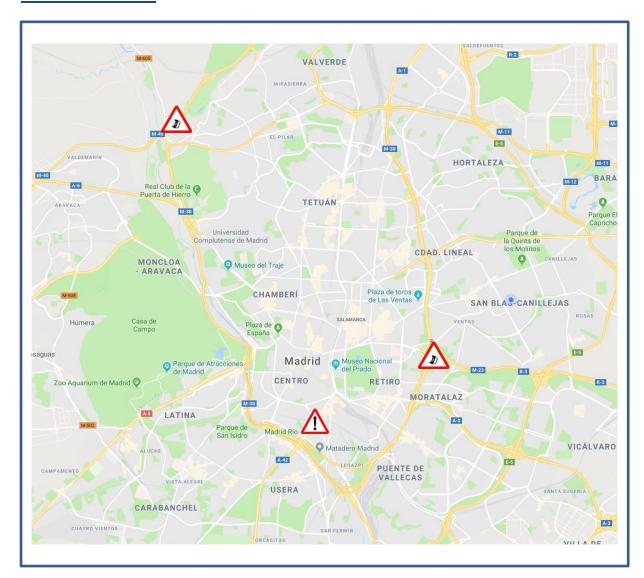
PLANO INCIDENCIAS

• 8:47 – 10:15h: Accidente en calzada exterior central, km. 7,2 en la zona de O'Donnnell, cortando carril derecho. Afecta a retención del arco Este.

• 9:24 – 10:07h: Accidente en M-40 creciente, km. 51 en la zona de nudo M-40 con M-30, cortando carril derecho y generando retención en calzada interior.

• **7:06 – 7:30h**: Vehículo averiado en acceso a gta. Santa María de la Cabeza sentido entrada, en carril central. Genera retención.

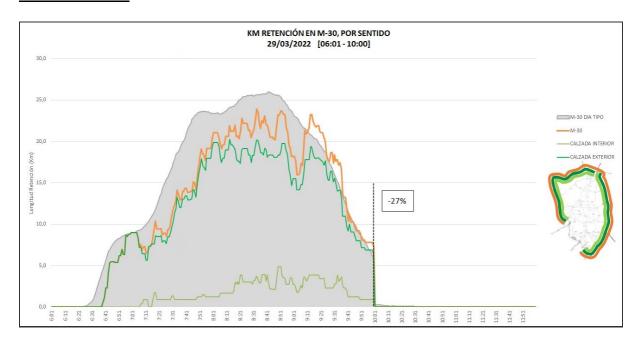
KM de retención

SEMÁFORO M-30 Y ACCESOS				
06:00 - 10:00		A LAS 10:00		
% Var. Reten. / DTipo	Nº min NS4	Km de Retención		
-27%	130	11,165

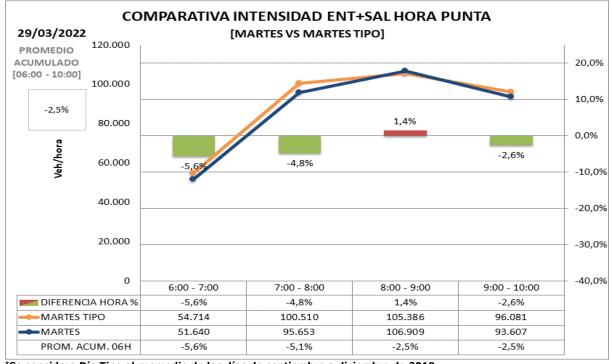
Promedio de intensidad en hora punta (de 6:00 a 10:00 horas)

Respecto día tipo (de 6 a 10:00h): -2,5% Respecto día tipo (desde las 0:00h): -3,0%

En la gráfica se representa la <u>intensidad horaria del día actual</u> (color azul) y la <u>intensidad horaria del día de referencia</u> (en naranja), los valores se indican en la tabla inferior y se referencian en el eje de ordenadas izquierdo.

En la tabla inferior y referenciada al eje de ordenadas derecho, se representa con un gráfico de barras los valores de la **diferencia horaria (%)** entre los dos días considerados.

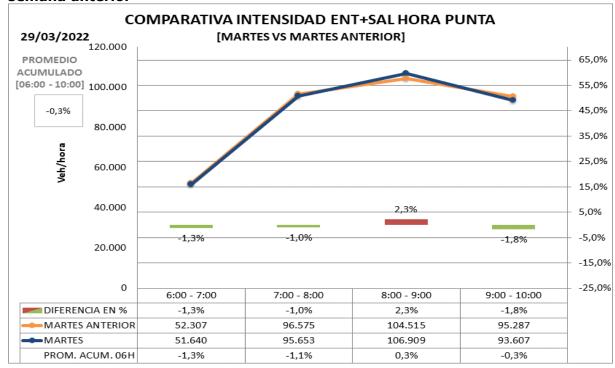
Promedio de intensidad en hora punta comparando con el mismo día de la semana anterior

Respecto **con el mismo día de la semana anterior** (de 6 a 10:00h): -0,3% Respecto **con el mismo día de la semana anterior** (desde las 0:00h): 0,6%

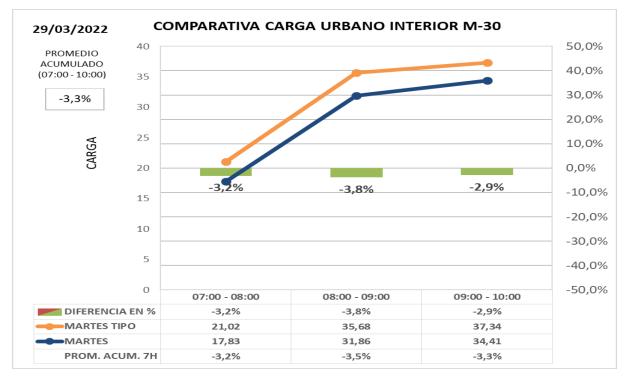
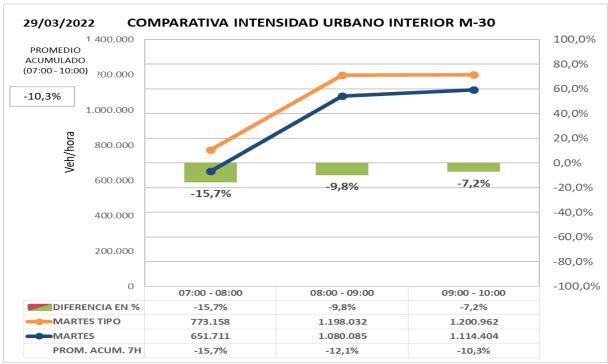
ZONA URBANA INTERIOR M-30

Los datos de hora punta de la mañana en el día de hoy comparado con día tipo del mismo periodo del año 2.019:

Carga -3,3%

Intensidad -10,3%

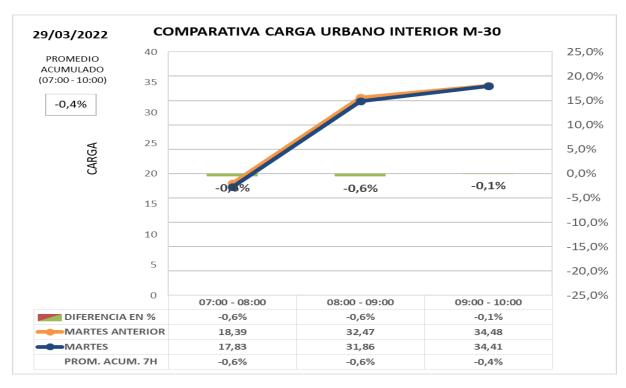
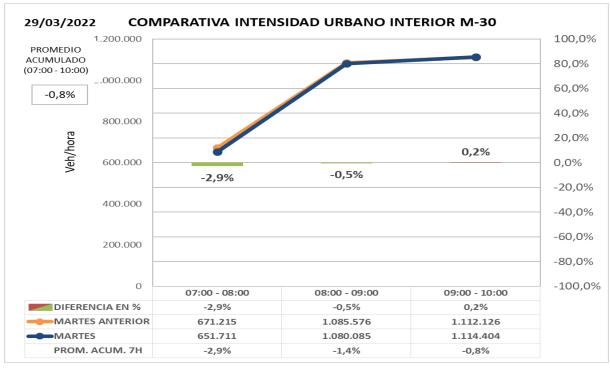
Los datos de hora punta de la mañana en el día de hoy **comparado con mismo día de las semanas anteriores:**

Carga -0,4% Intensidad -0,8%

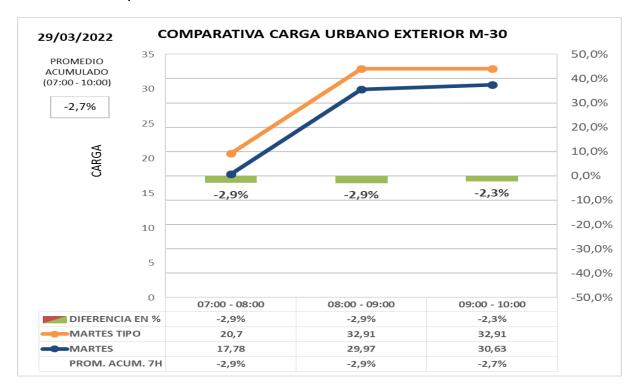
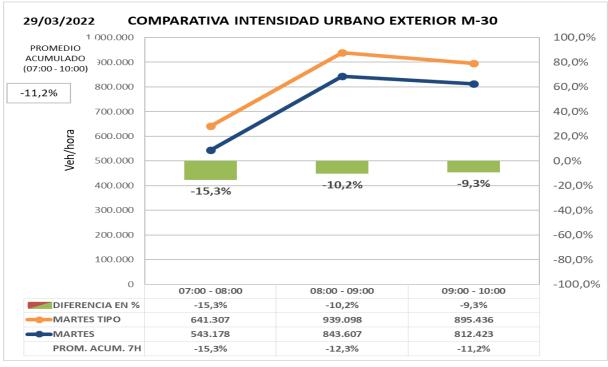
ZONA URBANA EXTERIOR M-30

Los datos de hora punta de la mañana en el día de hoy comparado con día tipo del mismo periodo del año 2.019:

Carga -2,7%

Intensidad -11,2%

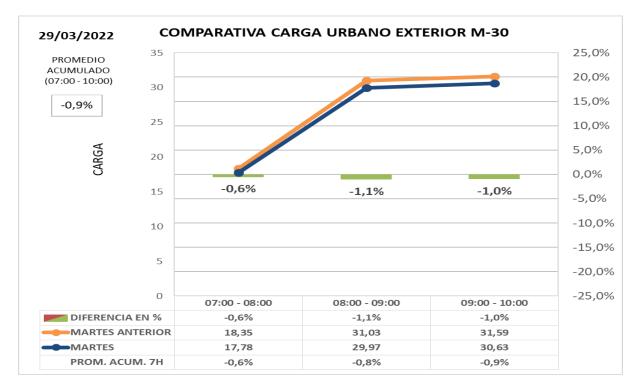
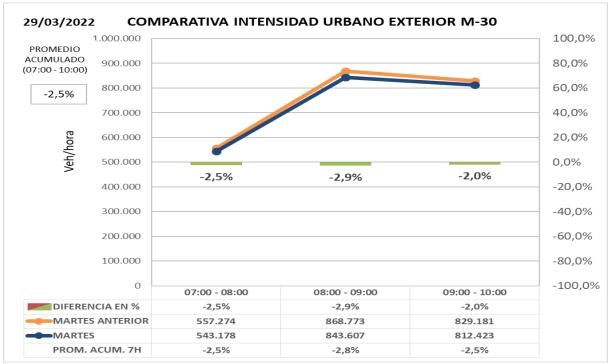
Los datos de hora punta de la mañana en el día de hoy comparado con mismo día de las semanas anteriores:
Carga -0,9%
Intensidad -2,5%

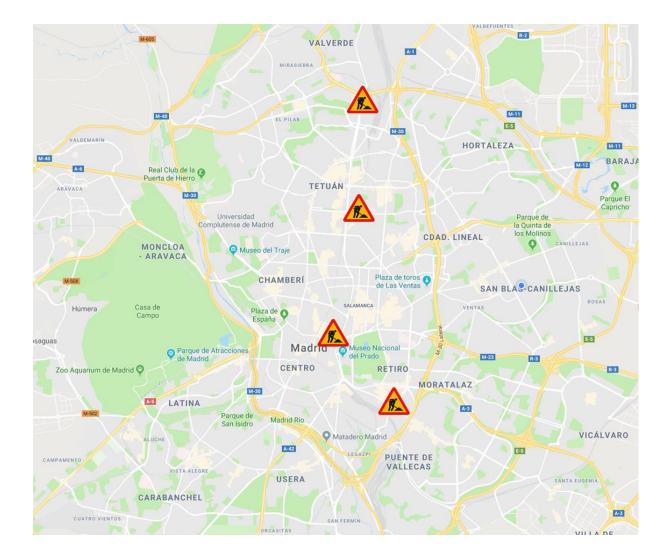
OBRAS LARGA DURACIÓN

- Remodelación de Estadio Santiago Bernabéu corte lateral Pº Castellana reducción de carriles en Av. Concha Espina, C/ Padre Damián y C/ Rafael Salgado.
- Remodelación del Nudo Norte. Corte ramal desde pso. Castellana a avda. Ilustración y M-607. Corte permanente en calzada interior de carriles desde el acceso de Castellana a Nudo de Manoteras. Cambio trazado calzada exterior y perdida de un carril. Cambio trazado en calzada interior hacia nudo Manoteras. Corte del acceso a M-30 calzada exterior desde A-1 sentido entrada.
- Remodelación calle Alcalá de Cibeles a Cedaceros. Corte carriles.
- Desmontaje parcial del puente de Pedro Bosch, cortándose entre ciudad de Barcelona y Valderribas, permaneciendo un solo carril de habilitado en el lateral para la circulación.
