INFORME HORA PUNTA

MARTES 03 DE MAYO DE 2022

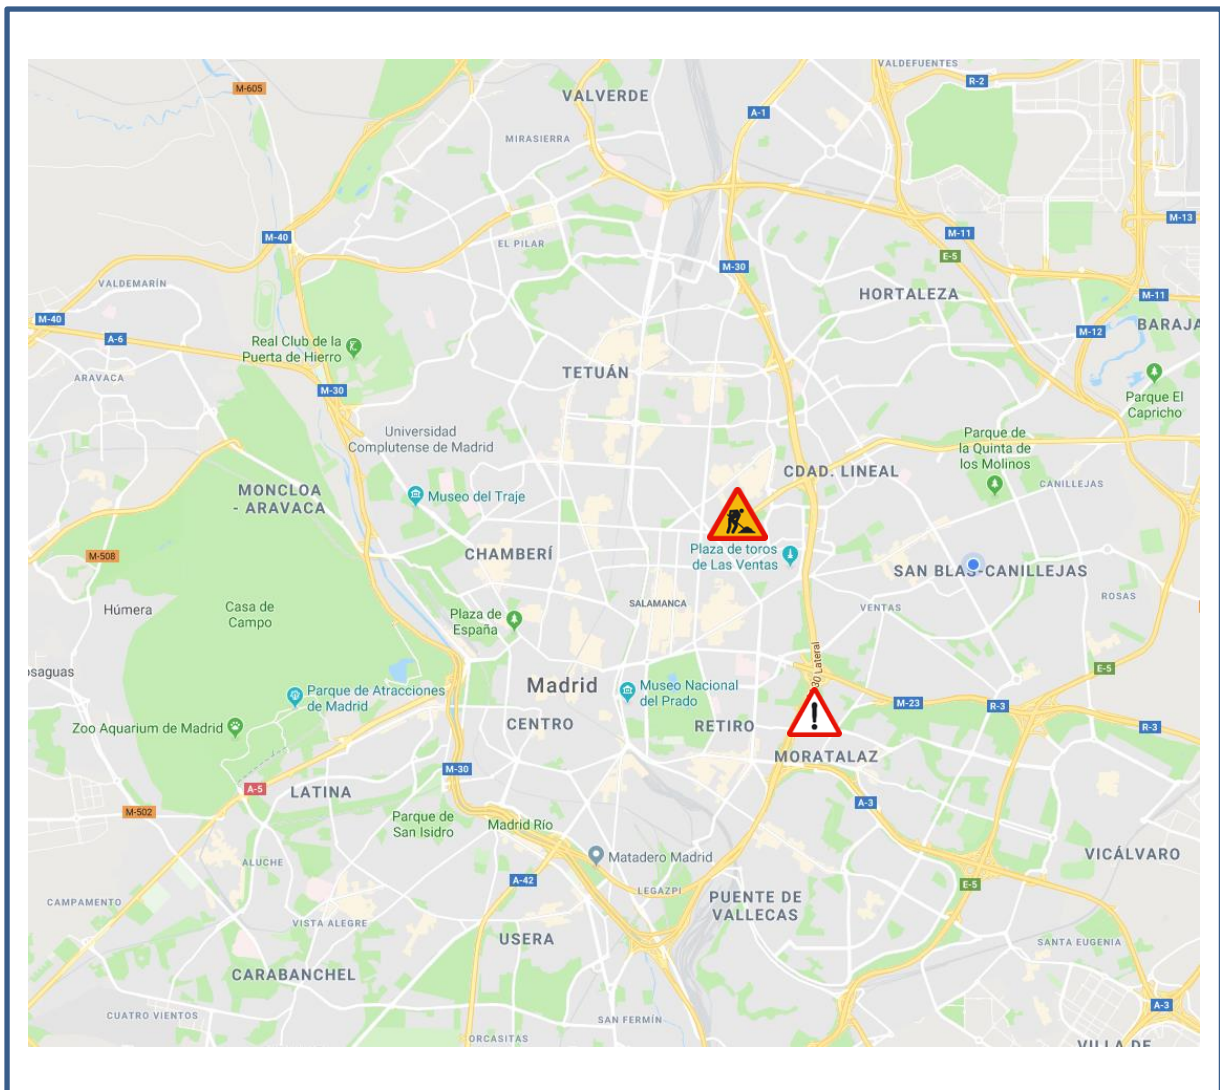
PLANO INCIDENCIAS

- **9:43 – 10:25:** Vehículo averiado exterior lateral, PK. 8+200 en la zona de Avenida Mediterráneo, cortando carril izquierdo.

- **21:40 ayer- continúa:** Mantenimiento urgente en rejilla de calzada en avda. de América entre calles Cartagena y Francisco Silvela, cortando dos carriles derechos. Genera retención.

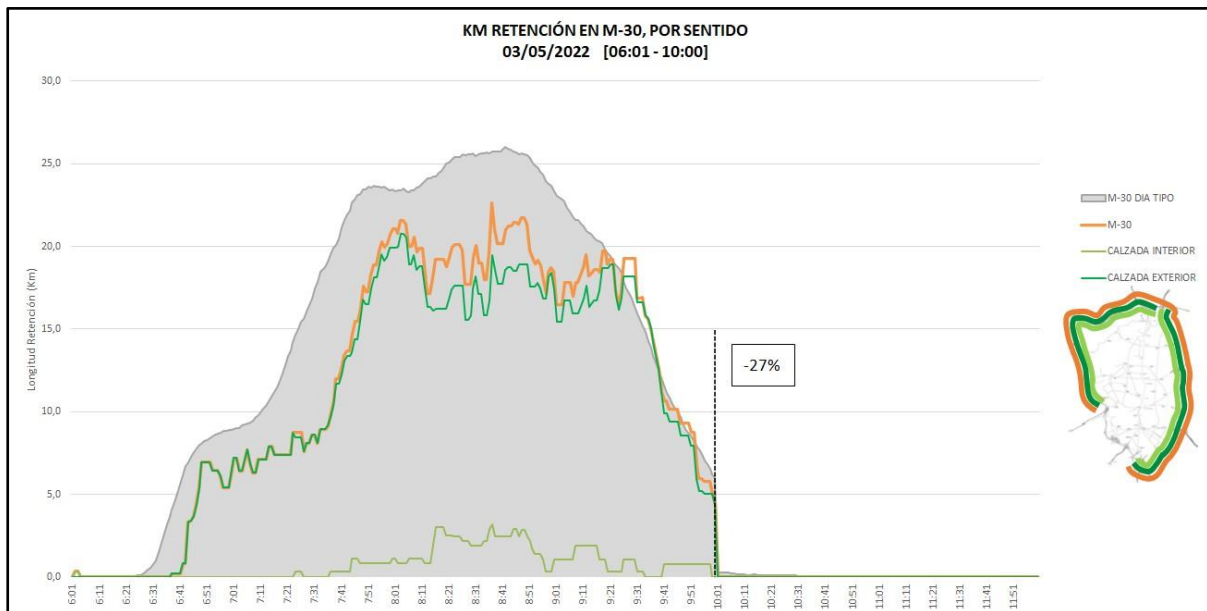
KM de retención

SEMÁFORO M-30 Y ACCESOS		
06:00 - 10:00		A LAS 10:00
% Var. Reten. / DTipo	Nº min NS4	Km de Retención
-27%	117	6,515
VERDE		
<p>Verde: Tráfico normal (fluido o retenciones habituales e incidencias no significativas)</p> <p>Ámbar: Tráfico con problemas circulatorios superiores a lo habitual o con incidencias significativas que afectan a un eje o área importante.</p> <p>Rojo: Tráfico con excepcionales problemas circulatorios o incidencias muy graves que afectan a toda la vía y terminan afectando al tráfico urbano.</p>

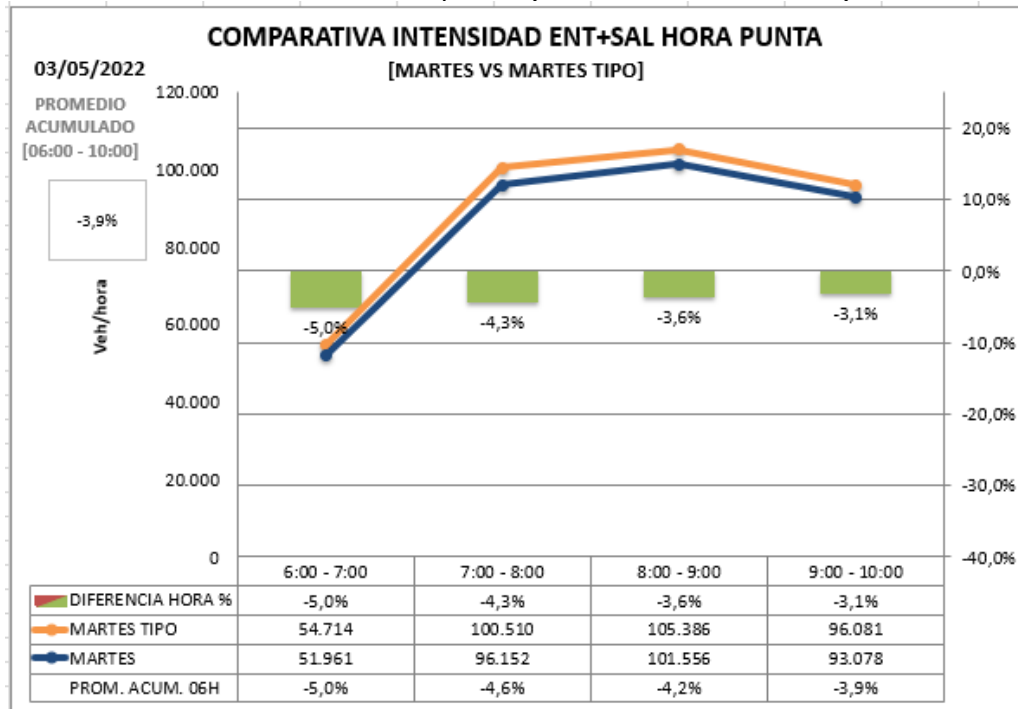
Promedio de intensidad en hora punta (de 6:00 a 10:00 horas)

Respecto día tipo (de 6 a 10:00h): -3,9%

Respecto día tipo (desde las 0:00h): -3,1%

En la gráfica se representa la **intensidad horaria del día actual** (color azul) y la **intensidad horaria del día de referencia** (en naranja), los valores se indican en la tabla inferior y se referencian en el eje de ordenadas izquierdo.

En la tabla inferior y referenciada al eje de ordenadas derecho, se representa con un gráfico de barras los valores de la **diferencia horaria (%)** entre los dos días considerados.

Finalmente, en la última fila de la tabla se indica el **promedio acumulado (%)**, que es la relación entre la suma de las intensidades desde las 00:00 horas del día actual respecto al mismo dato del día de referencia. Estos valores no se representan en la gráfica.

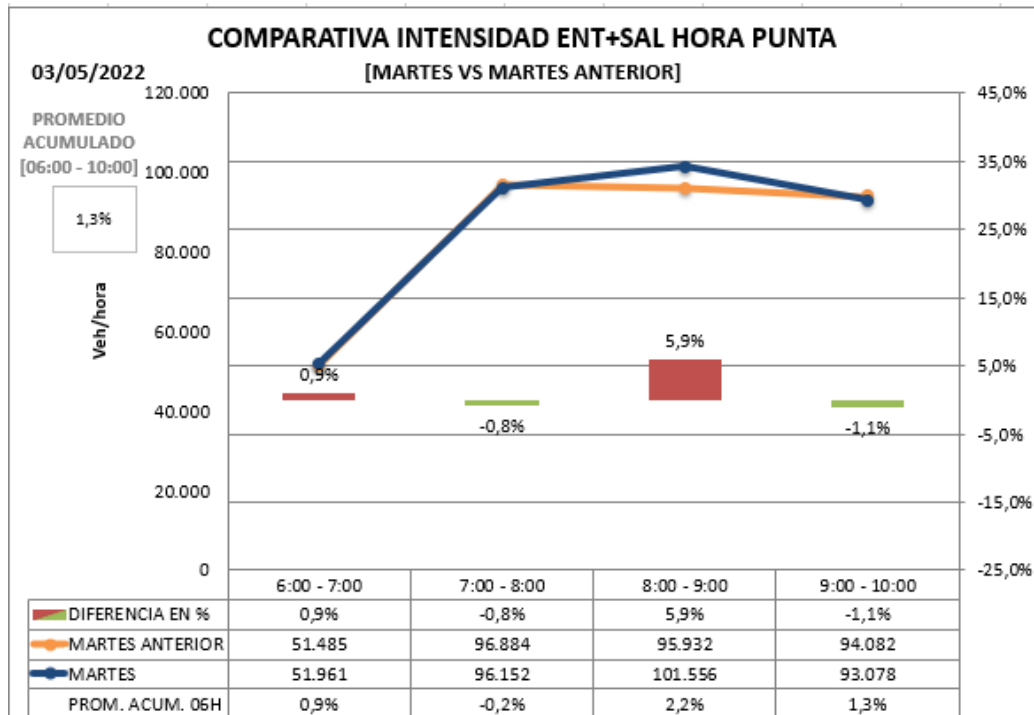
Promedio de **intensidad** en hora punta comparando **con el mismo día de la semana anterior**

Respecto **con el mismo día de la semana anterior** (de 6 a 10:00h): +1,3%

Respecto **con el mismo día de la semana anterior** (desde las 0:00h): +1,7%

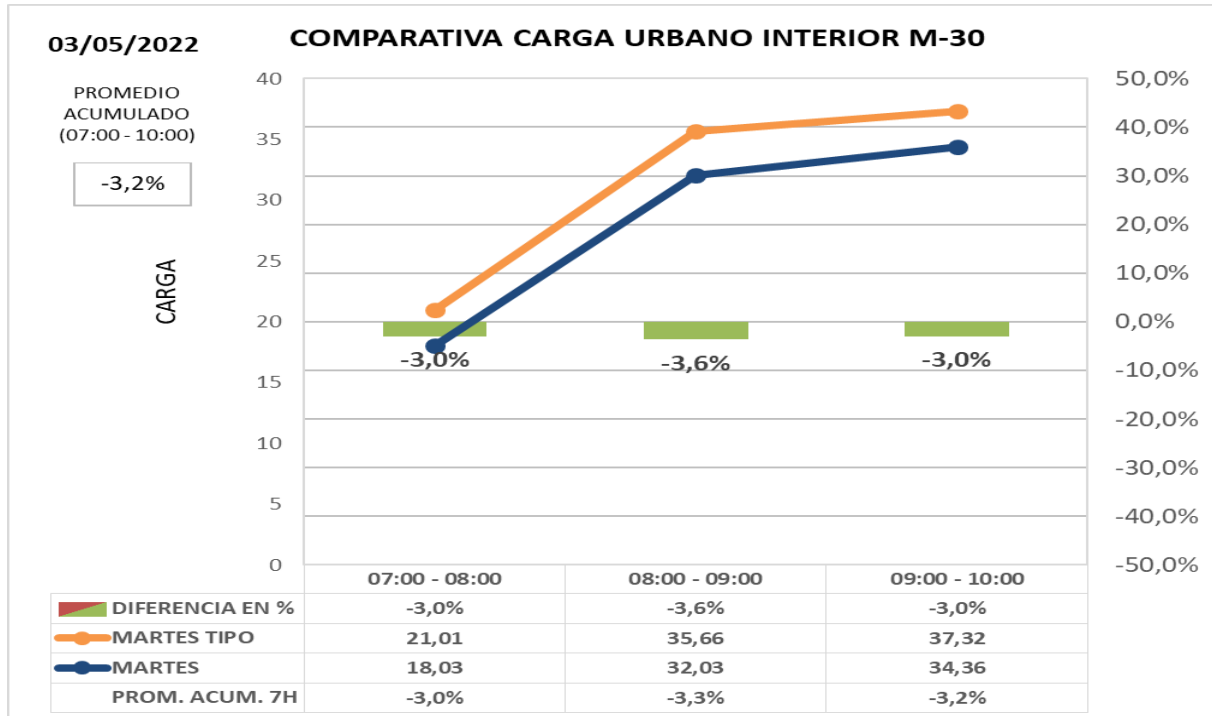
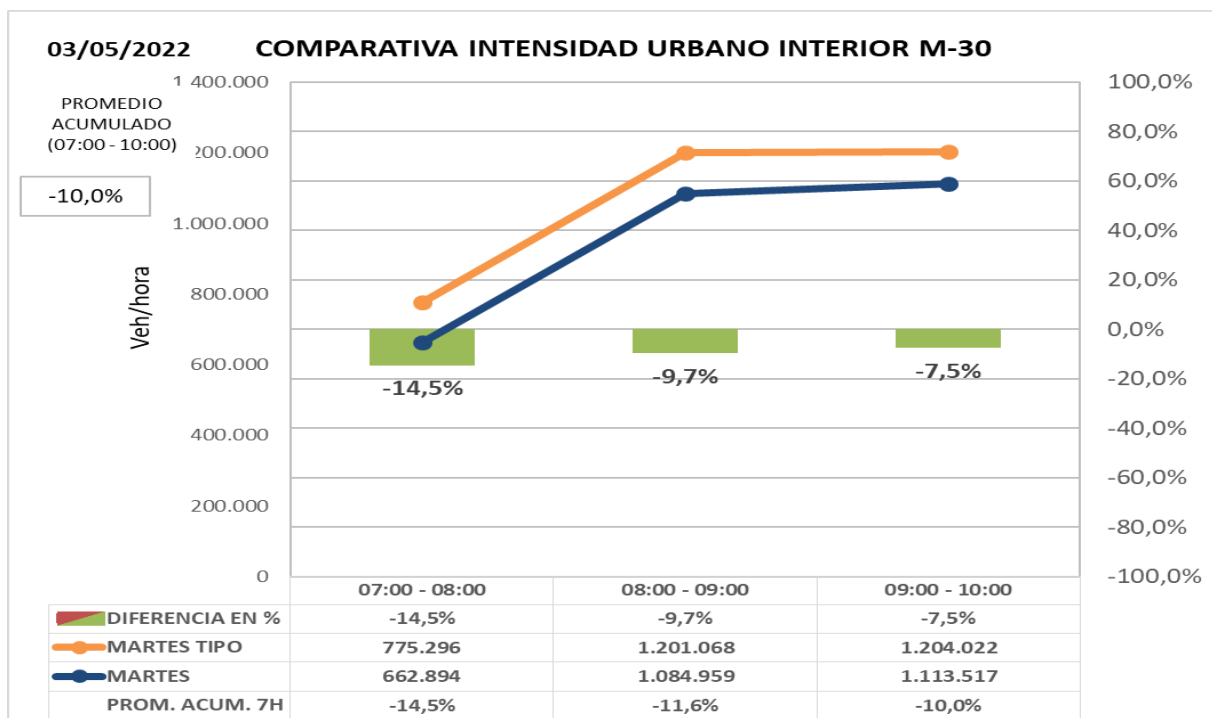
ZONA URBANA INTERIOR M-30

Los datos de hora punta de la mañana en el día de hoy **comparado con día tipo del mismo periodo del año 2.019:**

Carga -3,2%

Intensidad -10,0%

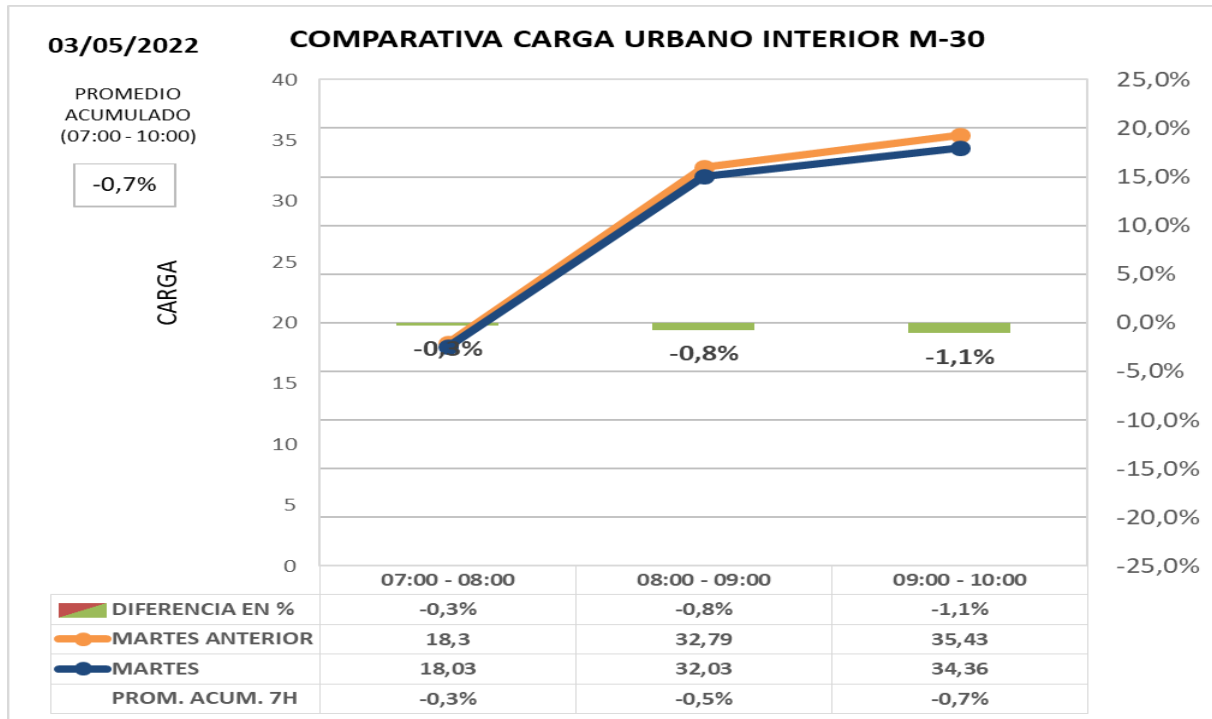
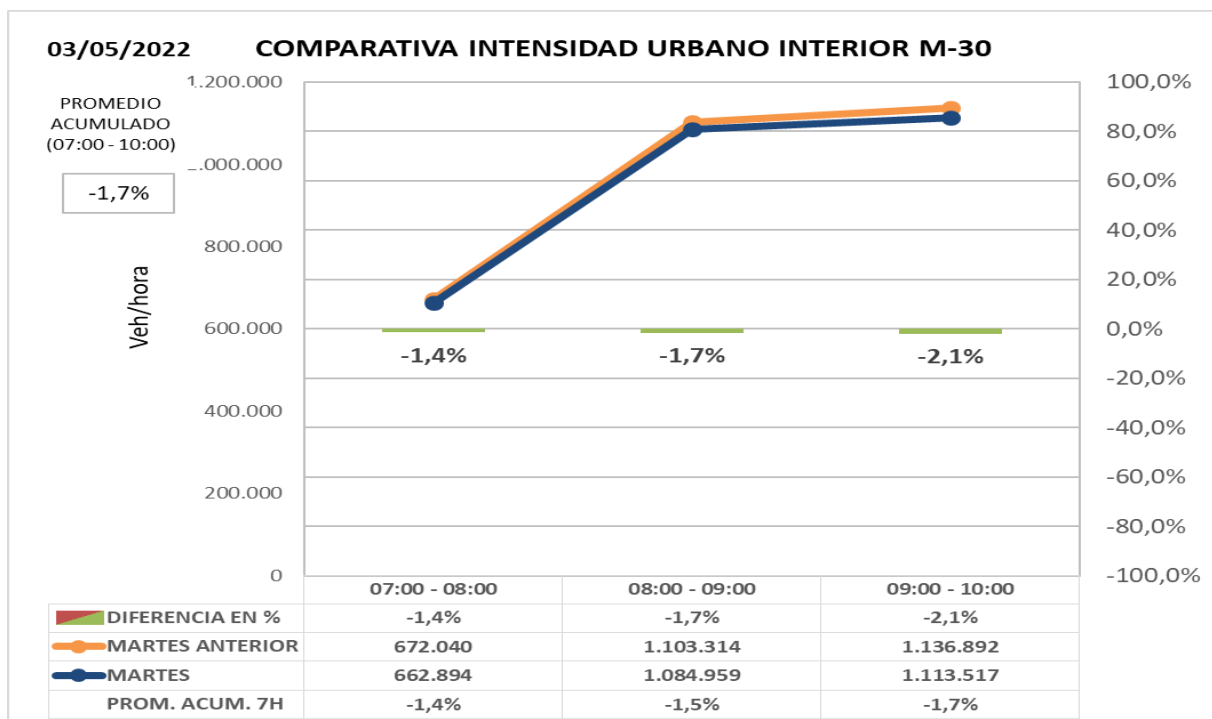
Los datos de hora punta de la mañana en el día de hoy **comparado con mismo día de la semana anterior:**

Carga -0,7%

Intensidad -1,7%

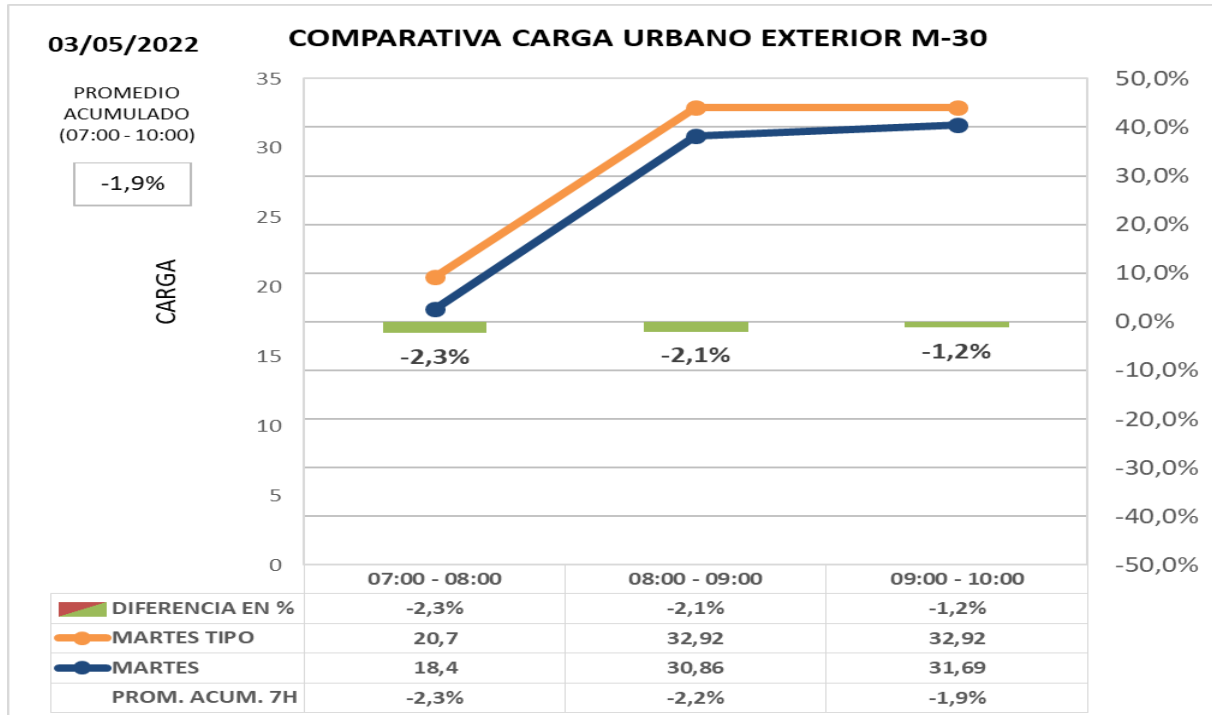
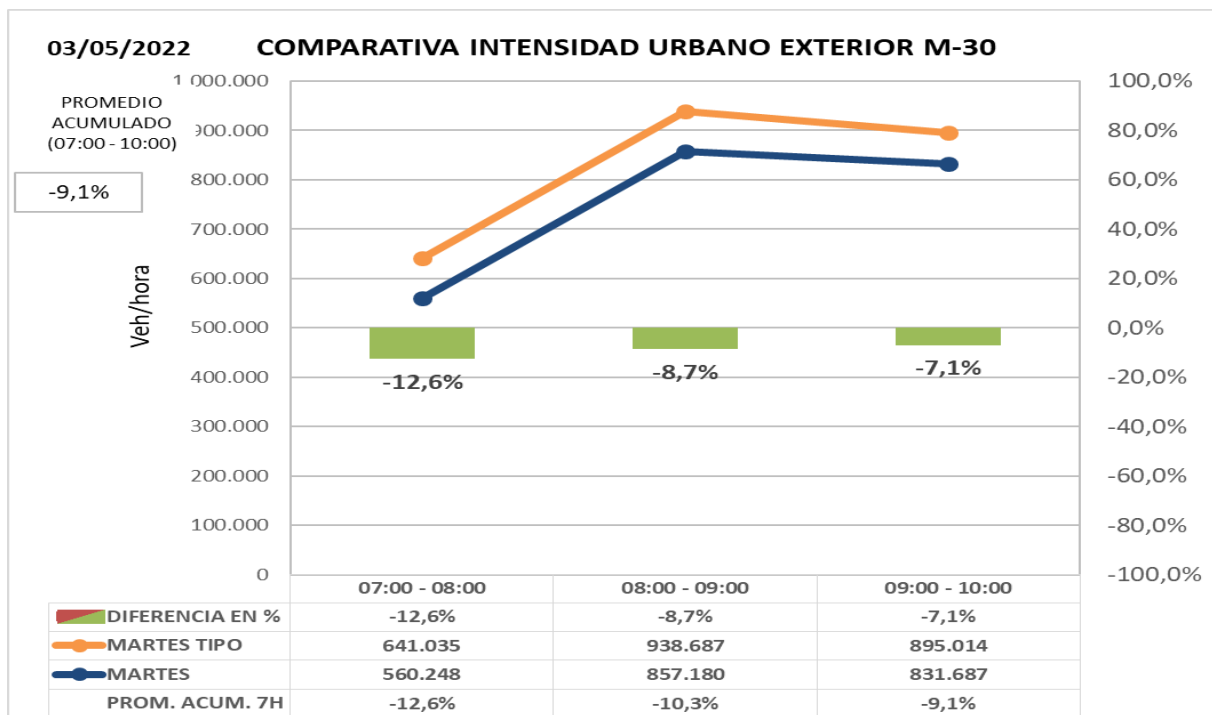
ZONA URBANA EXTERIOR M-30

Los datos de hora punta de la mañana en el día de hoy **comparado con día tipo del mismo periodo del año 2.019:**

Carga -1,9%

Intensidad -9,1%

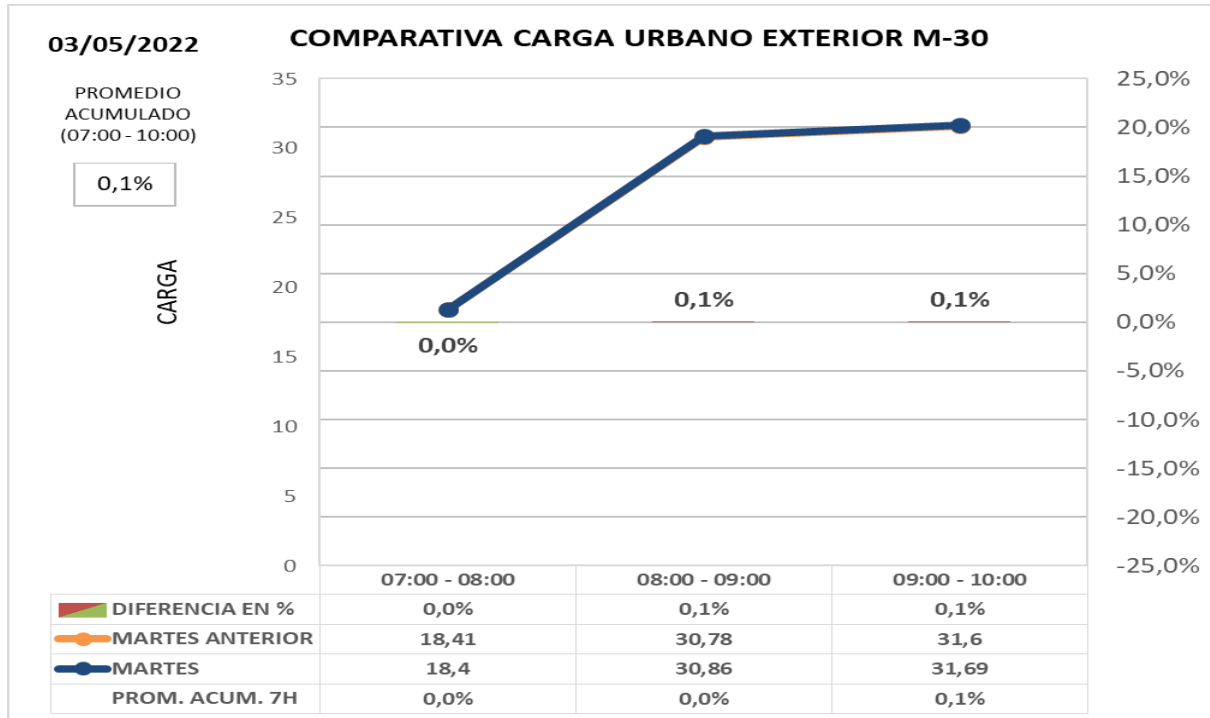
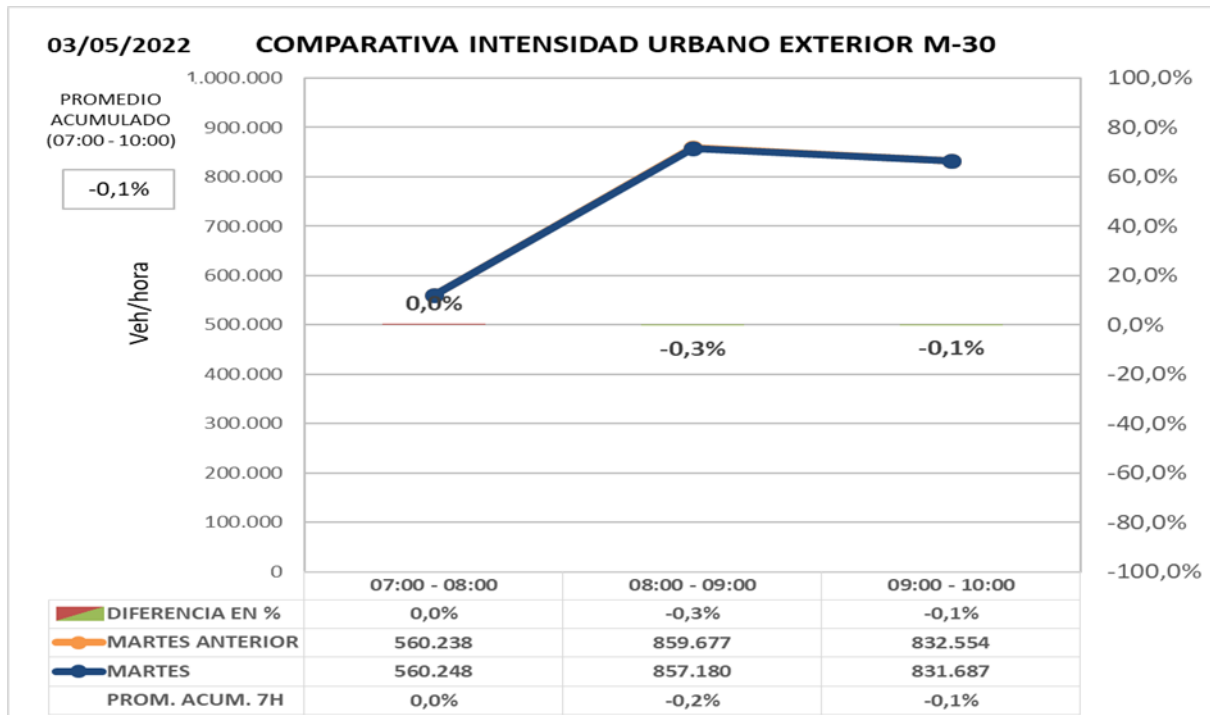
Los datos de hora punta de la mañana en el día de hoy **comparado con mismo día de la semana anterior:**

Carga +0,1%

Intensidad -0,1%

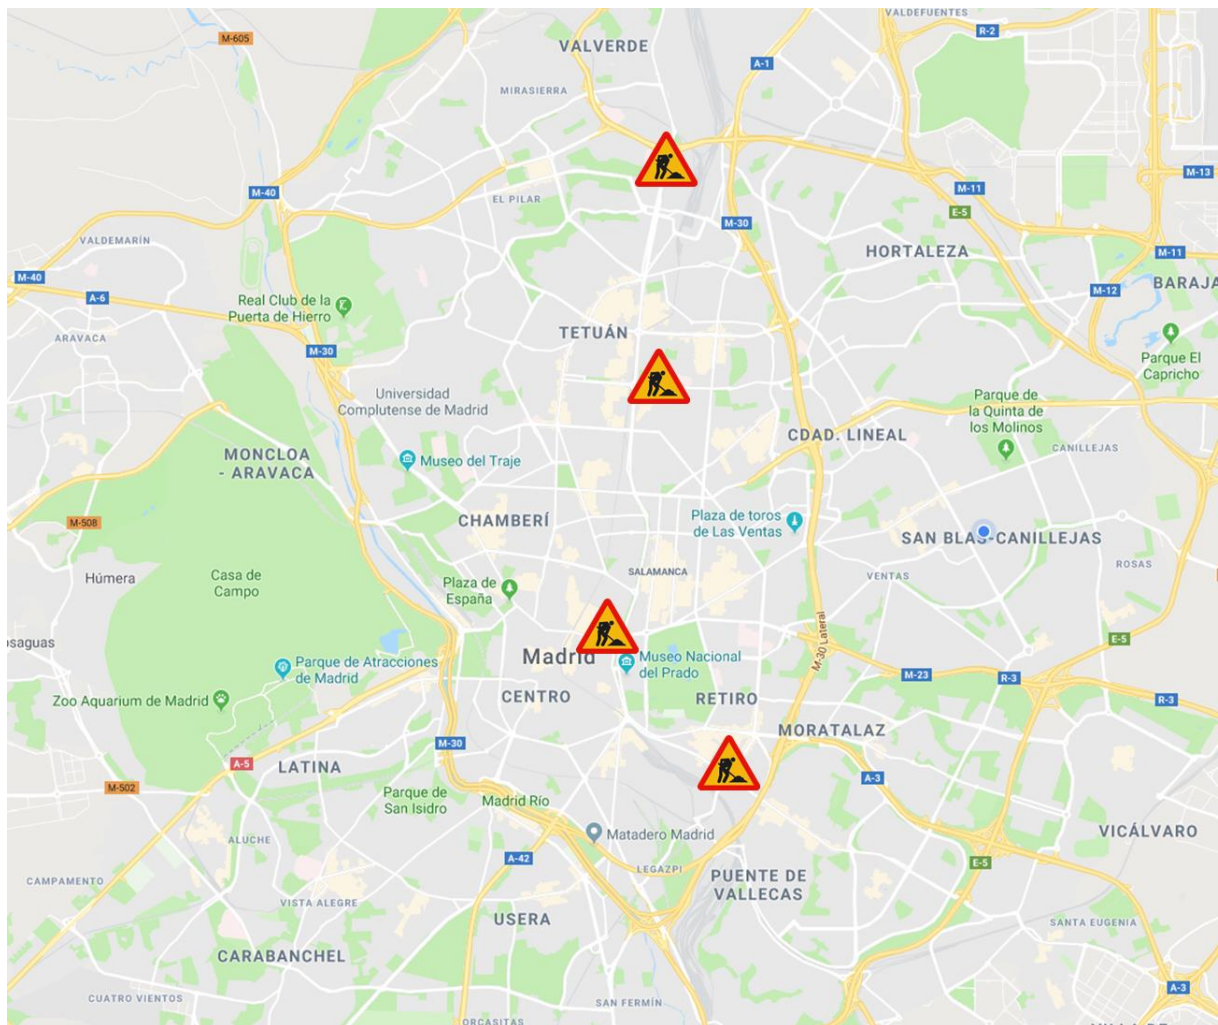
OBRAS LARGA DURACIÓN

- Remodelación de **Estadio Santiago Bernabéu – corte lateral Pº Castellana reducción de carriles en Av. Concha Espina, C/ Padre Damián y C/ Rafael Salgado.**
- **Remodelación del Nudo Norte.** Corte ramal desde pso. Castellana a avda. Ilustración y M-607. Corte permanente en calzada interior de carriles desde el acceso de Castellana a Nudo de Manoterías. Cambio trazado calzada exterior y pérdida de un carril. Cambio trazado en calzada interior hacia nudo Manoterías. Corte del acceso a M-30 calzada exterior desde A-1 sentido entrada.
- **Remodelación calle Alcalá de Cibeles a Cedaceros.** Corte carriles.
- **Desmontaje parcial del puente de Pedro Bosch,** cortándose entre ciudad de Barcelona y Valderribas, permaneciendo un solo carril de habilitado en el lateral para la circulación.
