INFORME HORA PUNTA

MARTES 10 DE MAYO DE 2022

INFORME HORA PUNTA DATOS M-30

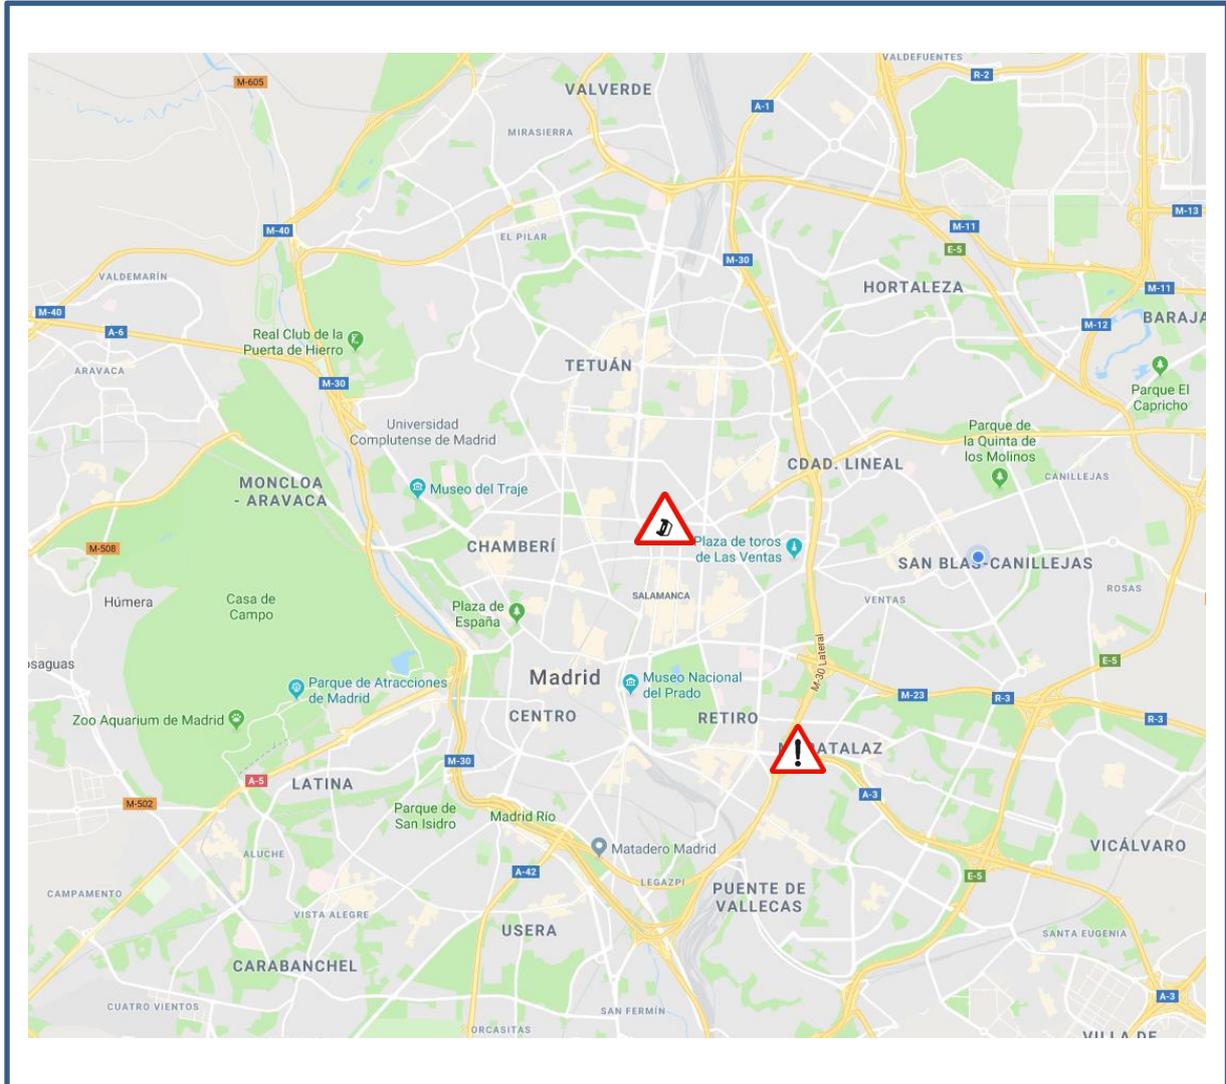
PLANO INCIDENCIAS

- **8:27 – 9:04**: Vehículo averiado en calzada exterior central, Km. 9+000 en la zona de Avenida Mediterráneo, ocupando arcén derecho. A las **8:44** queda cortado el carril izquierdo.

- **8:29 – 10:06**: Accidente en túnel de María Molina entrando desde Castellana, se corta el carril izquierdo. Afecta a plaza Gregorio Marañón.

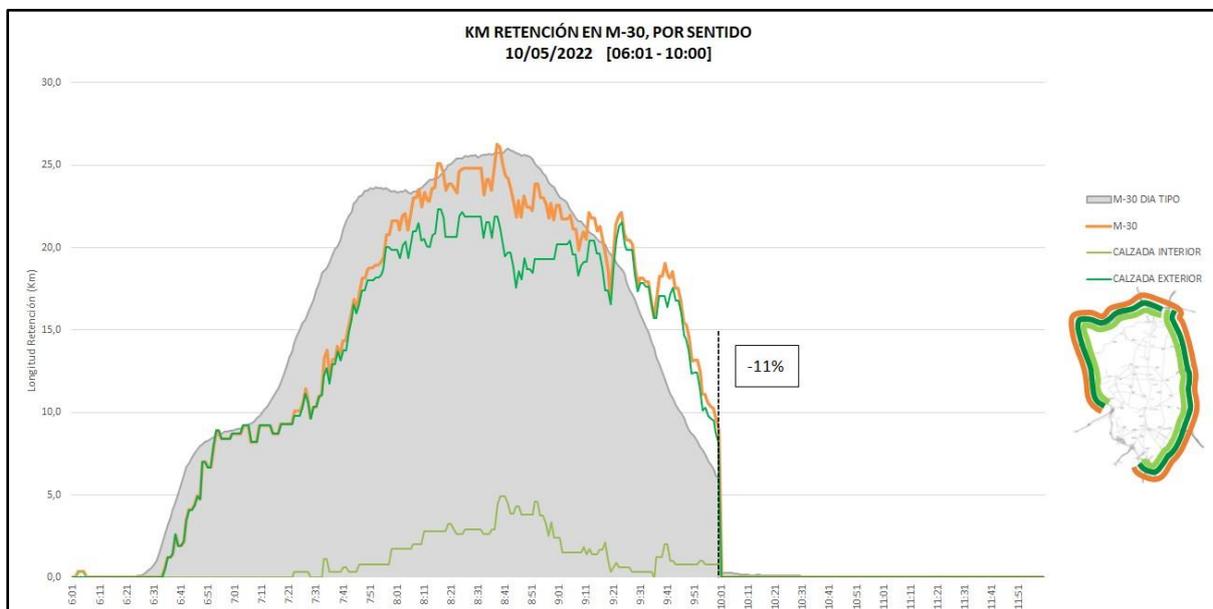
KM de retención

SEMÁFORO M-30 Y ACCESOS		
06:00 - 10:00		A LAS 10:00
% Var. Reten. / DTipo	Nº min NS4	Km de Retención
-11%	167	19,125
VERDE		
<p>Verde: Tráfico normal (fluido o retenciones habituales e incidencias no significativas)</p> <p>Ámbar: Tráfico con problemas circulatorios superiores a lo habitual o con incidencias significativas que afectan a un eje o área importante.</p> <p>Rojo: Tráfico con excepcionales problemas circulatorios o incidencias muy graves que afectan a toda la vía y terminan afectando al tráfico urbano.</p>

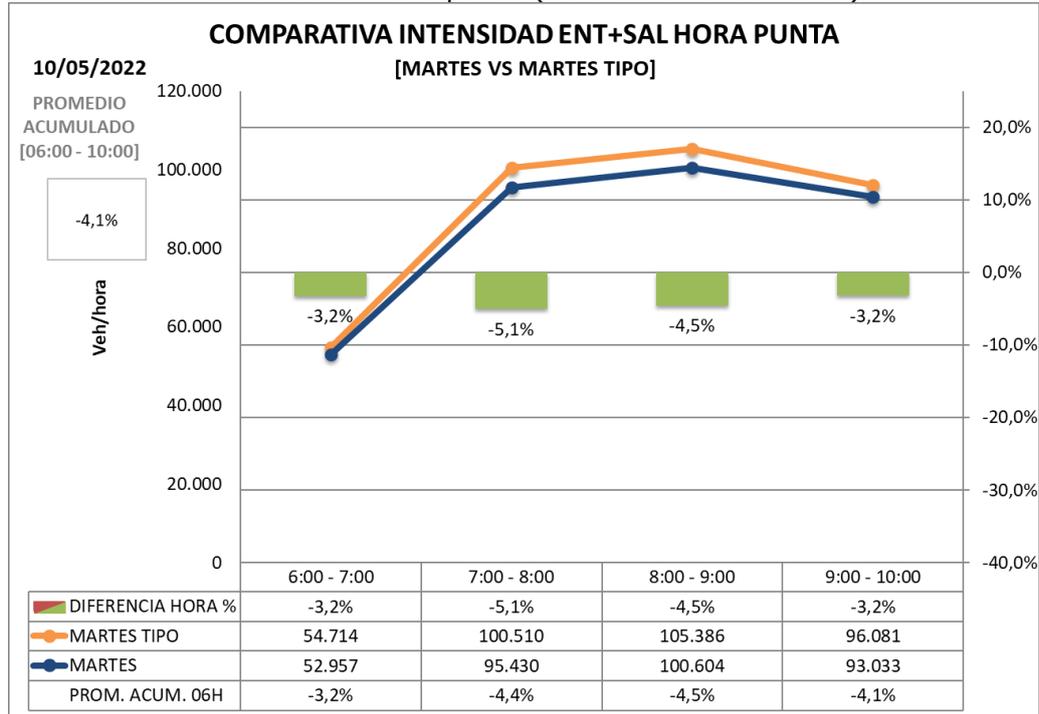
Promedio de intensidad en hora punta (de 6:00 a 10:00 horas)

*Se considera Día Tipo al promedio de los días de enero a junio de 2019.

Respecto día tipo (de 6 a 10:00h): -4,1%

Respecto día tipo (desde las 0:00h): -3,6%

En la gráfica se representa la **intensidad horaria del día actual** (color azul) y la **intensidad horaria del día de referencia** (en naranja), los valores se indican en la tabla inferior y se referencian en el eje de ordenadas izquierdo.

En la tabla inferior y referenciada al eje de ordenadas derecho, se representa con un gráfico de barras los valores de la **diferencia horaria (%)** entre los dos días considerados.

Finalmente, en la última fila de la tabla se indica el **promedio acumulado (%)**, que es la relación entre la suma de las intensidades desde las 00:00 horas del día actual respecto al mismo dato del día de referencia. Estos valores no se representan en la gráfica.

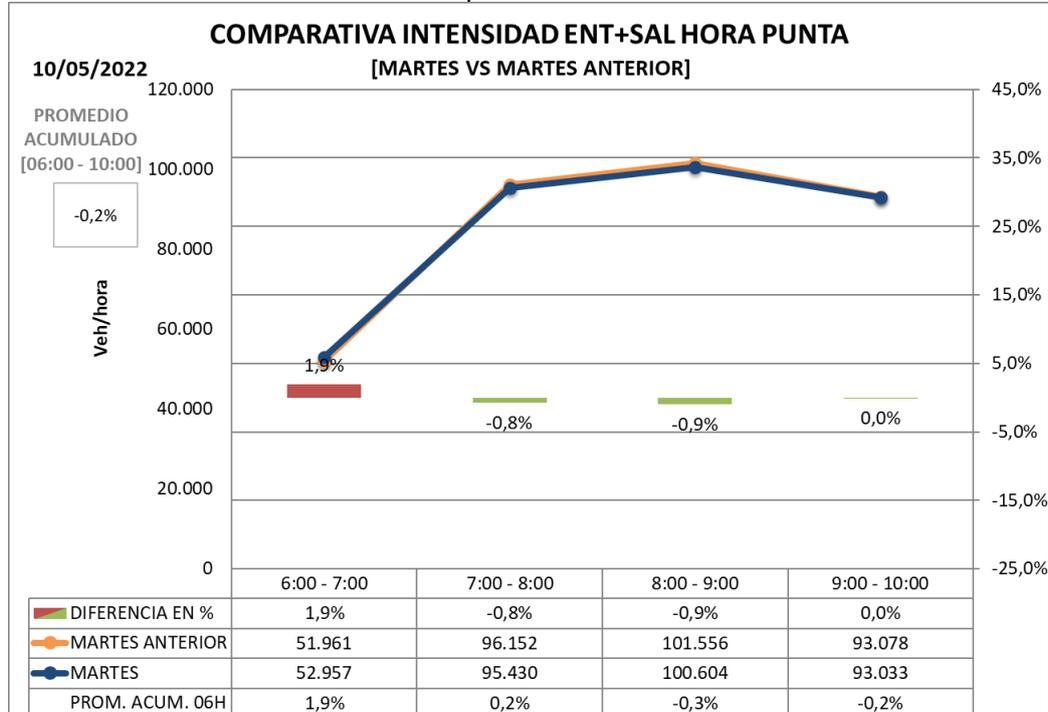
Promedio de **intensidad** en hora punta **con el mismo día de la semana anterior.**

Respecto **el martes semana pasada.** (de 6 a 10:00h): -0,2%

Respecto **el martes semana pasada.** (desde las 0:00h): -0,5%

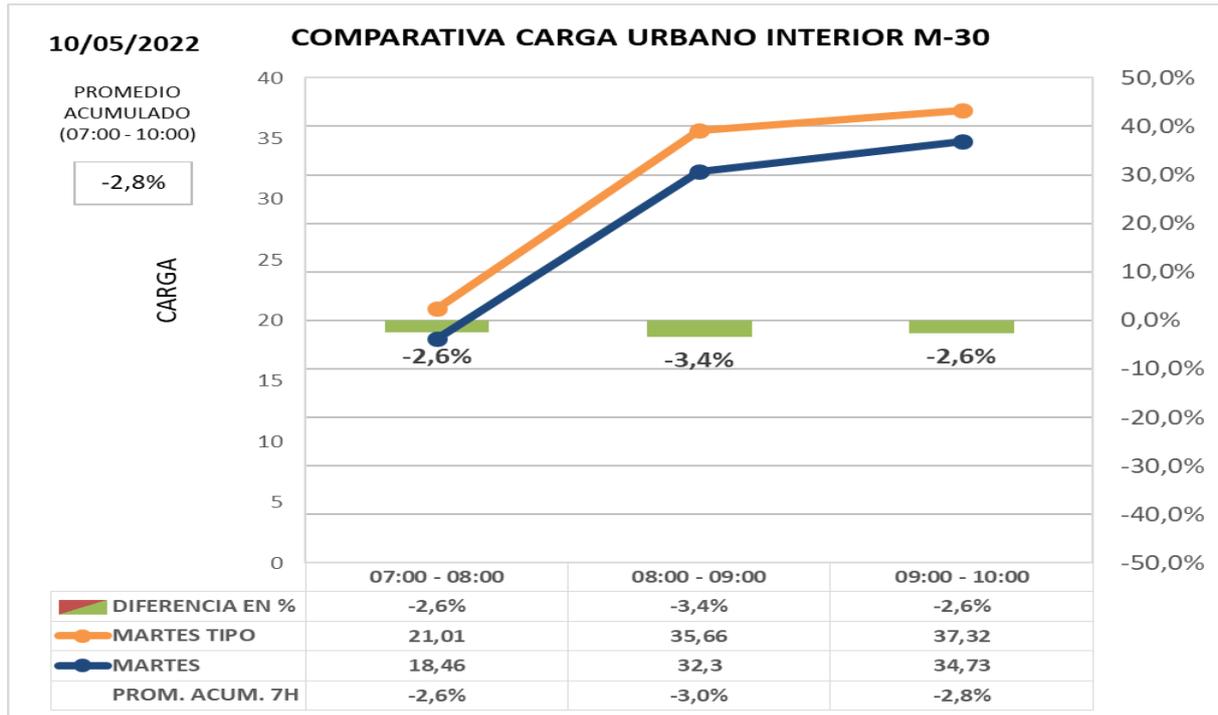
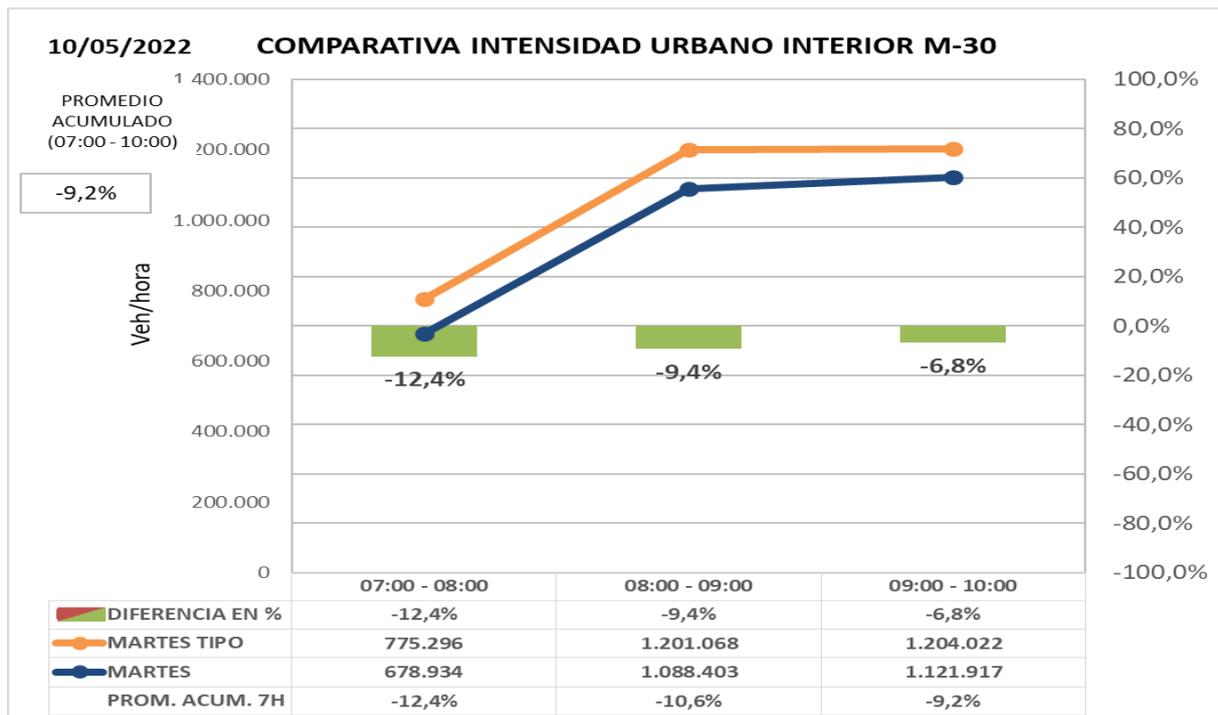
ZONA URBANA INTERIOR M-30

Los datos de hora punta de la mañana en el día de hoy **comparado con día tipo del mismo periodo del año 2.019:**

Carga -2,8%

Intensidad -9,2%

- Carga agregada media de las calles de la ciudad en las que existen puntos de medida comparada con mismo día de la semana anterior o día equivalente. La carga es un parámetro calculado que tiene en cuenta la intensidad de vehículos y la capacidad de la vía y por tanto permite valorar tanto intensidad de vehículos que pasan como la retención que soportan.

- Intensidad agregada en vehículos/ hora de las calles de la ciudad en las que existen puntos de medida comparada con mismo día de la semana anterior o día equivalente

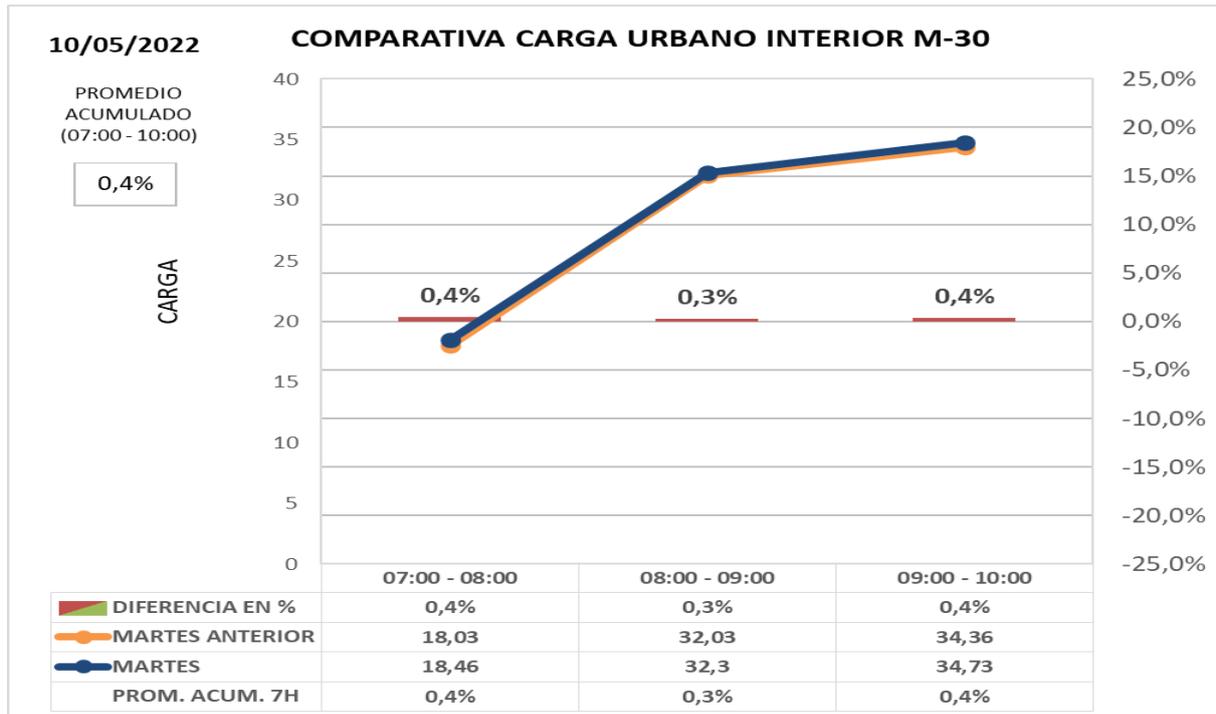
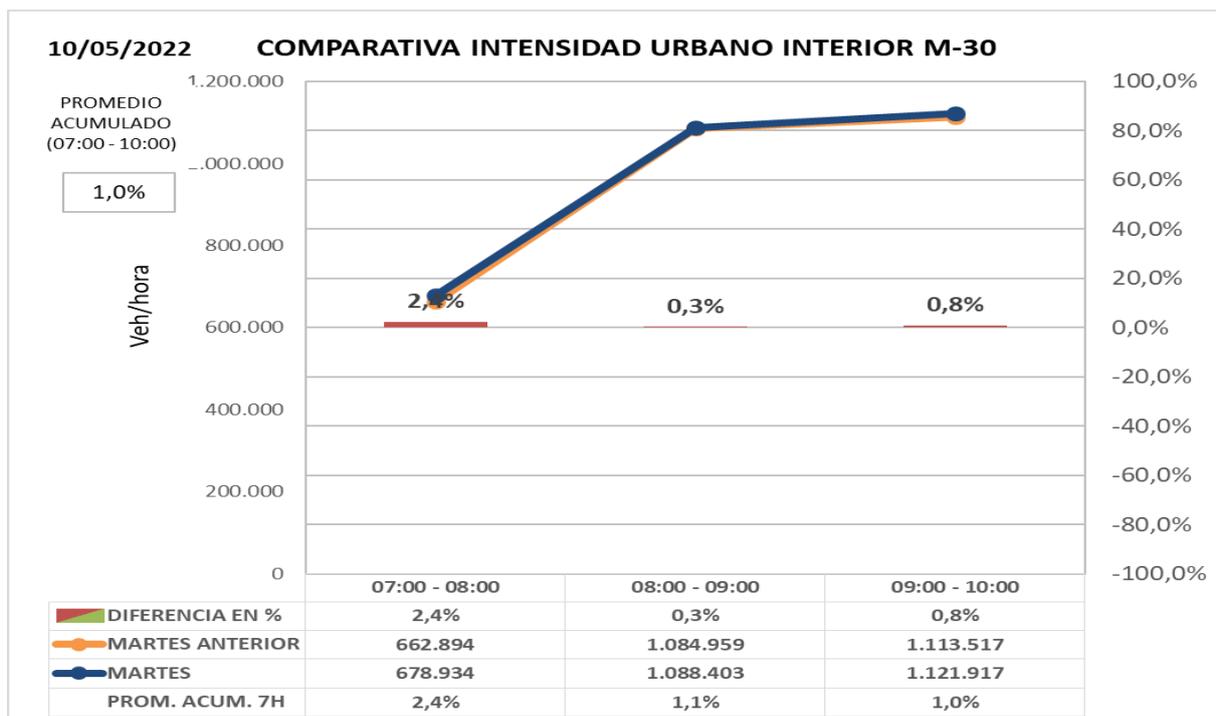
Los datos de hora punta de la mañana en el día de hoy **comparado con mismo día de la semana anterior:**

Carga +0,4%

Intensidad +1,0%

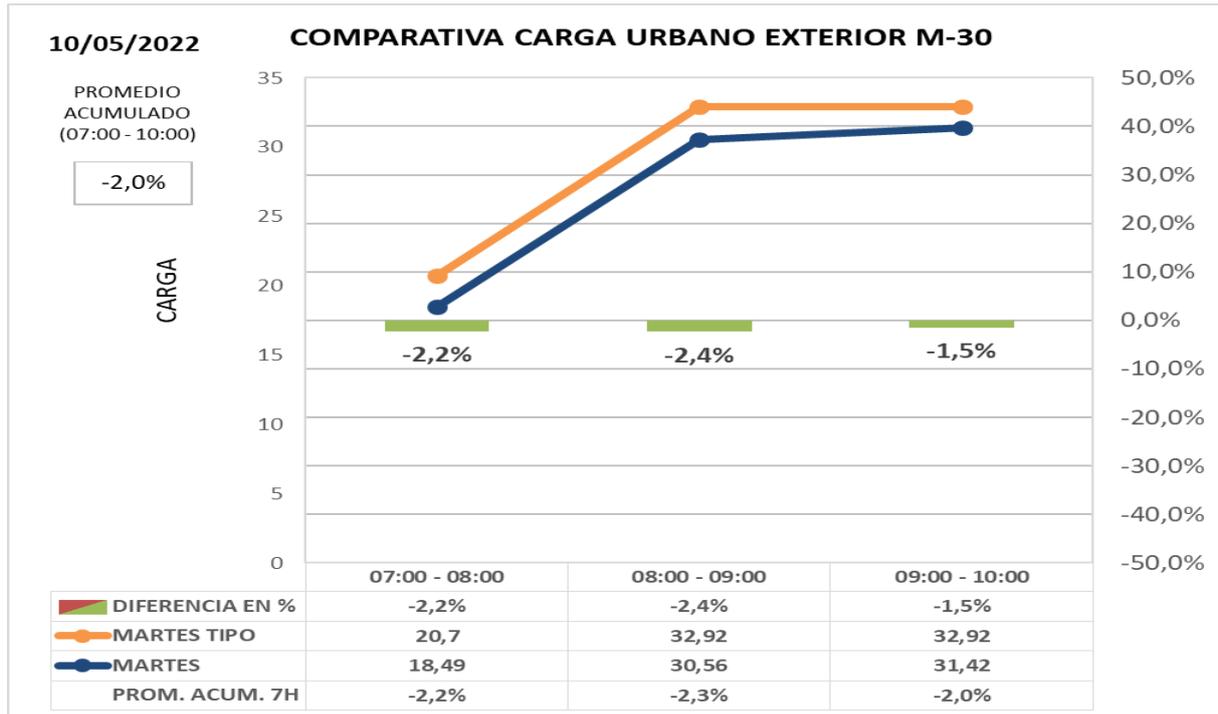
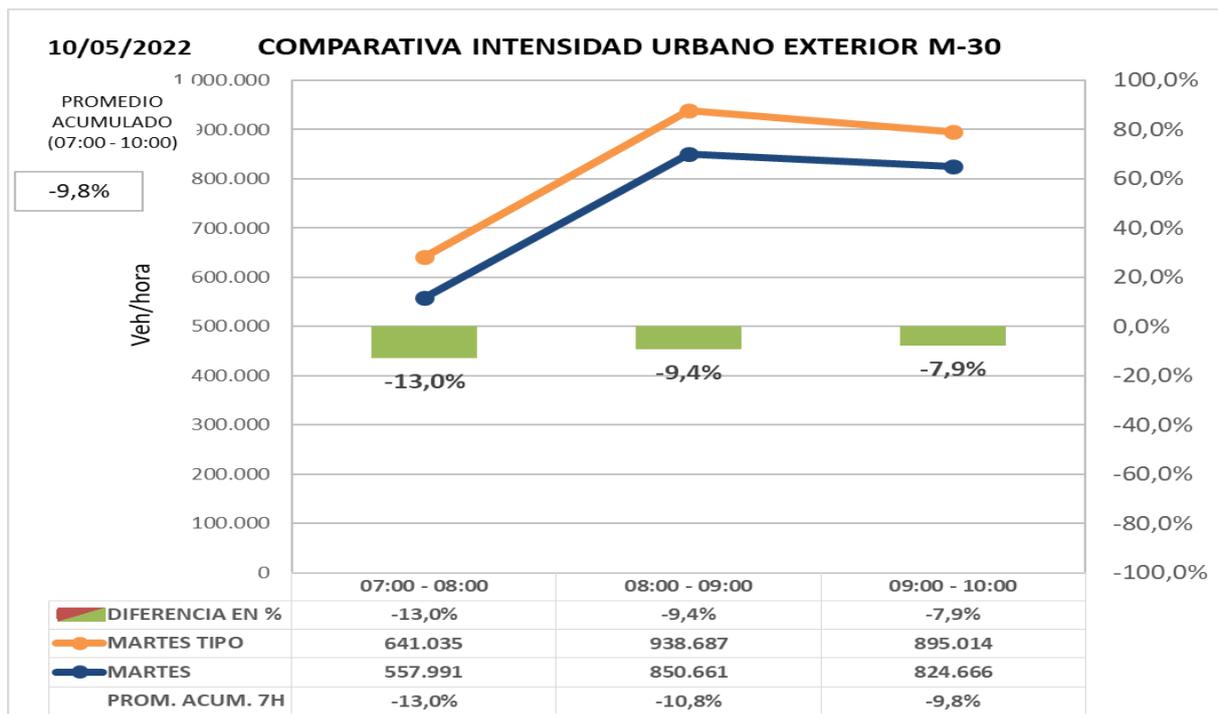
ZONA URBANA EXTERIOR M-30

Los datos de hora punta de la mañana en el día de hoy **comparado con día tipo del mismo periodo del año 2.019:**

Carga -2,0%

Intensidad -9,8%

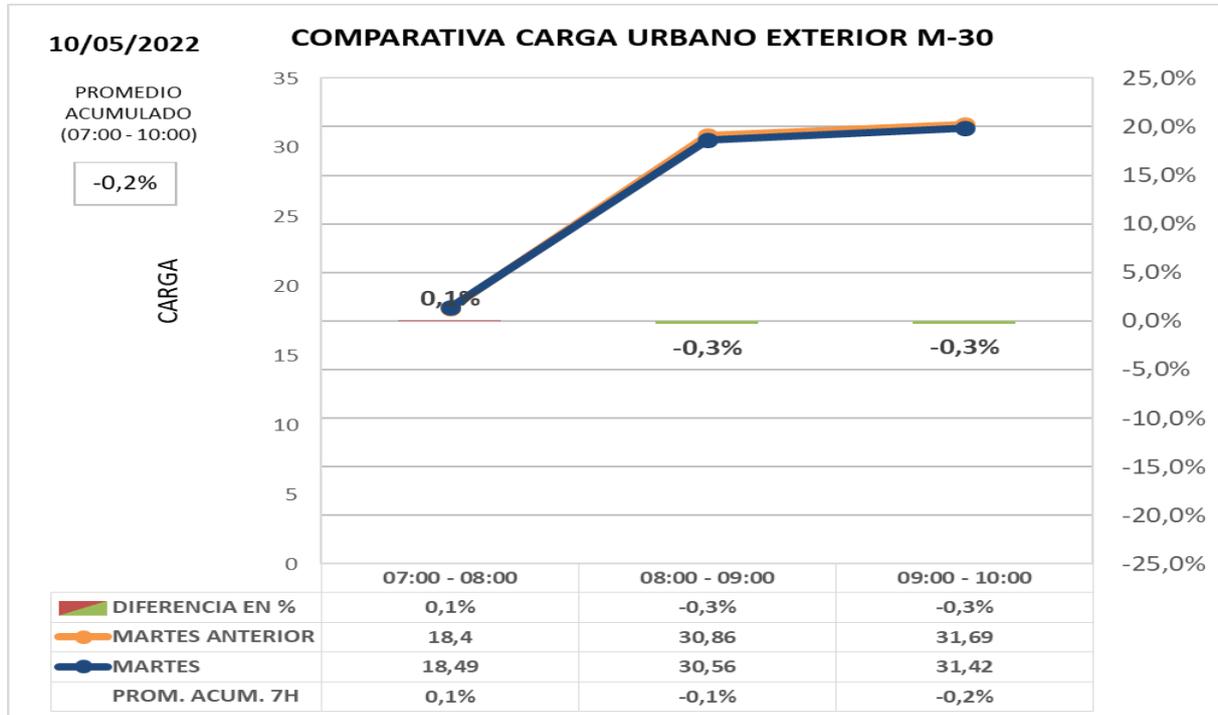
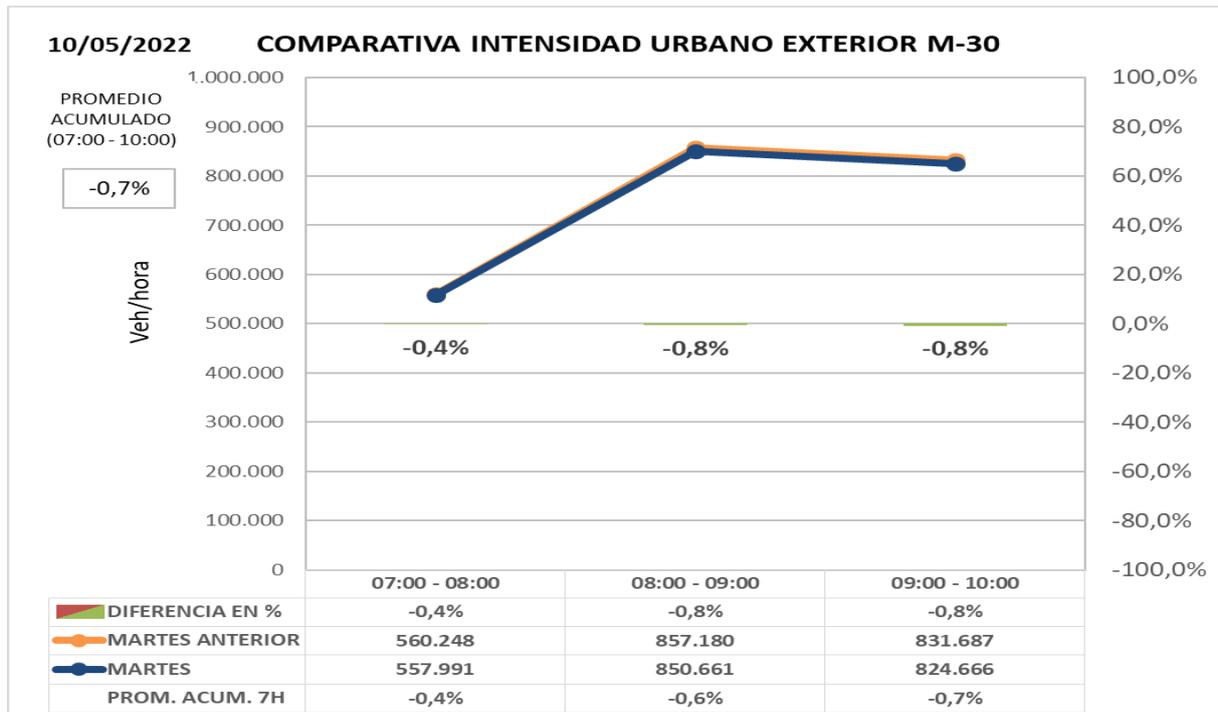
Los datos de hora punta de la mañana en el día de hoy **comparado con mismo día de la semana anterior:**

Carga -0,2%

Intensidad -0,7%

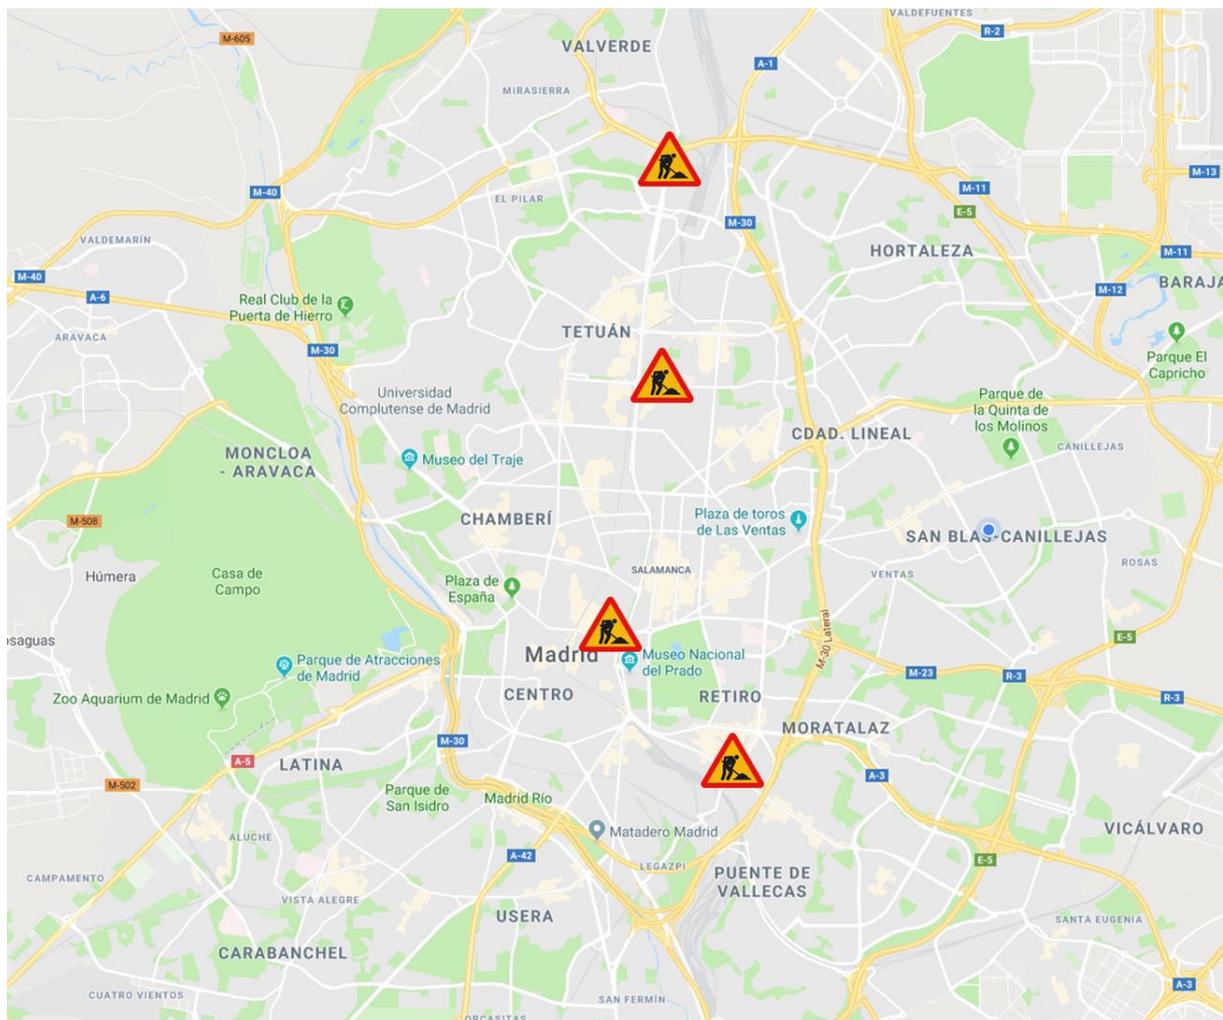
OBRAS LARGA DURACIÓN

- Remodelación de **Estadio Santiago Bernabéu – corte lateral Pº Castellana reducción de carriles en Av. Concha Espina, C/ Padre Damián y C/ Rafael Salgado.**
- **Remodelación del Nudo Norte.** Corte ramal desde pso. Castellana a avda. Ilustración y M-607. Corte permanente en calzada interior de carriles desde el acceso de Castellana a Nudo de Manoteras. Cambio trazado calzada exterior y perdida de un carril. Cambio trazado en calzada interior hacia nudo Manoteras. Corte del acceso a M-30 calzada exterior desde A-1 sentido entrada.
- **Remodelación calle Alcalá de Cibeles a Cedaceros.** Corte carriles.
- **Desmontaje parcial del puente de Pedro Bosch,** cortándose entre ciudad de Barcelona y Valderribas, permaneciendo un solo carril de habilitado en el lateral para la circulación.
