## INFORME HORA PUNTA

*VIERNES 13 DE MAYO DE 2022*

## INFORME HORA PUNTA DATOS M-30

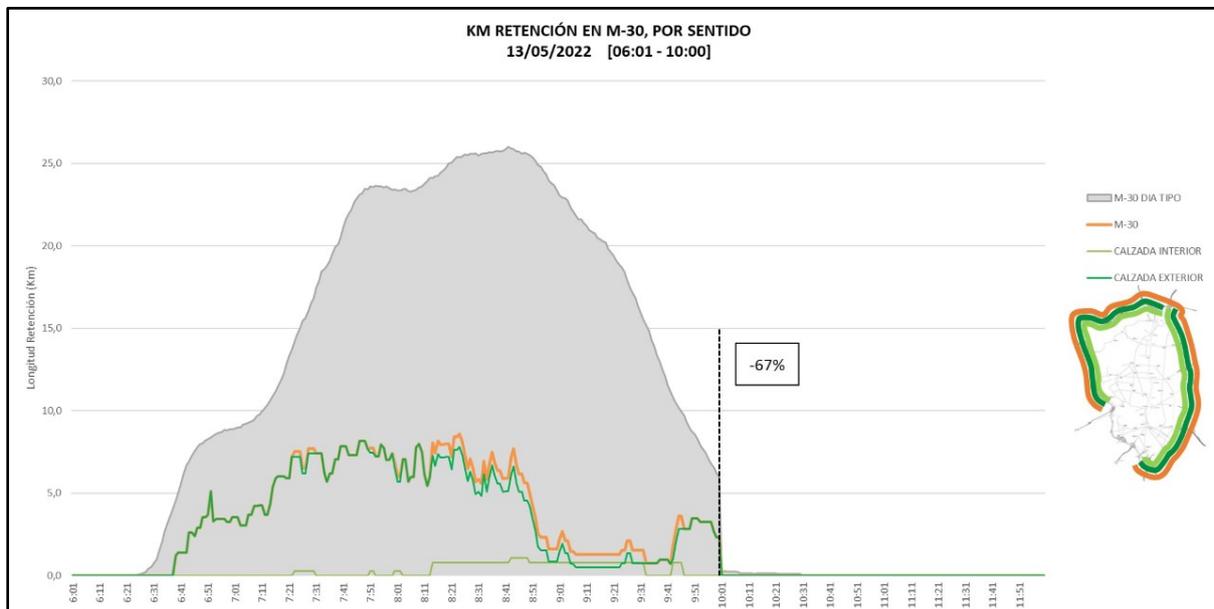
### KM de retención

SEMÁFORO M-30 Y ACCESOS		
06:00 - 10:00		A LAS 10:00
% Var. Reten. / DTipo	Nº min NS4	Km de Retención
-67%	8	3,45
<b>VERDE</b>		
<p><b>Verde:</b> Tráfico normal (fluido o retenciones habituales e incidencias no significativas)</p> <p><b>Ámbar:</b> Tráfico con problemas circulatorios superiores a lo habitual o con incidencias significativas que afectan a un eje o área importante.</p> <p><b>Rojo:</b> Tráfico con excepcionales problemas circulatorios o incidencias muy graves que afectan a toda la vía y terminan afectando al tráfico urbano.</p>

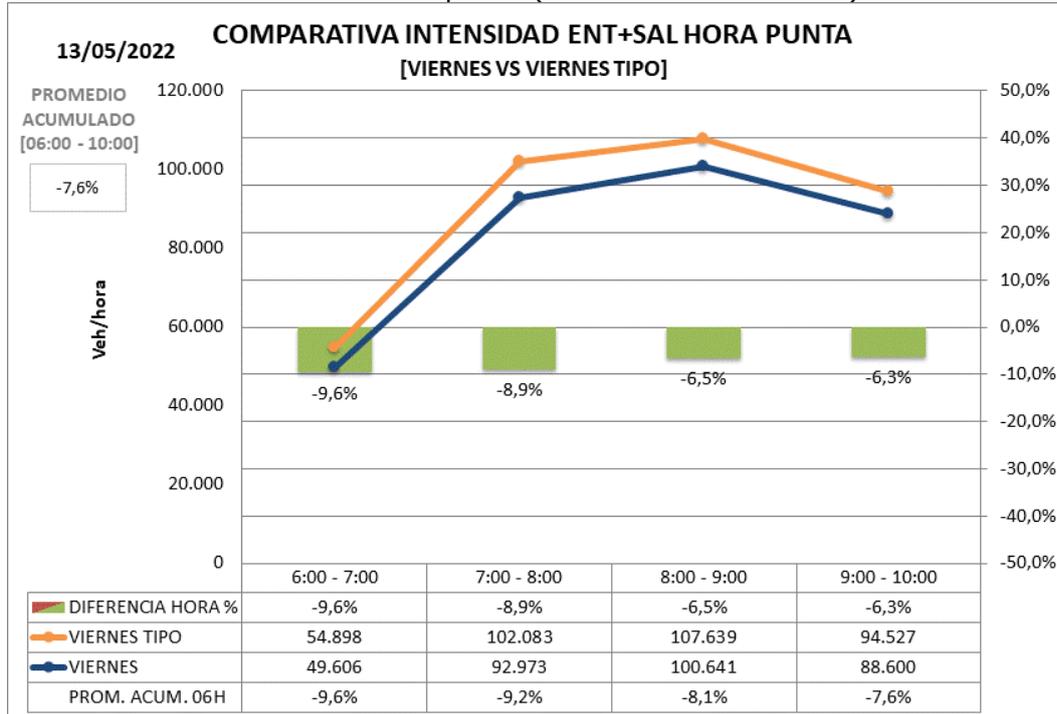
Promedio de intensidad en hora punta (de 6:00 a 10:00 horas)

\*Se considera Día Tipo al promedio de los días de enero a junio de 2019.

Respecto día tipo (de 6 a 10:00h): -7,6%

Respecto día tipo (desde las 0:00h): -4,4%

En la gráfica se representa la **intensidad horaria del día actual** (color azul) y la **intensidad horaria del día de referencia** (en naranja), los valores se indican en la tabla inferior y se referencian en el eje de ordenadas izquierdo.

En la tabla inferior y referenciada al eje de ordenadas derecho, se representa con un gráfico de barras los valores de la **diferencia horaria (%)** entre los dos días considerados.

Finalmente, en la última fila de la tabla se indica el **promedio acumulado (%)**, que es la relación entre la suma de las intensidades desde las 00:00 horas del día actual respecto al mismo dato del día de referencia. Estos valores no se representan en la gráfica.

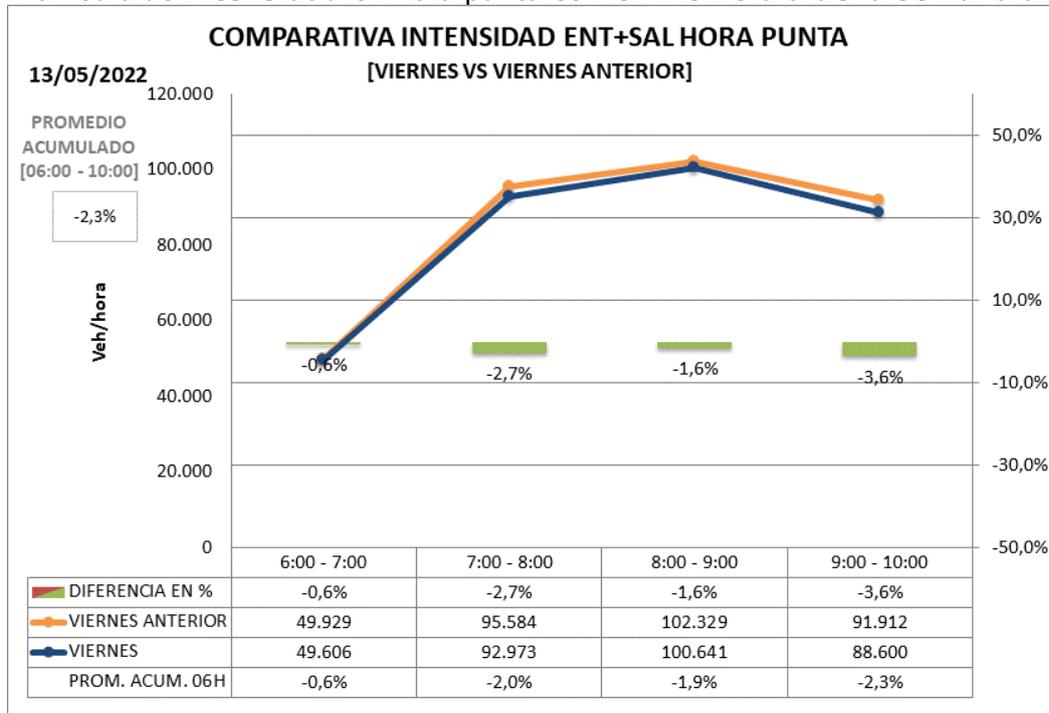
Promedio de **intensidad** en hora punta **con el mismo día de la semana anterior.**

Respecto **el martes semana pasada.** (de 6 a 10:00h): -2,3%

Respecto **el martes semana pasada.** (desde las 0:00h): -0,1%

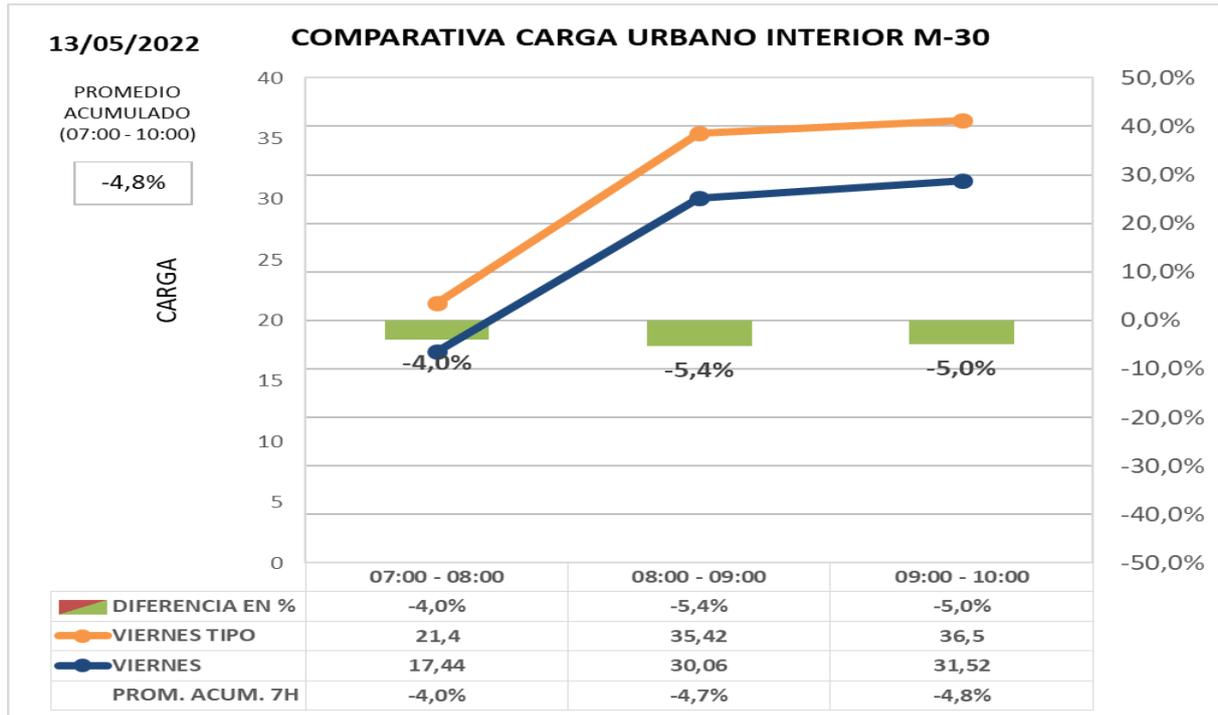
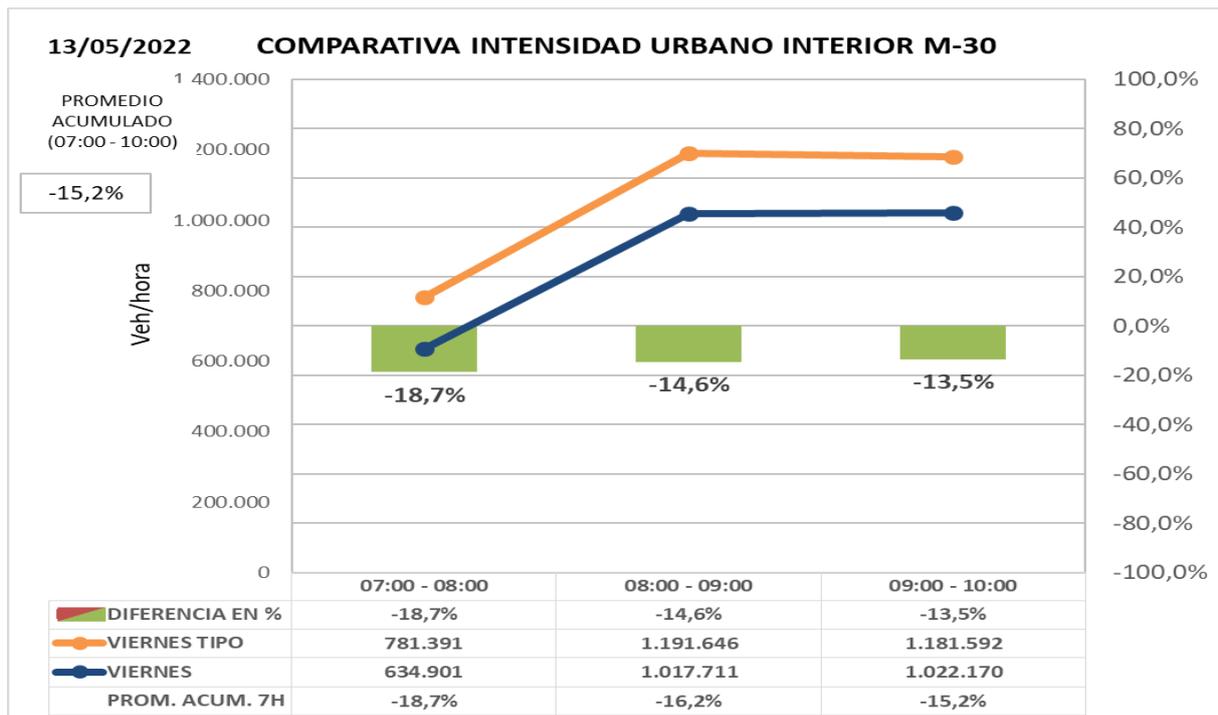
ZONA URBANA INTERIOR M-30

Los datos de hora punta de la mañana en el día de hoy **comparado con día tipo del mismo periodo del año 2.019:**

**Carga -4,8%**

**Intensidad -15,2%**

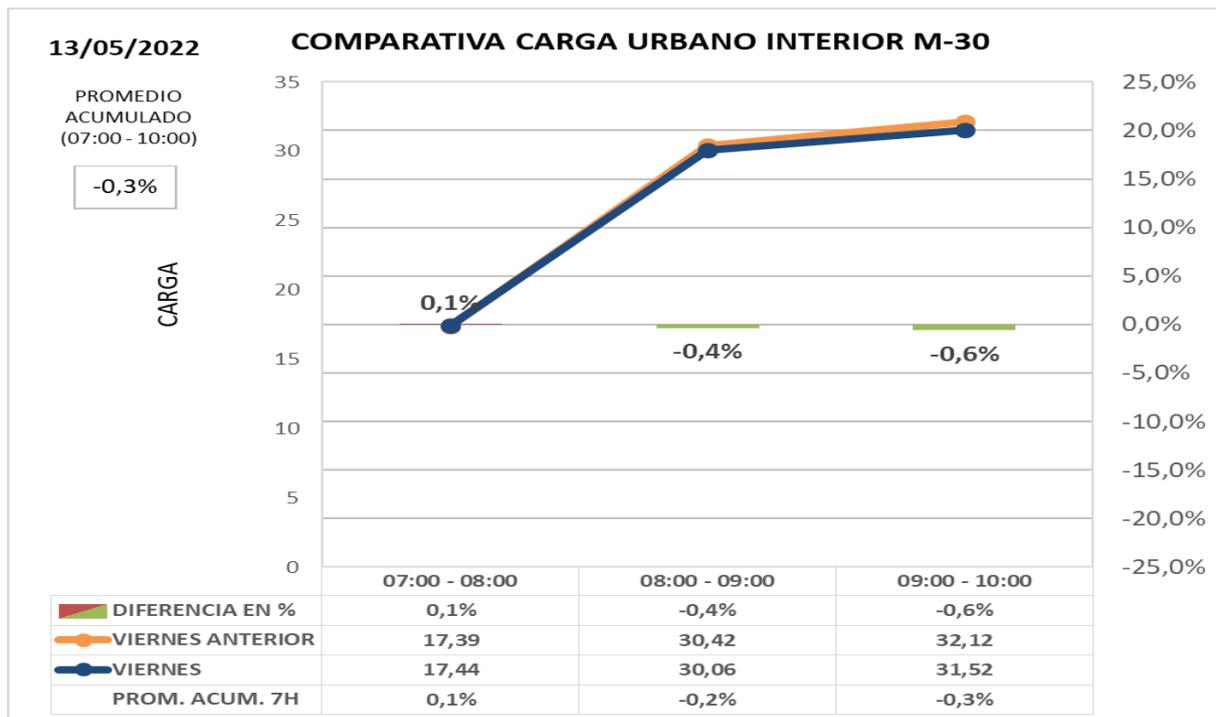
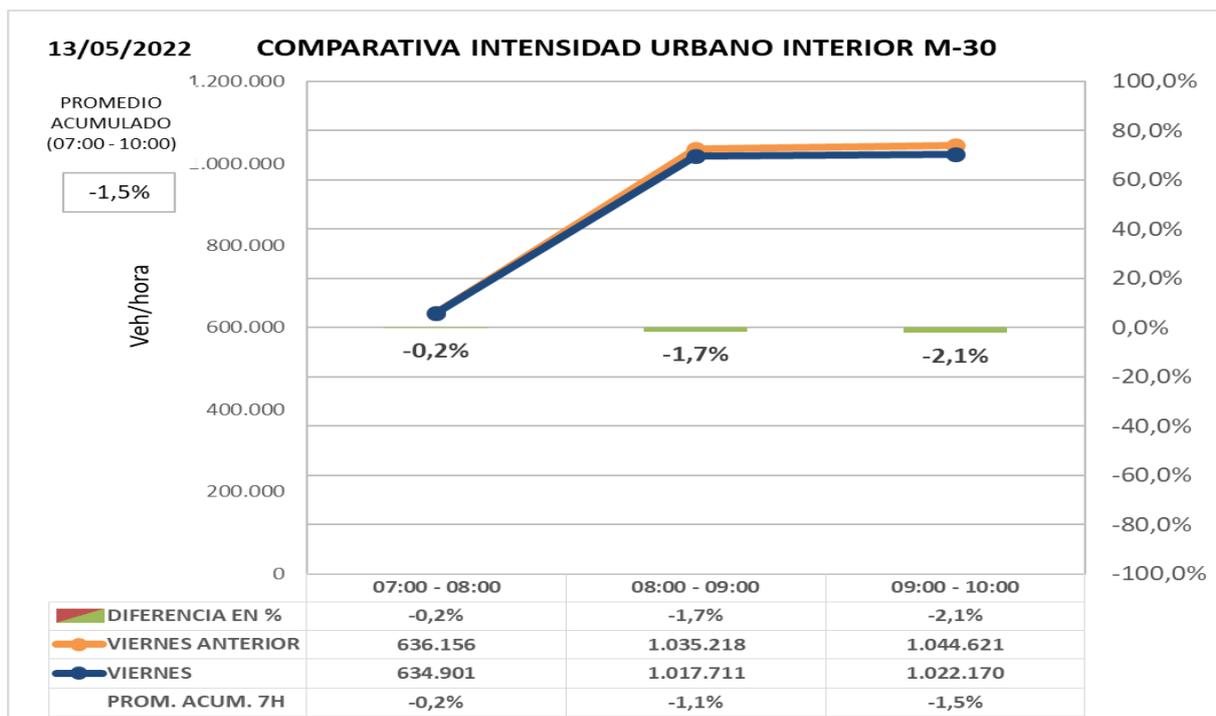
Los datos de hora punta de la mañana en el día de hoy **comparado con mismo día de la semana anterior:**

**Carga -0,3%**

**Intensidad -1,5%**

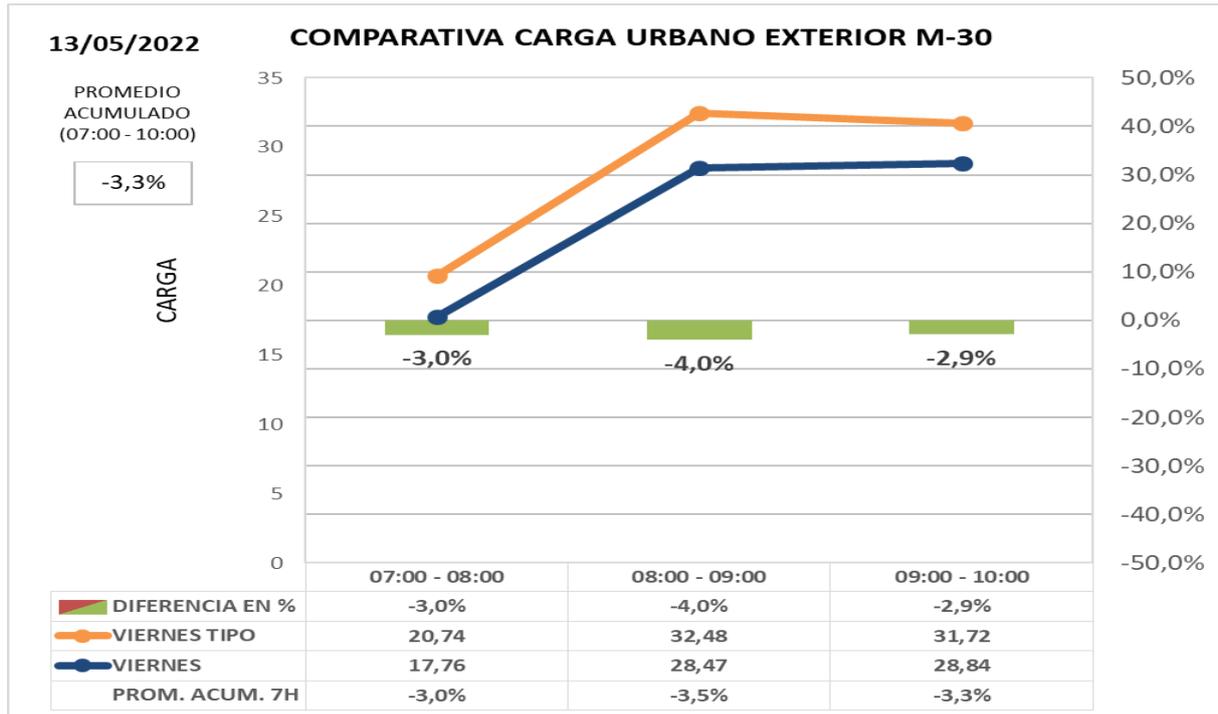
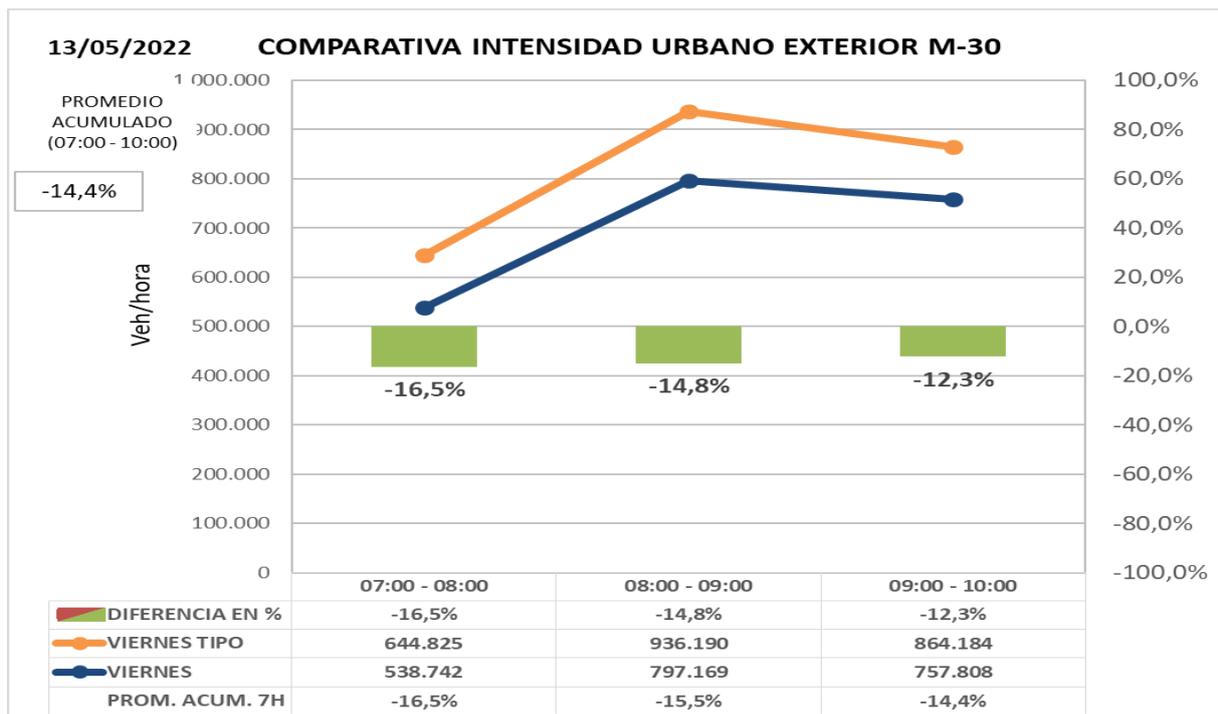
ZONA URBANA EXTERIOR M-30

Los datos de hora punta de la mañana en el día de hoy **comparado con día tipo del mismo periodo del año 2.019:**

**Carga -3,3%**

**Intensidad -14,4%**

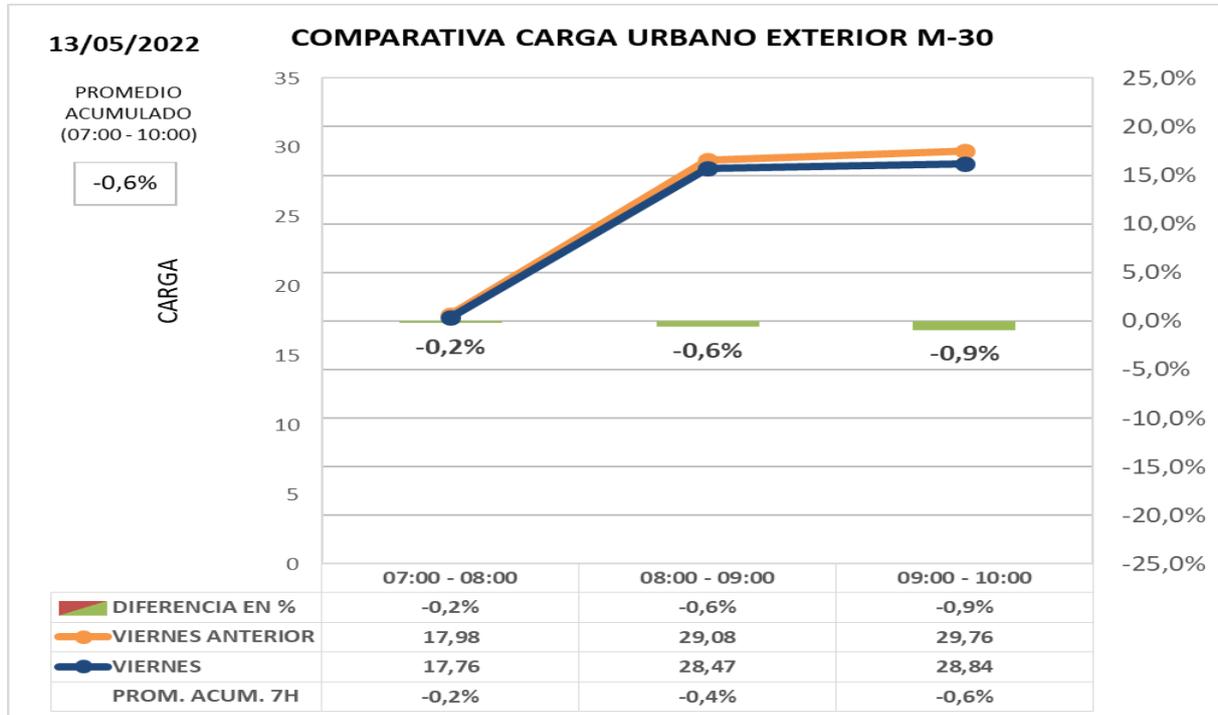
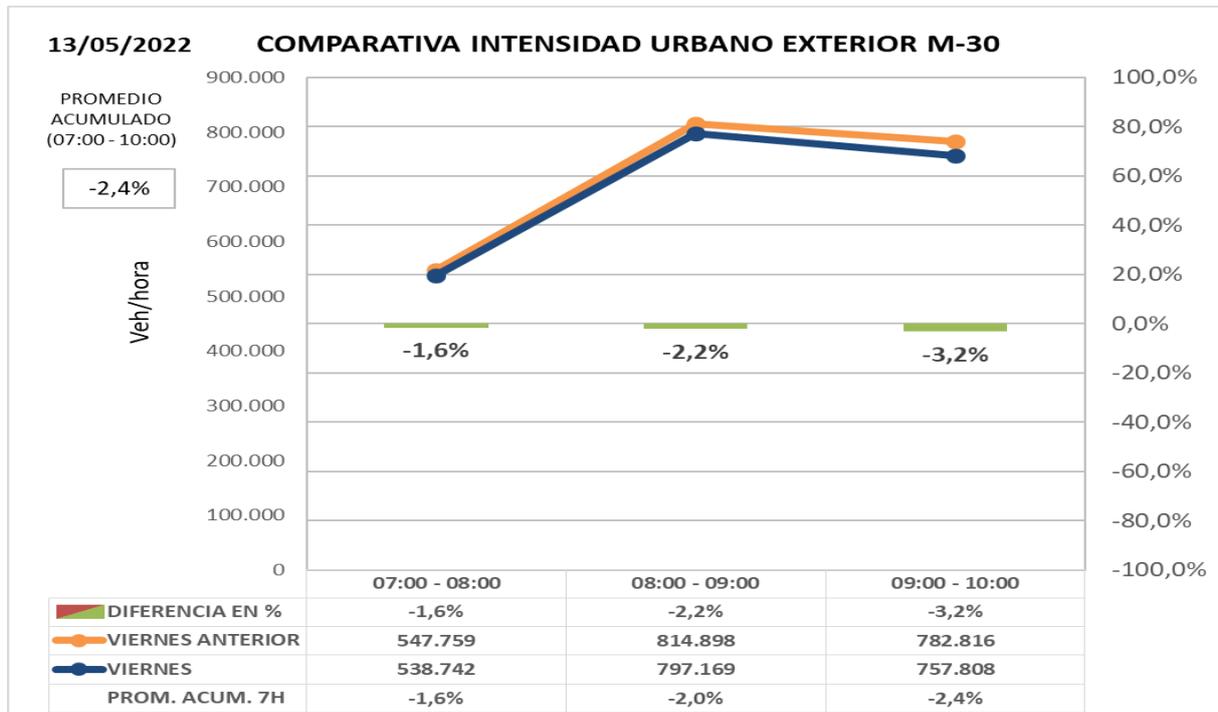
Los datos de hora punta de la mañana en el día de hoy **comparado con mismo día de la semana anterior:**

**Carga -0,6%**

**Intensidad -2,4%**
