INFORME HORA PUNTA

JUEVES 03 DE NOVIEMBRE DE 2022

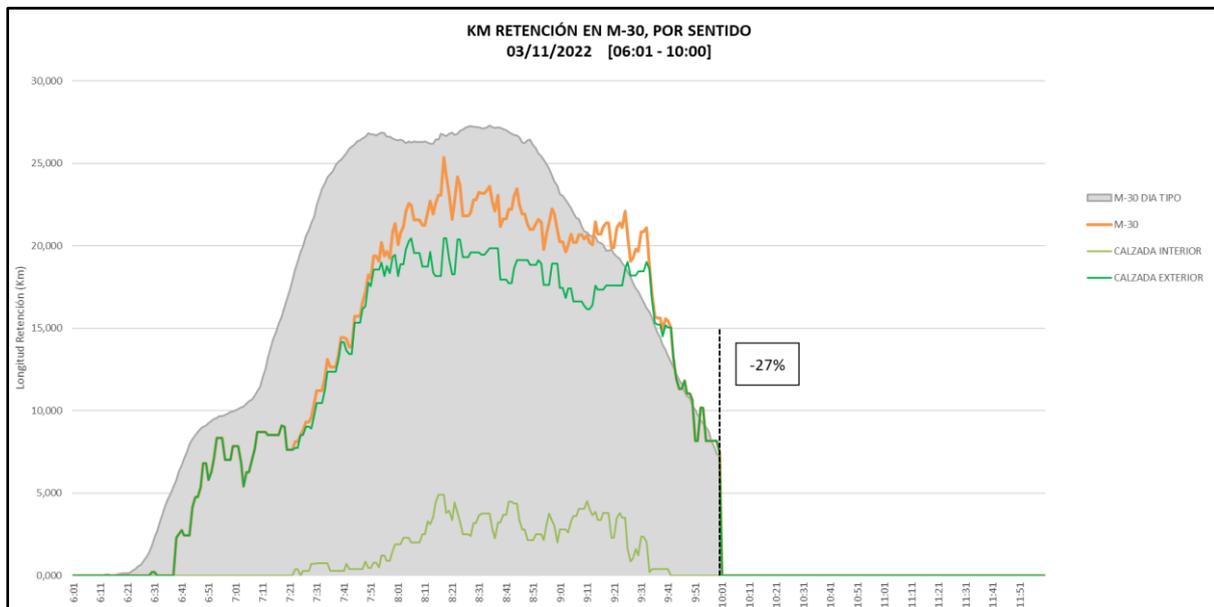
KM de retención

*Respecto Día Tipo (promedio de septiembre a diciembre de 2019.).

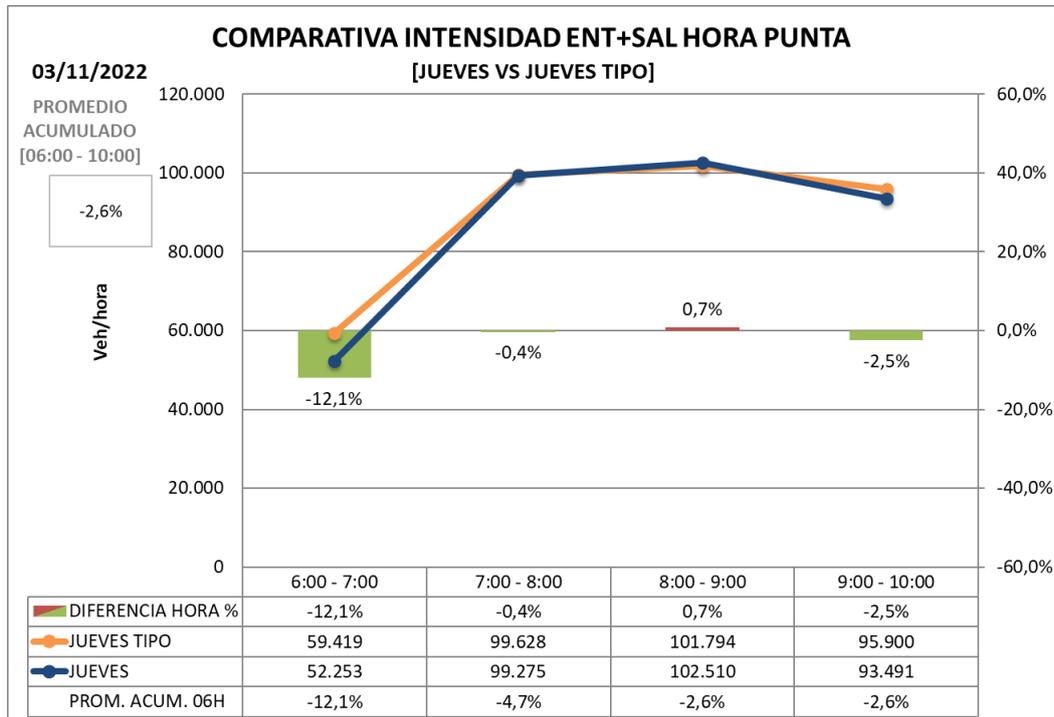
Promedio de intensidad en hora punta (de 6:00 a 10:00 horas)

*Se considera Día Tipo al promedio de septiembre a diciembre de 2019.

Respecto día tipo (de 6 a 10:00h): -2,6%
Respecto día tipo (desde las 0:00h): -4,7%

En la gráfica se representa la **intensidad horaria del día actual** (color azul) y la **intensidad horaria del día de referencia** (en naranja), los valores se indican en la tabla inferior y se referencian en el eje de ordenadas izquierdo.

En la tabla inferior y referenciada al eje de ordenadas derecho, se representa con un gráfico de barras los valores de la **diferencia horaria (%)** entre los dos días considerados.

Finalmente, en la última fila de la tabla se indica el **promedio acumulado (%)**, que es la relación entre la suma de las intensidades desde las 00:00 horas del día actual respecto al mismo dato del día de referencia. Estos valores no se representan en la gráfica.

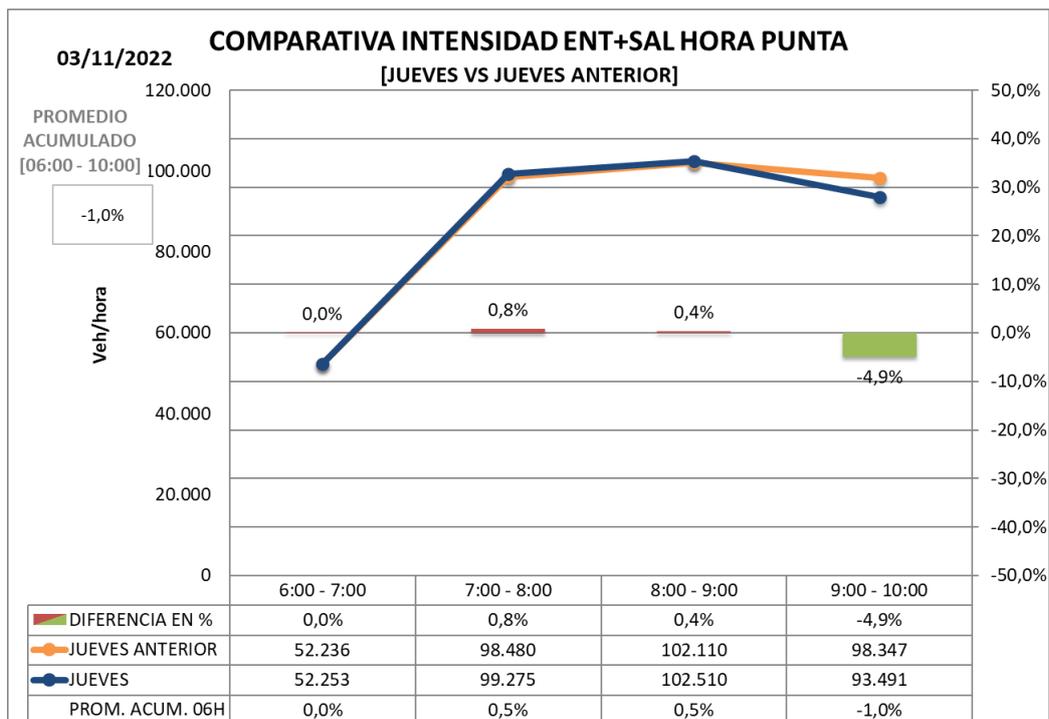
Promedio de **intensidad** en hora punta **con el mismo día de la semana anterior.**

Respecto **con mismo día de la semana anterior.** (de 6 a 10:00h): -1,0%
Respecto **con mismo día de la semana anterior.** (desde las 0:00h): -3,3%

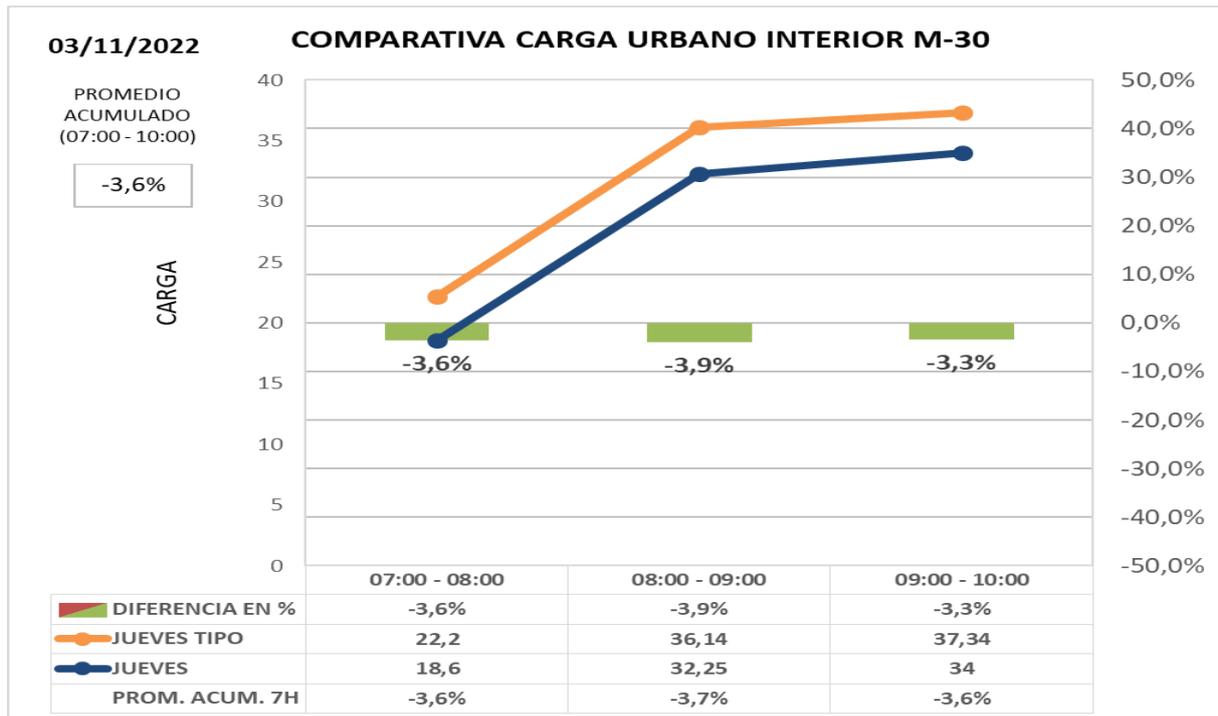
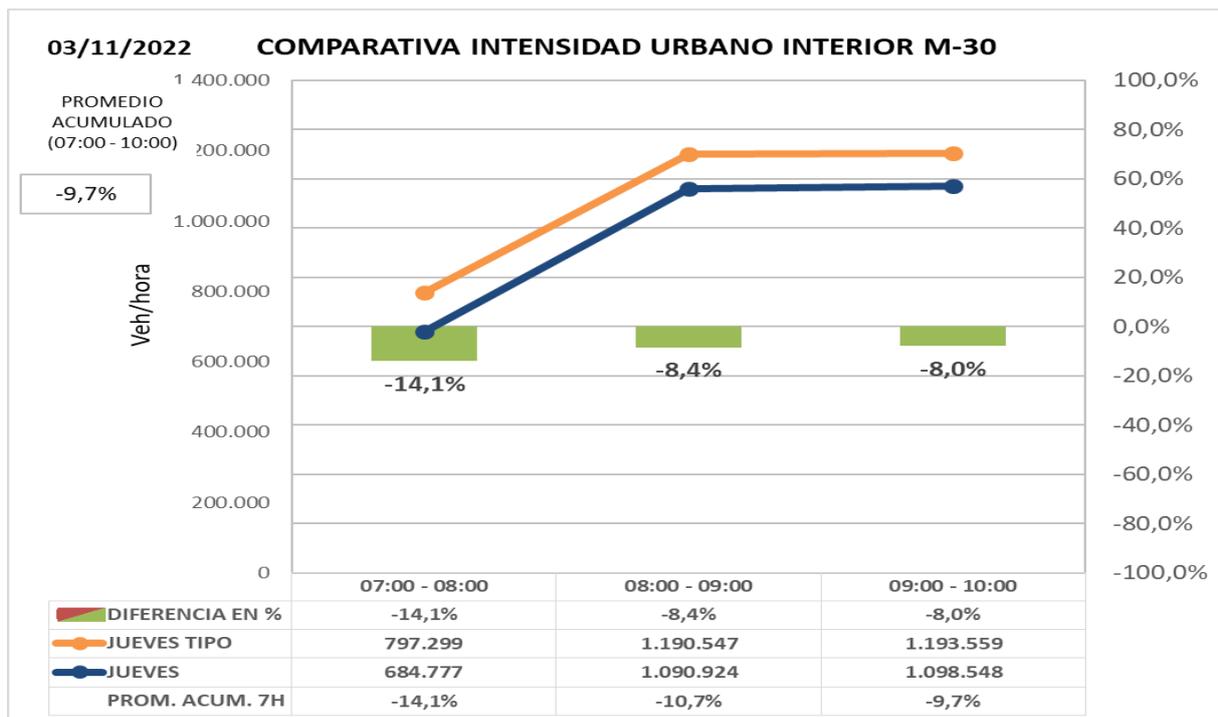
INFORME HORA PUNTA ZONA URBANA INTERIOR M-30

Los datos de hora punta de la mañana en el día de hoy **comparado con día tipo del mismo periodo del año 2.019:**

Carga -3,6%

Intensidad -9,7%

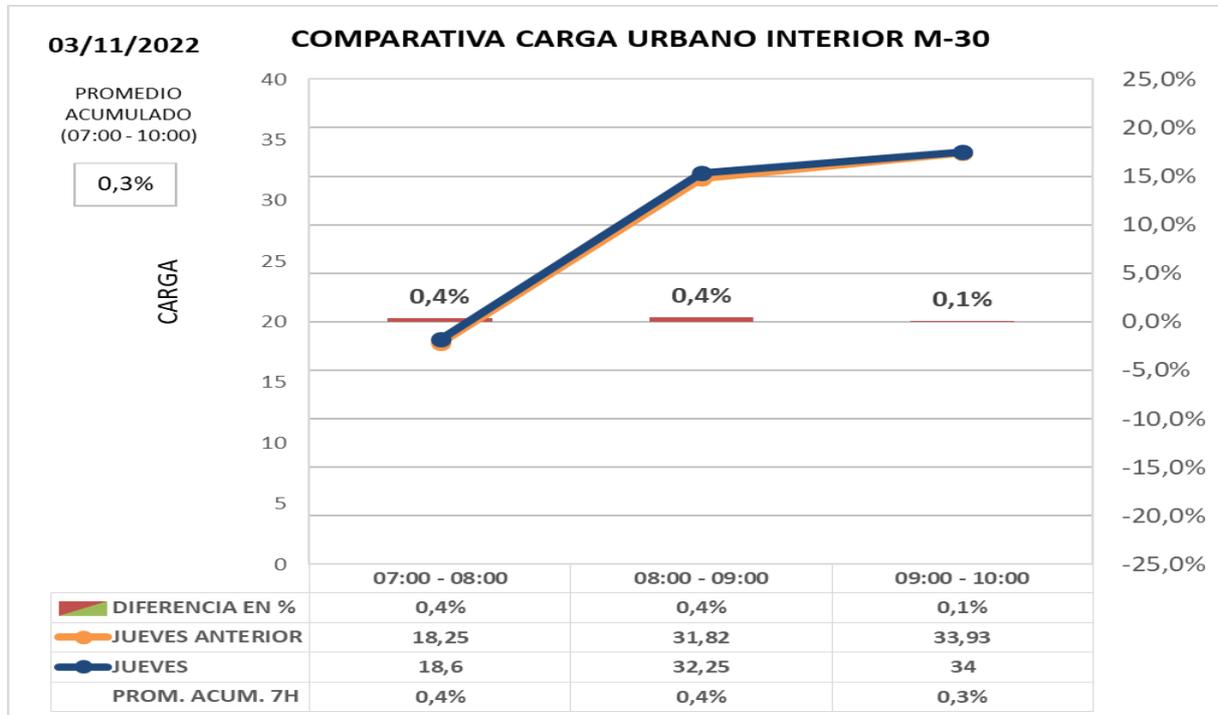
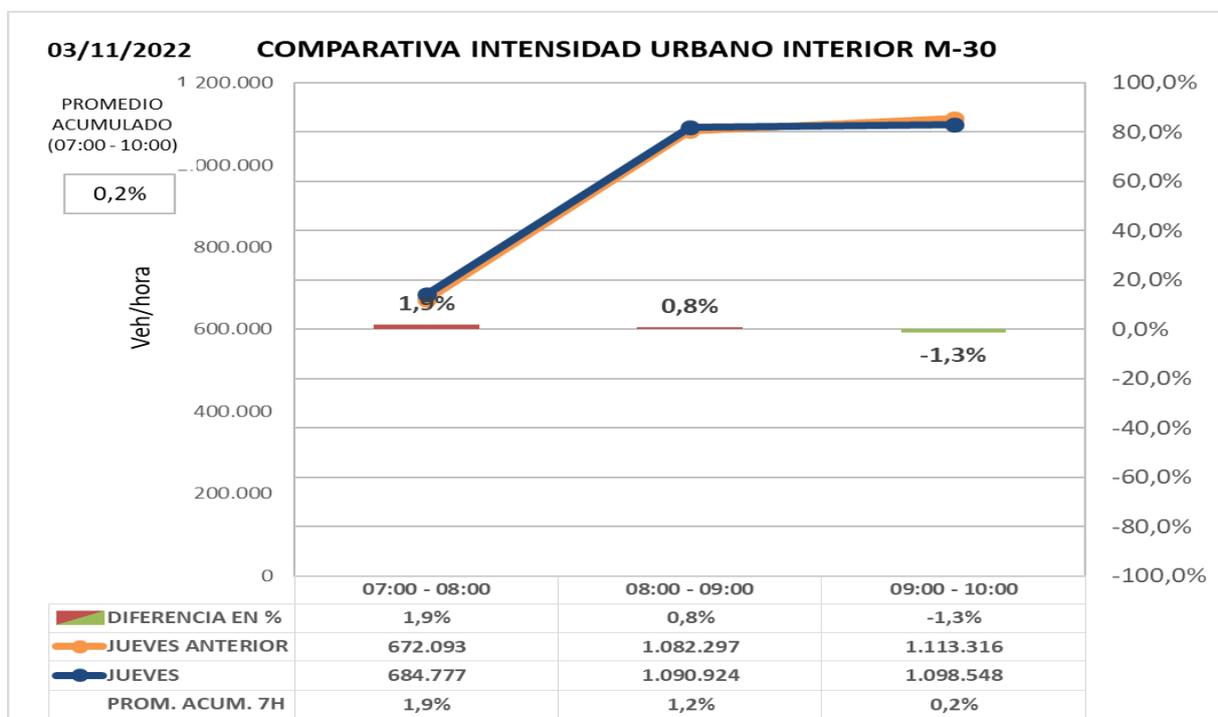
Los datos de hora punta de la mañana en el día de hoy **comparado con semana anterior:**

Carga +0,3%

Intensidad +0,2%

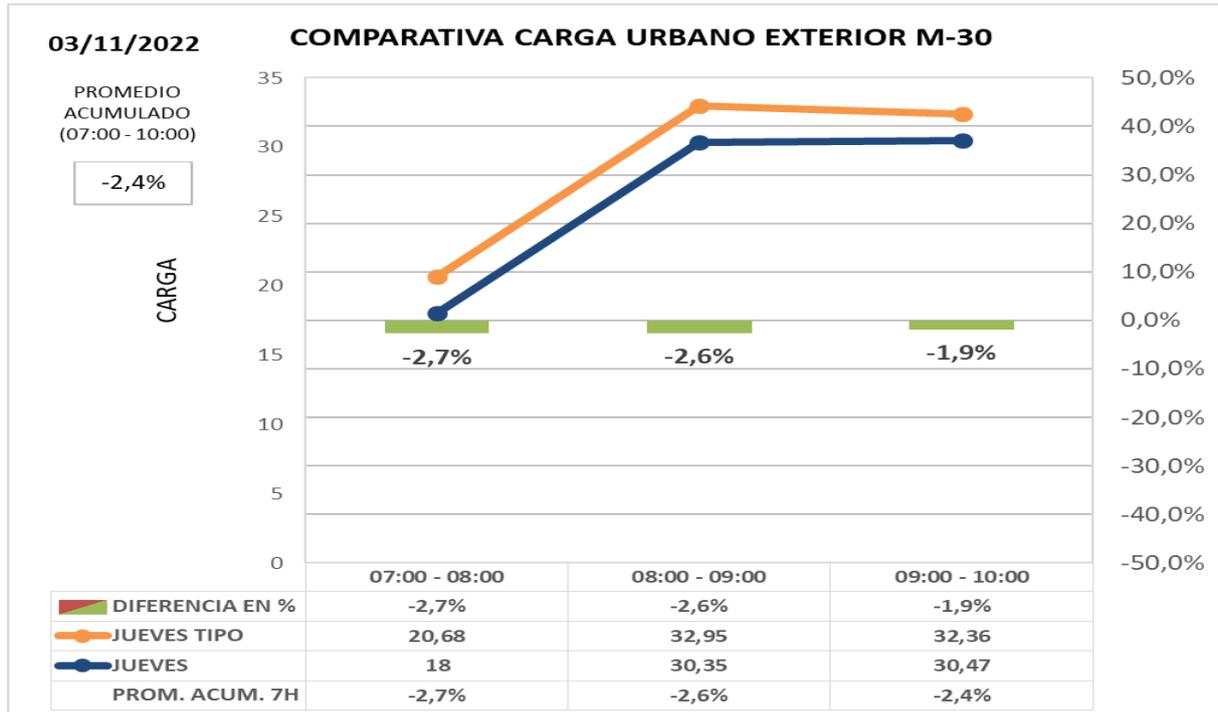
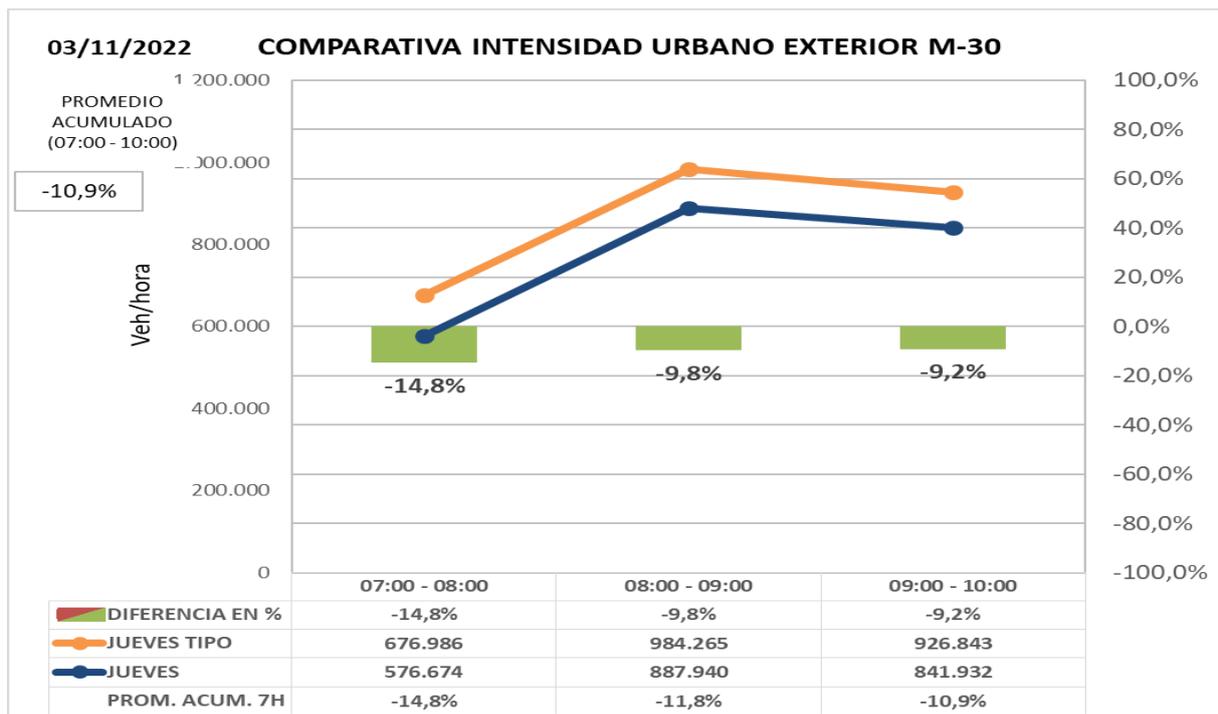
ZONA URBANA EXTERIOR M-30

Los datos de hora punta de la mañana en el día de hoy **comparado con día tipo del mismo periodo del año 2.019:**

Carga -2,4%

Intensidad -10,9%

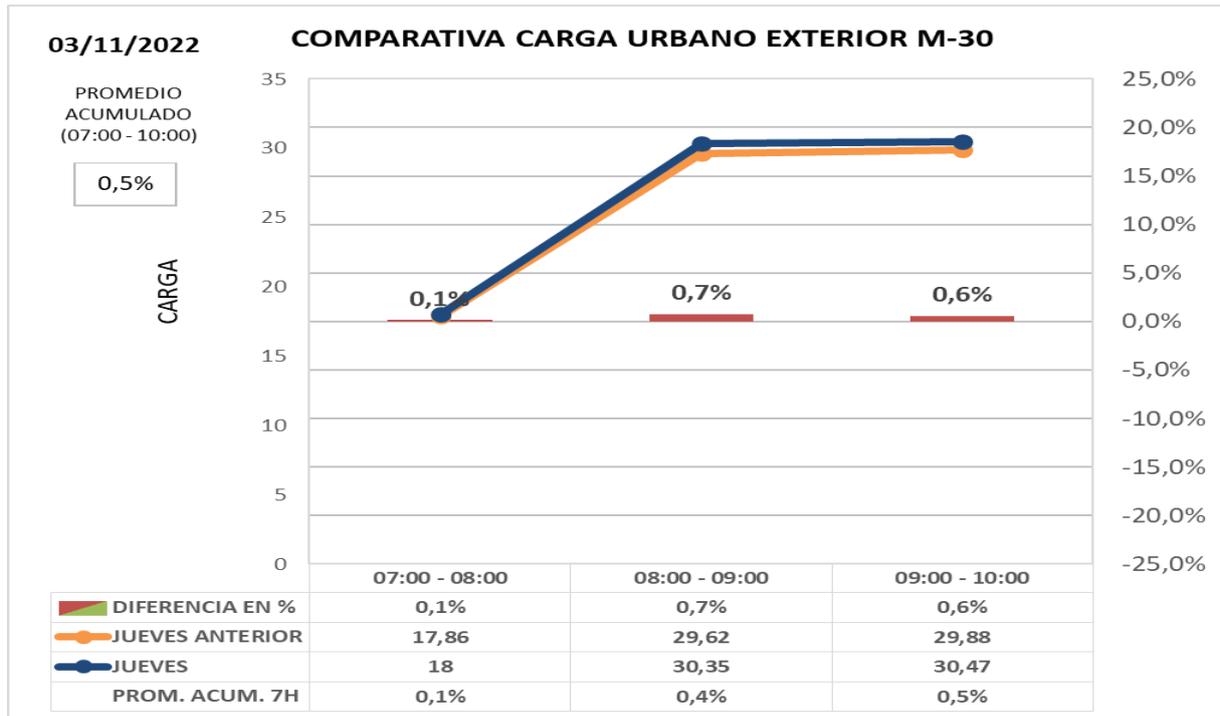
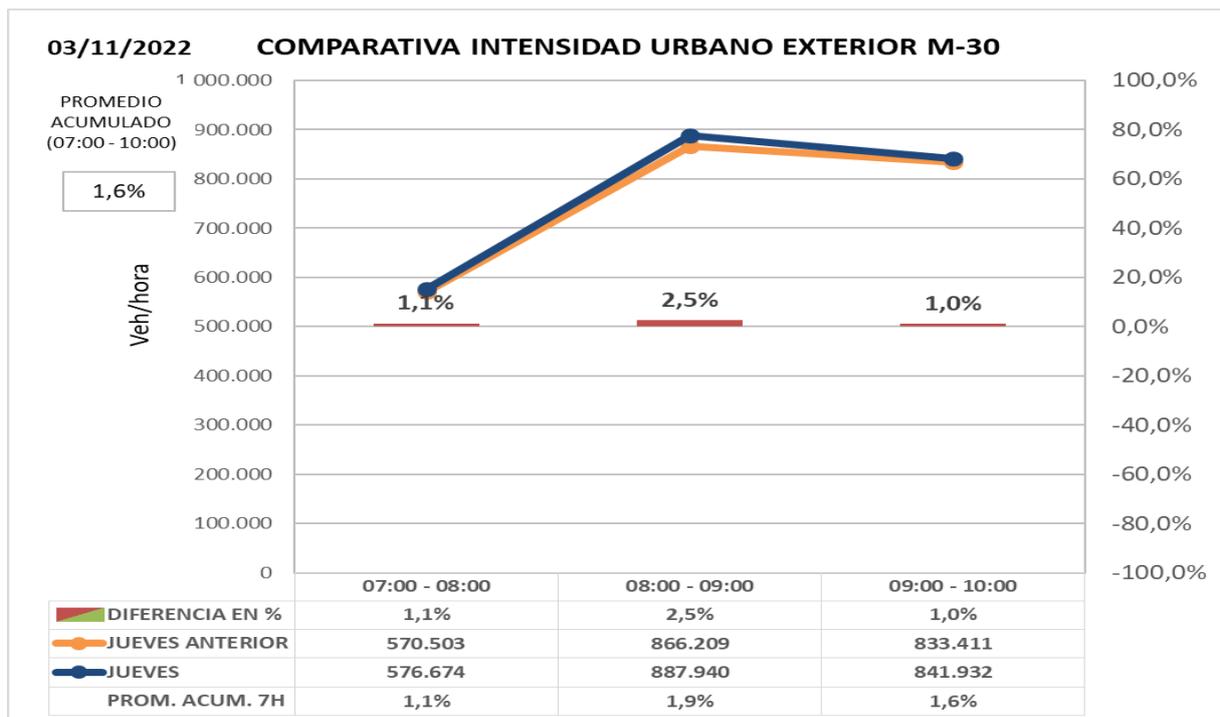
Los datos de hora punta de la mañana en el día de hoy **comparado con semana anterior:**

Carga +0,5%

Intensidad +1,6%

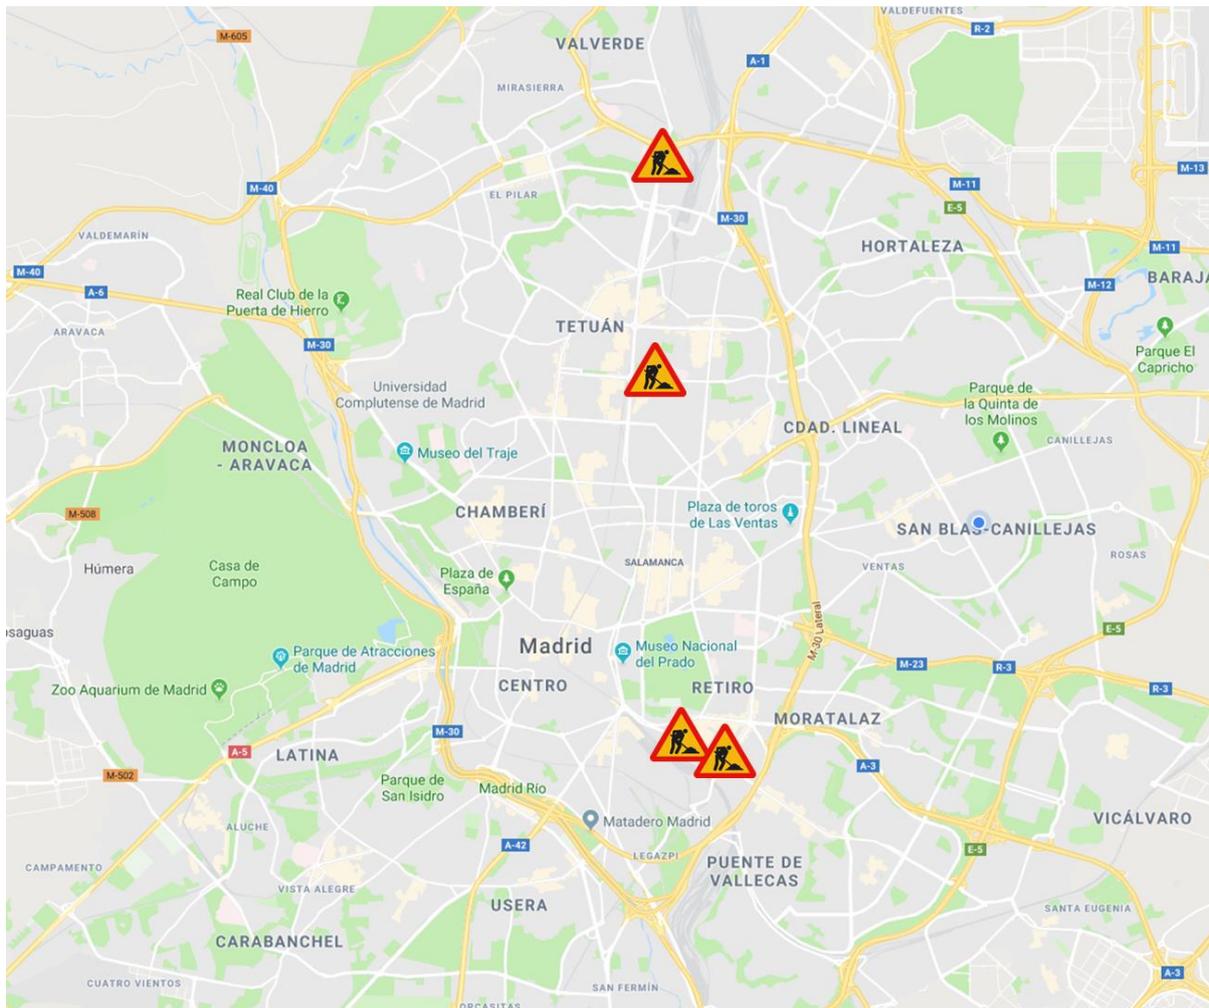
OBRAS LARGA DURACIÓN

- Remodelación de **Estadio Santiago Bernabéu – corte lateral Pº Castellana reducción de carriles en Av. Concha Espina, C/ Padre Damián y C/ Rafael Salgado.**
- **Remodelación del Nudo Norte.** Corte ramal desde pso. Castellana a avda. Ilustración, abierto a M-607. Corte permanente en calzada interior de carriles desde el acceso de Castellana a Nudo de Manoteras. Cambio trazado calzada exterior y perdida de un carril. Cambio trazado en calzada interior hacia nudo Manoteras. Corte del acceso a M-30 calzada exterior desde A-1 sentido entrada.
- **Desmontaje parcial del puente de Pedro Bosch,** cortándose entre ciudad de Barcelona y Valderribas, permaneciendo un solo carril de habilitado en el lateral para la circulación. Cortes zona central avda. ciudad Barcelona.
- **Menéndez Pelayo – avda. C. Barcelona – Comercio.** Ascensor Metro
