INFORME HORA PUNTA

JUEVES 10 DE NOVIEMBRE DE 2022

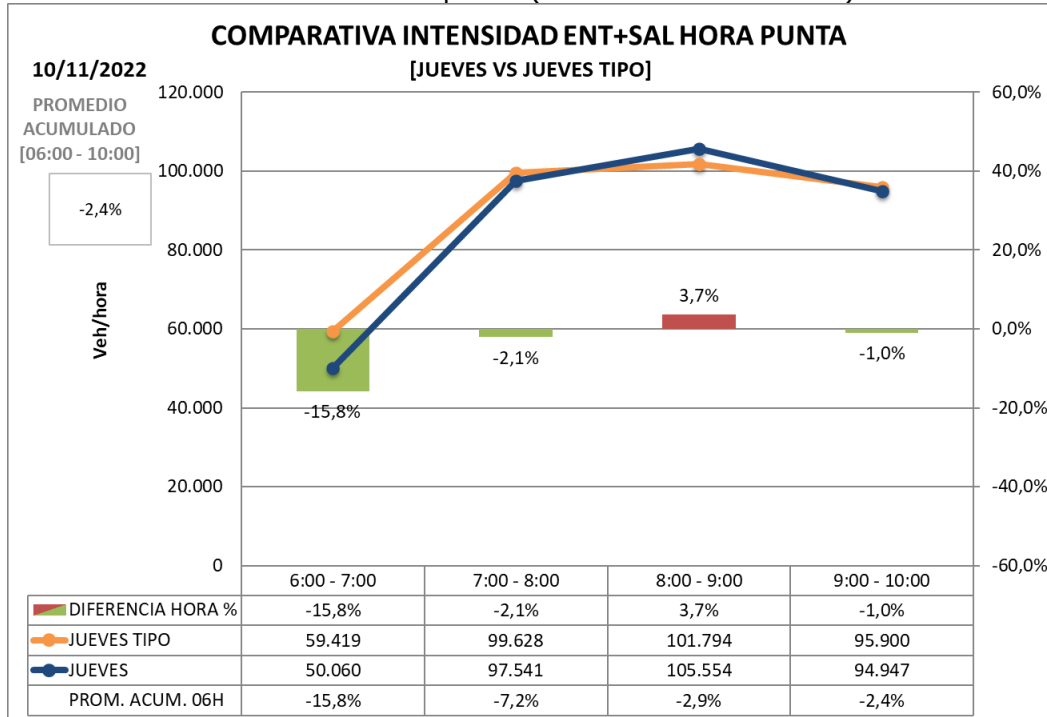
Promedio de intensidad en hora punta (de 6:00 a 10:00 horas)

*Se considera Día Tipo al promedio de septiembre a diciembre de 2019.

Respecto día tipo (de 6 a 10:00h): -2,4%

Respecto día tipo (desde las 0:00h): -5,3%

En la gráfica se representa la **intensidad horaria del día actual** (color azul) y la **intensidad horaria del día de referencia** (en naranja), los valores se indican en la tabla inferior y se referencian en el eje de ordenadas izquierdo.

En la tabla inferior y referenciada al eje de ordenadas derecho, se representa con un gráfico de barras los valores de la **diferencia horaria (%)** entre los dos días considerados.

Finalmente, en la última fila de la tabla se indica el **promedio acumulado (%)**, que es la relación entre la suma de las intensidades desde las 00:00 horas del día actual respecto al mismo dato del día de referencia. Estos valores no se representan en la gráfica.

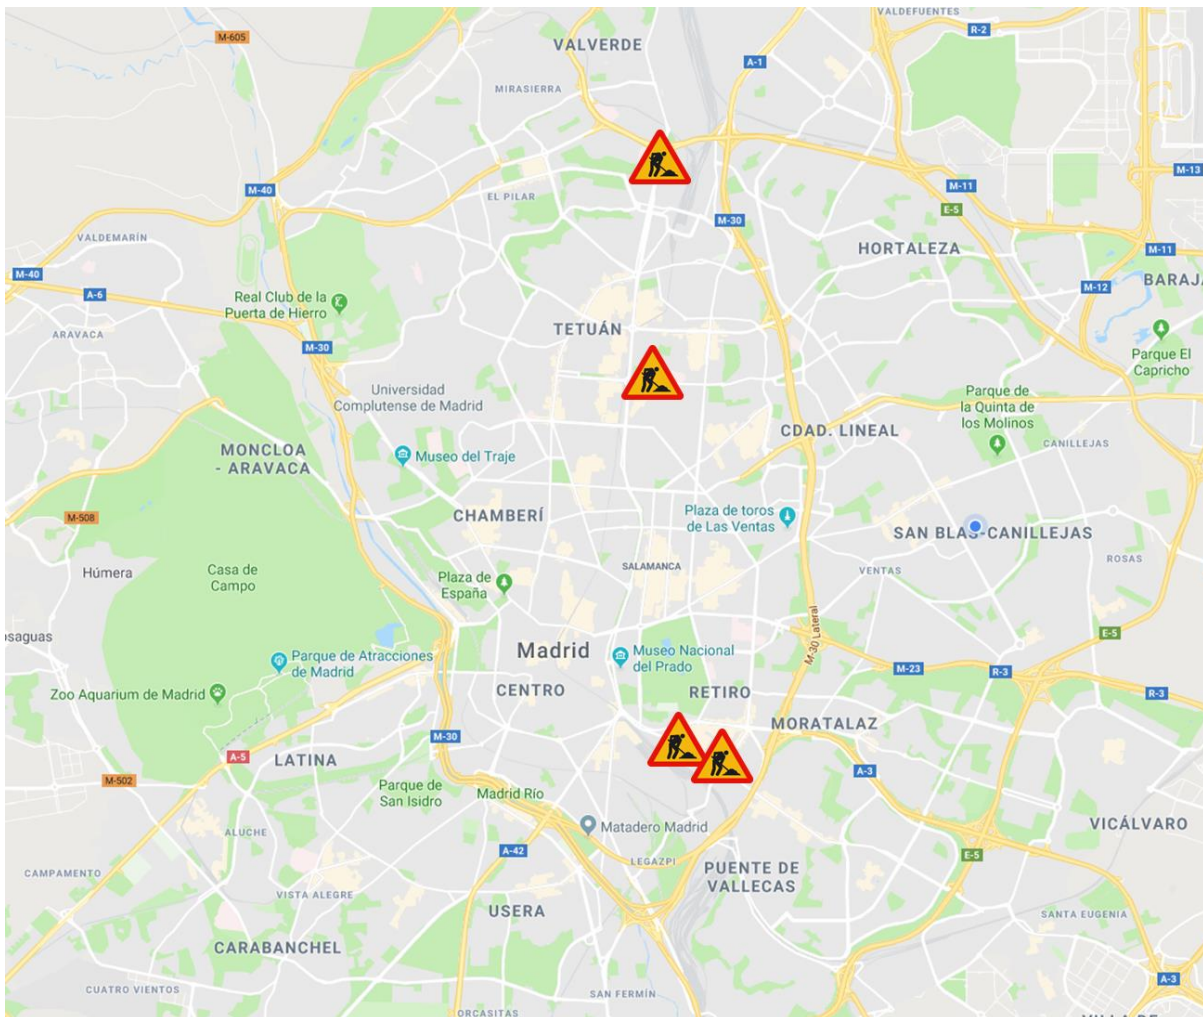
OBRAS LARGA DURACIÓN

- Remodelación de **Estadio Santiago Bernabéu – corte lateral Pº Castellana reducción de carriles en Av. Concha Espina, C/ Padre Damián y C/ Rafael Salgado.**
- **Remodelación del Nudo Norte.** Corte ramal desde pso. Castellana a avda. Ilustración, abierto a M-607. Corte permanente en calzada interior de carriles desde el acceso de Castellana a Nudo de Manoteras. Cambio trazado calzada exterior y perdida de un carril. Cambio trazado en calzada interior hacia nudo Manoteras. Corte del acceso a M-30 calzada exterior desde A-1 sentido entrada.
- **Desmontaje parcial del puente de Pedro Bosch,** cortándose entre ciudad de Barcelona y Valderribas, permaneciendo un solo carril de habilitado en el lateral para la circulación. Cortes zona central avda. ciudad Barcelona.
- **Menéndez Pelayo – avda. C. Barcelona – Comercio.** Ascensor Metro
