## INFORME HORA PUNTA

**21 DE OCTUBRE DE 2020**

### EVOLUCIÓN DEL TRÁFICO

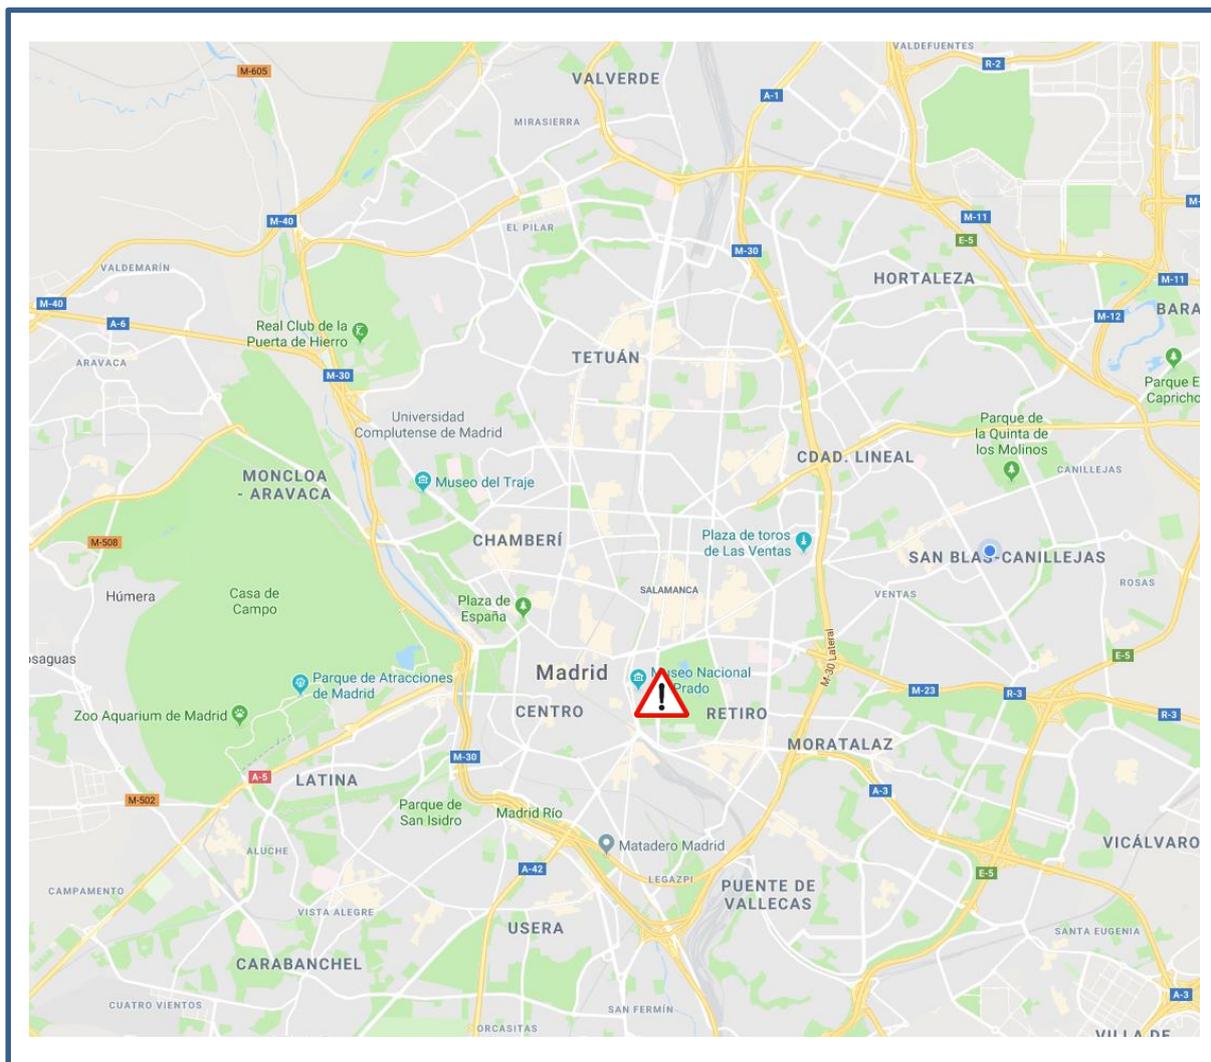
### PLANO INCIDENCIAS

- **7:00 – 9:25h.** Intervención de bomberos por un árbol caído en calzada en Alfonso XII con Felipe IV en sentido plaza de la Independencia, cortando carril izquierdo y central. Genera retención hasta Rondas.

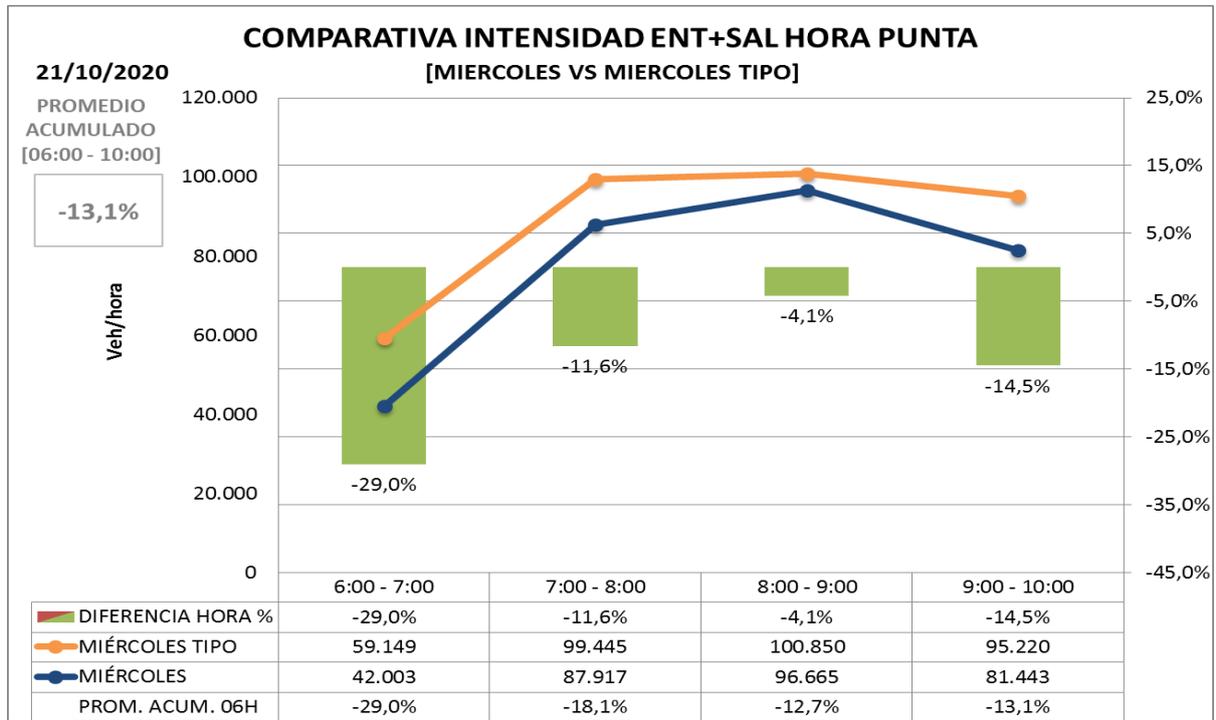
Promedio de **intensidad** en hora punta **CON DÍA TIPO** (de 6:00 a 10:00 horas)

\*Se considera Día Tipo al promedio de los días de septiembre a diciembre de 2019.

Respecto día tipo (de 6 a 10:00h): -13,1%

Respecto día tipo (desde las 0:00h): -18,0%

En la gráfica se representa la **intensidad horaria del día actual** (color azul) y la **intensidad horaria del día de referencia** (en naranja), los valores se indican en la tabla inferior y se referencian en el eje de ordenadas izquierdo.

En la tabla inferior y referenciada al eje de ordenadas derecho, se representa con un gráfico de barras los valores de la **diferencia horaria (%)** entre los dos días considerados.

Finalmente, en la última fila de la tabla se indica el **promedio acumulado (%)**, que es la relación entre la suma de las intensidades desde las 00:00 horas del día actual respecto al mismo dato del día de referencia. Estos valores no se representan en la gráfica.

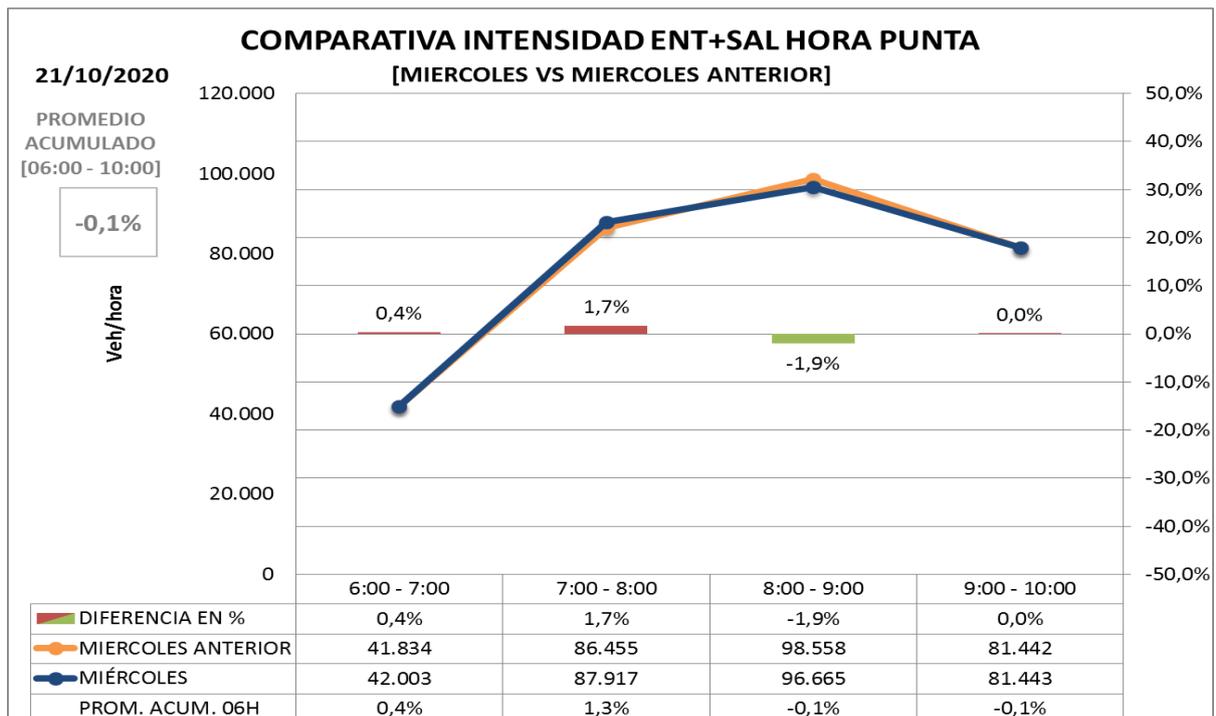
Promedio de **intensidad** en hora punta **con mismo día de la semana anterior.**

Respecto **mismo día** de la semana anterior (de 6 a 10:00h): -0,1%

Respecto **mismo día** de la semana anterior (desde las 0:00h): -0,2%

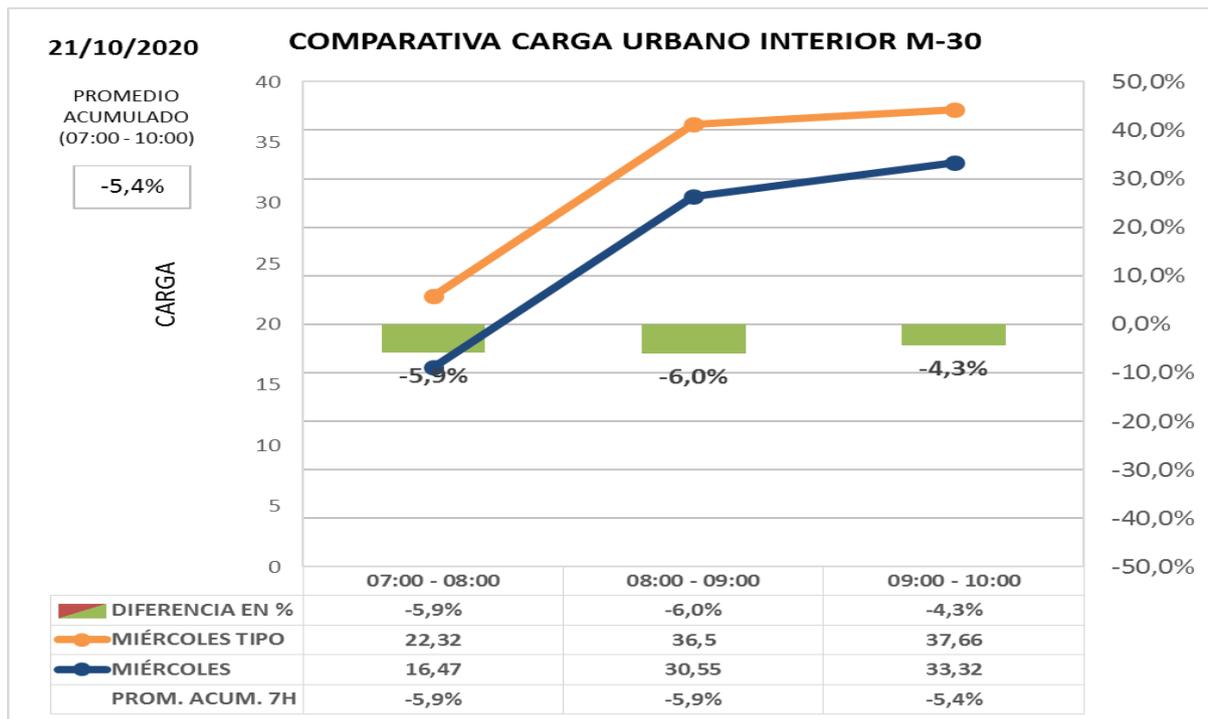
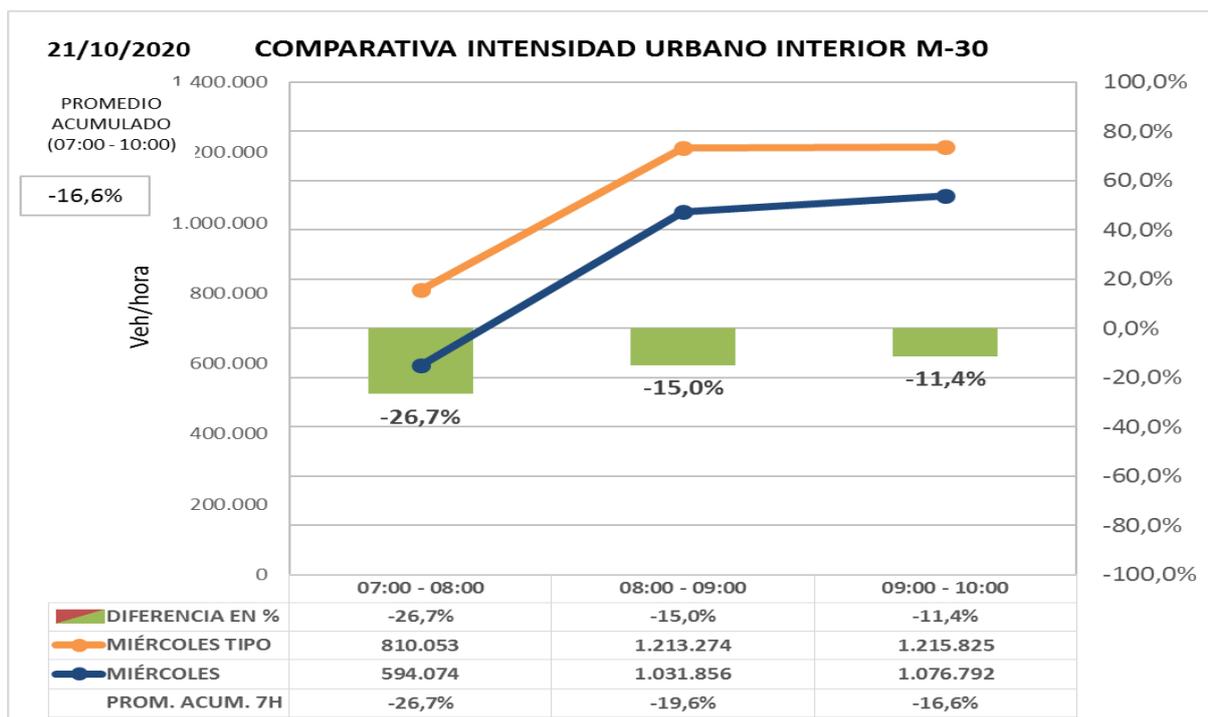
Los datos de hora punta de la mañana en el día de hoy **comparado con día tipo del mismo periodo del año anterior:**

**Carga -5,4%**

**Intensidad -16,6%**

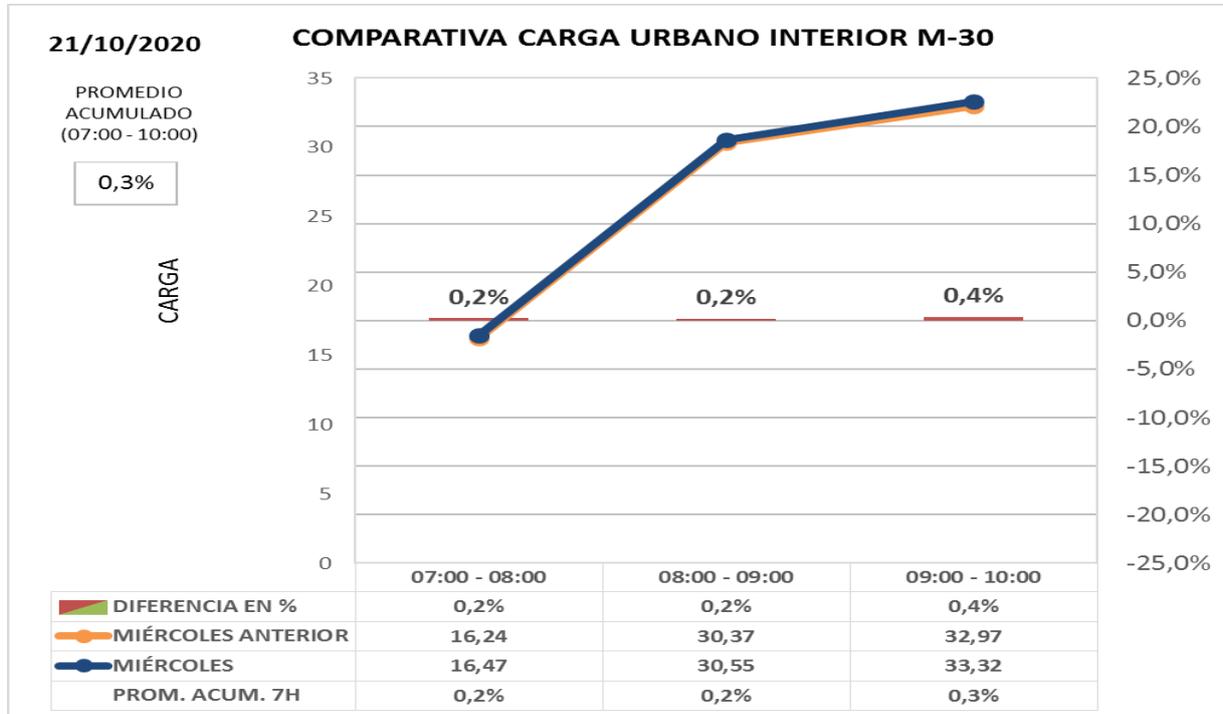
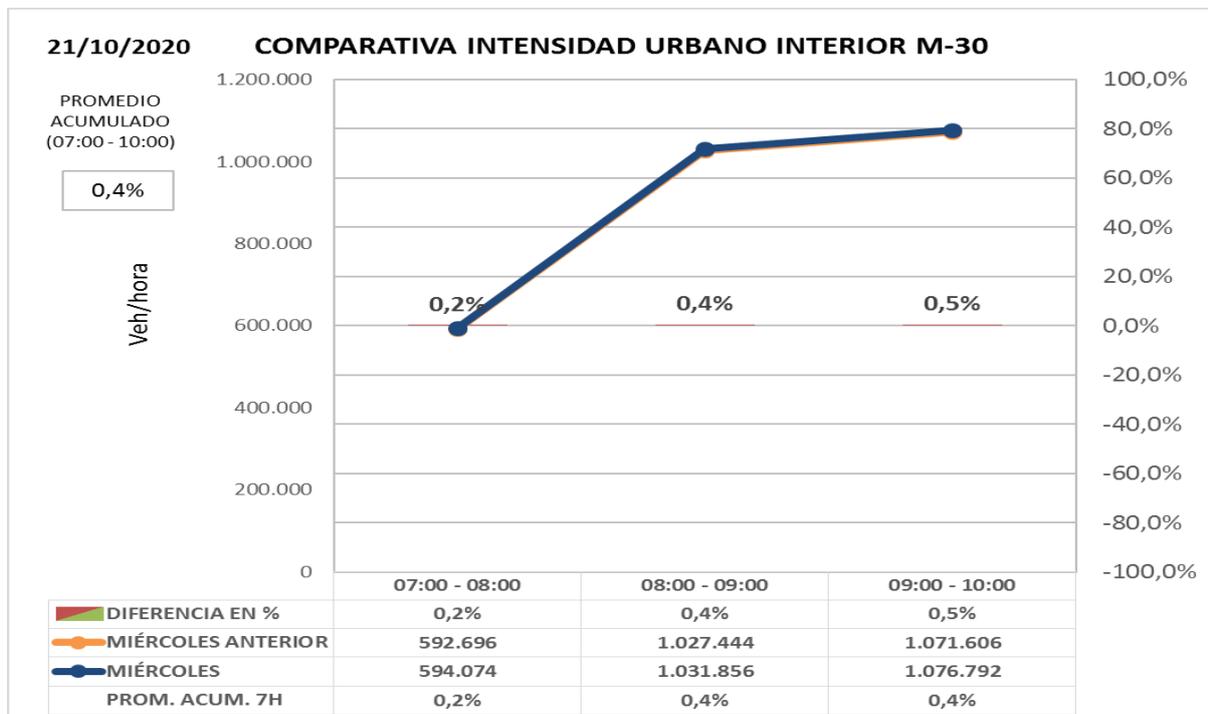
Los datos de hora punta de la mañana en el día de hoy **comparado con el último día laborable similar:**

**Carga +0,3%**

**Intensidad +0,4%**

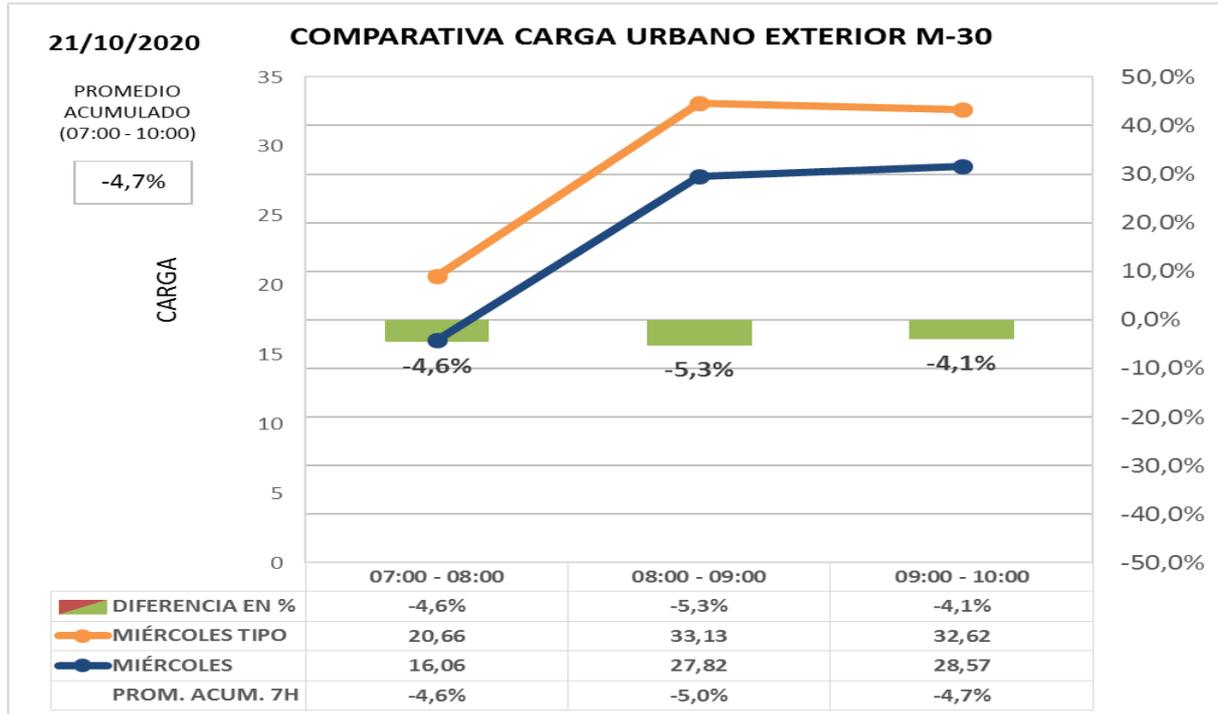
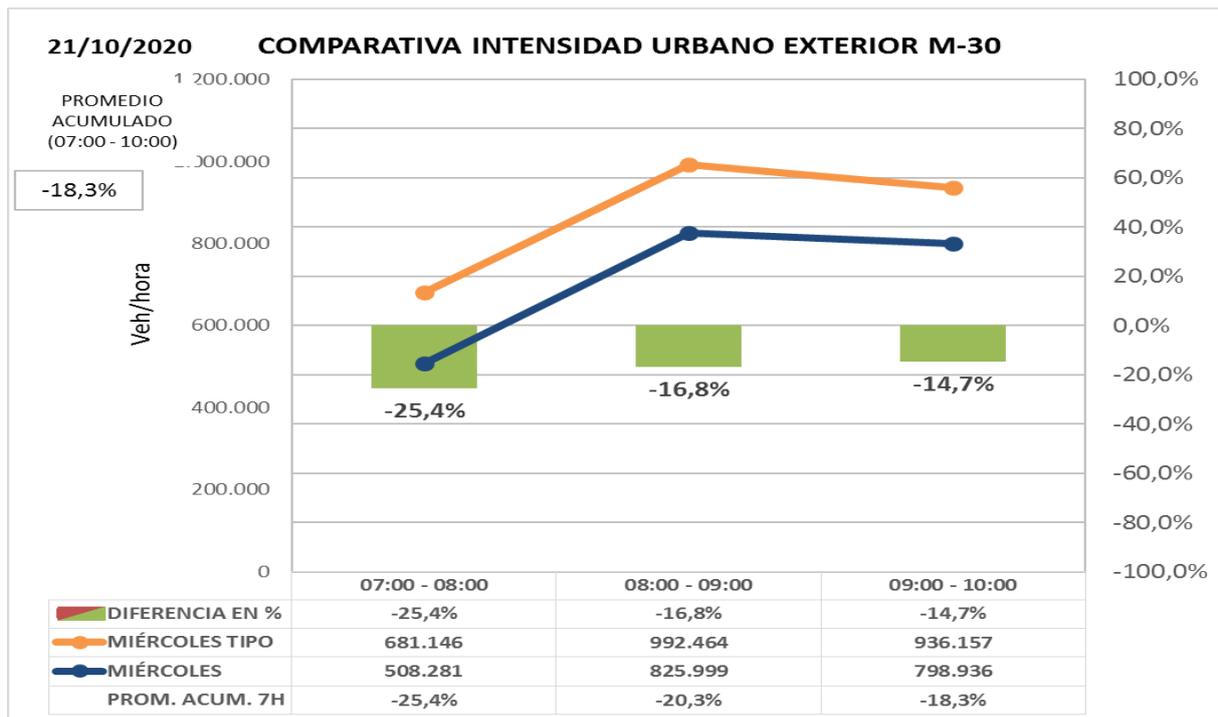
Los datos de hora punta de la mañana en el día de hoy **comparado con día tipo del mismo periodo del año anterior:**

**Carga -4,7%**

**Intensidad -18,3%**

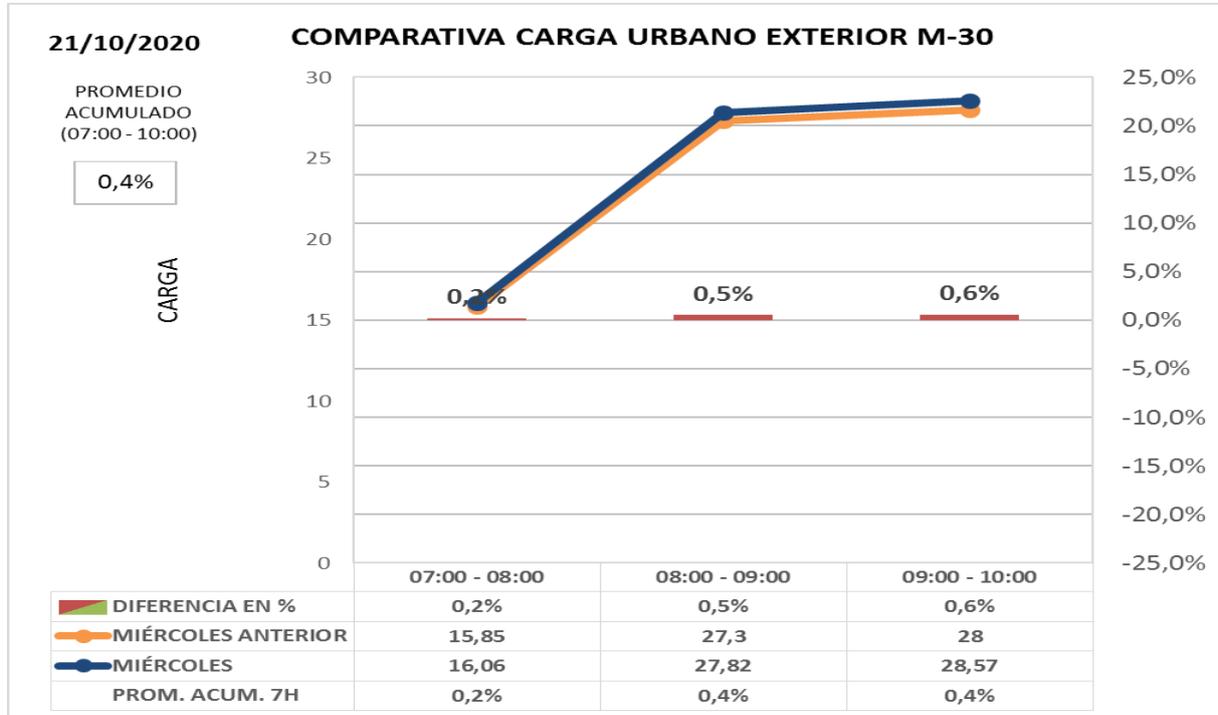
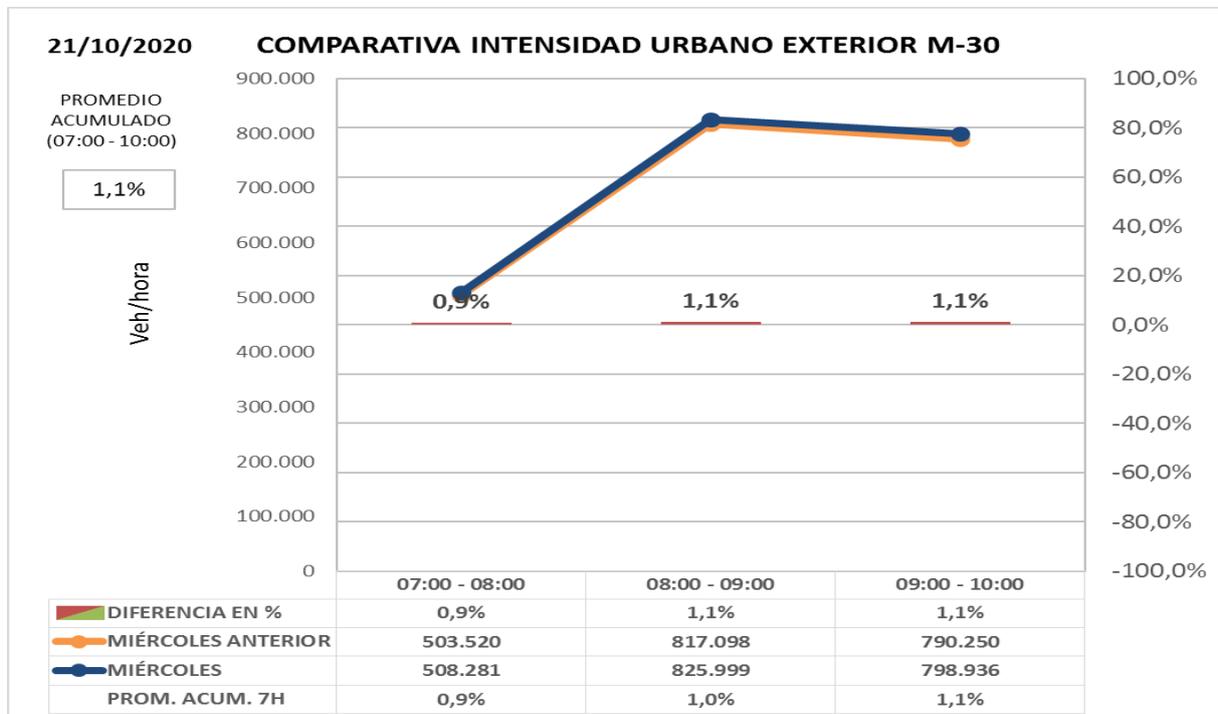
Los datos de hora punta de la mañana en el día de hoy **comparado con el último día laborable similar:**

**Carga +0,4%**

**Intensidad +1,1%**

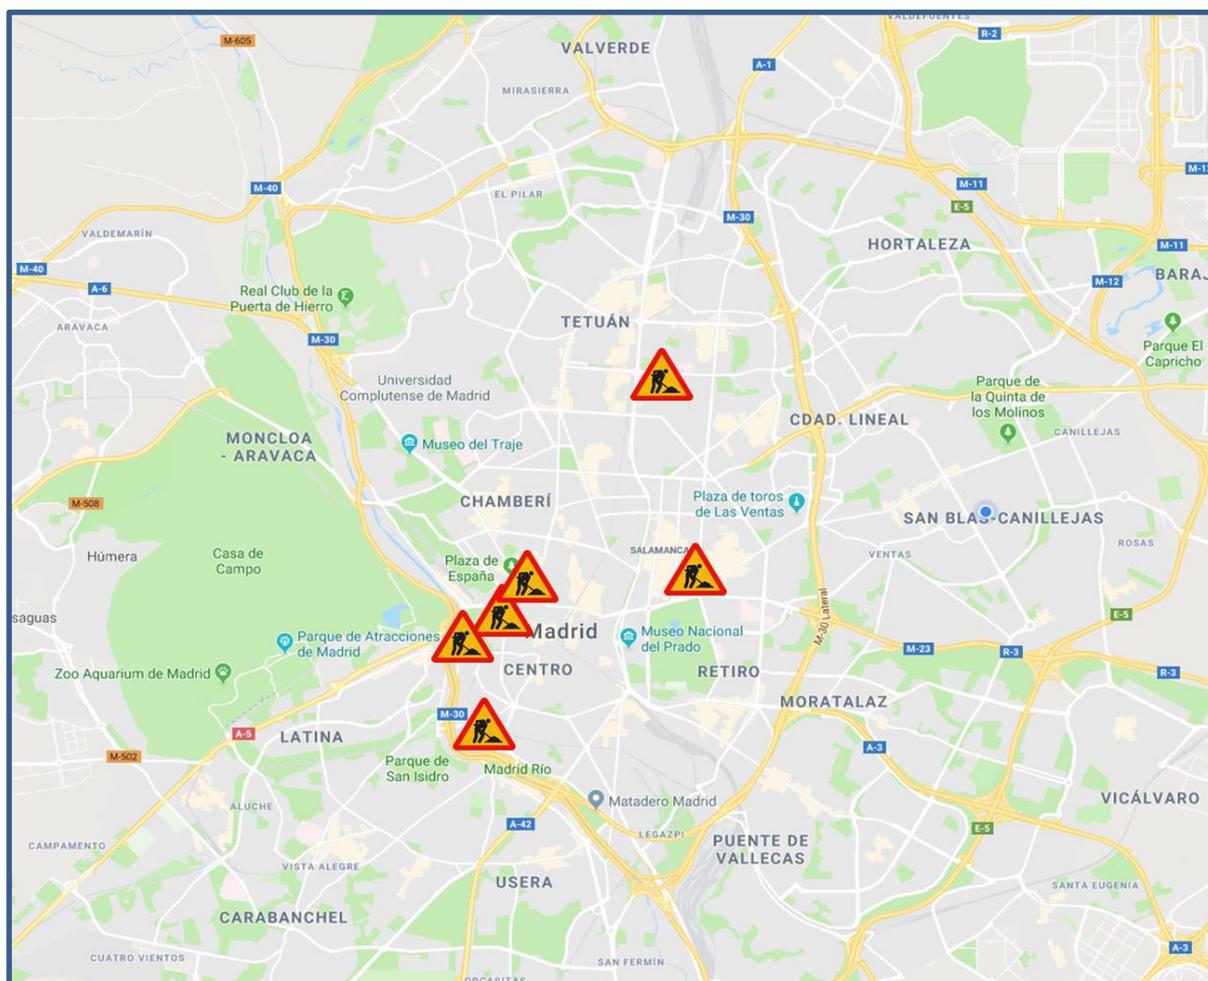
### OBRAS LARGA DURACIÓN

- **Pza. España. Túnel de Bailén** cortado en ambos sentidos.
- Obras de Metro de Madrid- **C/ Príncipe de Vergara con C/ Alcalá**: Reducción del número de carriles de circulación por sentido en ambas calles.
- **Contorno Calderón – Mahou**: Pso. Melancólicos, Pontones y pso. Imperial.
- Remodelación de **Estadio Santiago Bernabéu – corte lateral Pº Castellana** **reducción de carriles en Av. Concha Espina, C/ Padre Damián y C/ Rafael Salgado.**
- **Obras de Plaza de España**- Estrechamiento de la calzada.
- Corte túnel de paseo del Rey por obras de mejora.
