INFORME HORA PUNTA

05 DE SEPTIEMBRE DE 2023 CLIMA: SECO

EVOLUCIÓN DEL TRÁFICO

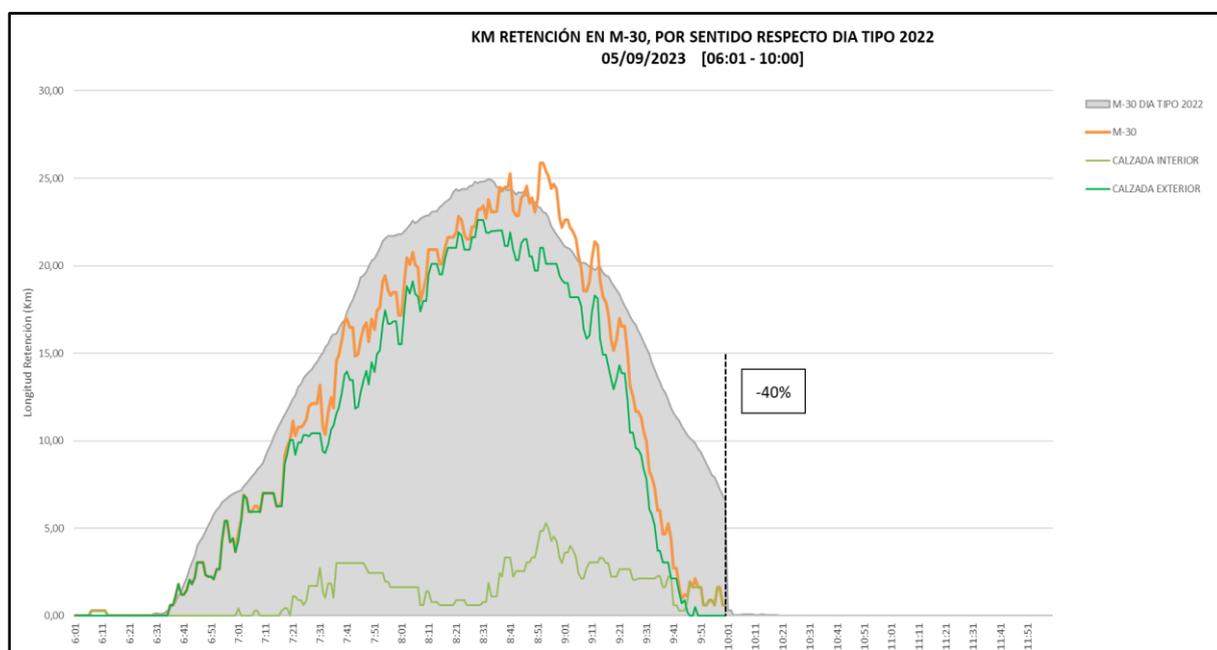
- Comparación KM retención con el día tipo de 2022 (post-COVID)**

*Respecto Día Tipo (promedio de septiembre a diciembre de 2022.).

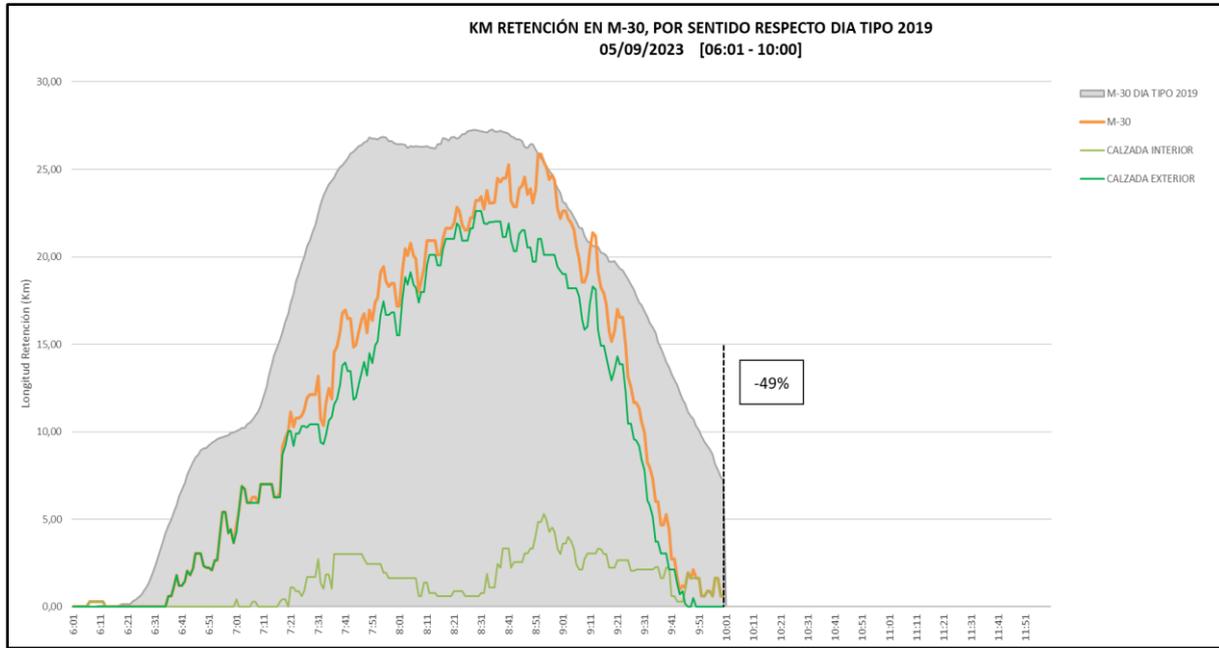
- Comparación KM retención con el día tipo de 2019 (pre-COVID)**

*Respecto Día Tipo (promedio de septiembre a diciembre de 2019.).

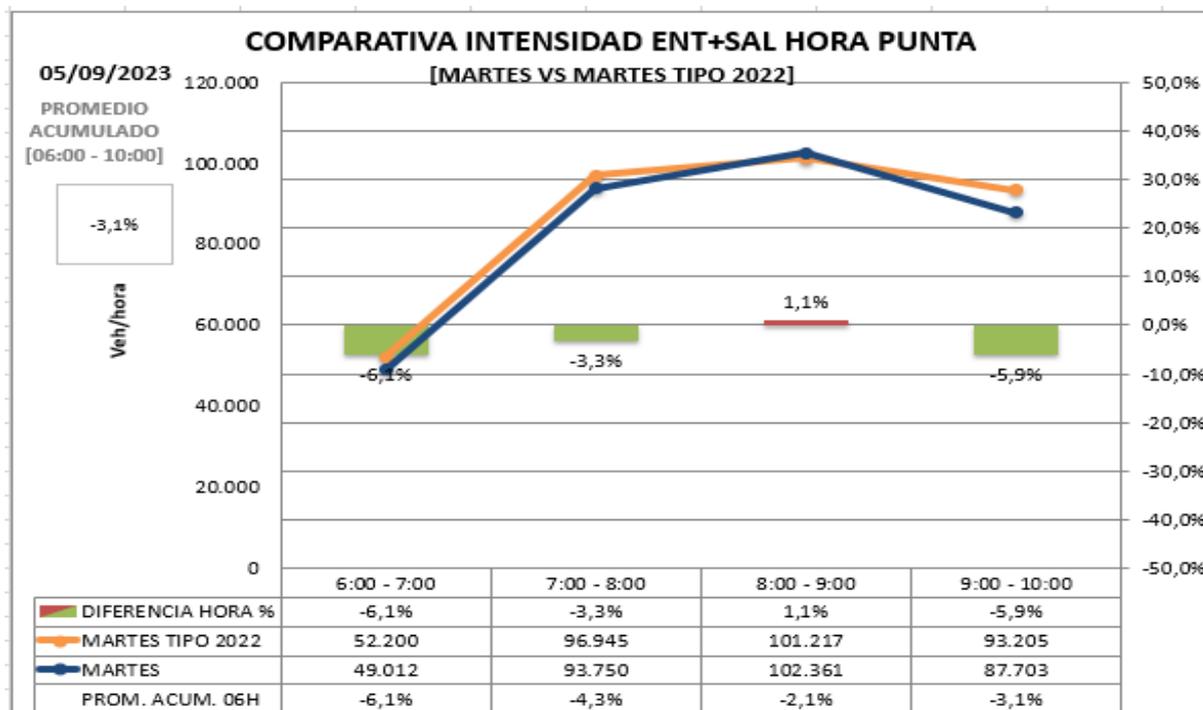
- Promedio de intensidad en hora punta (de 6:00 a 10:00 horas) respecto a día tipo de 2022 (post-COVID)

*Se considera Día Tipo al promedio de los días de septiembre a diciembre de 2022.

Respecto día tipo (de 6 a 10:00h): -3,1%

Respecto día tipo (desde las 0:00h): -1,1%

En la gráfica se representa la **intensidad horaria del día actual** (color azul) y la **intensidad horaria del día de referencia** (en naranja), los valores se indican en la tabla inferior y se referencian en el eje de ordenadas izquierdo.

En la tabla inferior y referenciada al eje de ordenadas derecho, se representa con un gráfico de barras los valores de la **diferencia horaria (%)** entre los dos días considerados.

Finalmente, en la última fila de la tabla se indica el **promedio acumulado (%)**, que es la relación entre la suma de las intensidades desde las 00:00 horas del día actual respecto al mismo dato del día de referencia. Estos valores no se representan en la gráfica.

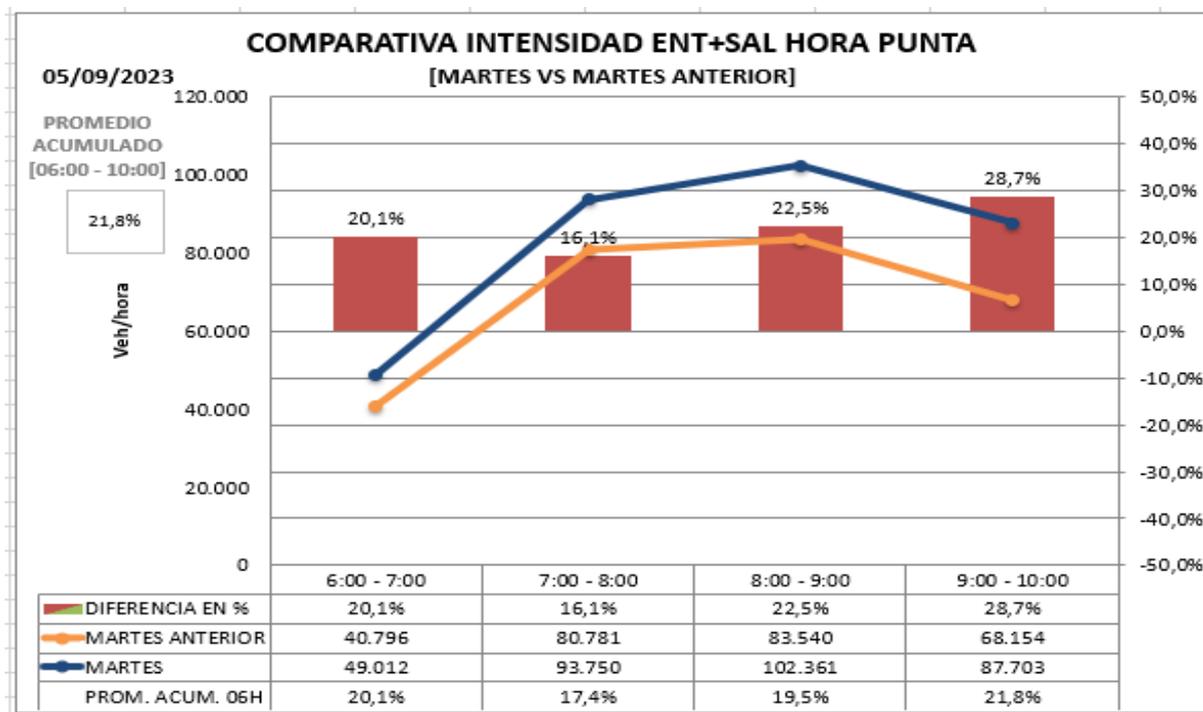
- **Promedio de intensidad en hora punta (de 6:00 a 10:00 horas) respecto a la semana anterior.**

Respecto **con mismo día de la semana anterior** (de 6 a 10:00h): +21,8%

Respecto **con mismo día de la semana anterior** (desde las 0:00h): +19,7%

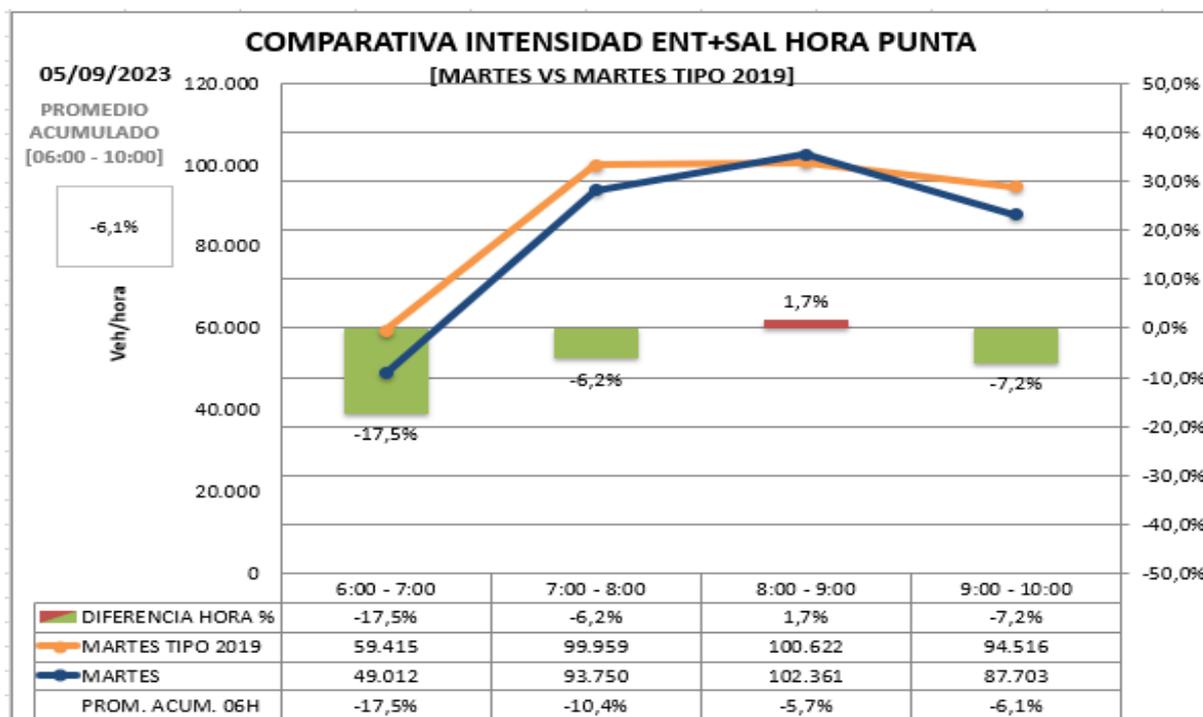
- Promedio de intensidad en hora punta (de 6:00 a 10:00 horas) respecto a día tipo de 2019 (pre-COVID)**

Promedio de **intensidad** en hora punta **con día tipo año 2019.**

Respecto día tipo 2019 (de 6 a 10:00h): -6,1%
Respecto día tipo 2019 (desde las 0:00h): -4,0%

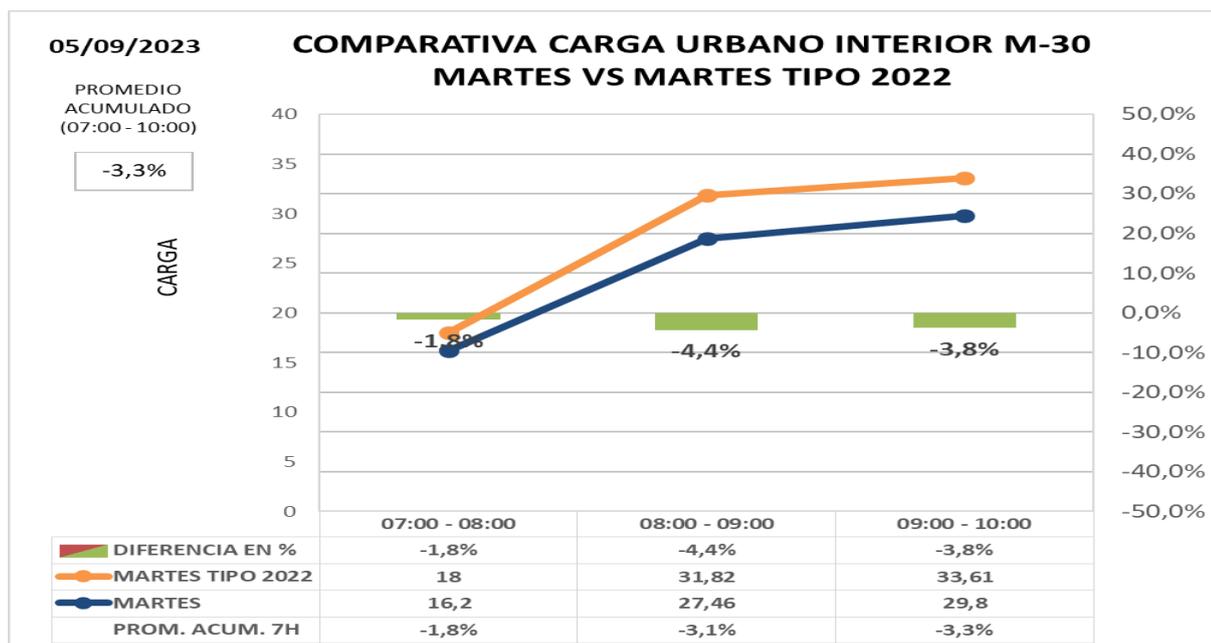
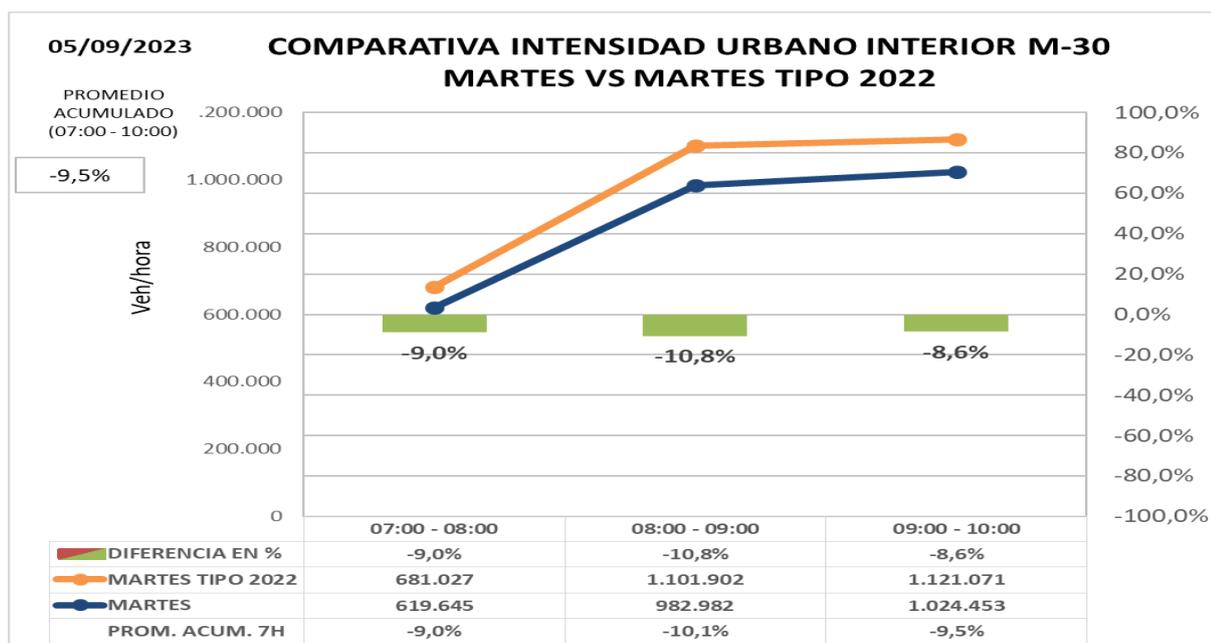
- Comparación de carga e intensidad en interior M30 con día tipo 2022 (post-COVID)**

Los datos de hora punta de la mañana en el día de hoy **comparado con día tipo del mismo periodo del año 2.022:**

Carga -3,3%

Intensidad -9,5%

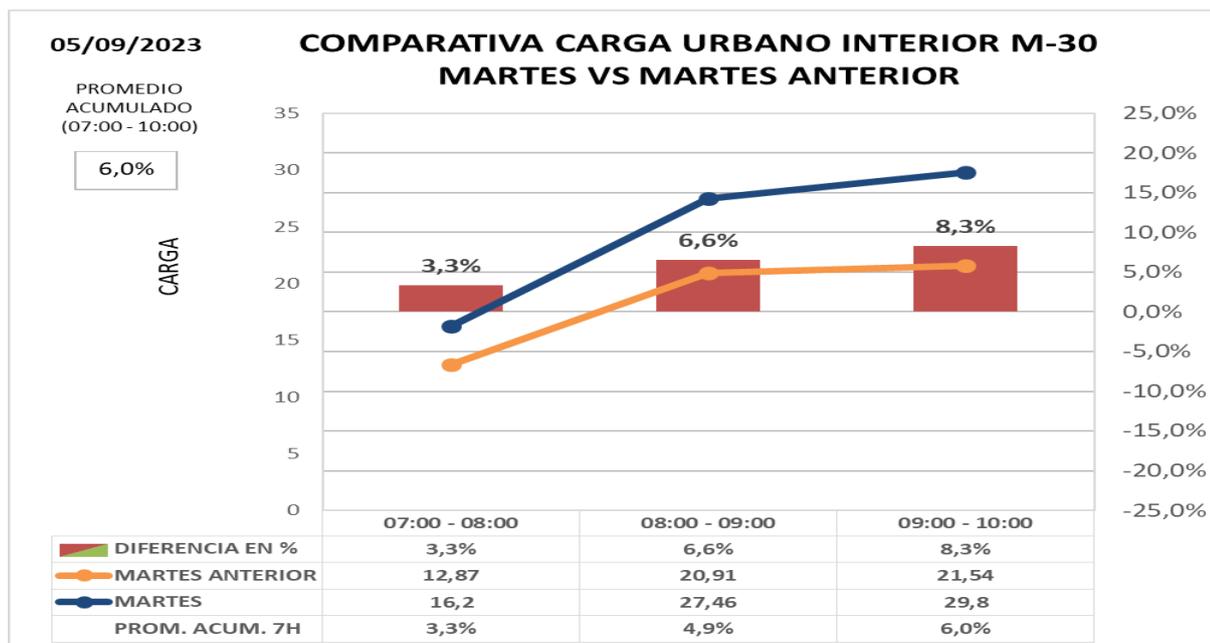
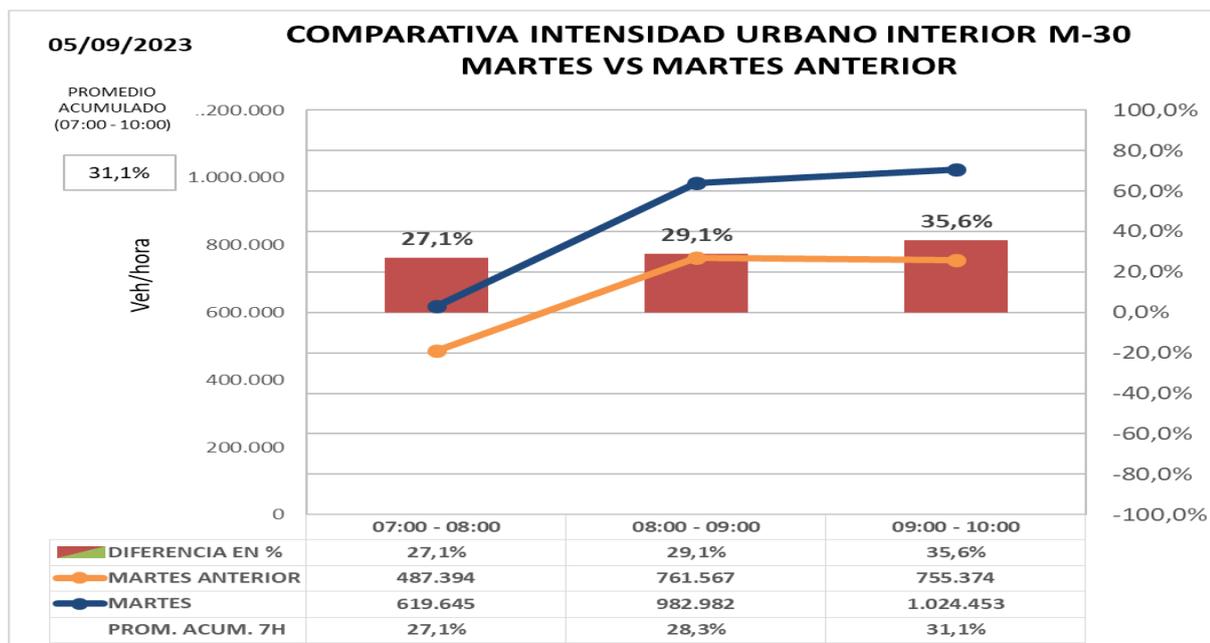
• Comparación de intensidad y carga en interior M30 con la semana anterior

Los datos de hora punta de la mañana en el día de hoy **comparado con día similar de semana anterior:**

Carga +6,0%

Intensidad +31,1%

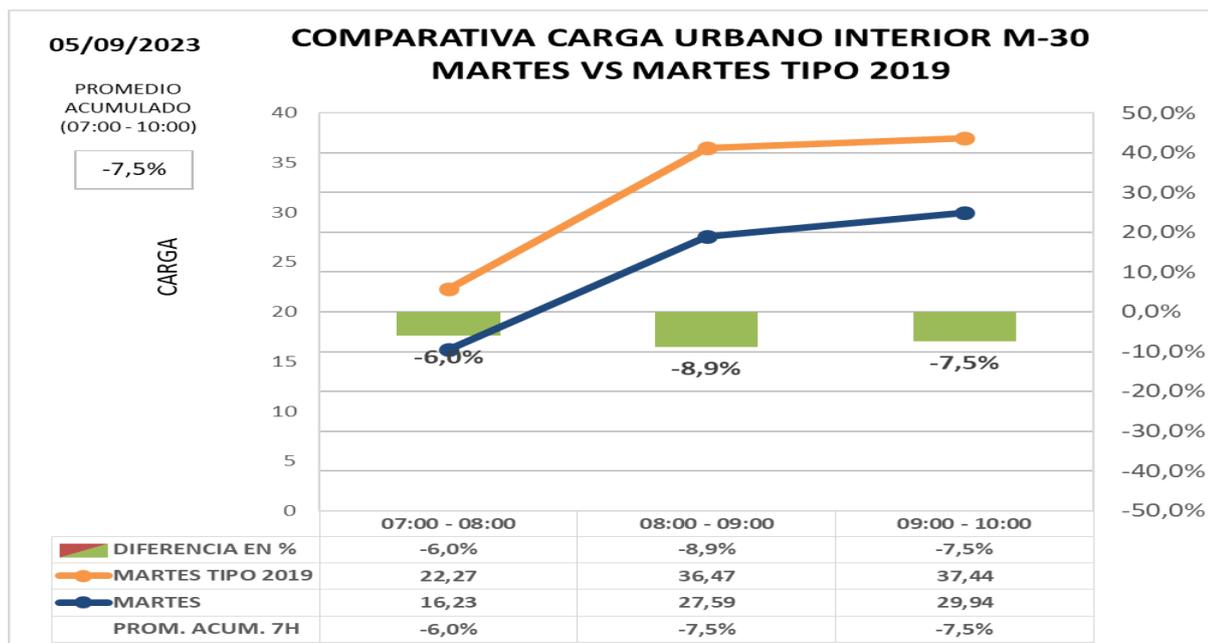
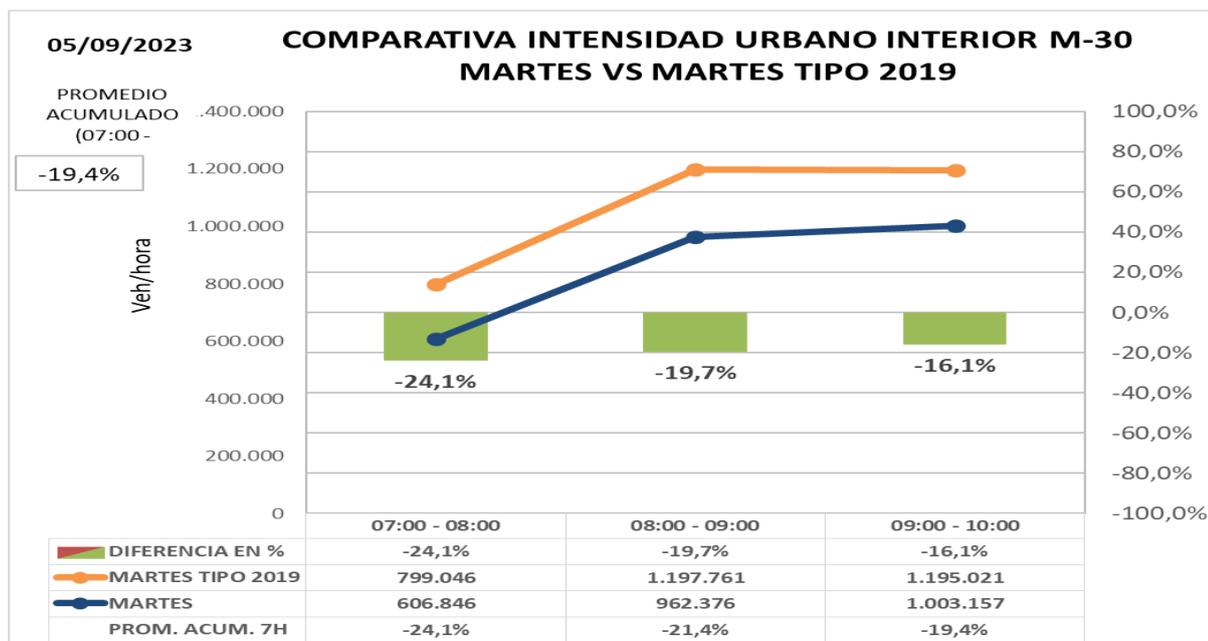
• Comparación de carga e intensidad en interior M30 con día tipo de 2019 (pre-COVID)

Los datos de hora punta de la mañana en el día de hoy **comparado con día tipo del mismo periodo del año 2.019 (situación PRECOVID):**

Carga -7,5%

Intensidad -19,4%

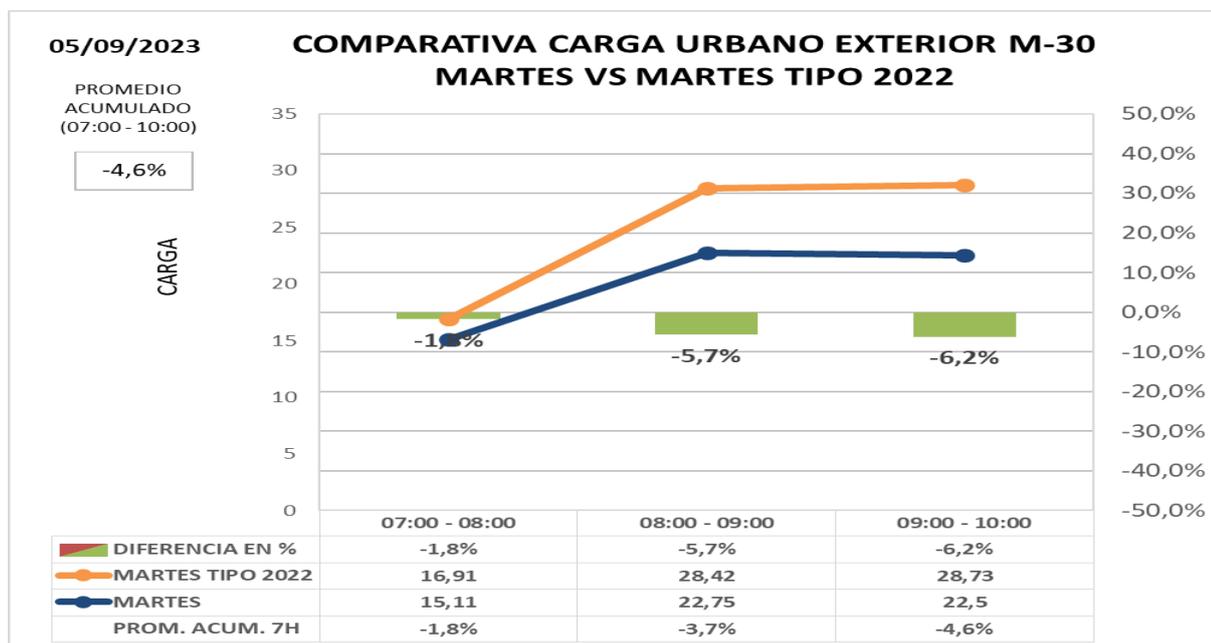
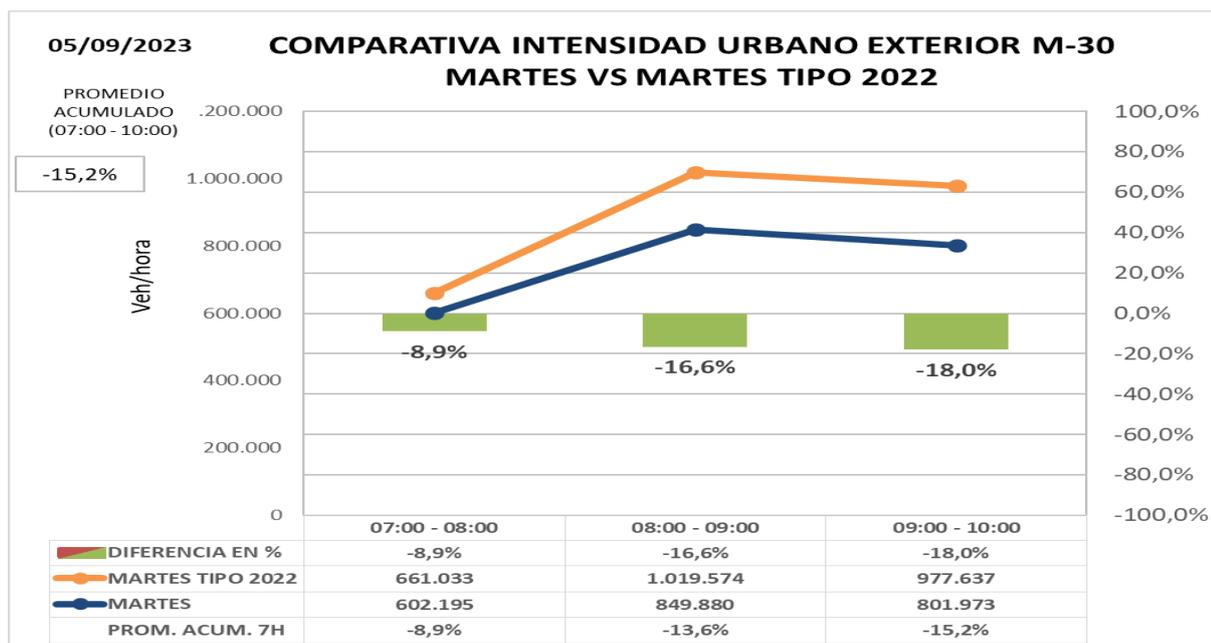
• Comparación de carga e intensidad en exterior M30 con día tipo 2022 (post-COVID)

Los datos de hora punta de la mañana en el día de hoy **comparado con día tipo del mismo periodo del año 2.022:**

Carga -4,6%

Intensidad -15,2%

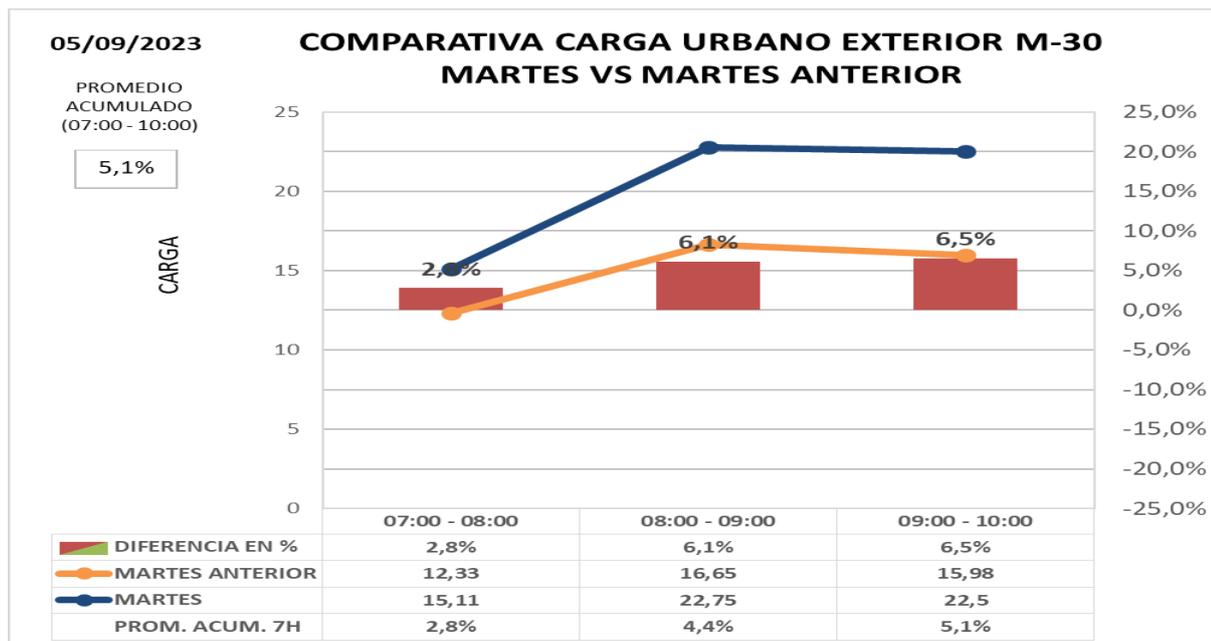
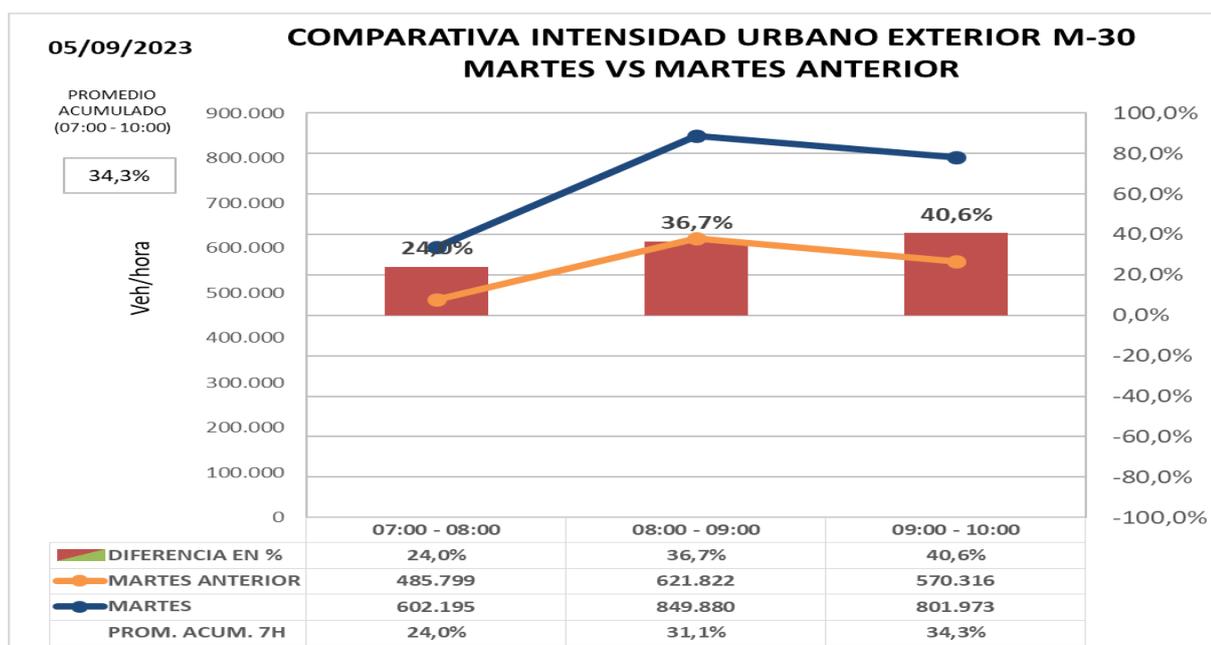
• Comparación de carga e intensidad en exterior M30 semana anterior

Los datos de hora punta de la mañana en el día de hoy **comparado con día similar de semana anterior:**

Carga +5,1%

Intensidad +34,3%

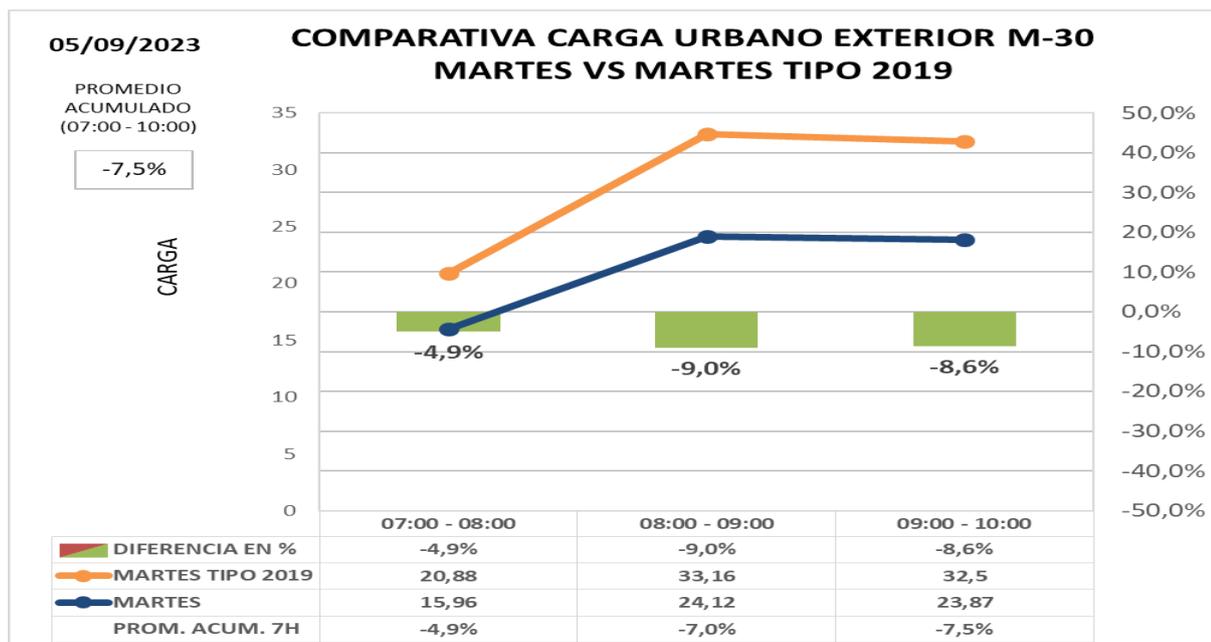
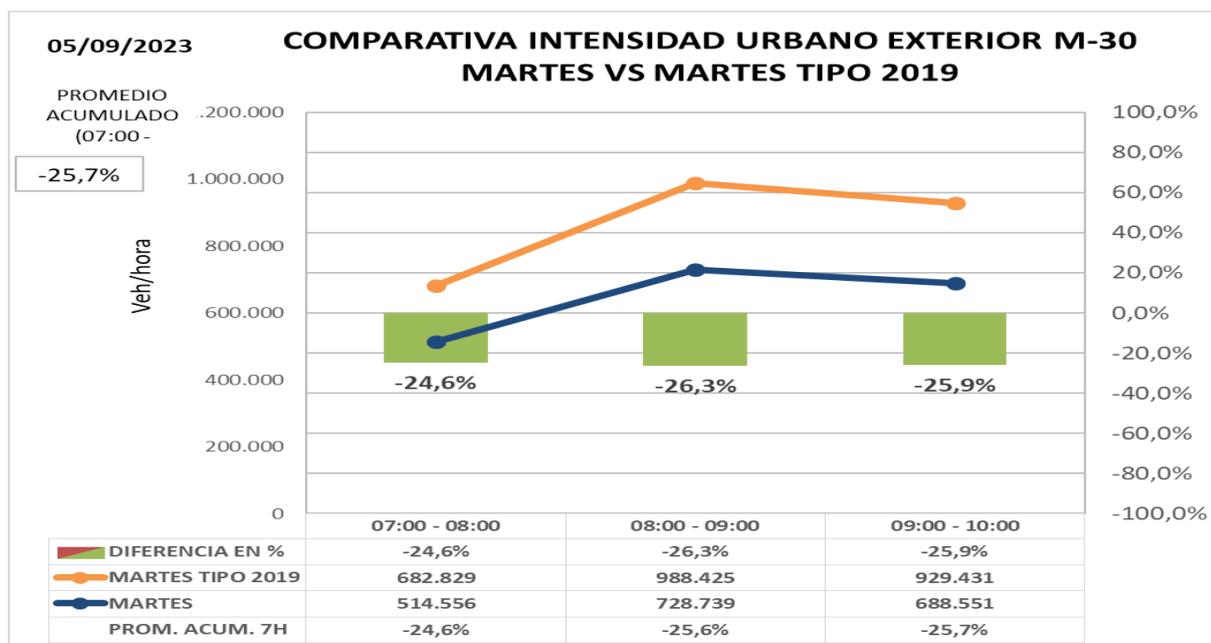
Comparación de carga e intensidad en exterior M30 con día tipo 2019 (pre-COVID)

Los datos de hora punta de la mañana en el día de hoy **comparado con día tipo del mismo periodo del año 2.019 (situación PRECOVID):**

Carga -7,5%

Intensidad -25,7%

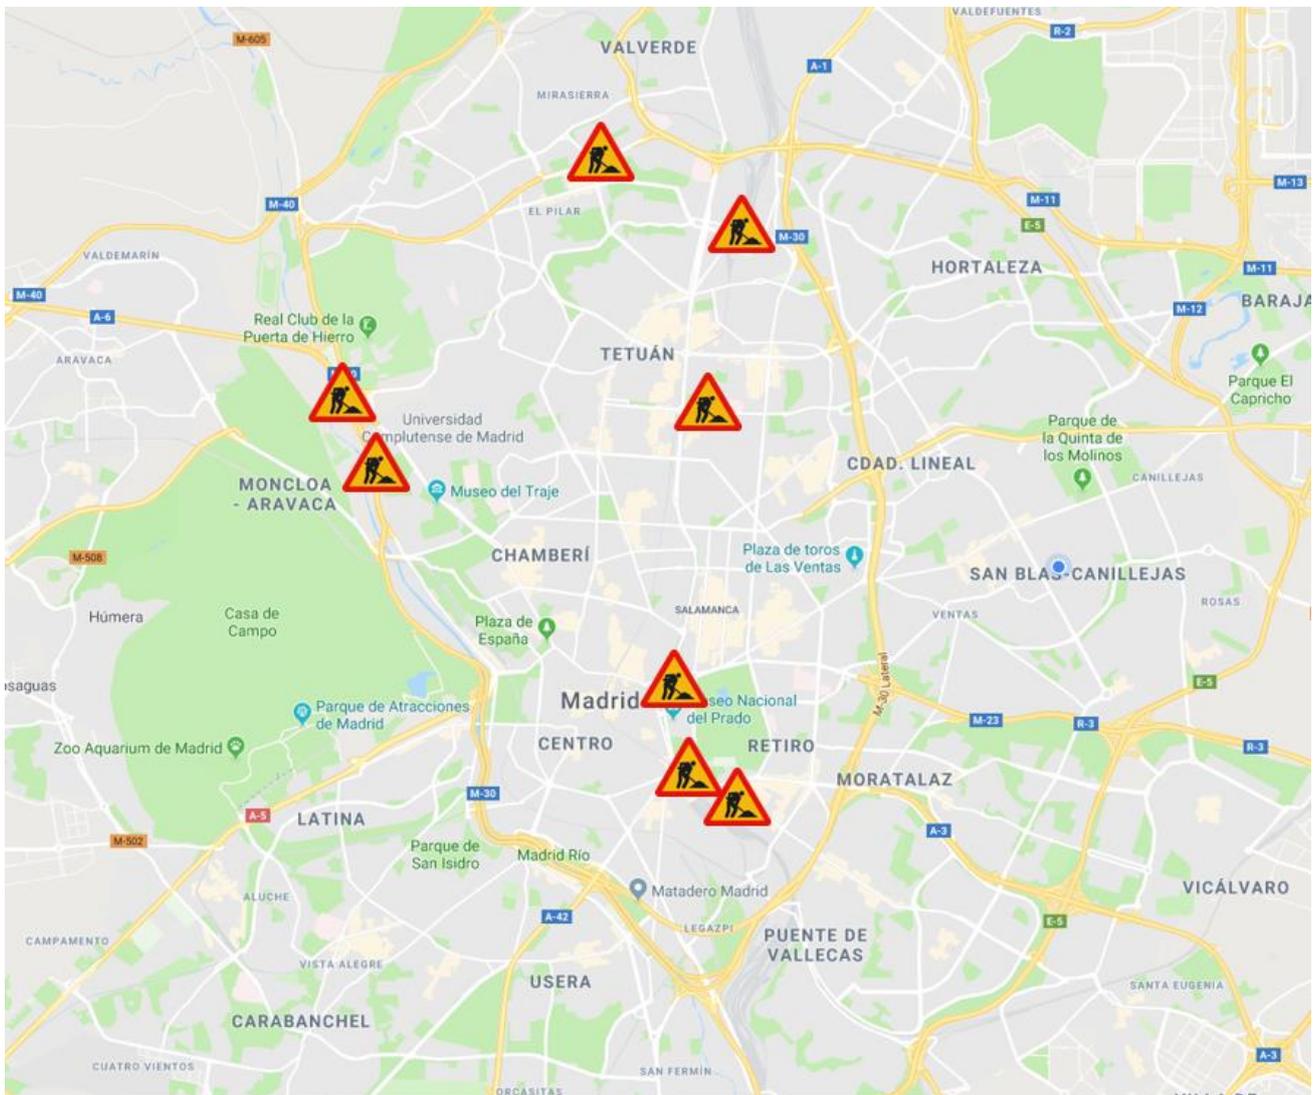
OBRAS LARGA DURACIÓN

- Remodelación de **Estadio Santiago Bernabéu – corte lateral Pº Castellana reducción de carriles en Av. Concha Espina, C/ Padre Damián y C/ Rafael Salgado.**
- **Corte viaducto estación Chamartín**, desvíos por calle Hiedra y Mateo Inurria.
- **Menéndez Pelayo – avda. C. Barcelona – Comercio.** Obras METRO.
- **Infanta Isabel con Alfonso XII.** Obras de línea 1 METRO.
- **Corte carril derecho en M-30** calzada interior y carril izquierdo en ramal de salida a Sinesio Delgado.
- **Corte lateral pso. Recoletos sentido Colón** por obras en parking.
- Obra remodelación de aceras en **Avenida de Ilustración.**
- Obra de rehabilitación **punto de Moncloa.**
