INFORME HORA PUNTA

JUEVES 07 DE SEPTIEMBRE DE 2023

EVOLUCIÓN DEL TRÁFICO

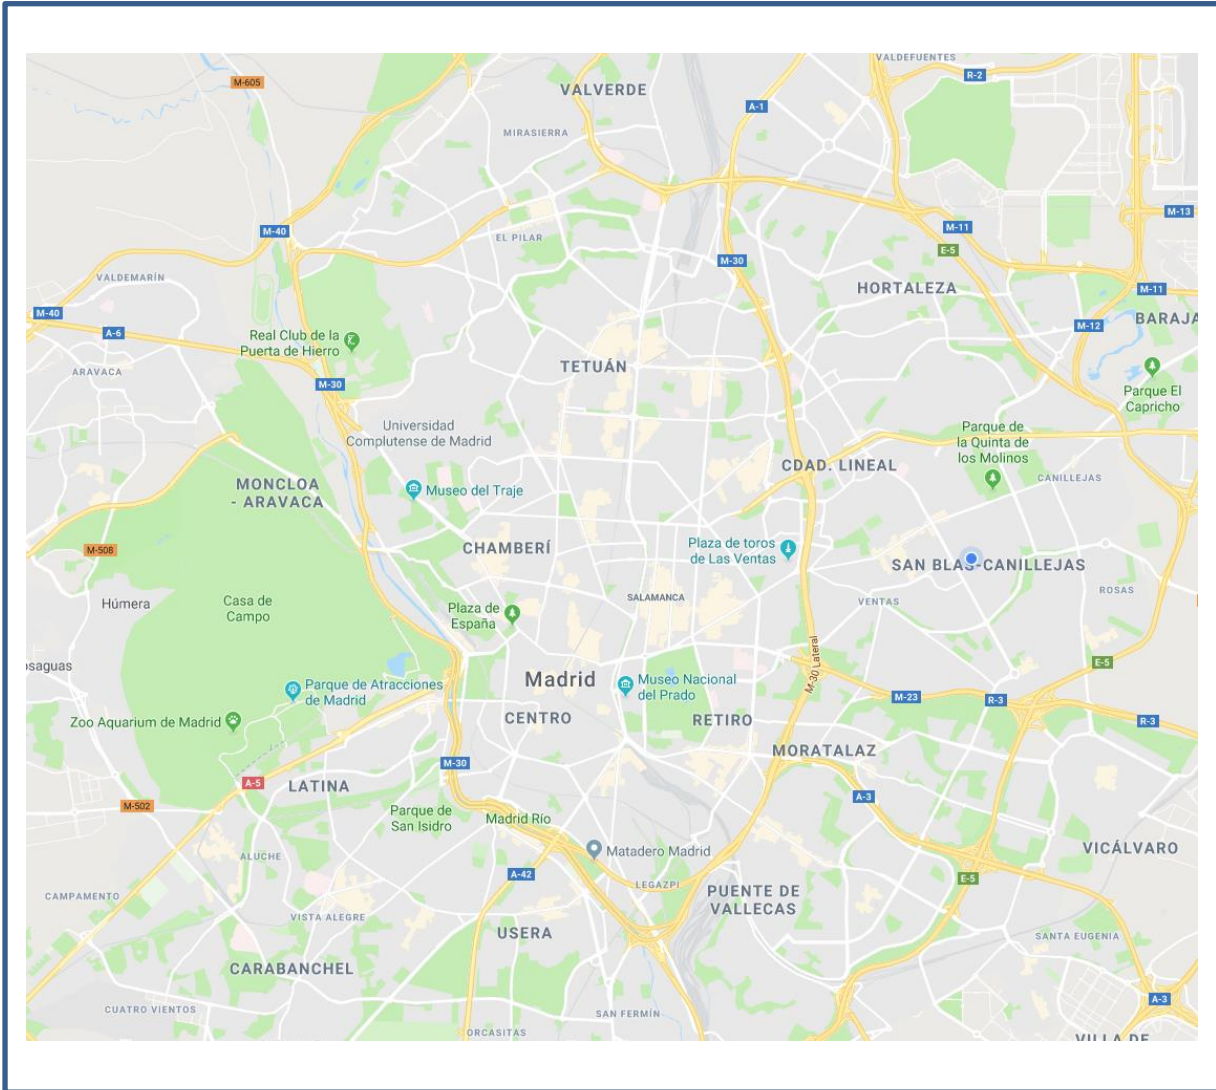
PLANO INCIDENCIAS

INCIDENCIAS

- Sin incidencias de grave afección al tráfico.

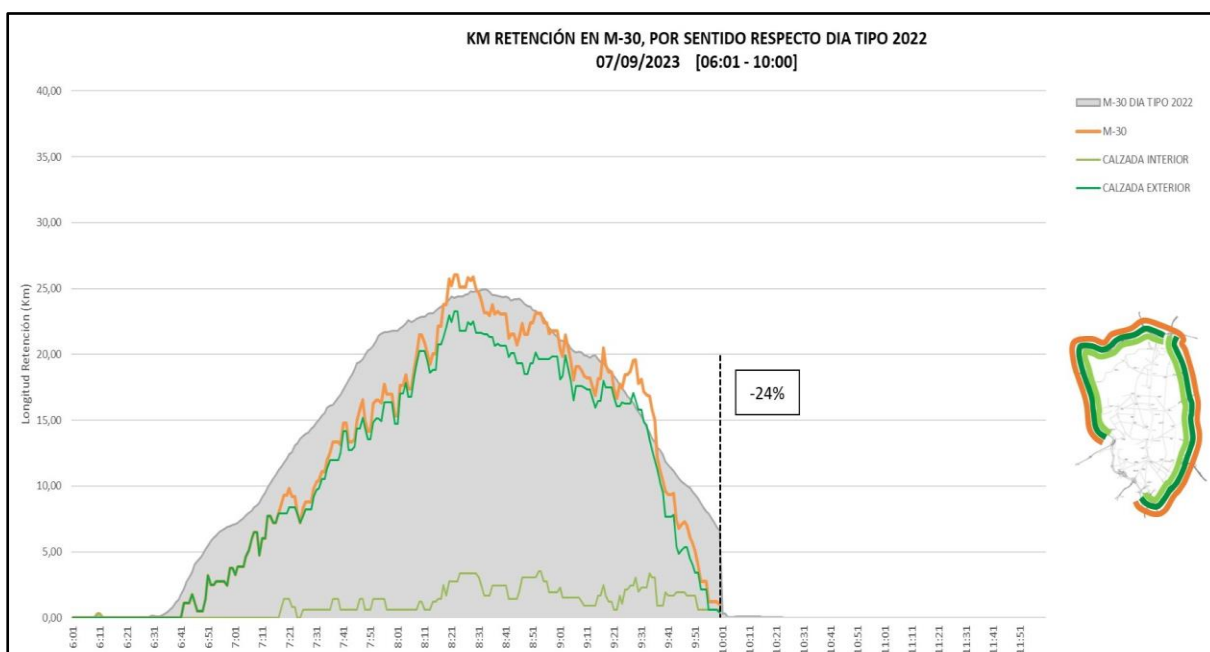
- Comparación KM retención con el día tipo de 2022 (post-COVID)**

*Respecto Día Tipo (promedio de septiembre a diciembre de 2022.).

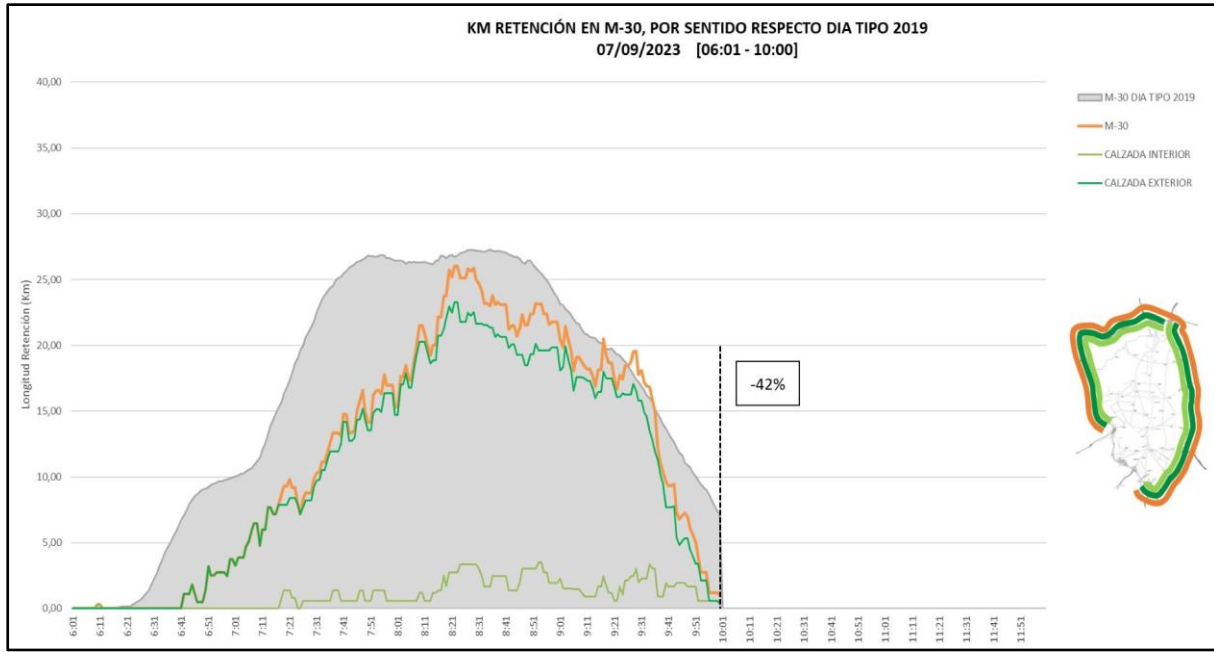
- Comparación KM retención con el día tipo de 2019 (pre-COVID)**

*Respecto Día Tipo (promedio de septiembre a diciembre de 2019.).

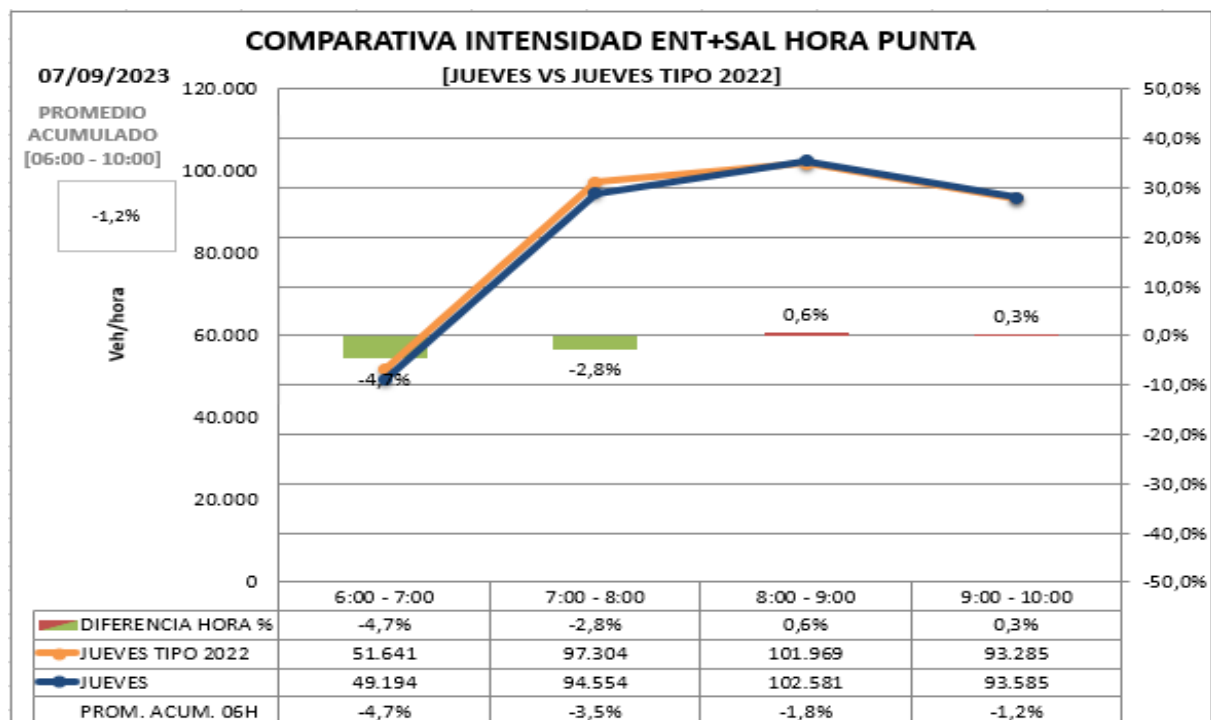
- Promedio de intensidad en hora punta (de 6:00 a 10:00 horas) respecto a día tipo de 2022 (post-COVID)

*Se considera Día Tipo al promedio de los días de septiembre a diciembre de 2022.

Respecto día tipo (de 6 a 10:00h): -1,2%

Respecto día tipo (desde las 0:00h): -0,6%

En la gráfica se representa la **intensidad horaria del día actual** (color azul) y la **intensidad horaria del día de referencia** (en naranja), los valores se indican en la tabla inferior y se referencian en el eje de ordenadas izquierdo.

En la tabla inferior y referenciada al eje de ordenadas derecho, se representa con un gráfico de barras los valores de la **diferencia horaria (%)** entre los dos días considerados.

Finalmente, en la última fila de la tabla se indica el **promedio acumulado (%)**, que es la relación entre la suma de las intensidades desde las 00:00 horas del día actual respecto al mismo dato del día de referencia. Estos valores no se representan en la gráfica.

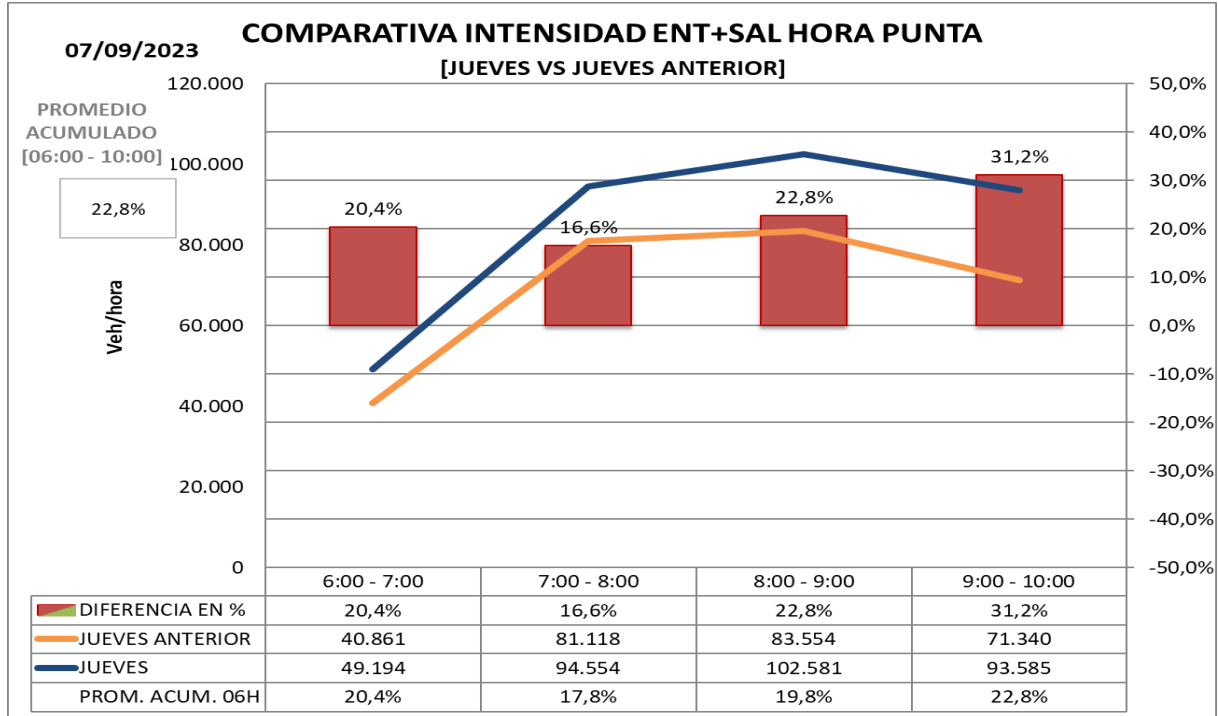
- **Promedio de intensidad en hora punta (de 6:00 a 10:00 horas) respecto a la semana anterior.**

Respecto **con mismo día de la semana anterior** (de 6 a 10:00h): +22,8%

Respecto **con mismo día de la semana anterior** (desde las 0:00h): +18,2%

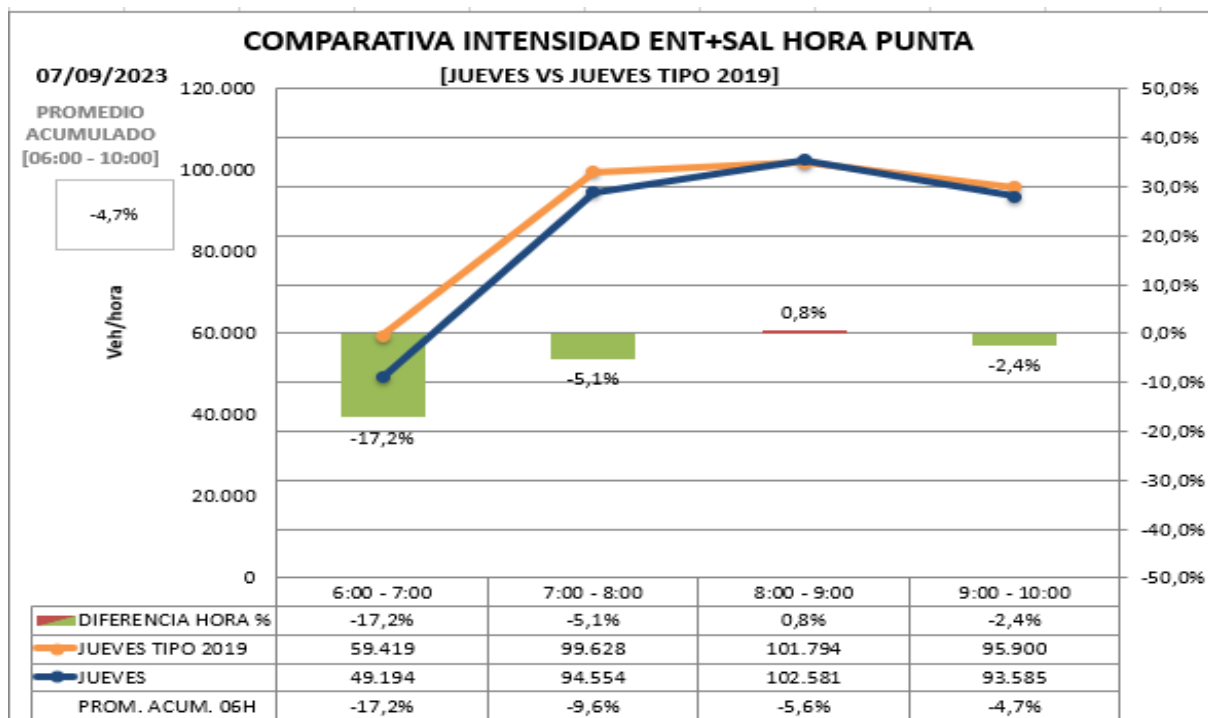
- **Promedio de intensidad en hora punta (de 6:00 a 10:00 horas) respecto a día tipo de 2019 (pre-COVID)**

Promedio de **intensidad** en hora punta **con día tipo año 2019**.

Respecto día tipo 2019 (de 6 a 10:00h): -4,7%

Respecto día tipo 2019 (desde las 0:00h): -3,9%

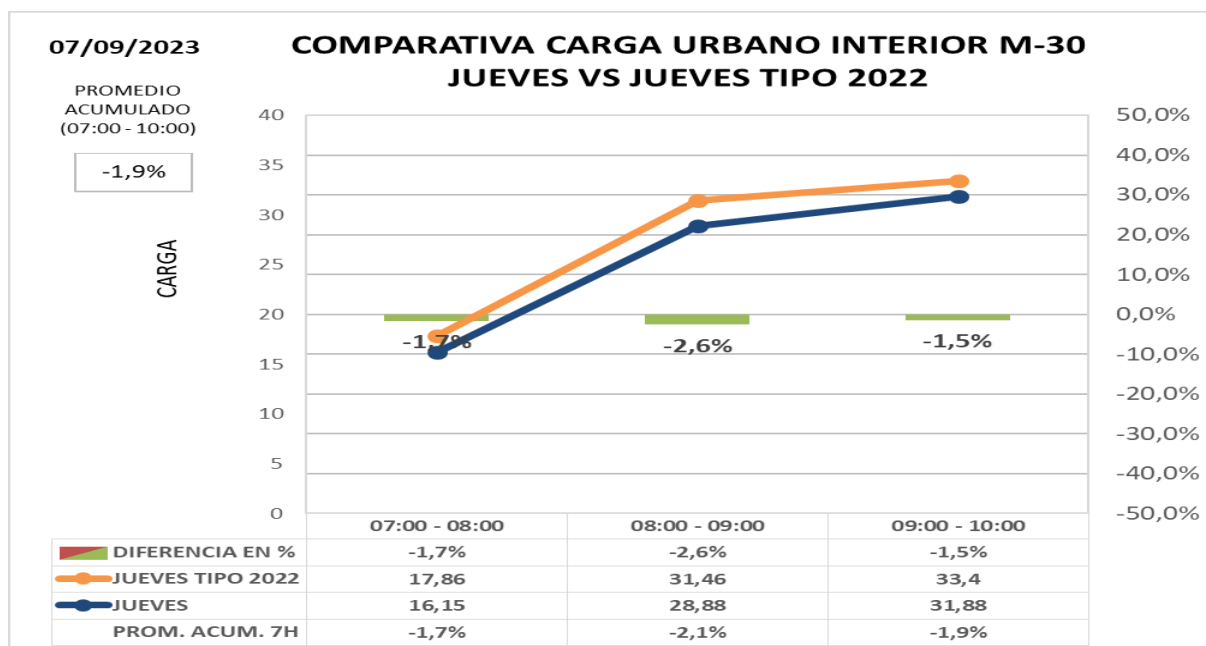
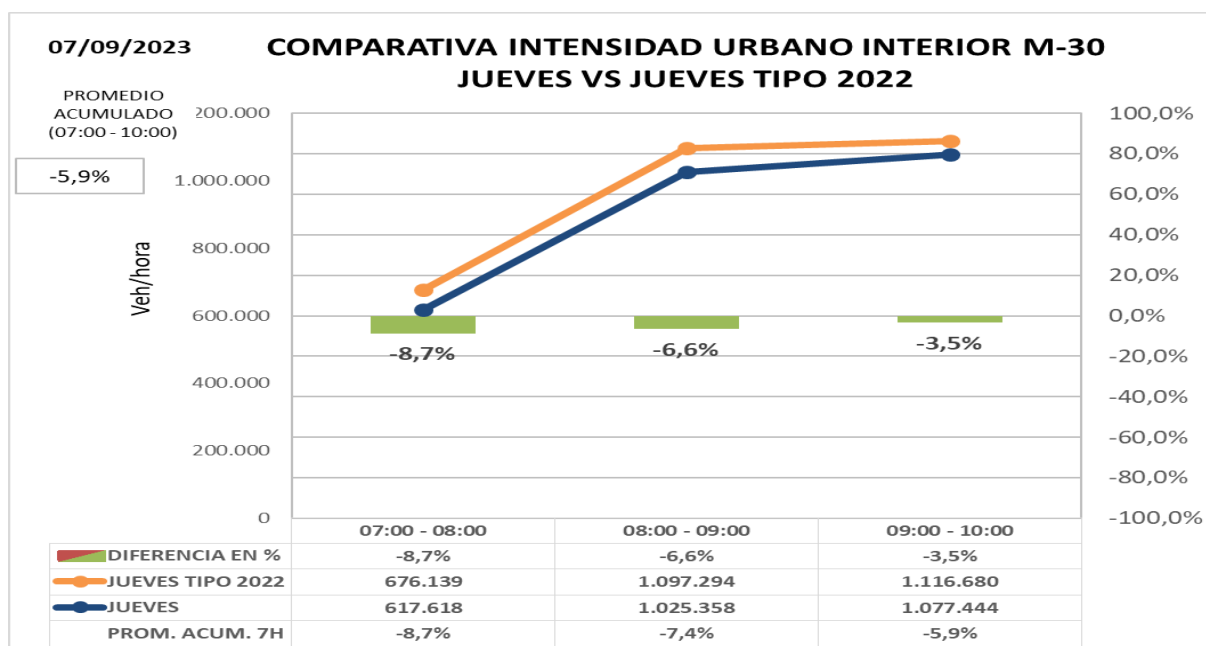
- Comparación de carga e intensidad en interior M30 con día tipo 2022 (post-COVID)**

Los datos de hora punta de la mañana en el día de hoy **comparado con día tipo del mismo periodo del año 2.022:**

Carga -2,4%

Intensidad -8,2%

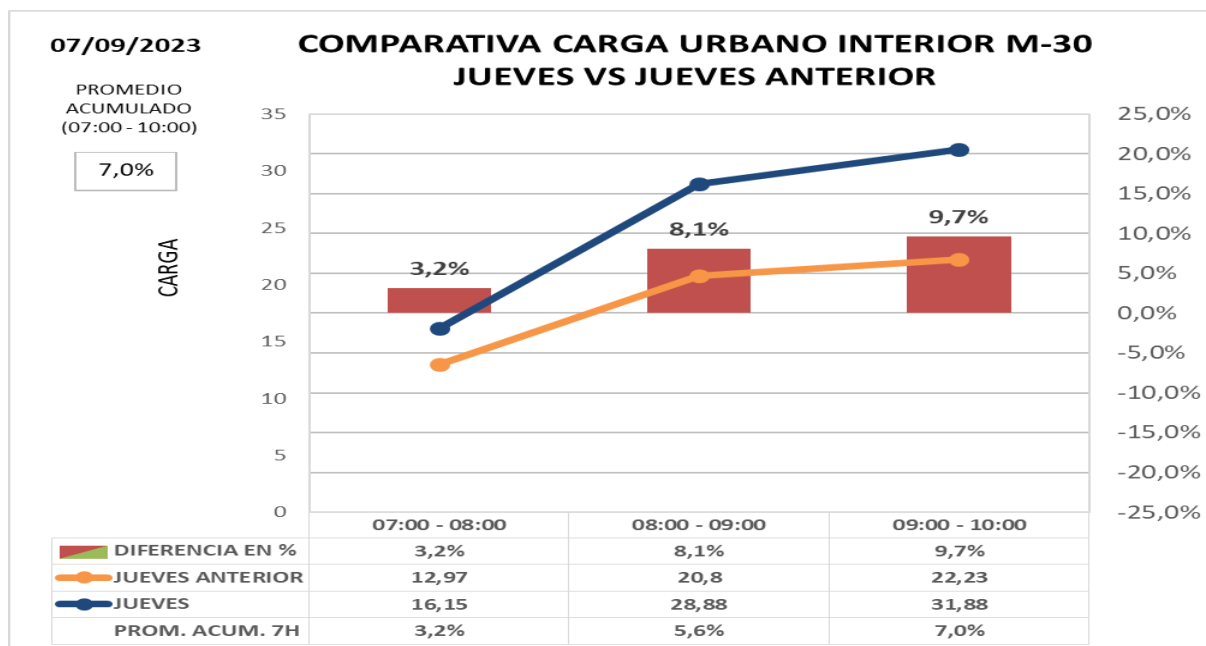
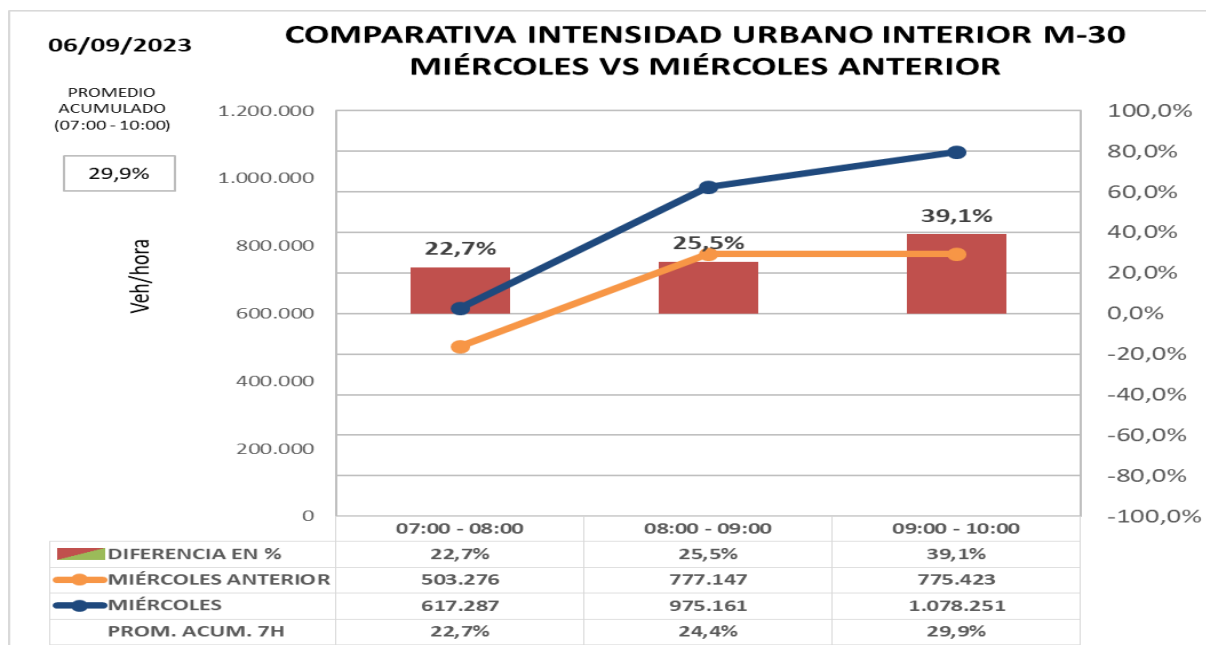
• Comparación de intensidad y carga en interior M30 con la semana anterior

Los datos de hora punta de la mañana en el día de hoy **comparado con día similar de semana anterior:**

Carga +6,5%

Intensidad +29,9%

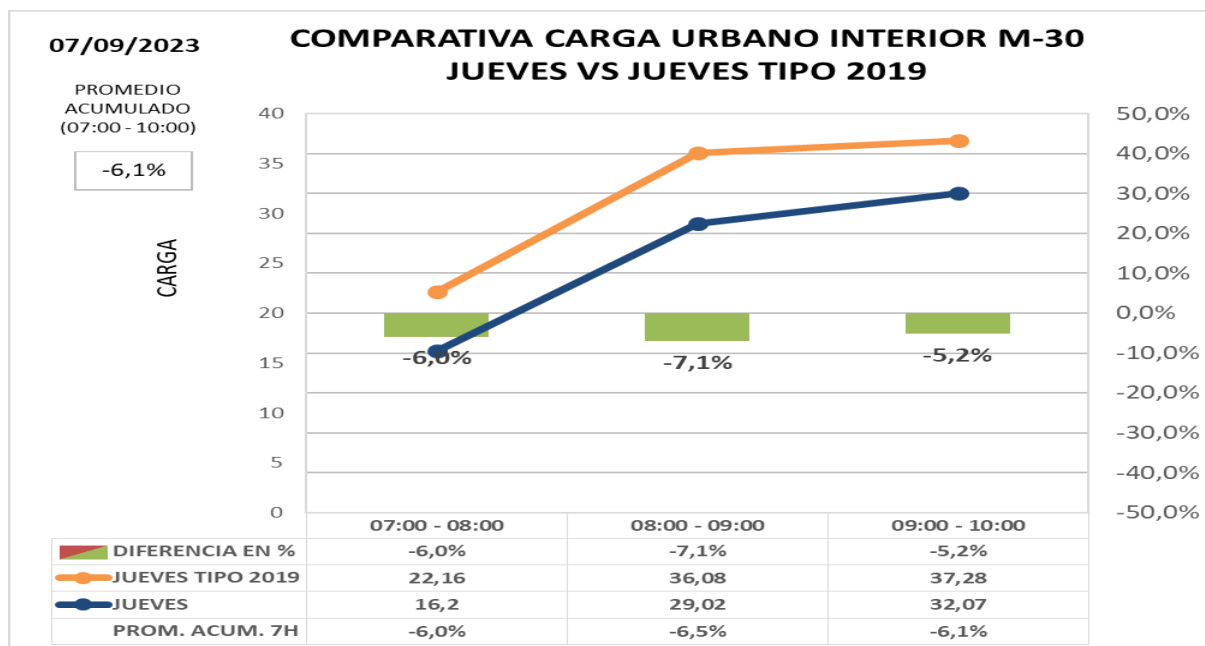
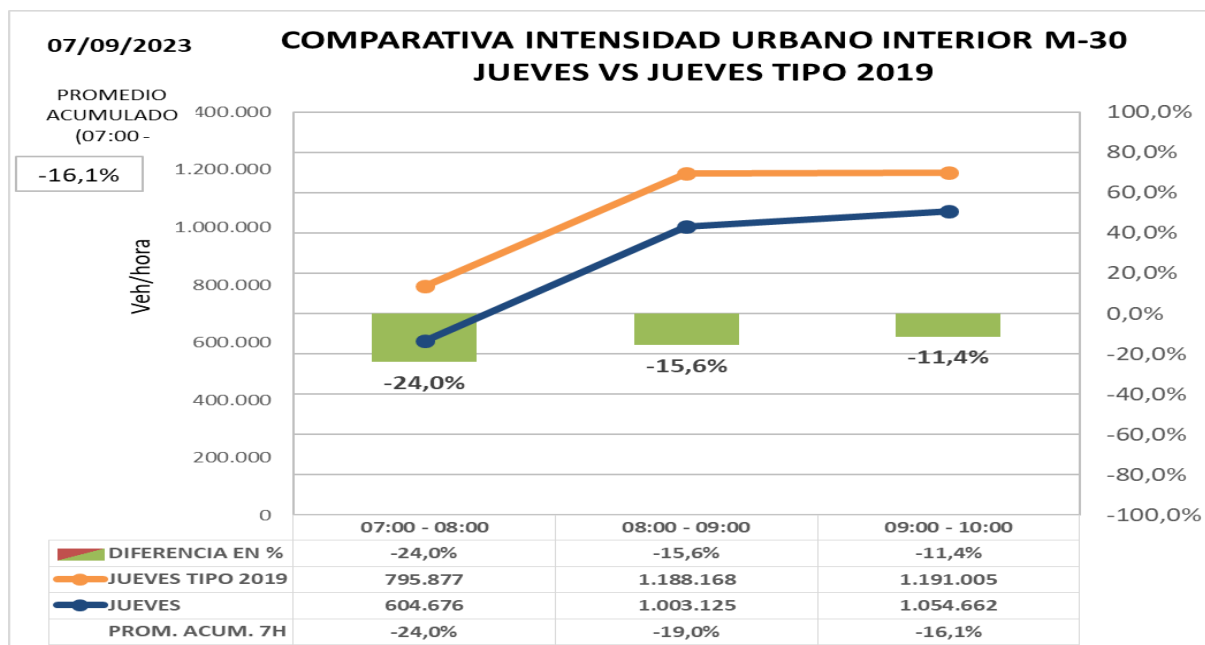
- Comparación de carga e intensidad en interior M30 con día tipo de 2019 (pre-COVID)**

Los datos de hora punta de la mañana en el día de hoy **comparado con día tipo del mismo periodo del año 2.019 (situación PRECOVID):**

Carga -6,1%

Intensidad -16,1%

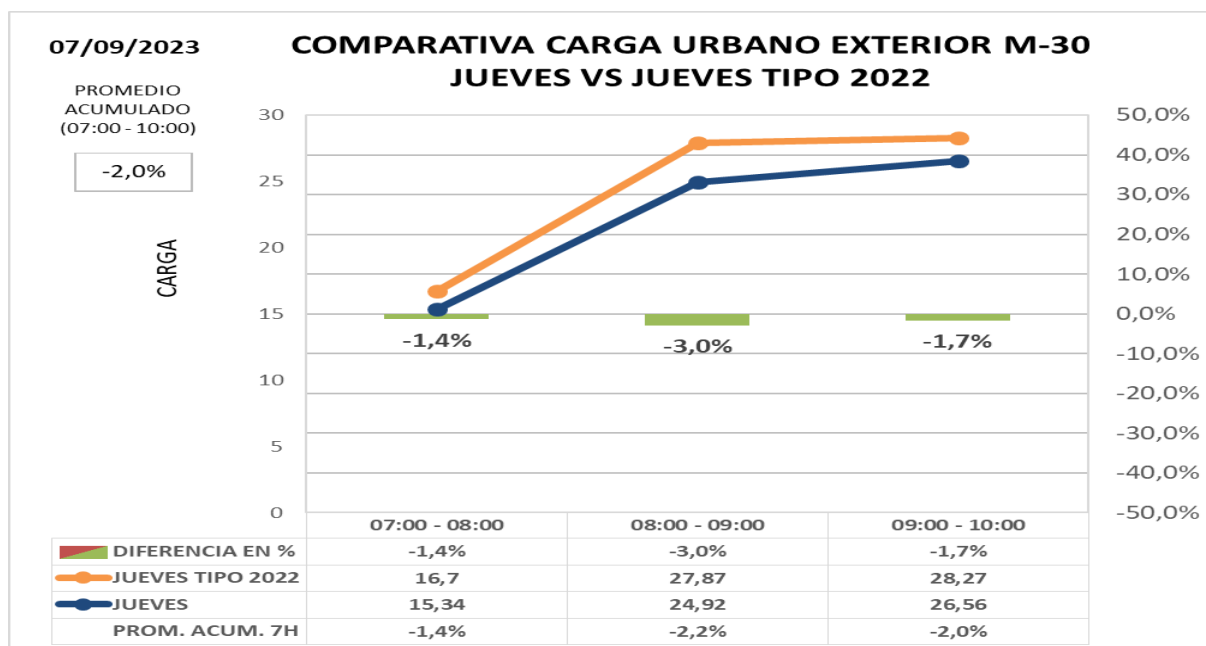
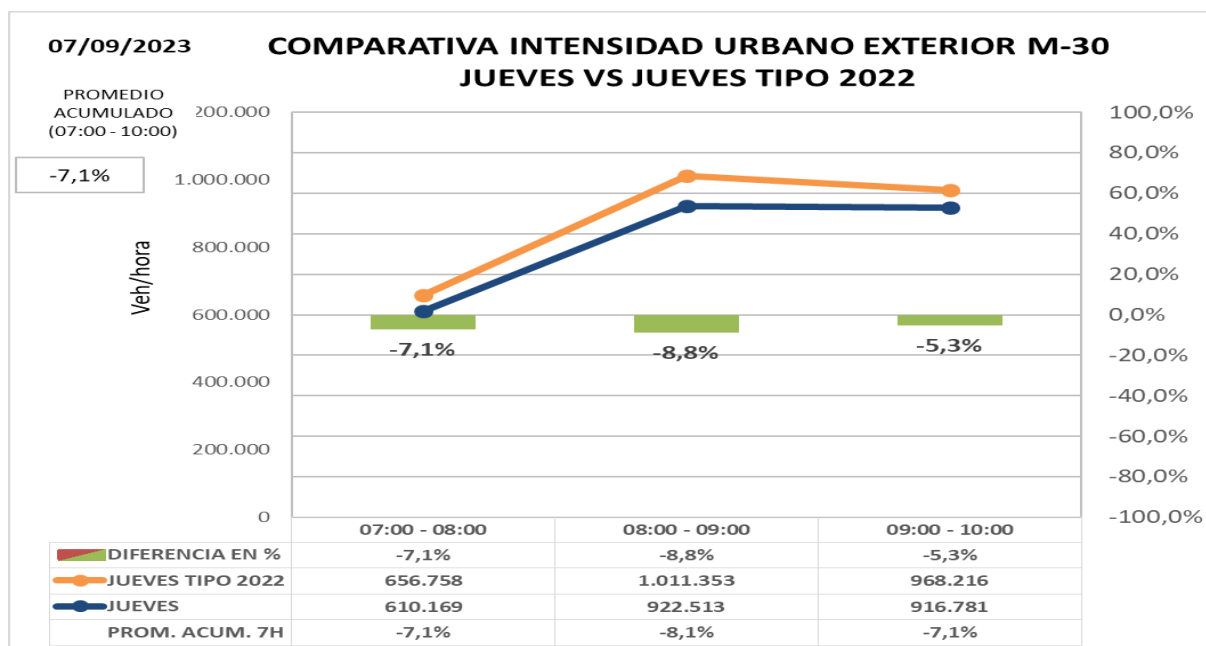
• Comparación de carga e intensidad en exterior M30 con día tipo 2022 (post-COVID)

Los datos de hora punta de la mañana en el día de hoy **comparado con día tipo del mismo periodo del año 2.022:**

Carga -2,0%

Intensidad -7,1%

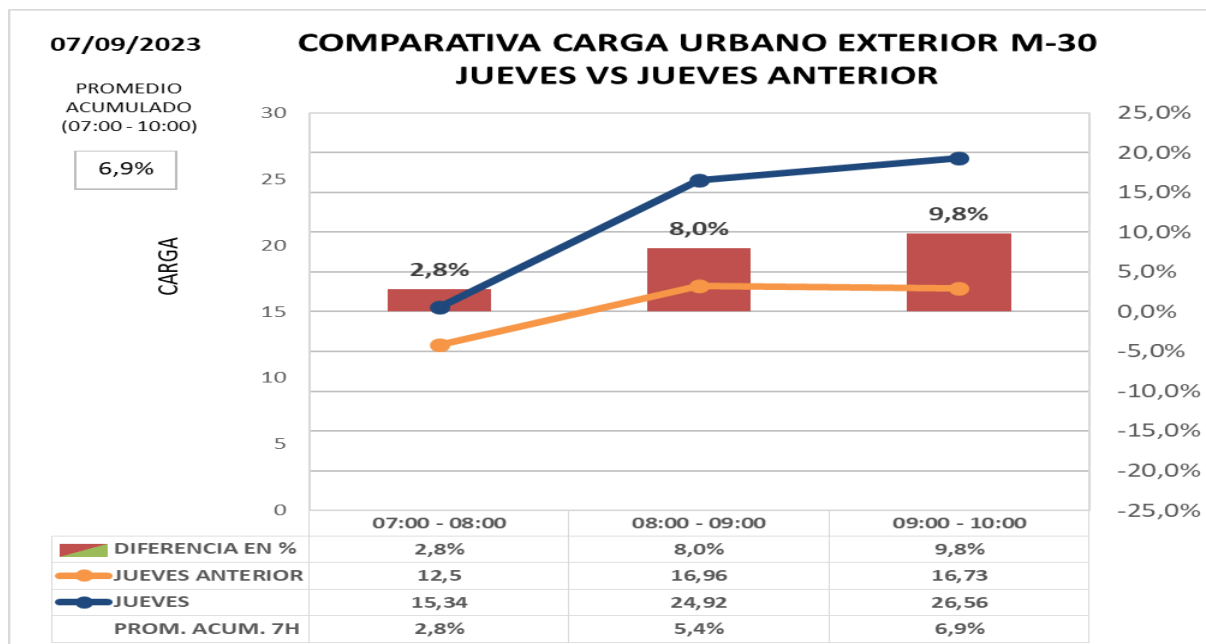
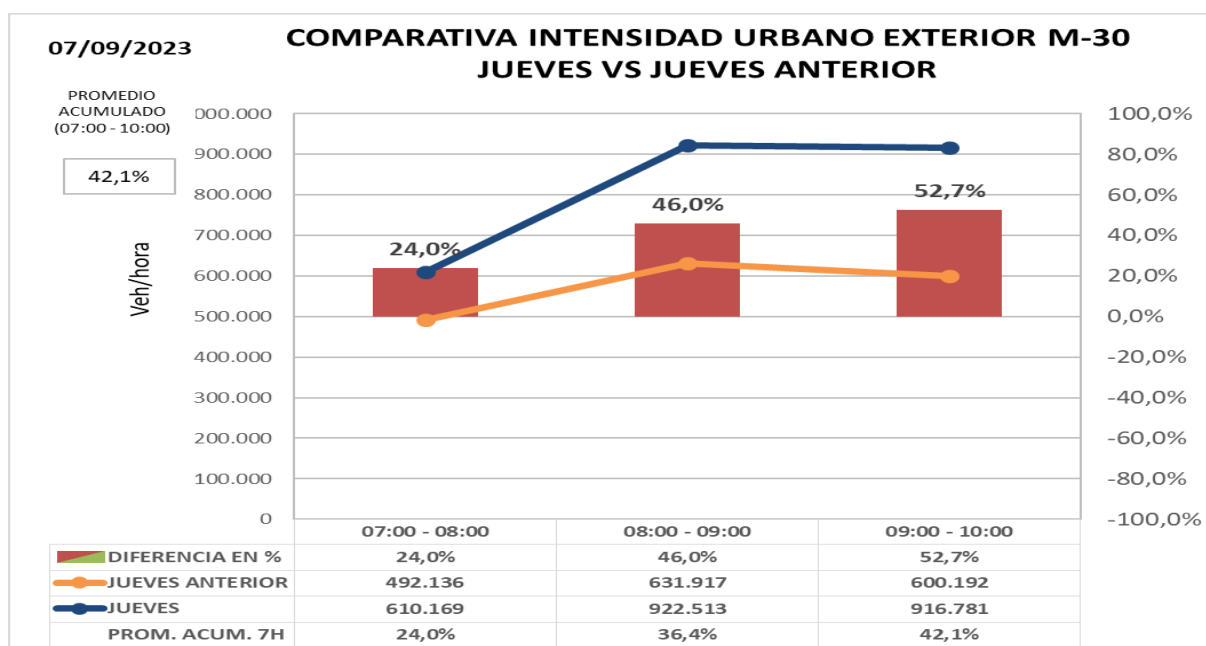
• Comparación de carga e intensidad en exterior M30 semana anterior

Los datos de hora punta de la mañana en el día de hoy **comparado con día similar de semana anterior:**

Carga +6,9%

Intensidad +42,1%

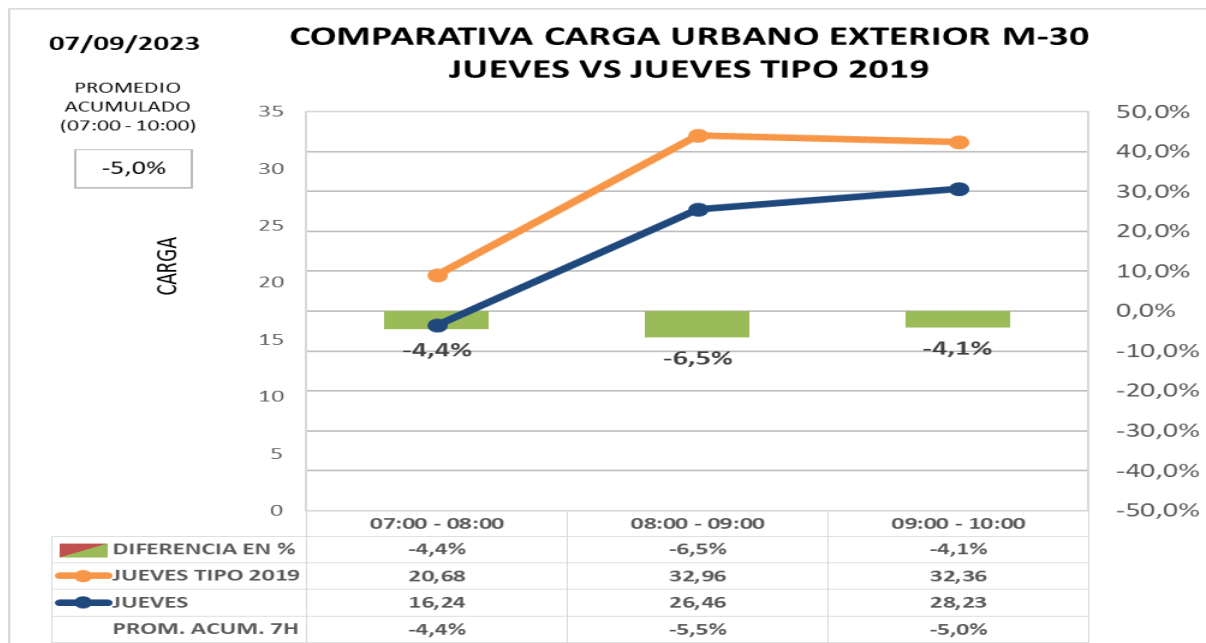
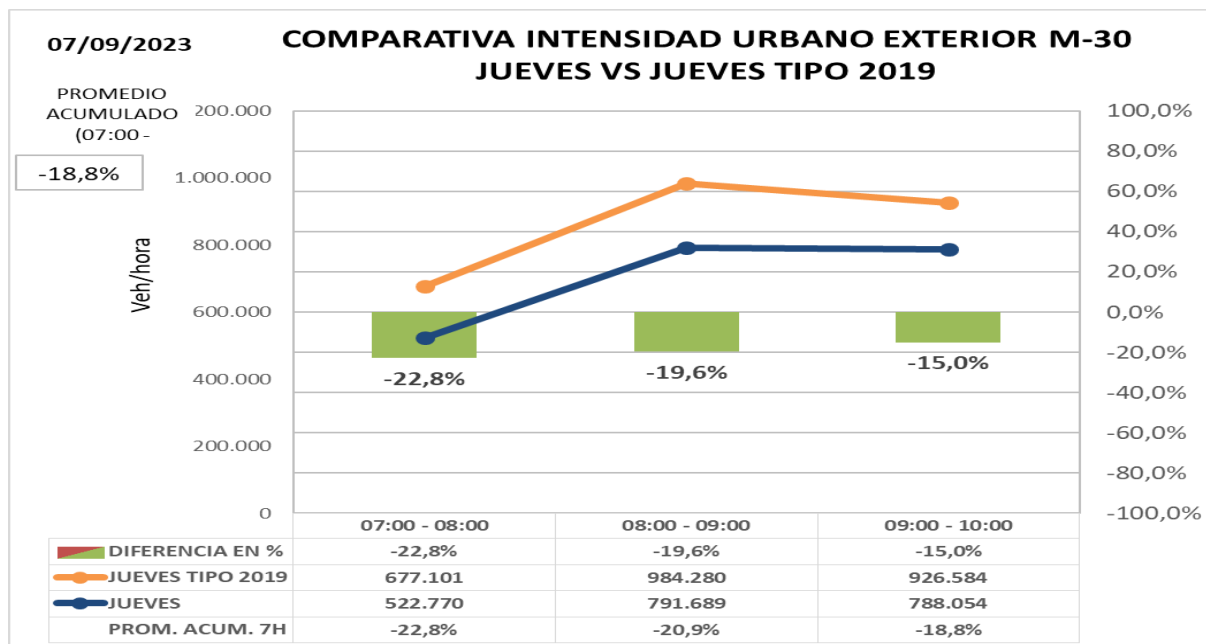
Comparación de carga e intensidad en exterior M30 con día tipo 2019 (pre-COVID)

Los datos de hora punta de la mañana en el día de hoy **comparado con día tipo del mismo periodo del año 2.019 (situación PRECOVID):**

Carga -5,0%

Intensidad -18,8%

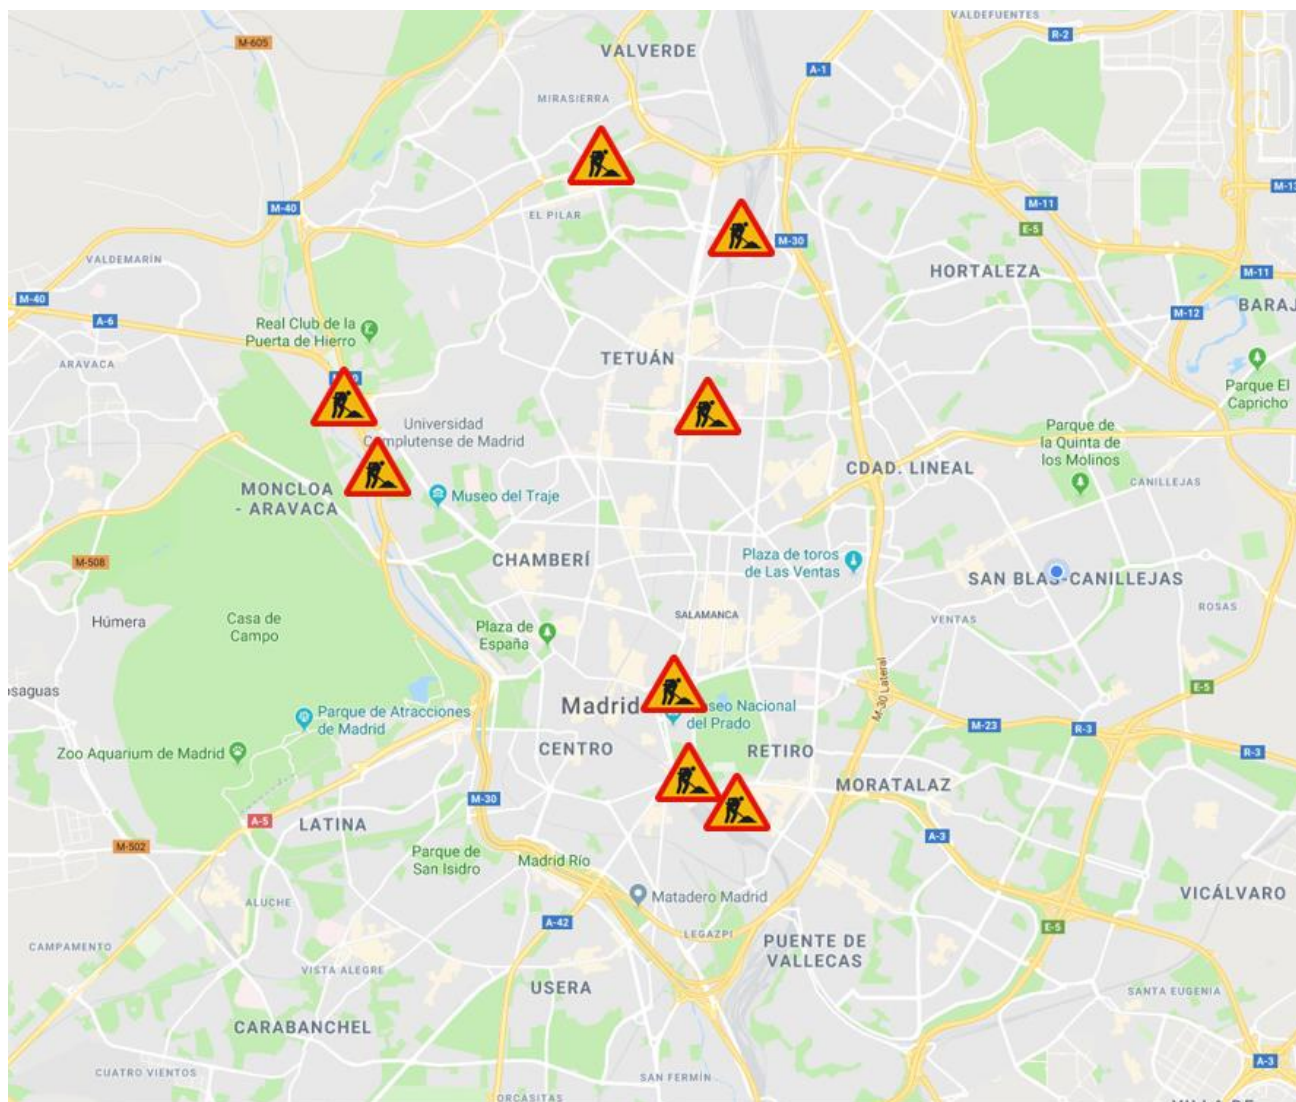
OBRAS LARGA DURACIÓN

- Remodelación de **Estadio Santiago Bernabéu – corte lateral Pº Castellana reducción de carriles en Av. Concha Espina, C/ Padre Damián y C/ Rafael Salgado.**
- **Corte viaducto estación Chamartín**, desvíos por calle Hiedra y Mateo Inurria.
- **Menéndez Pelayo – avda. C. Barcelona – Comercio.** Obras METRO.
- **Infanta Isabel con Alfonso XII.** Obras de línea 1 METRO.
- **Corte carril derecho en M-30** calzada interior y carril izquierdo en ramal de salida a Sinesio Delgado.
- **Corte lateral pso. Recoletos sentido Colón** por obras en parking.
- Obra remodelación de aceras en **Avenida de Ilustración.**
- Obra de rehabilitación **punto de Moncloa.**
