## INFORME HORA PUNTA

**LUNES 11 DE SEPTIEMBRE DE 2023**

### PLANO INCIDENCIAS

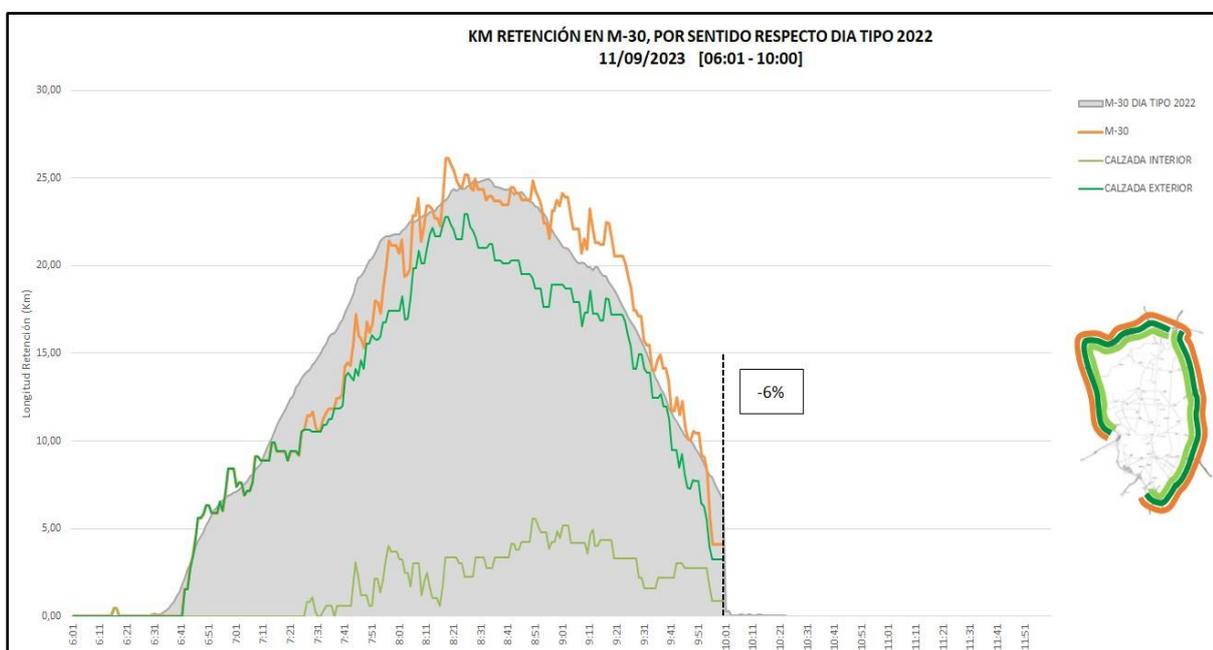
- Comparación KM retención con el día tipo de 2022 (post-COVID)**

\*Respecto Día Tipo (promedio de septiembre a diciembre de 2022.).

SEMÁFORO M-30 Y ACCESOS		
06:00 - 10:00		A LAS 10:00
% Var. Reten. / D. Tipo 2022	Nº min NS4	Km de Retención
-6%	123	8,59
<b>VERDE</b>		
<p><b>Verde:</b> Tráfico normal (fluido o retenciones habituales e incidencias no significativas)</p> <p><b>Ámbar:</b> Tráfico con problemas circulatorios superiores a lo habitual o con incidencias significativas que afectan a un eje o área importante.</p> <p><b>Rojo:</b> Tráfico con excepcionales problemas circulatorios o incidencias muy graves que afectan a toda la vía y terminan afectando al tráfico urbano.</p>

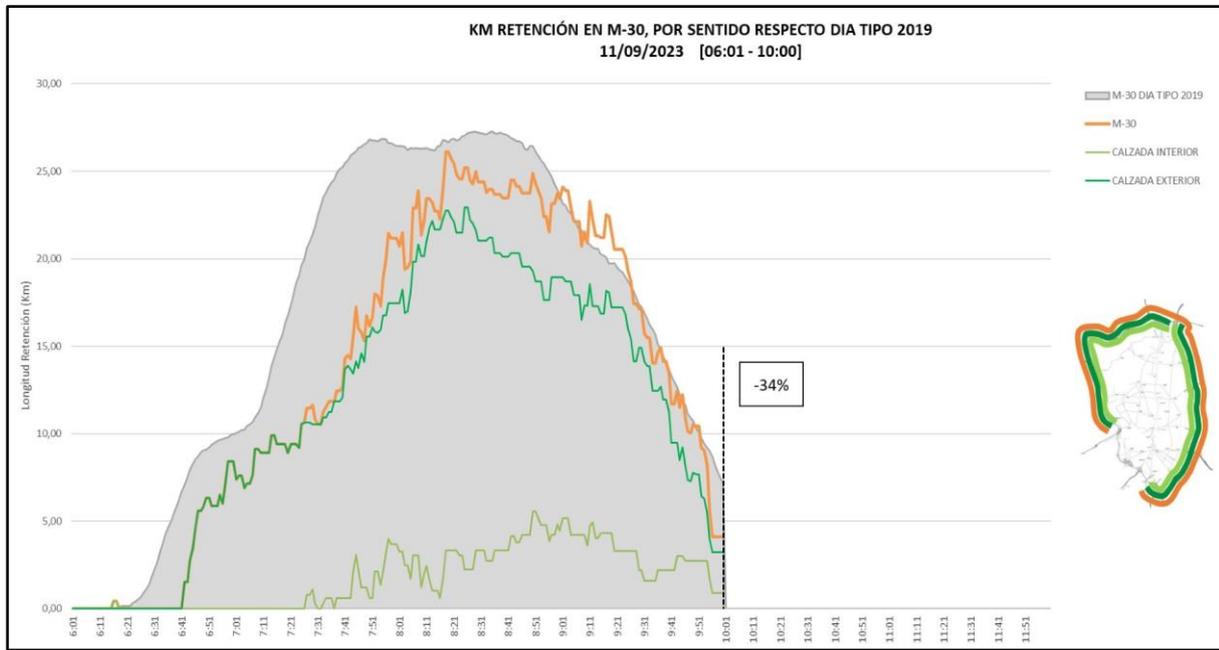
- **Comparación KM retención con el día tipo de 2019 (pre-COVID)**

\*Respecto Día Tipo (promedio de septiembre a diciembre de 2019.).

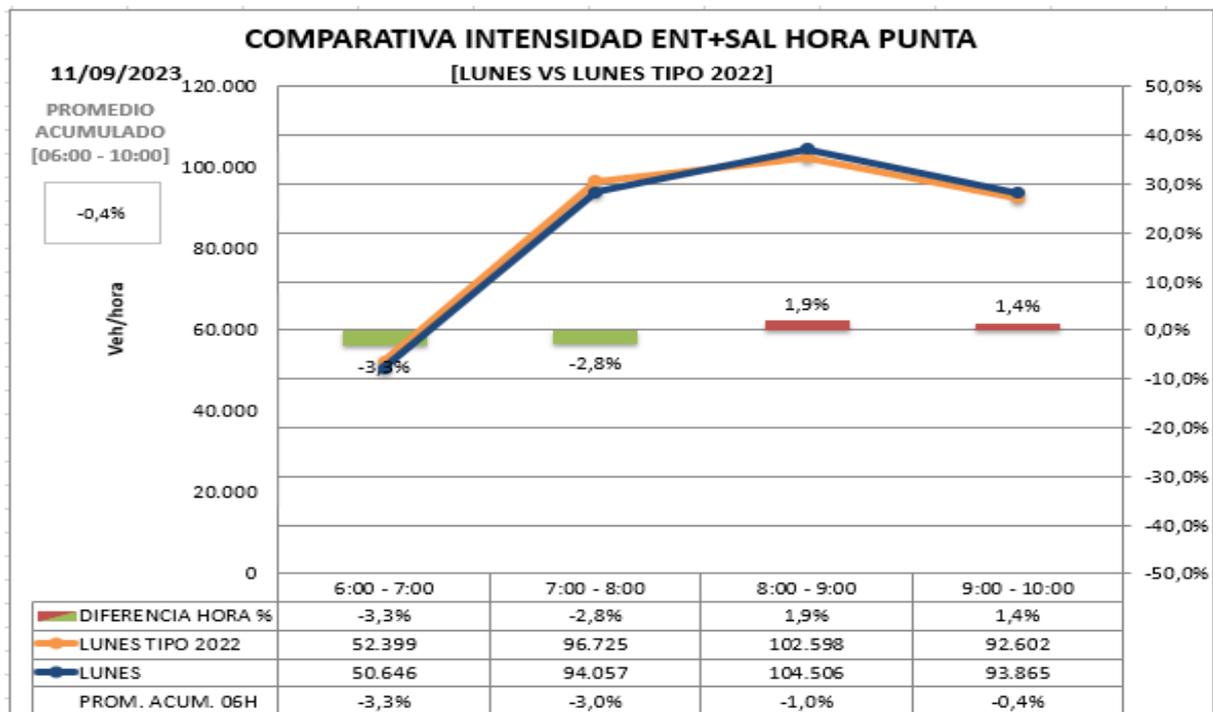
- Promedio de intensidad en hora punta (de 6:00 a 10:00 horas) respecto a día tipo de 2022 (post-COVID)

\*Se considera Día Tipo al promedio de los días de septiembre a diciembre de 2022.

Respecto día tipo (de 6 a 10:00h): -0,4%

Respecto día tipo (desde las 0:00h): +1,1%

En la gráfica se representa la **intensidad horaria del día actual** (color azul) y la **intensidad horaria del día de referencia** (en naranja), los valores se indican en la tabla inferior y se referencian en el eje de ordenadas izquierdo.

En la tabla inferior y referenciada al eje de ordenadas derecho, se representa con un gráfico de barras los valores de la **diferencia horaria (%)** entre los dos días considerados.

Finalmente, en la última fila de la tabla se indica el **promedio acumulado (%)**, que es la relación entre la suma de las intensidades desde las 00:00 horas del día actual respecto al mismo dato del día de referencia. Estos valores no se representan en la gráfica.

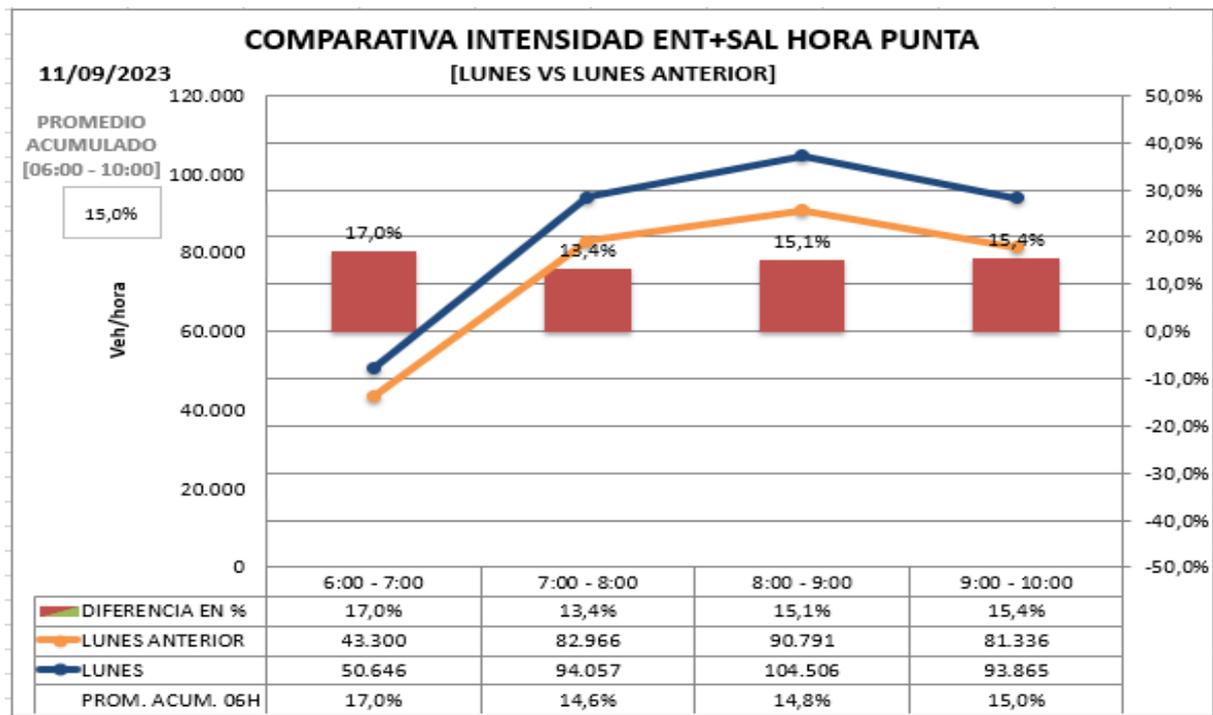
- **Promedio de intensidad en hora punta (de 6:00 a 10:00 horas) respecto a la semana anterior.**

Respecto **con mismo día de la semana anterior** (de 6 a 10:00h): +15,0%  
Respecto **con mismo día de la semana anterior** (desde las 0:00h): +16,8%

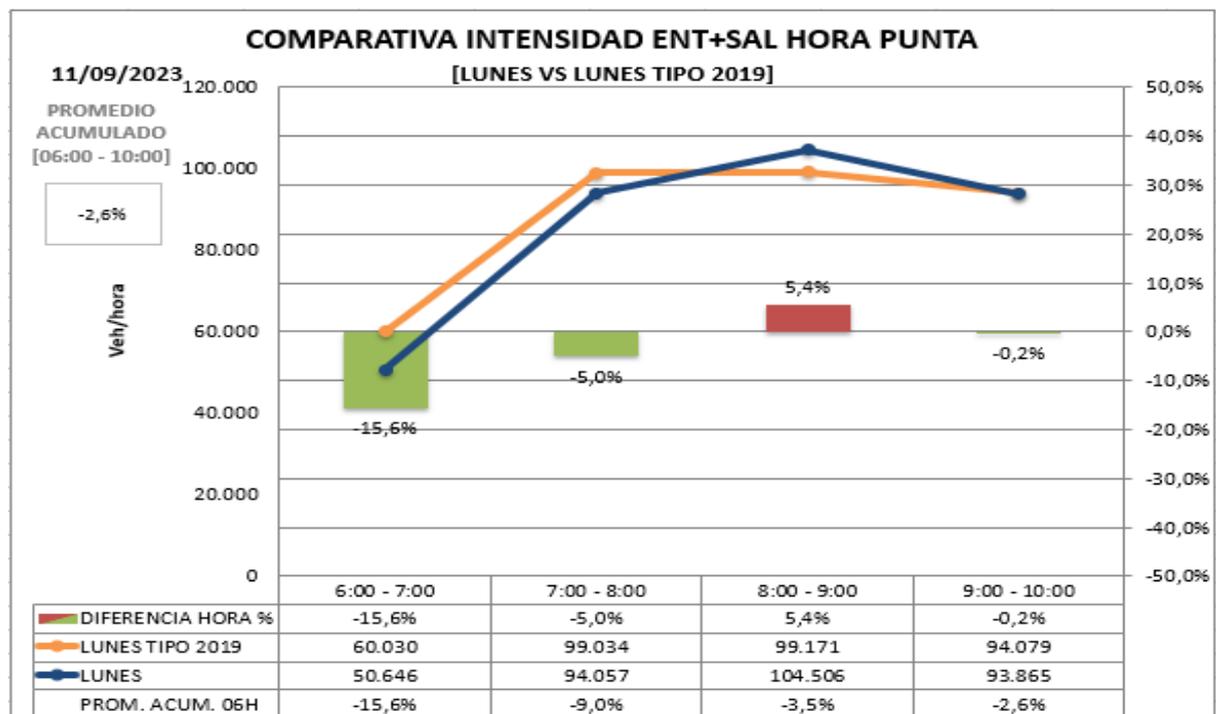
- Promedio de intensidad en hora punta (de 6:00 a 10:00 horas) respecto a día tipo de 2019 (pre-COVID)**

Promedio de **intensidad** en hora punta **con día tipo año 2019**.

Respecto día tipo 2019 (de 6 a 10:00h): -2,6%

Respecto día tipo 2019 (desde las 0:00h): -1,0%

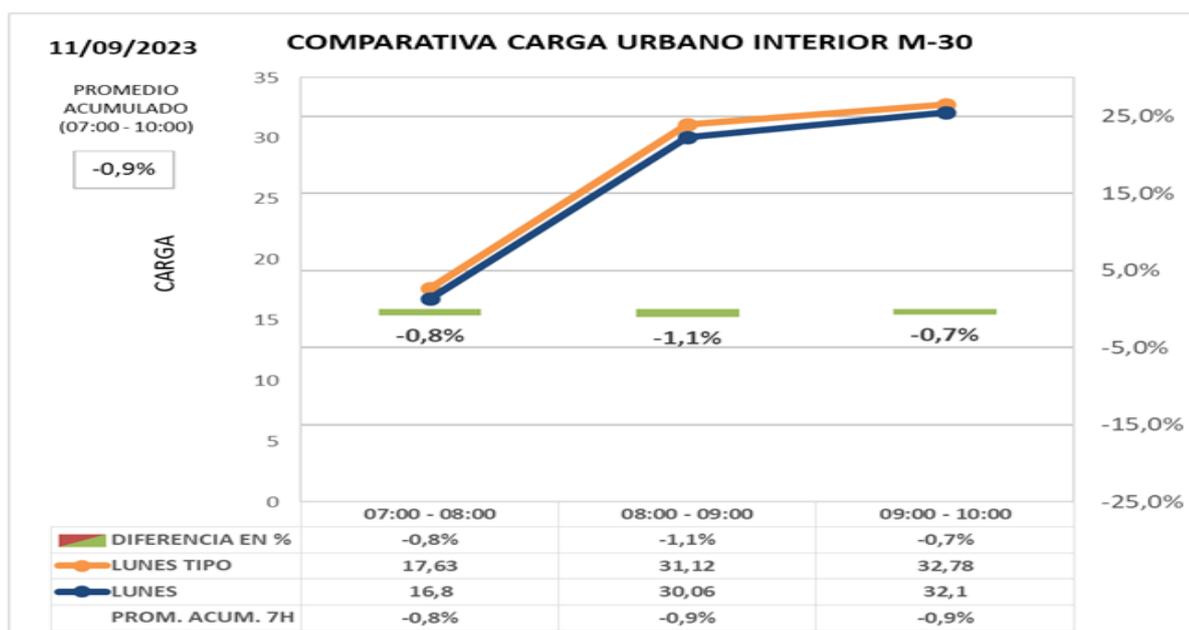
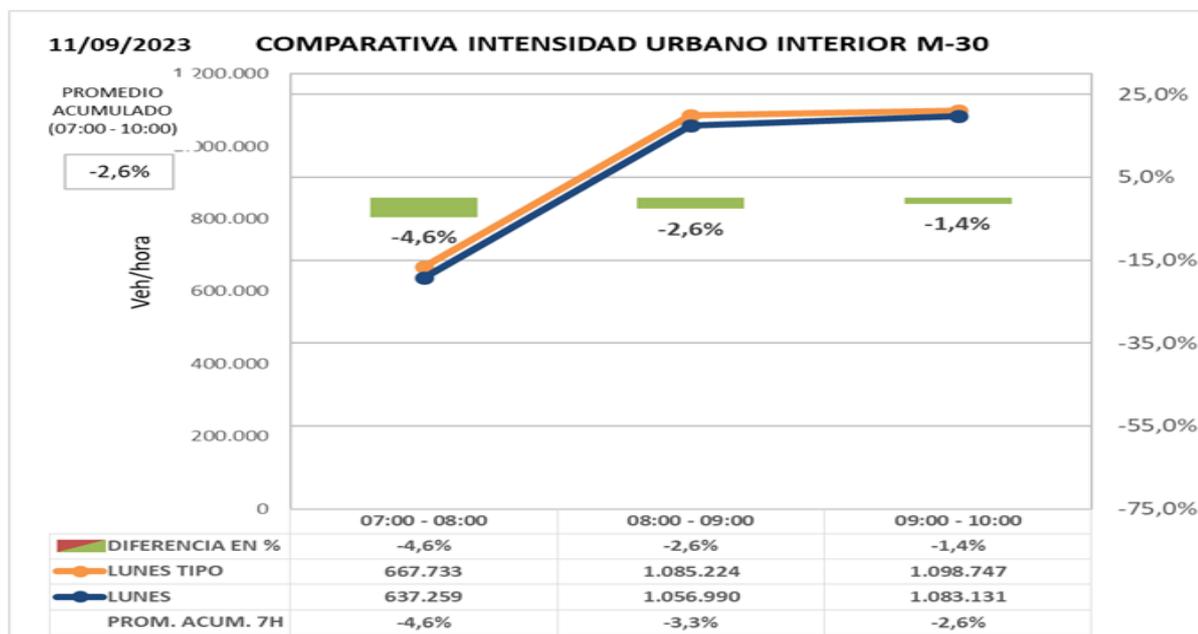
- Comparación de carga e intensidad en interior M30 con día tipo 2022 (post-COVID)**

Los datos de hora punta de la mañana en el día de hoy **comparado con día tipo del mismo periodo del año 2.022:**

**Carga -0,9%**

**Intensidad -2,6%**

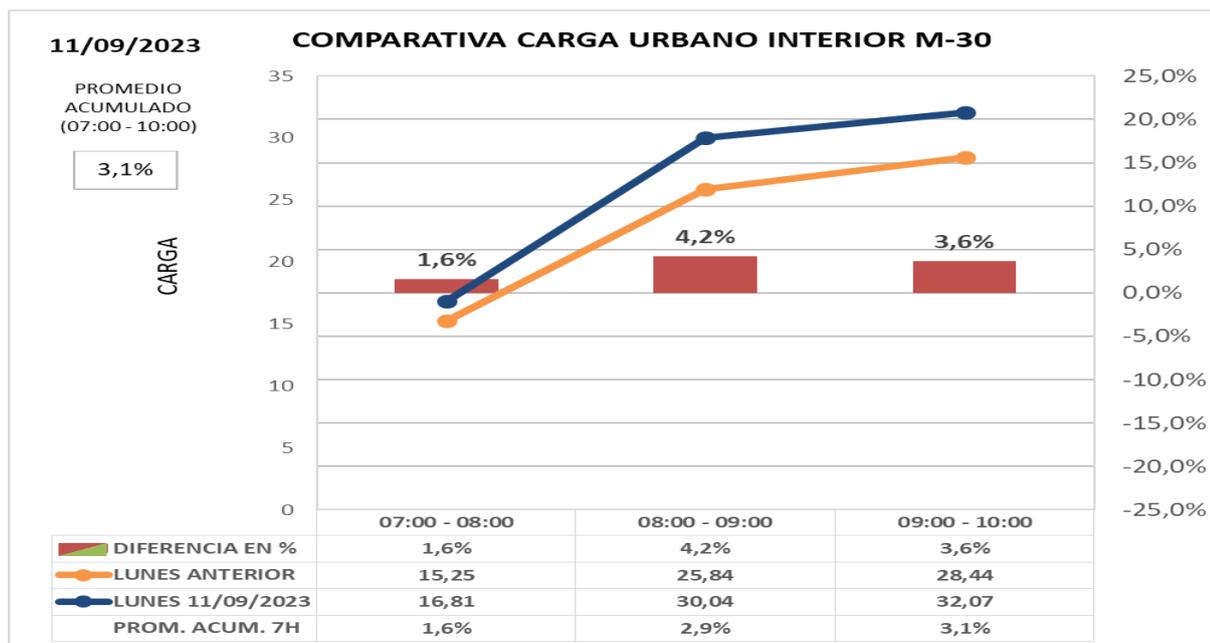
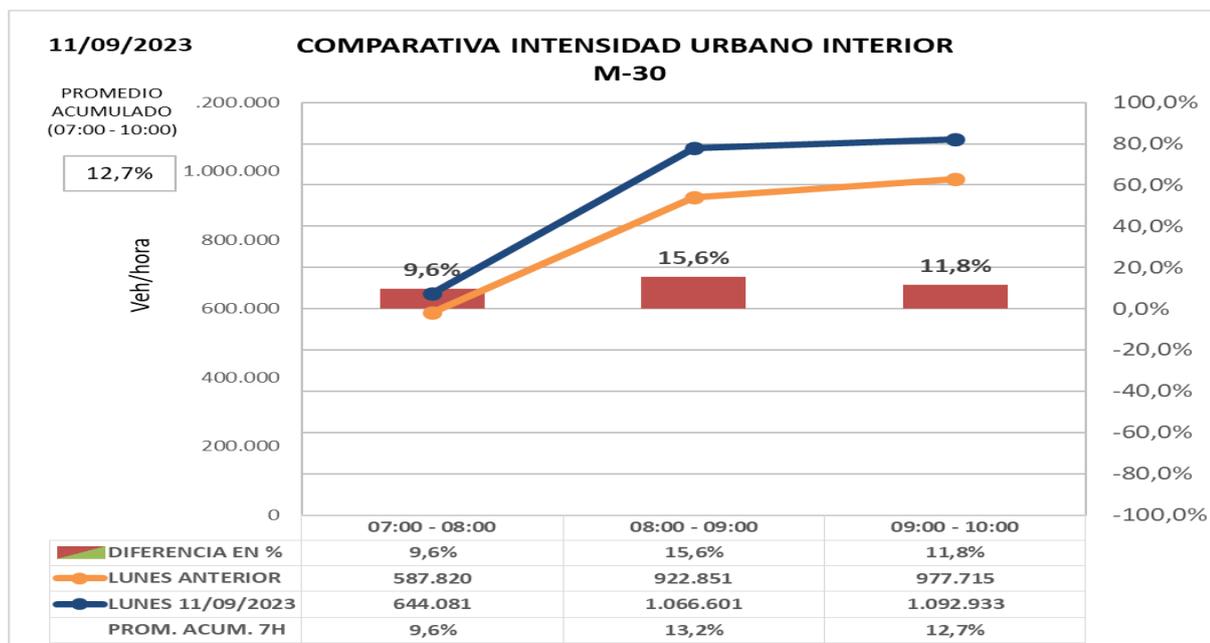
### • Comparación de intensidad y carga en interior M30 con la semana anterior

Los datos de hora punta de la mañana en el día de hoy **comparado con día similar de semana anterior:**

**Carga +3,1%**

**Intensidad +12,7%**

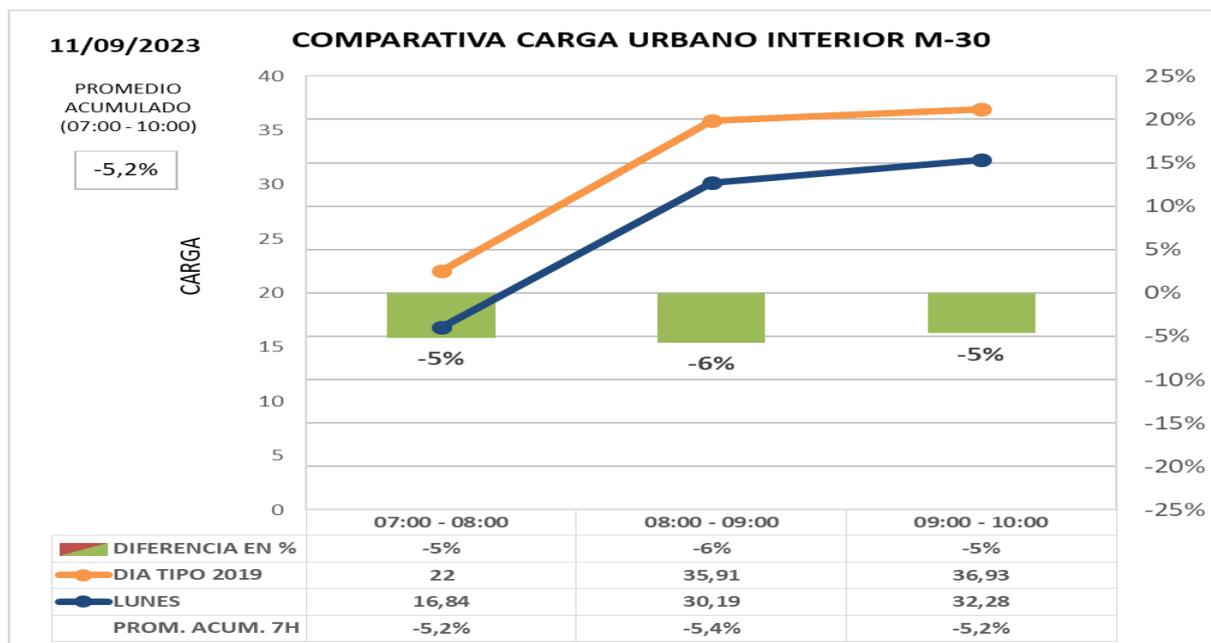
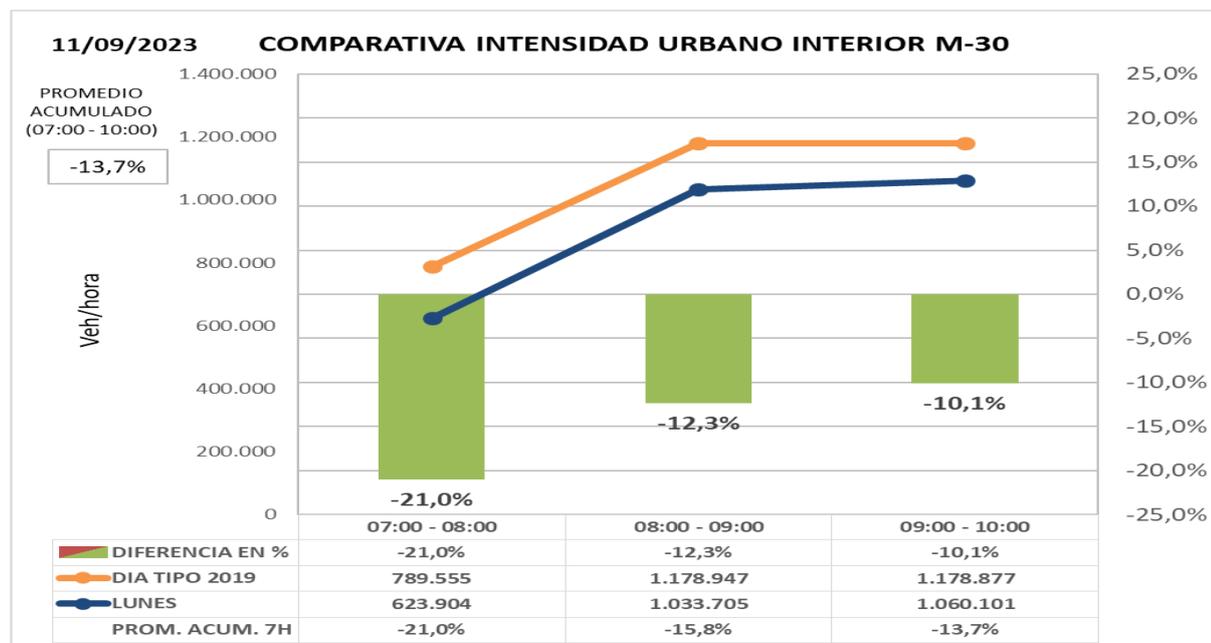
### • Comparación de carga e intensidad en interior M30 con día tipo de 2019 (pre-COVID)

Los datos de hora punta de la mañana en el día de hoy **comparado con día tipo del mismo periodo del año 2.019 (situación PRECOVID):**

**Carga -5,2%**

**Intensidad -13,7%**

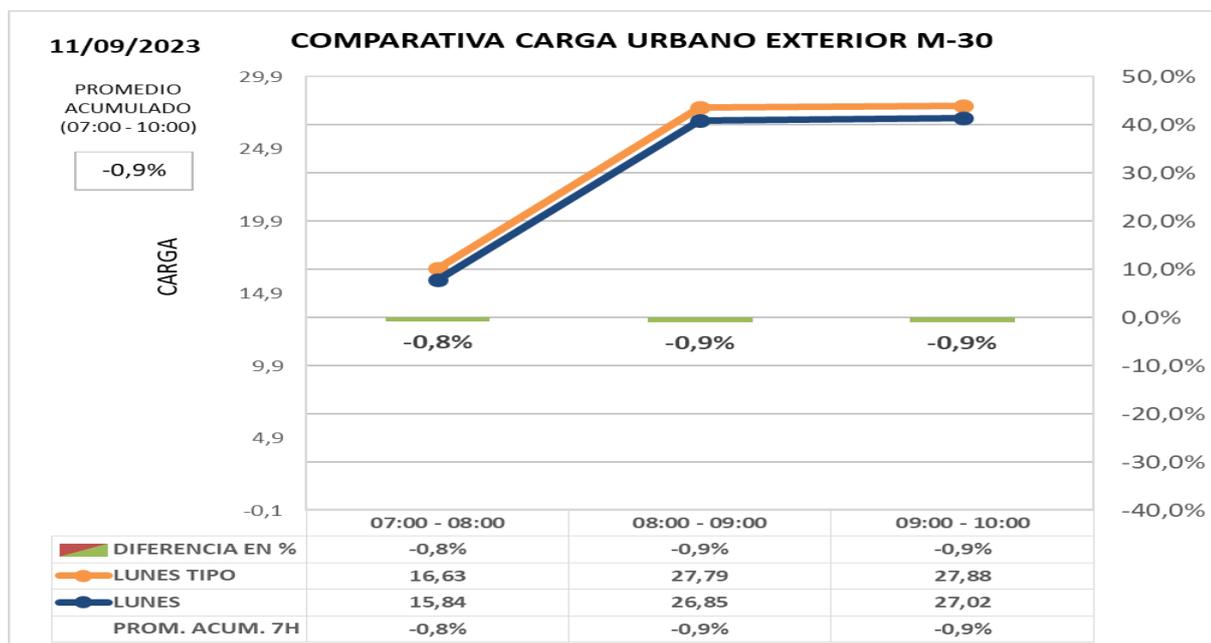
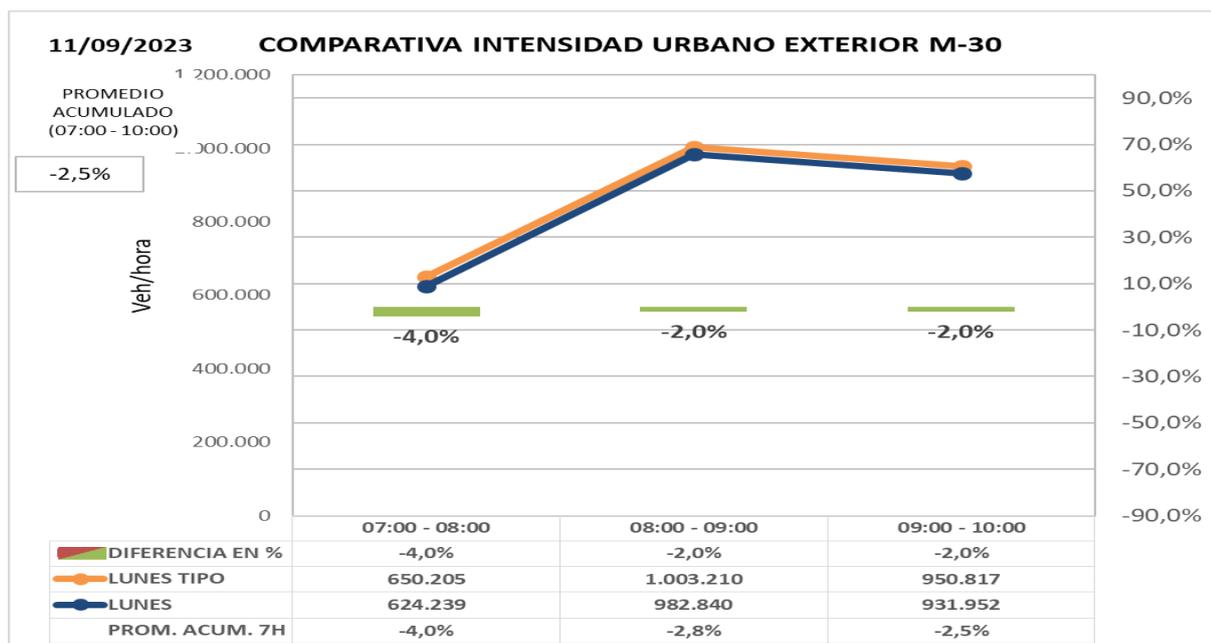
- Comparación de carga e intensidad en exterior M30 con día tipo 2022 (post-COVID)**

Los datos de hora punta de la mañana en el día de hoy **comparado con día tipo del mismo periodo del año 2.022:**

**Carga -0,9%**

**Intensidad -2,5%**

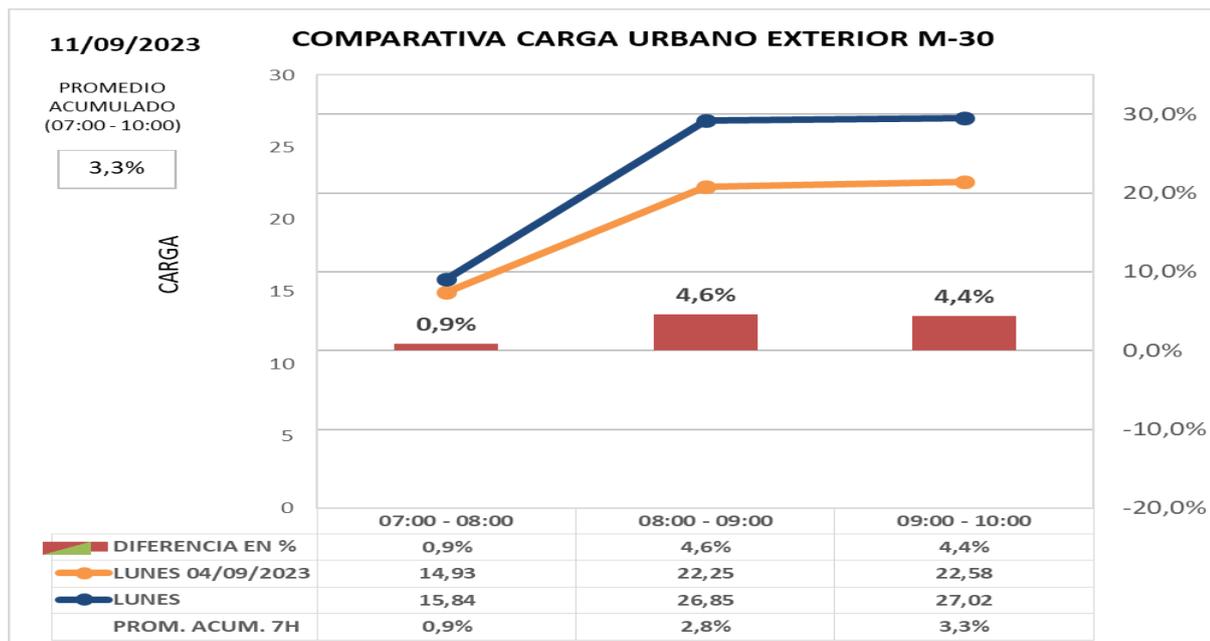
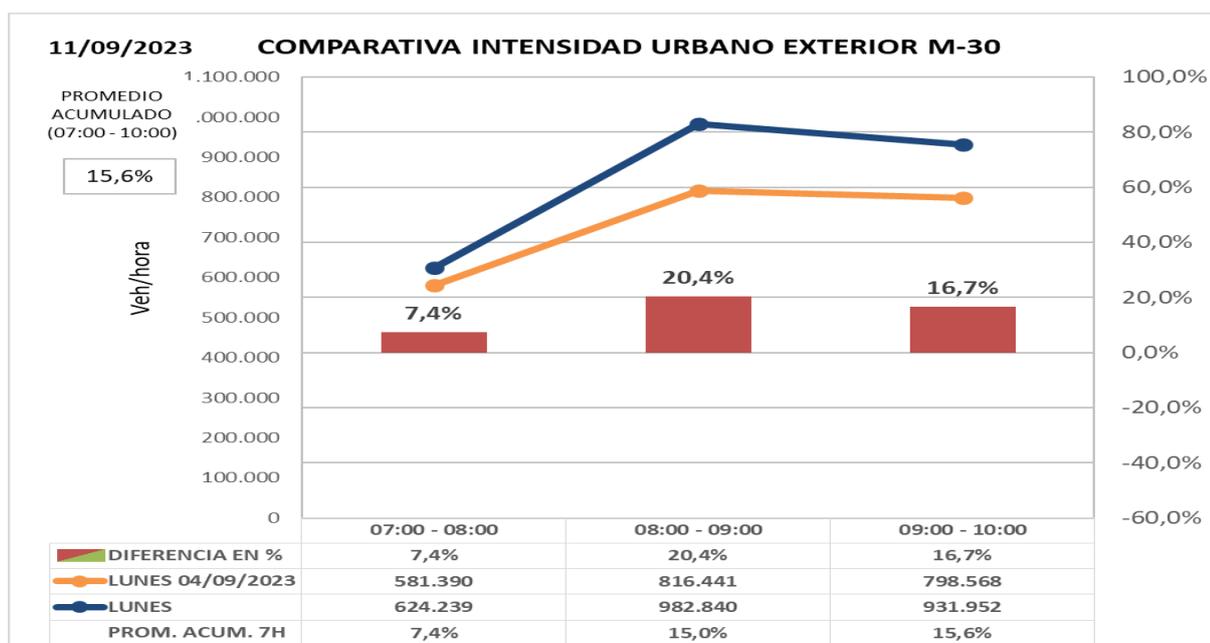
### • Comparación de carga e intensidad en exterior M30 semana anterior

Los datos de hora punta de la mañana en el día de hoy **comparado con día similar de semana anterior:**

**Carga +3,3%**

**Intensidad +15,6%**

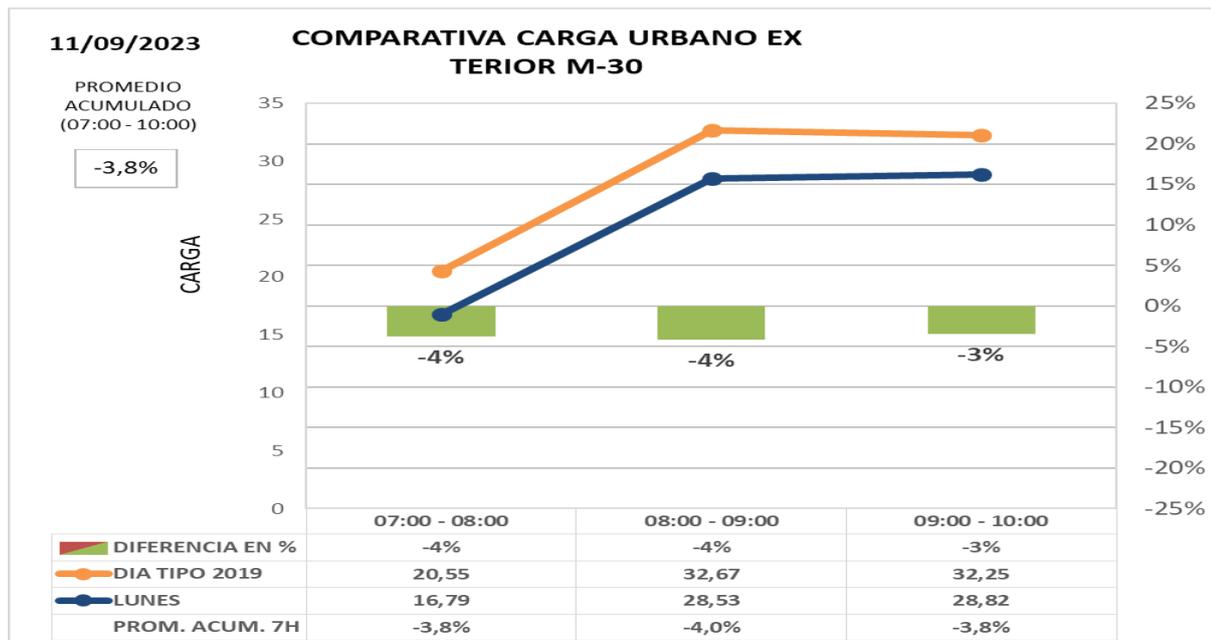
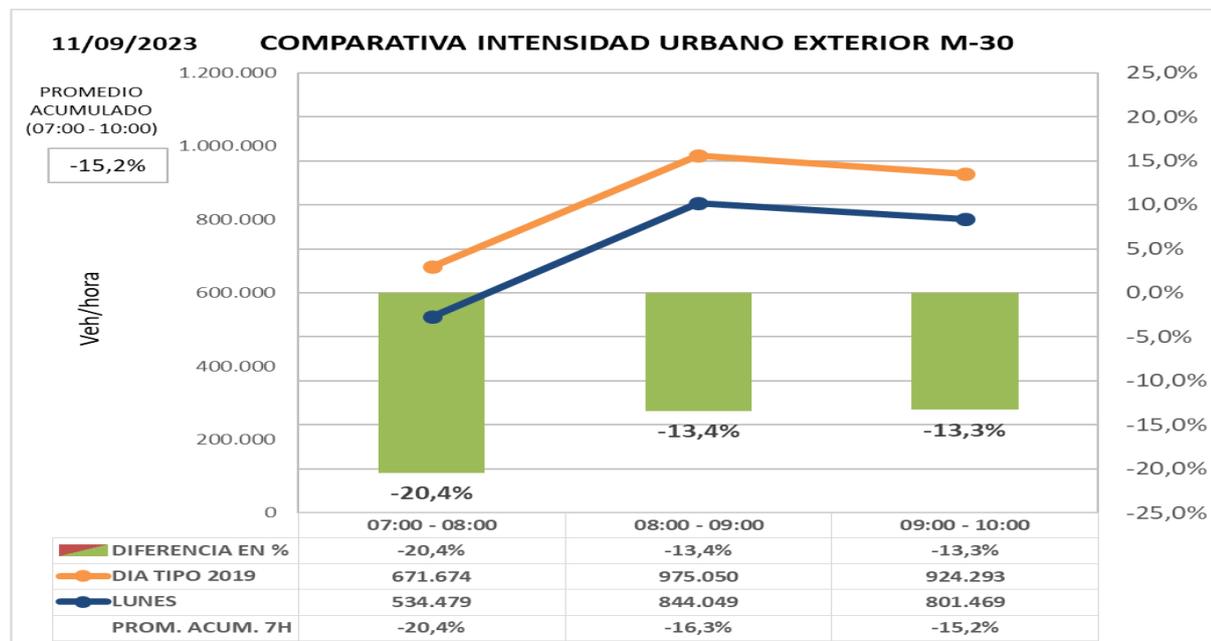
### Comparación de carga e intensidad en exterior M30 con día tipo 2019 (pre-COVID)

Los datos de hora punta de la mañana en el día de hoy **comparado con día tipo del mismo periodo del año 2.019 (situación PRECOVID):**

**Carga -3,8%**

**Intensidad -15,2%**

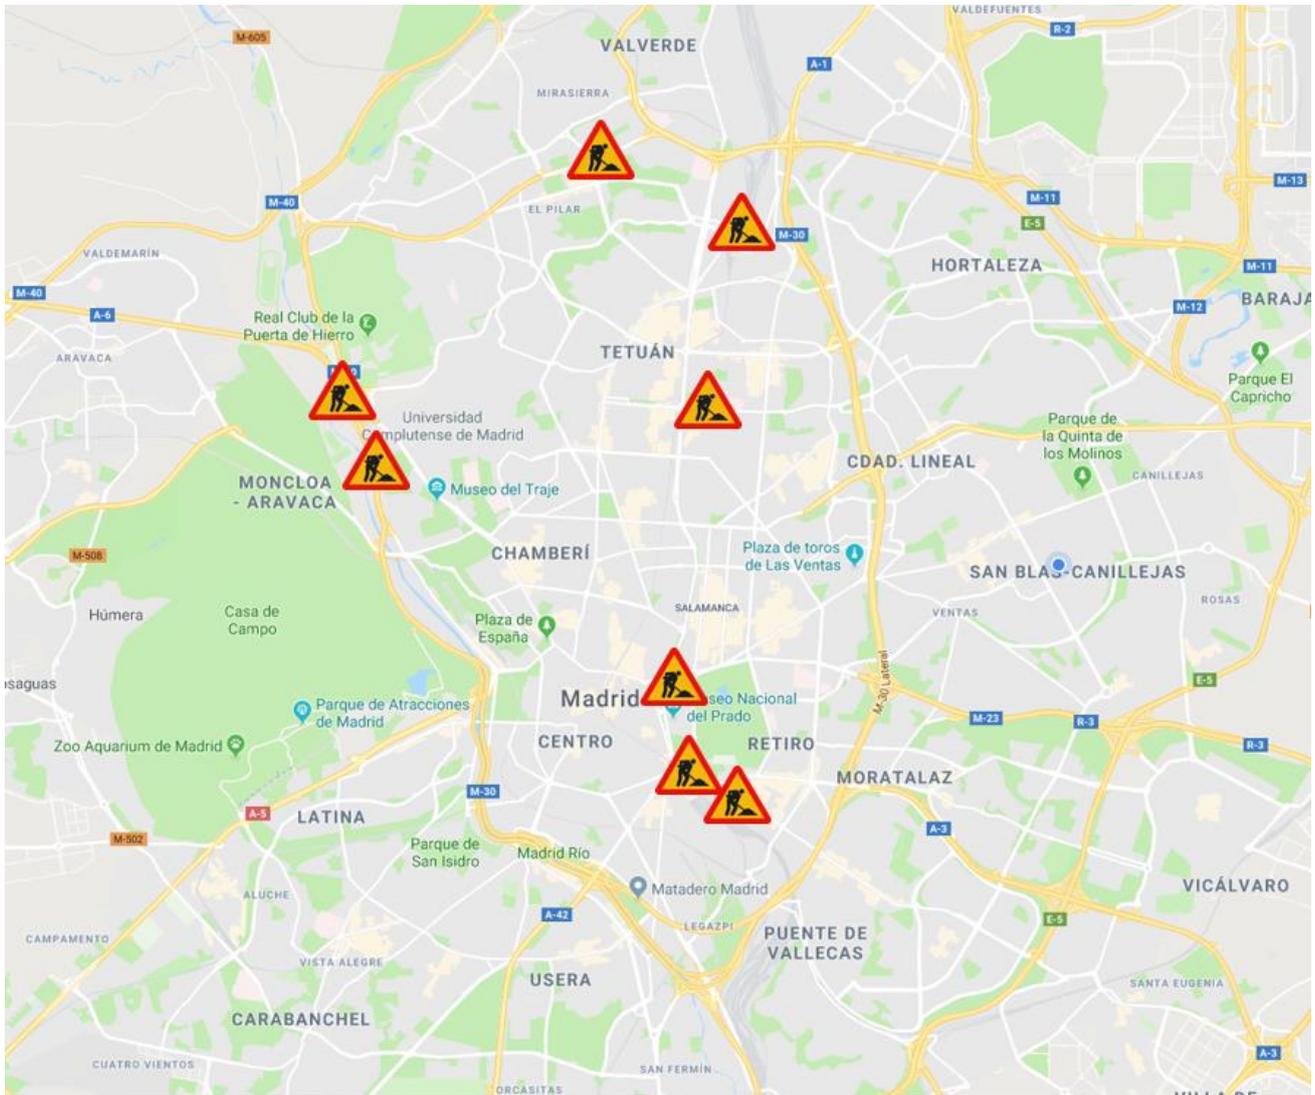
### OBRAS LARGA DURACIÓN

- Remodelación de **Estadio Santiago Bernabéu – corte lateral Pº Castellana reducción de carriles en Av. Concha Espina, C/ Padre Damián y C/ Rafael Salgado.**
- **Corte viaducto estación Chamartín**, desvíos por calle Hiedra y Mateo Inurria.
- **Menéndez Pelayo – avda. C. Barcelona – Comercio.** Obras METRO.
- **Infanta Isabel con Alfonso XII.** Obras de línea 1 METRO.
- **Corte carril derecho en M-30** calzada interior y carril izquierdo en ramal de salida a Sinesio Delgado.
- **Corte lateral pso. Recoletos sentido Colón** por obras en parking.
- Obra remodelación de aceras en **Avenida de Ilustración.**
- Obra de rehabilitación **punto de Moncloa.**
