INFORME HORA PUNTA

LUNES 25 DE SEPTIEMBRE DE 2023

EVOLUCIÓN DEL TRÁFICO

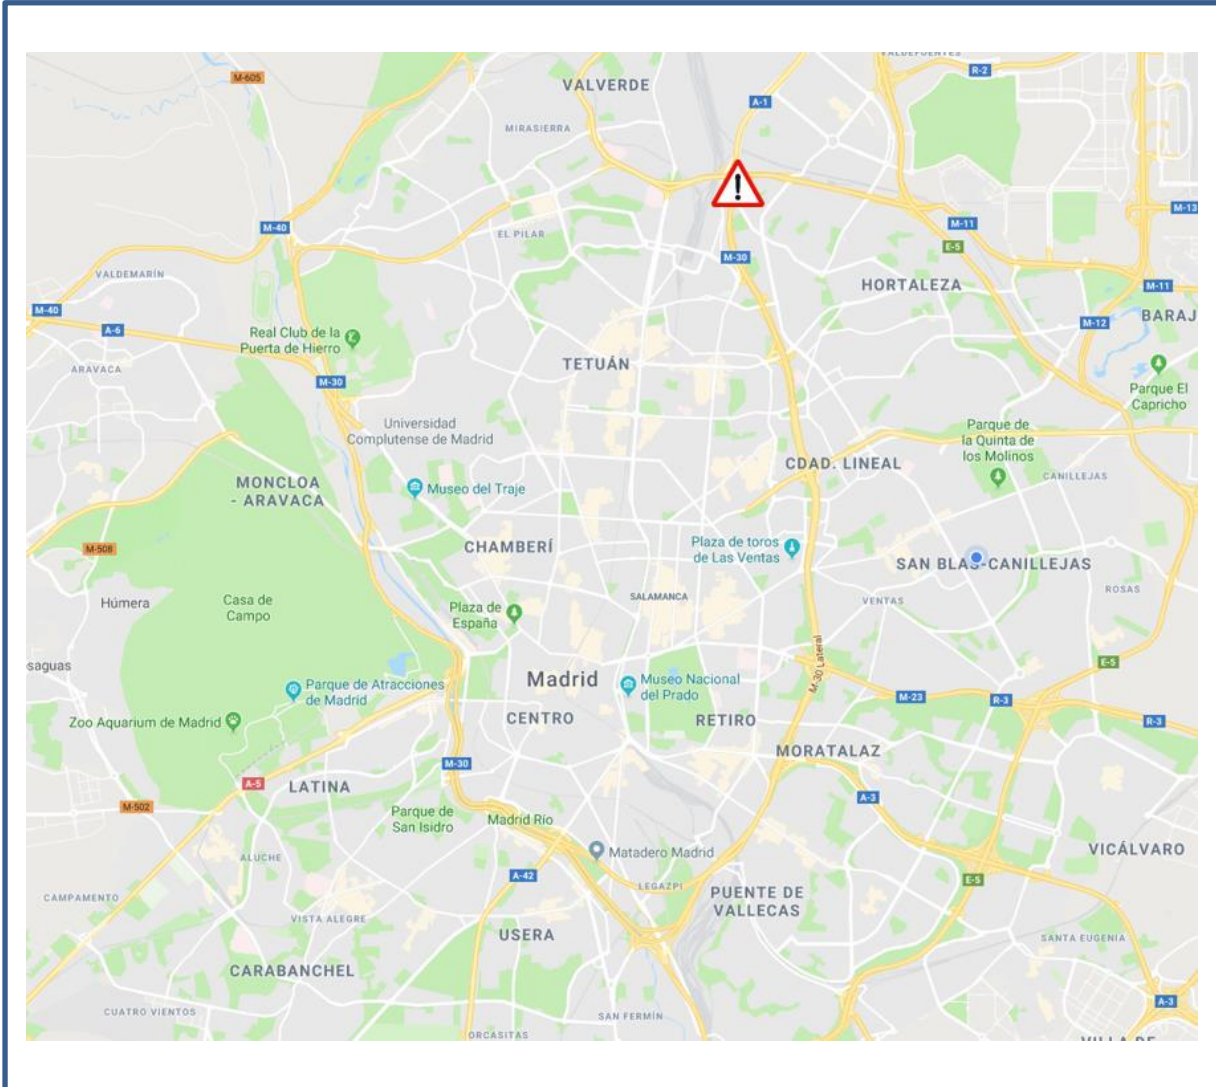
PLANO INCIDENCIAS

- **9:04 a 9:42:** Vehículo averiado calzada exterior central, Km. 0+400 en la zona de Nudo Manoteras, cortando carril derecho.

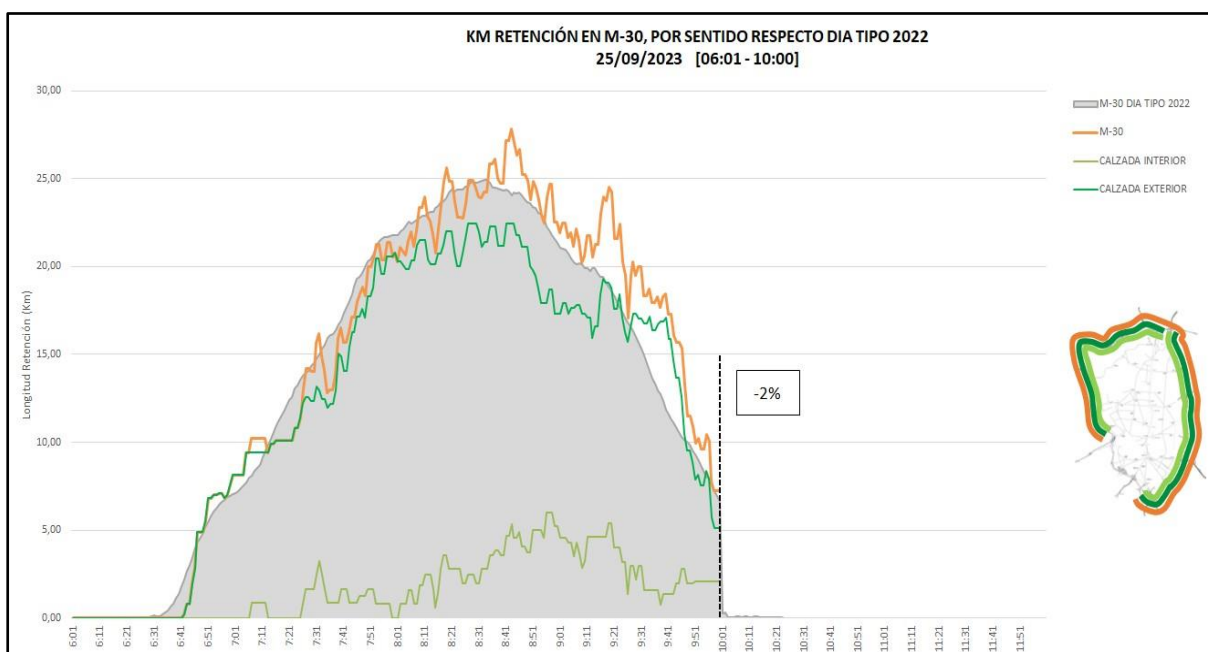
- Comparación KM retención con el día tipo de 2022 (post-COVID)**

*Respecto Día Tipo (promedio de septiembre a diciembre de 2022.).

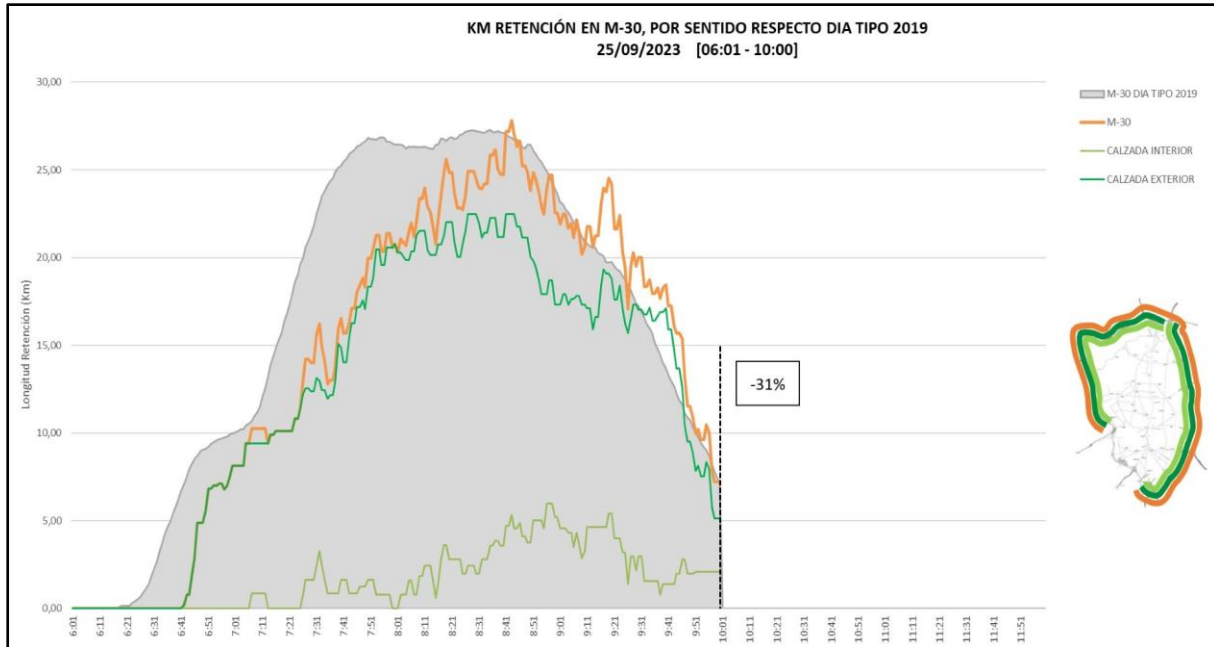
- **Comparación KM retención con el día tipo de 2019 (pre-COVID)**

*Respecto Día Tipo (promedio de septiembre a diciembre de 2019.).

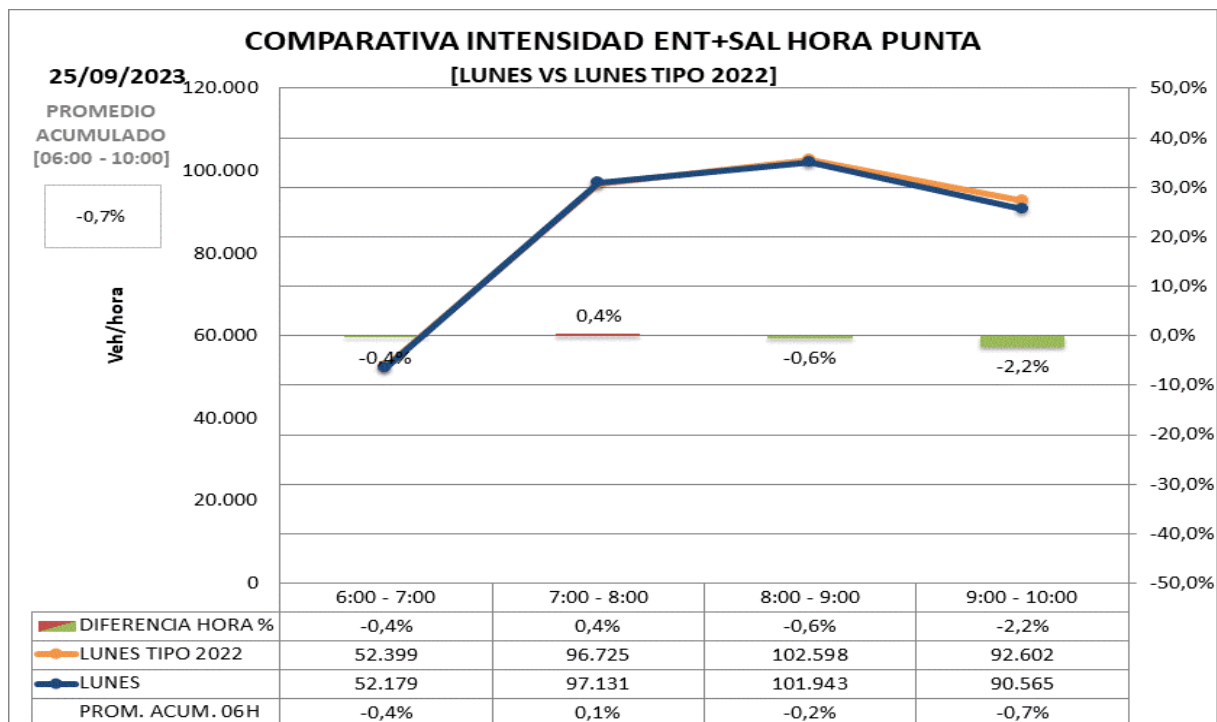
- Promedio de intensidad en hora punta (de 6:00 a 10:00 horas) respecto a día tipo de 2022 (post-COVID)

*Se considera Día Tipo al promedio de los días de septiembre a diciembre de 2022.

Respecto día tipo (de 6 a 10:00h): -0,7%
Respecto día tipo (desde las 0:00h): +0,7%

En la gráfica se representa la **intensidad horaria del día actual** (color azul) y la **intensidad horaria del día de referencia** (en naranja), los valores se indican en la tabla inferior y se referencian en el eje de ordenadas izquierdo.

En la tabla inferior y referenciada al eje de ordenadas derecho, se representa con un gráfico de barras los valores de la **diferencia horaria (%)** entre los dos días considerados.

Finalmente, en la última fila de la tabla se indica el **promedio acumulado (%)**, que es la relación entre la suma de las intensidades desde las 00:00 horas del día actual respecto al mismo dato del día de referencia. Estos valores no se representan en la gráfica.

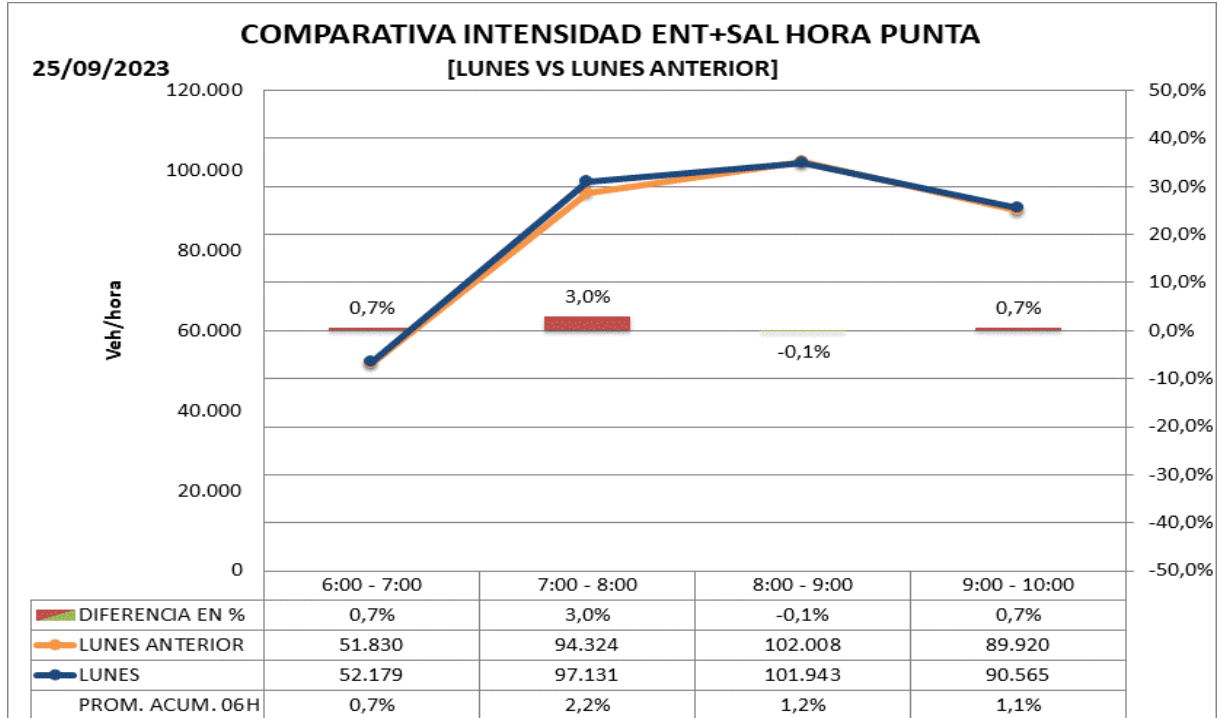
- **Promedio de intensidad en hora punta (de 6:00 a 10:00 horas) respecto a la semana anterior.**

Respecto **con mismo día de la semana anterior** (de 6 a 10:00h): +1,1%

Respecto **con mismo día de la semana anterior** (desde las 0:00h): +0,5%

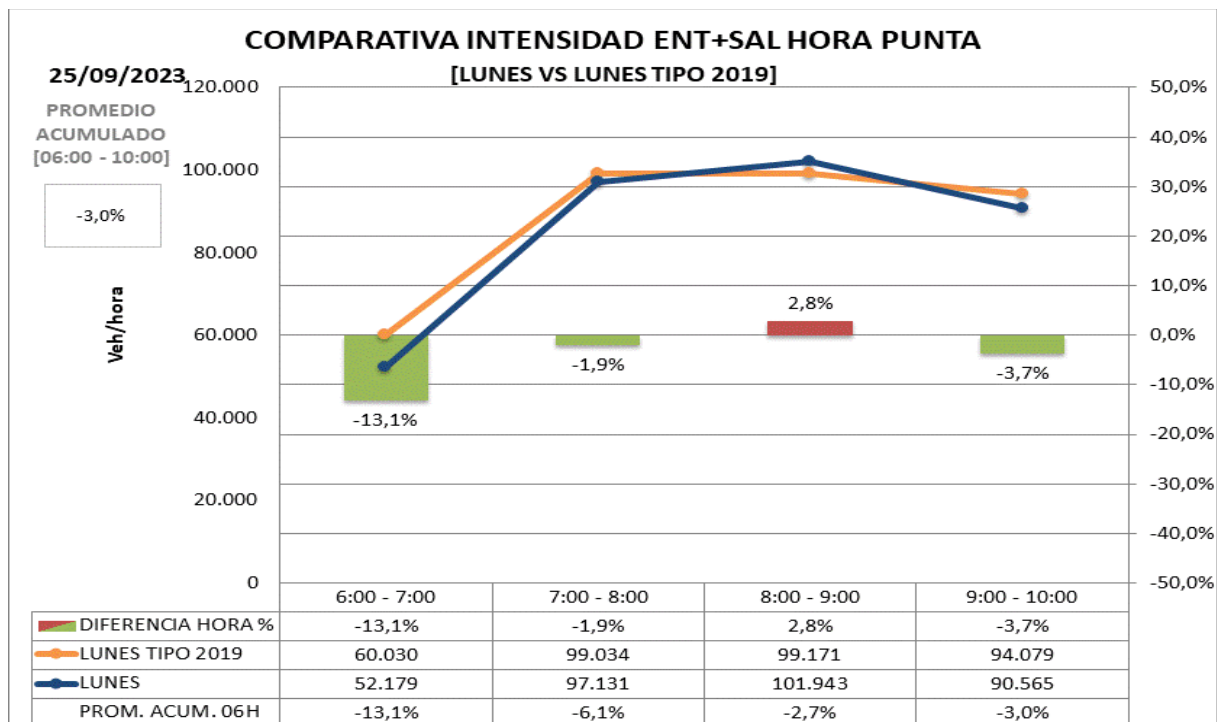
- **Promedio de intensidad en hora punta (de 6:00 a 10:00 horas) respecto a día tipo de 2019 (pre-COVID)**

Promedio de **intensidad** en hora punta **con día tipo año 2019.**

Respecto día tipo 2019 (de 6 a 10:00h): -3,0%

Respecto día tipo 2019 (desde las 0:00h): -1,4%

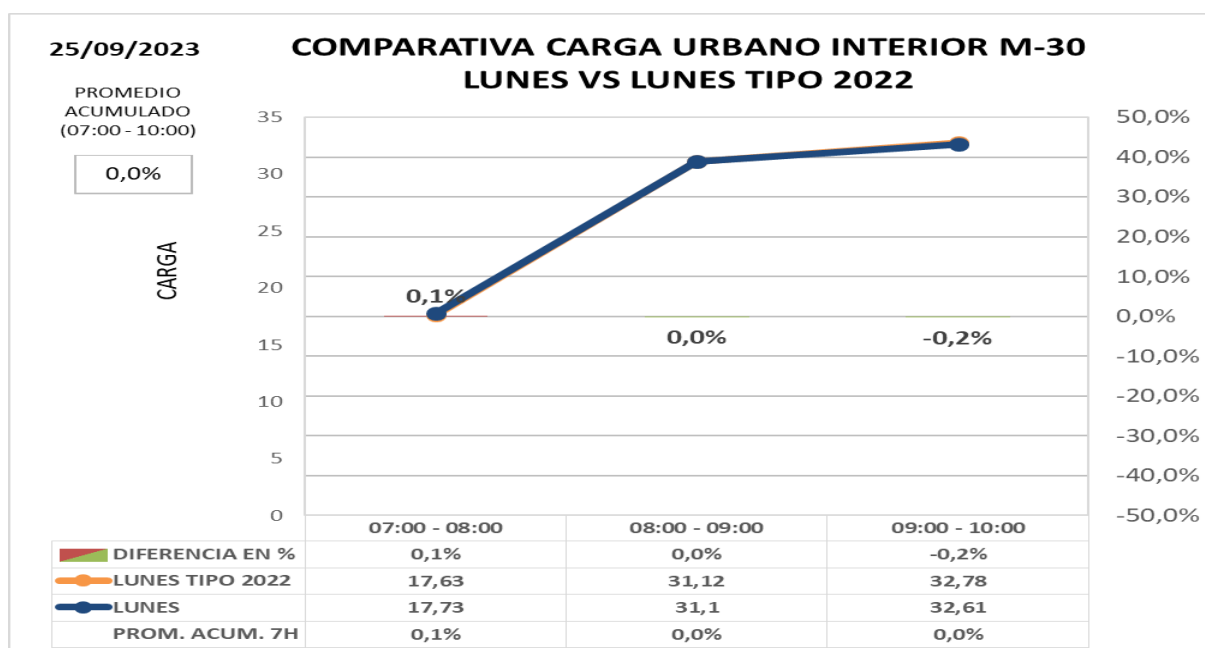
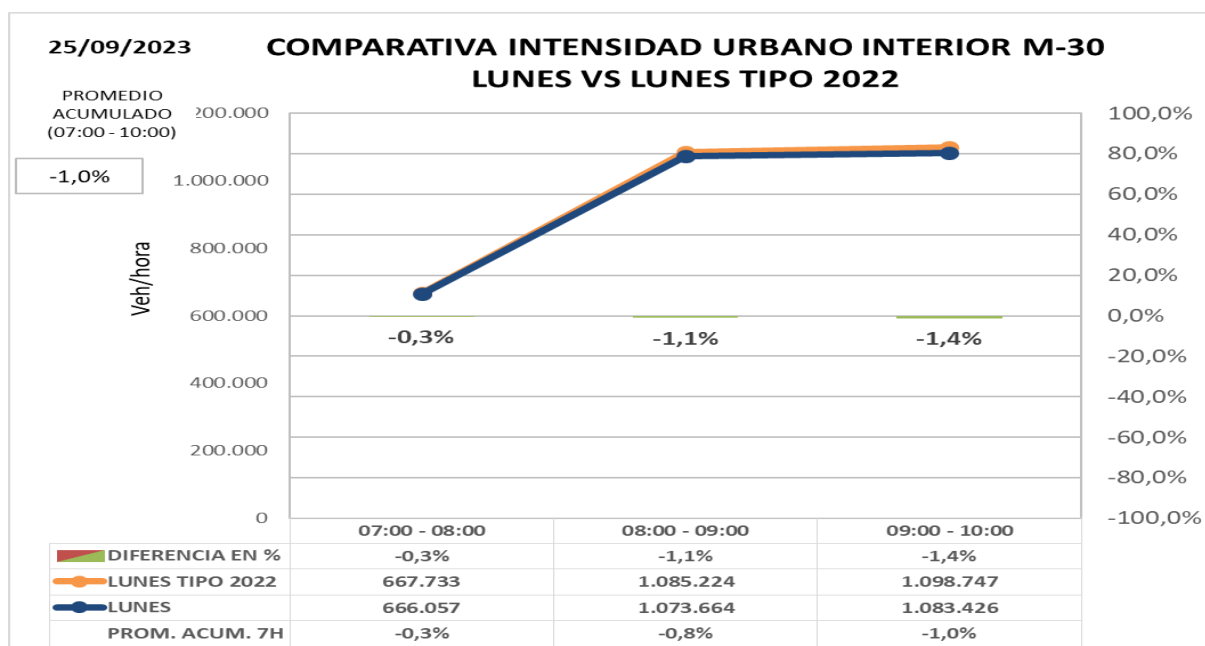
- Comparación de carga e intensidad en interior M30 con día tipo 2022 (post-COVID)**

Los datos de hora punta de la mañana en el día de hoy **comparado con día tipo del mismo periodo del año 2.022:**

Carga 0,0%

Intensidad -1,0%

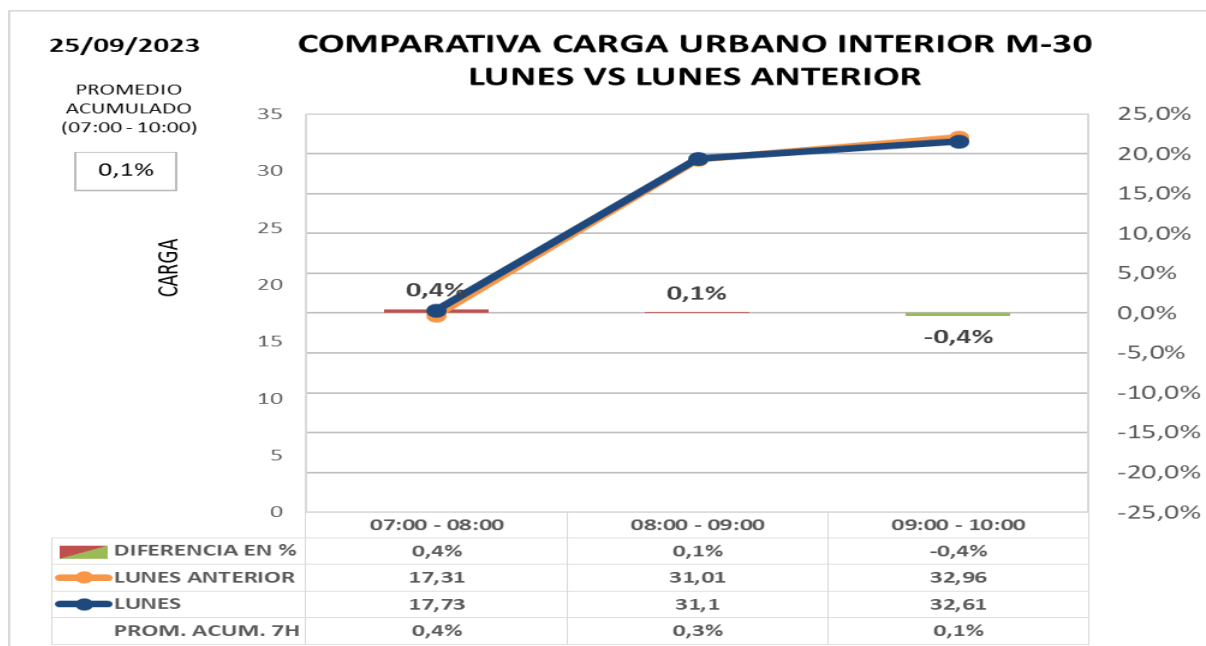
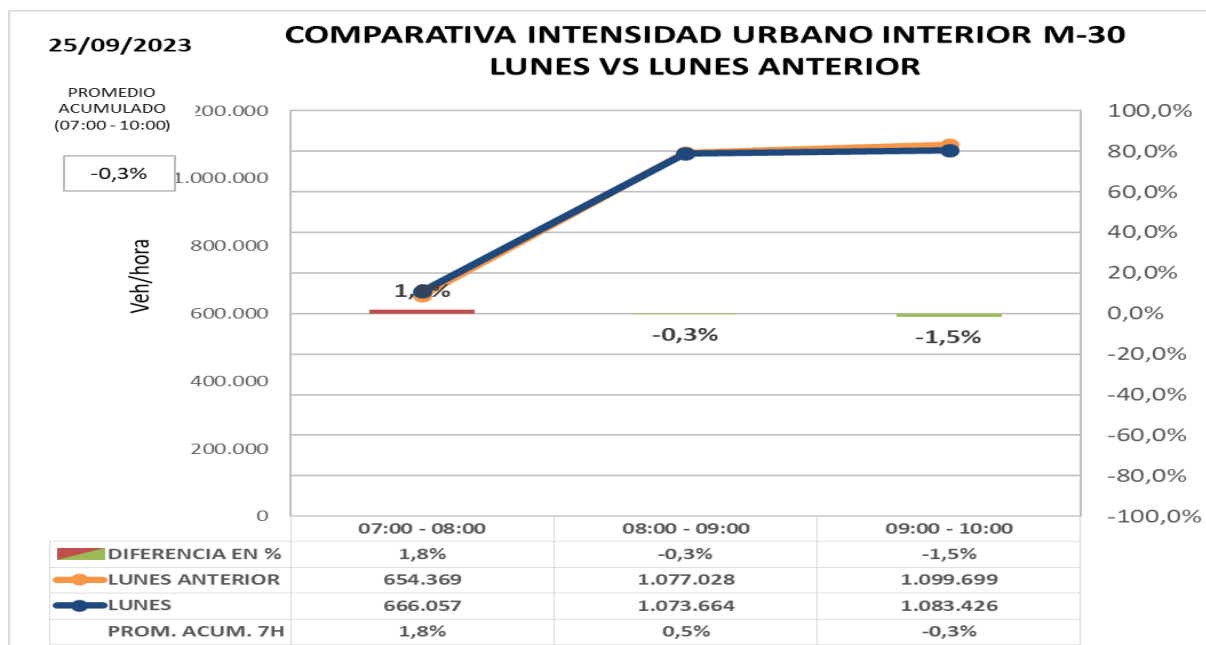
• Comparación de intensidad y carga en interior M30 con la semana anterior

Los datos de hora punta de la mañana en el día de hoy **comparado con día similar de semana anterior:**

Carga +0,1%

Intensidad -0,3%

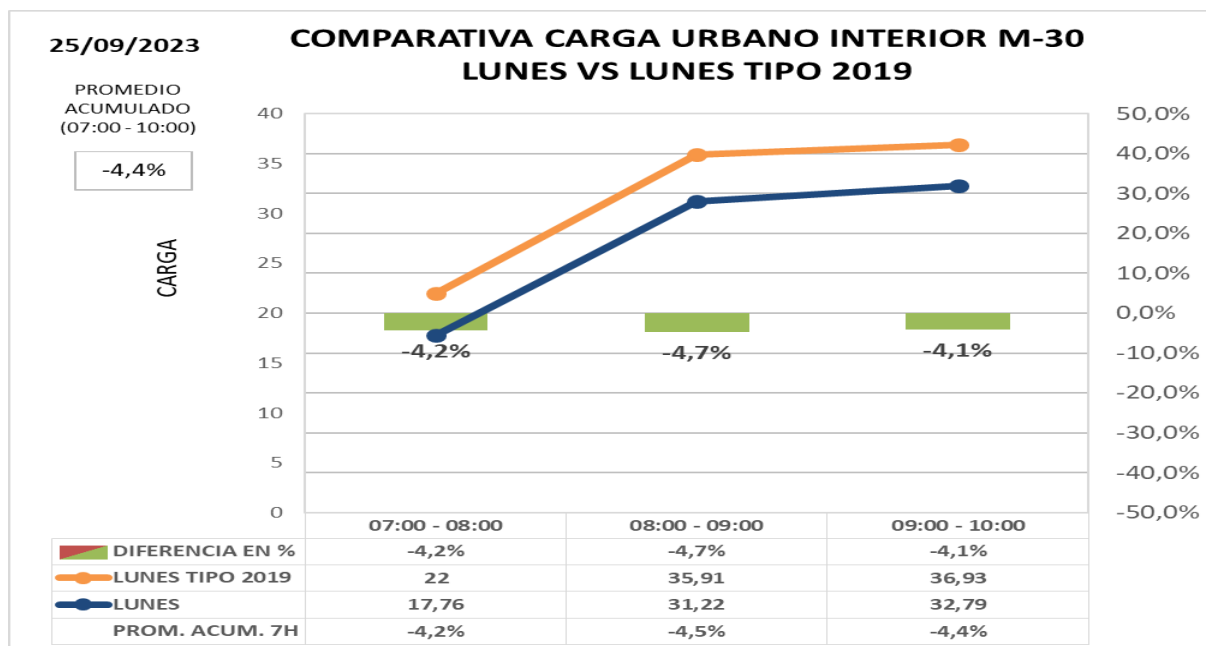
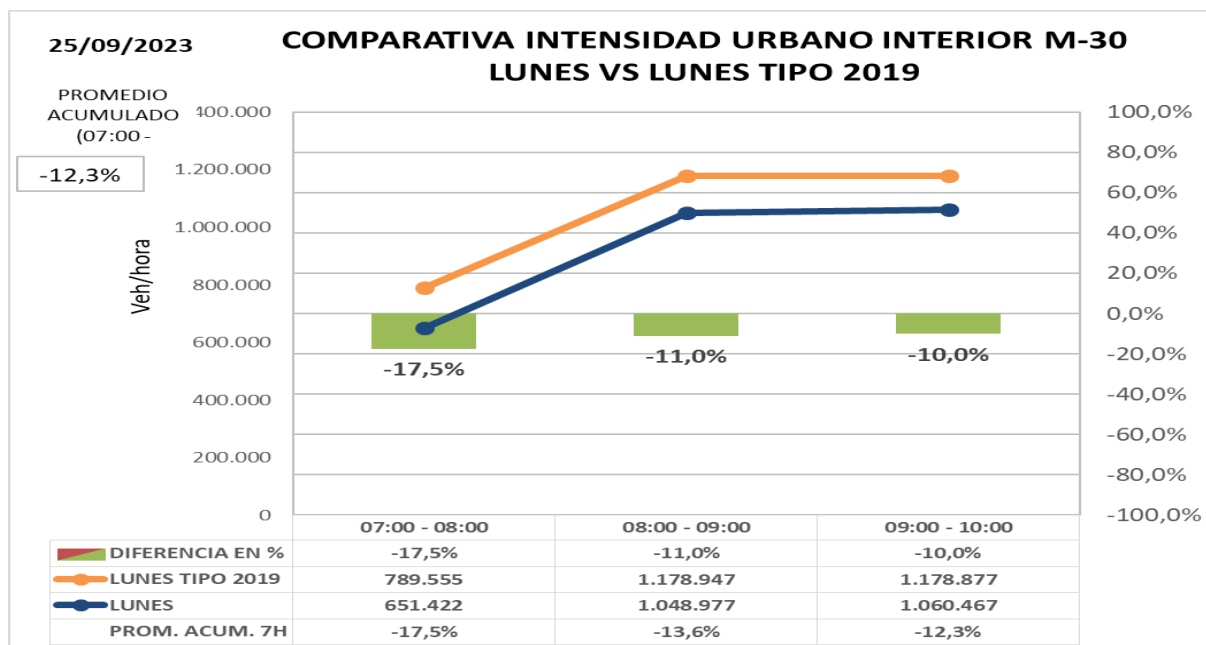
- Comparación de carga e intensidad en interior M30 con día tipo de 2019 (pre-COVID)**

Los datos de hora punta de la mañana en el día de hoy **comparado con día tipo del mismo periodo del año 2.019 (situación PRECOVID):**

Carga -4,4%

Intensidad -12,3%

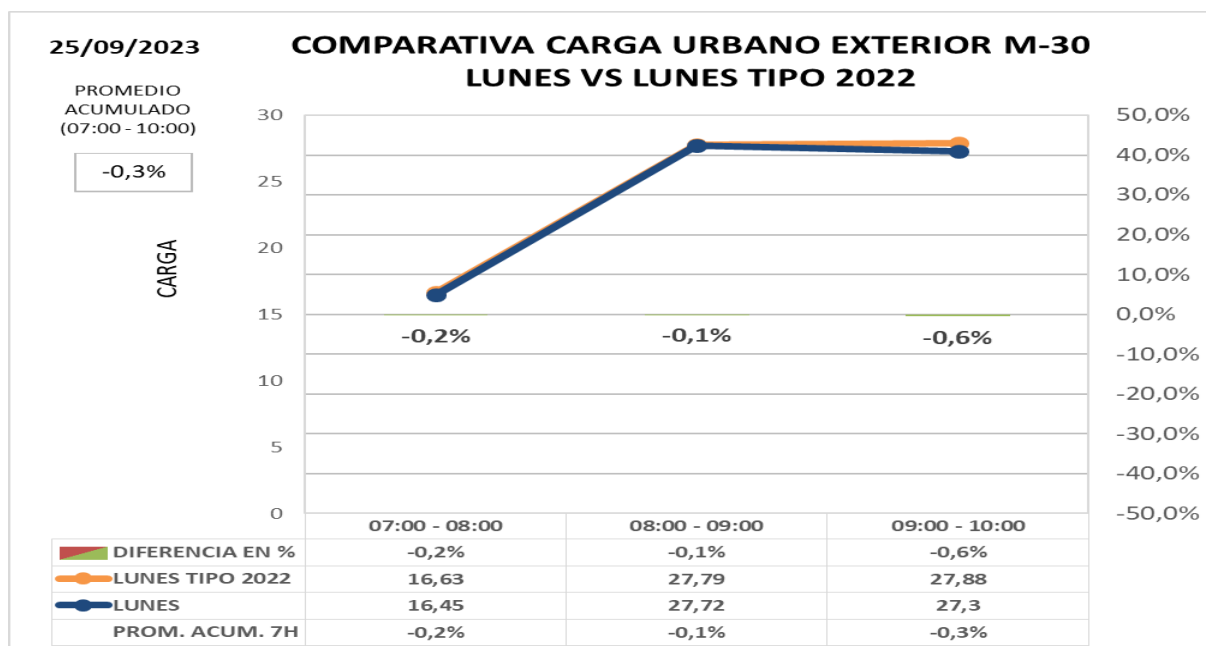
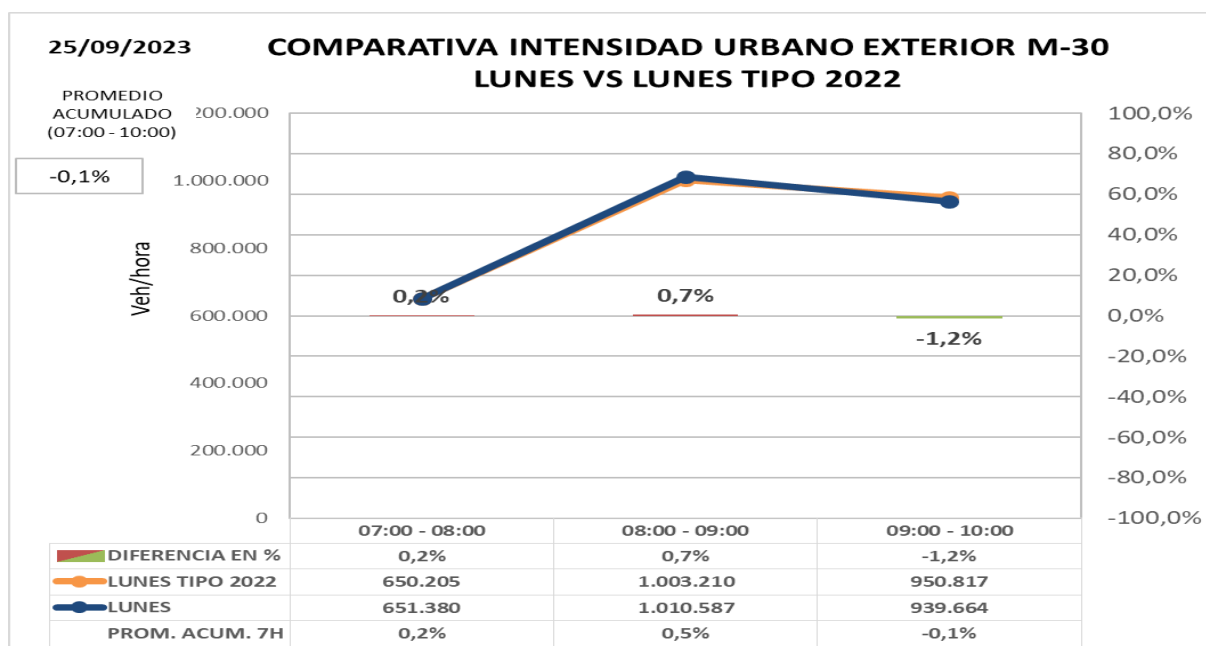
- Comparación de carga e intensidad en exterior M30 con día tipo 2022 (post-COVID)**

Los datos de hora punta de la mañana en el día de hoy **comparado con día tipo del mismo periodo del año 2.022:**

Carga -0,3%

Intensidad -0,1%

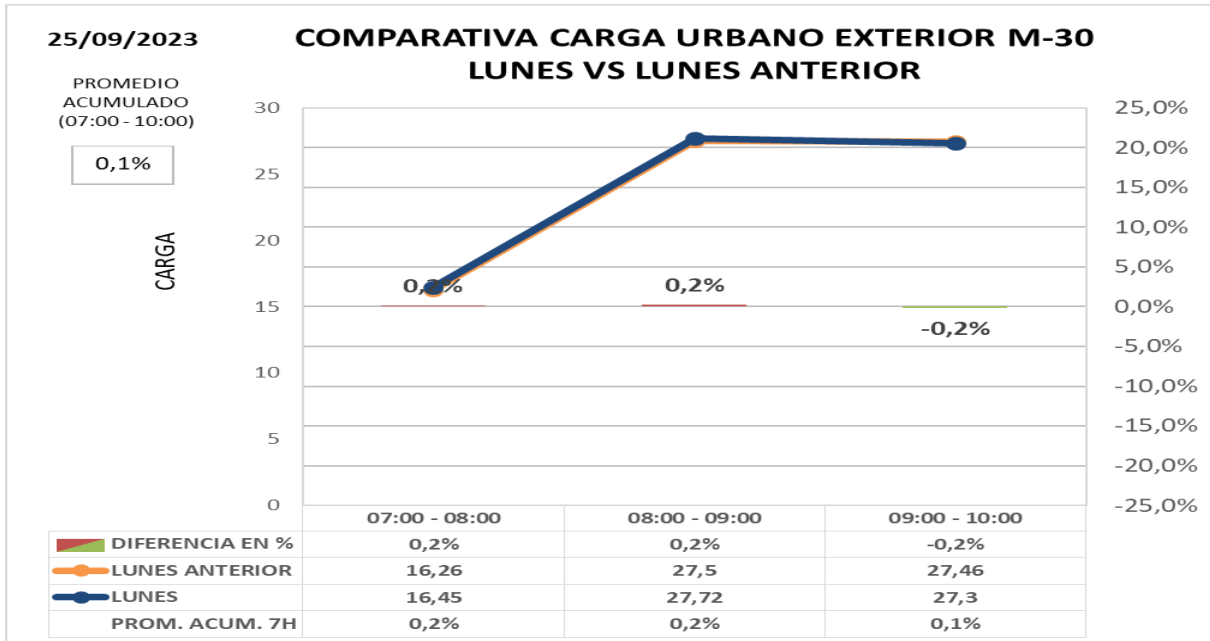
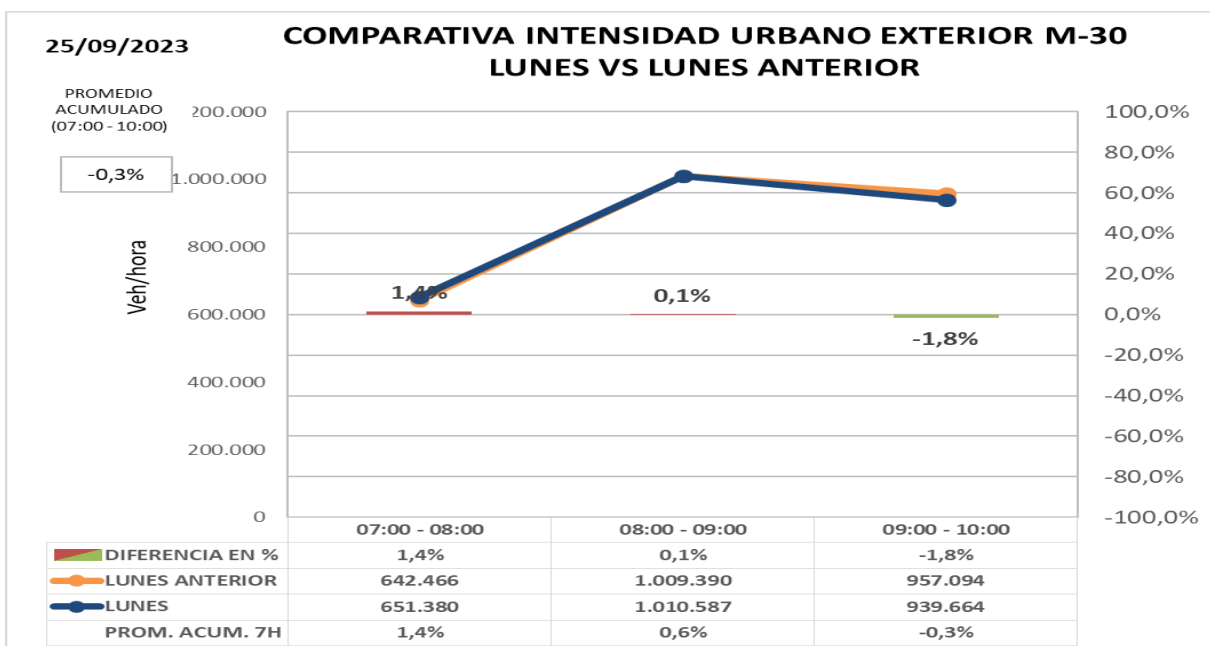
• Comparación de carga e intensidad en exterior M30 semana anterior

Los datos de hora punta de la mañana en el día de hoy **comparado con día similar de semana anterior:**

Carga +0,1%

Intensidad -0,3%

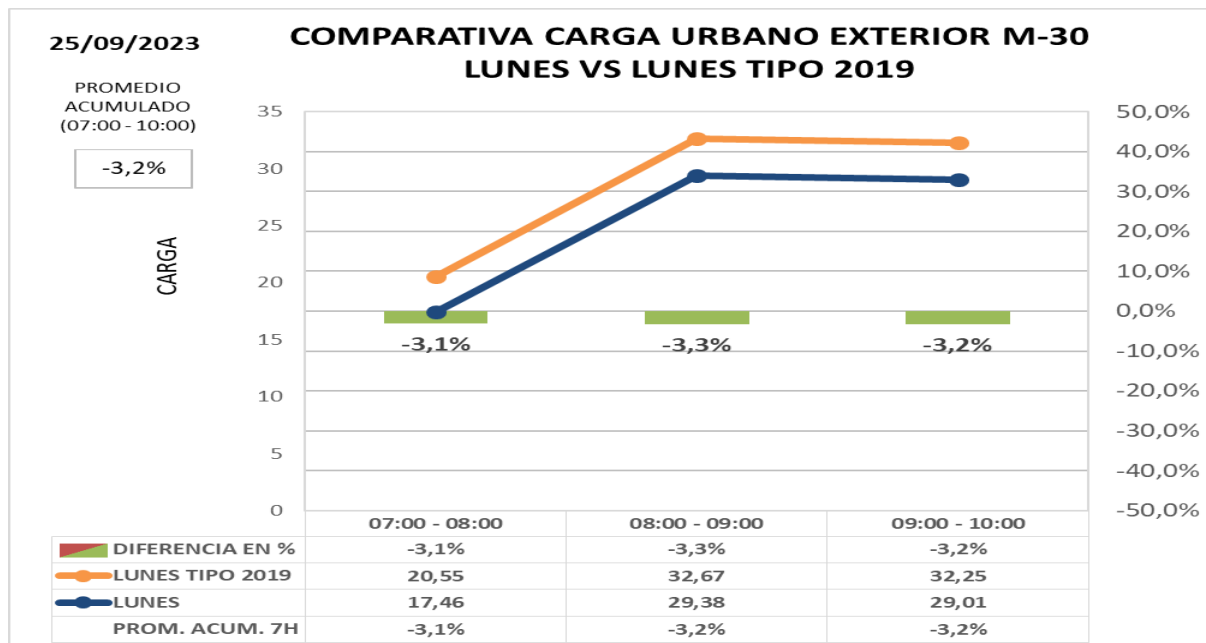
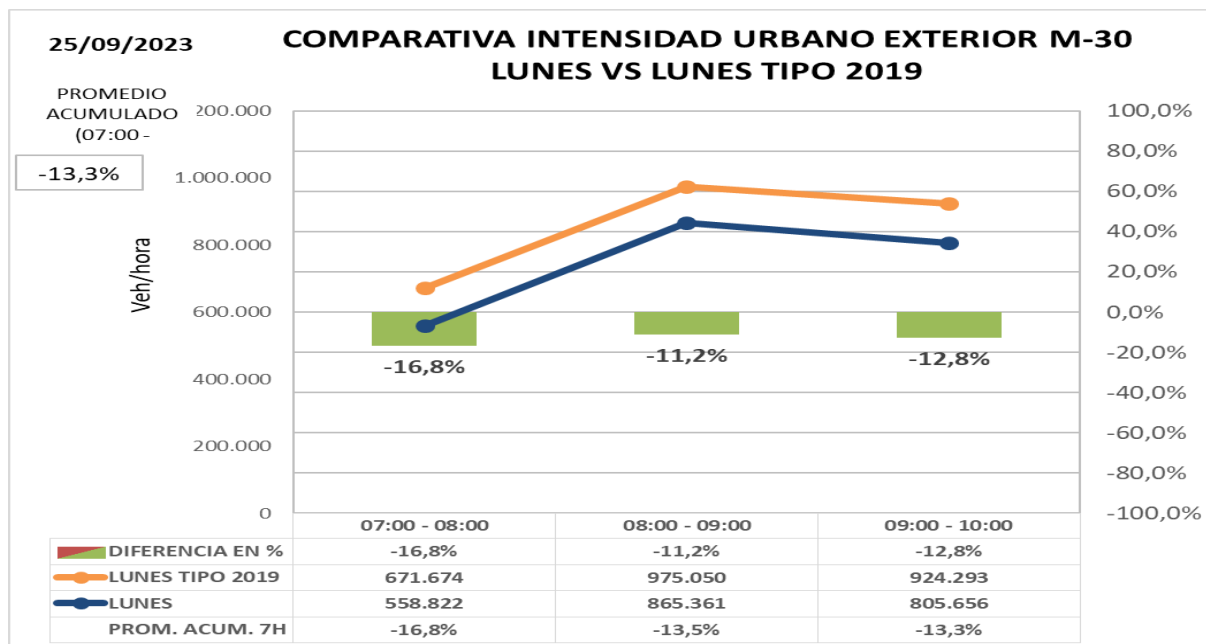
Comparación de carga e intensidad en exterior M30 con día tipo 2019 (pre-COVID)

Los datos de hora punta de la mañana en el día de hoy **comparado con día tipo del mismo periodo del año 2.019 (situación PRECOVID):**

Carga -3,2%

Intensidad -13,3%

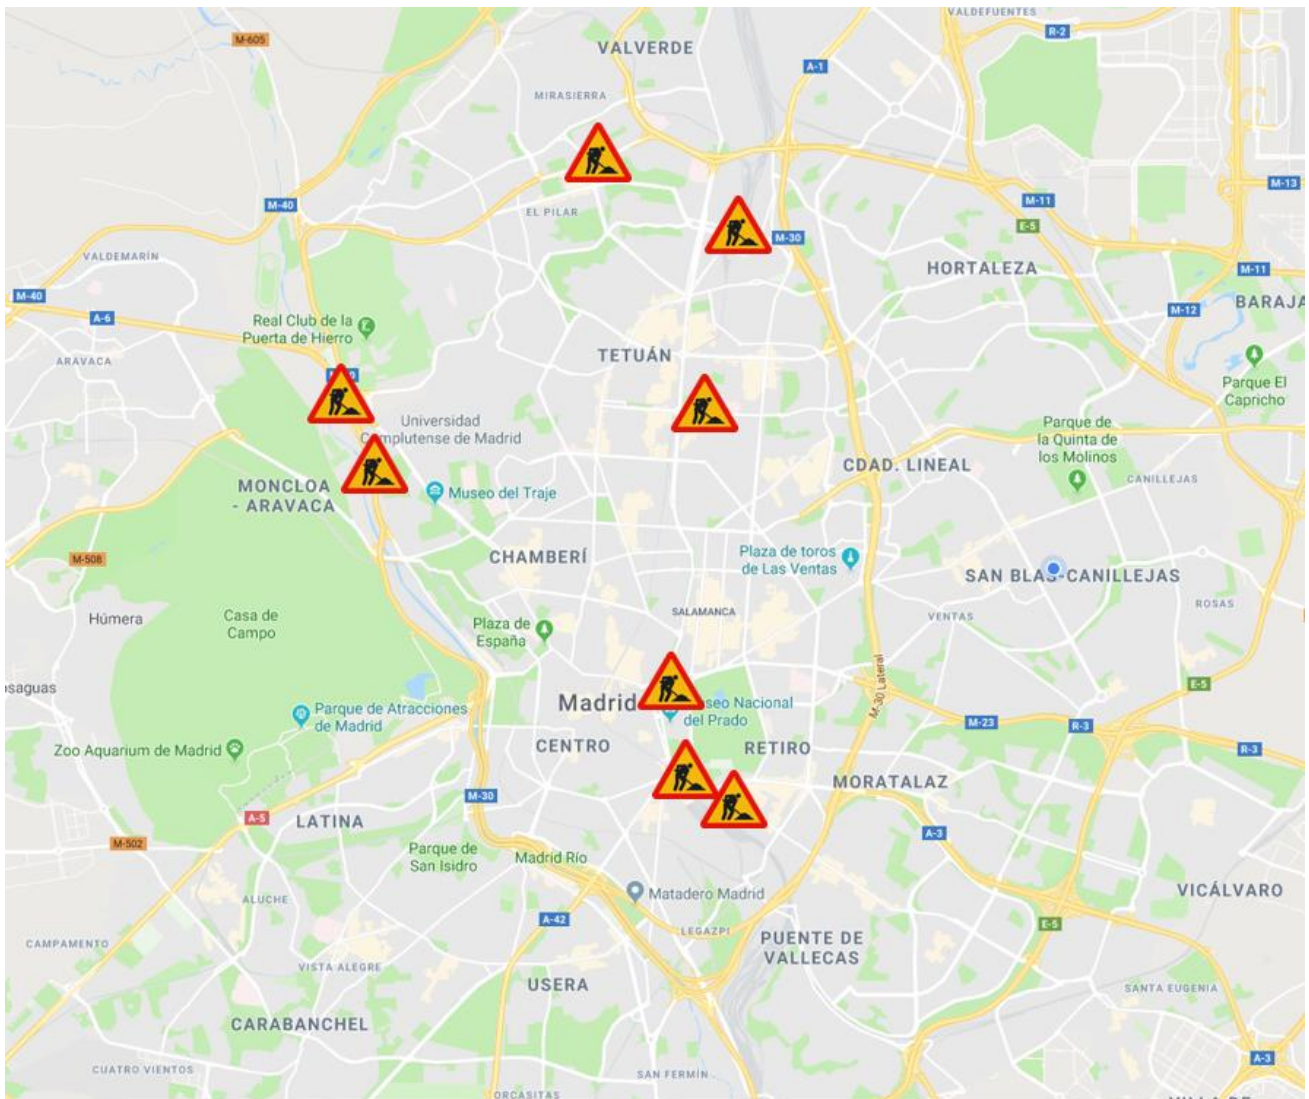
OBRAS LARGA DURACIÓN

- Remodelación de **Estadio Santiago Bernabéu – corte lateral Pº Castellana reducción de carriles en Av. Concha Espina, C/ Padre Damián y C/ Rafael Salgado.**
- **Corte viaducto estación Chamartín**, desvíos por calle Hiedra y Mateo Inurria.
- **Menéndez Pelayo – avda. C. Barcelona – Comercio.** Obras METRO.
- **Infanta Isabel con Alfonso XII.** Obras de línea 1 METRO.
- **Corte carril derecho en M-30** calzada interior y carril izquierdo en ramal de salida a Sinesio Delgado.
- **Corte lateral pso. Recoletos sentido Colón** por obras en parking.
- Obra remodelación de aceras en **Avenida de Ilustración.**
- Obra de rehabilitación **punto de Moncloa.**
